TUGAS AKHIR

**EVALUASI TINGKAT KERUSAKAN PERKERASAN LENTUR
PADA RUAS JALAN PARANGTRITIS
DAERAH ISTIMEWA YOGYAKARTA**

Universitas Islam Indonesia

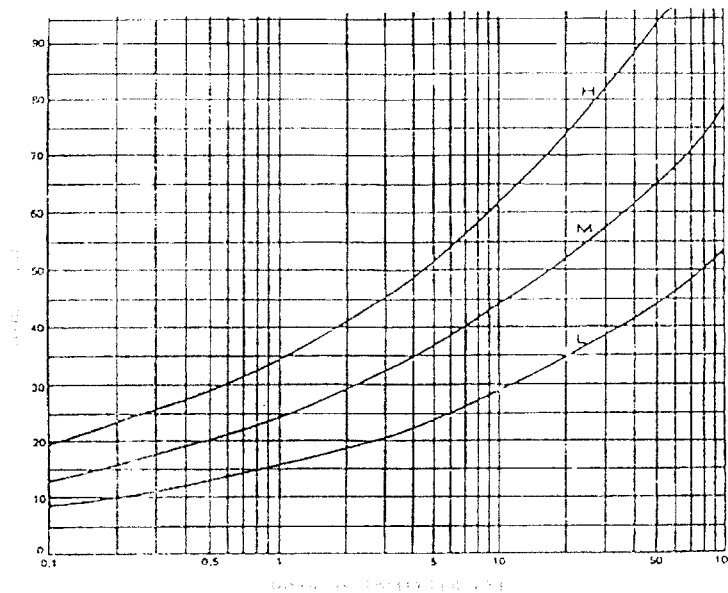
Deduct value adalah nilai terkurangi untuk tiap jenis kerusakan yang diperoleh dari kurva hubungan antara *density* dan *deduct value*. Sama halnya seperti *density*, *deduct value* juga dibedakan atas tingkat kerusakan (*severity level*) untuk tiap-tiap jenis kerusakan.

Sumber FAA AC:150/5380-6
Gambar 3.1 *Individual Deduct Value (Rutting)*

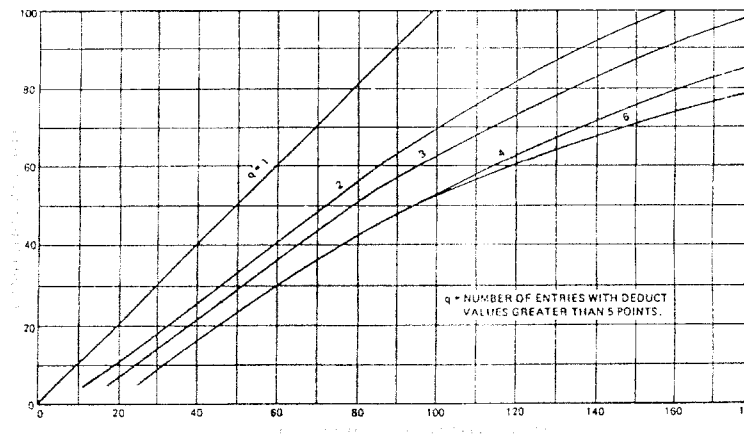
Adapun nilai CDV dapat dicari dengan grafik seperti pada gambar 3.2.

Sumber FAA AC:150/5380-6
 Gambar 3.2 *Corected Deduct Value*

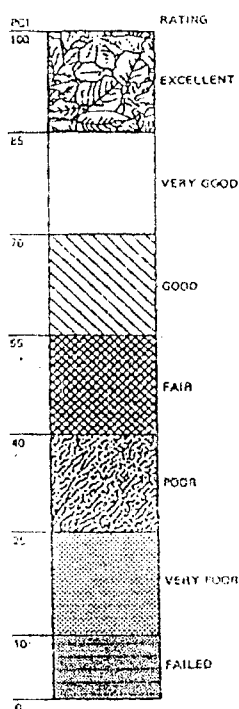
Dari nilai PCI (0-100) untuk masing-masing unit segmen agar dapat diketahui kualitas lapis perkerasan dari unit segmen berdasarkan kualifikasi tertentu yaitu *excellent*, *very good*, *good*, *fair*, *poor*, dan *failed*. Kualifikasi kualitas perkerasan dapat dilihat pada gambar 3.3. dibawah ini:

Gambar 3.3 Rating (Klasifikasi Kualitas Perkerasan)

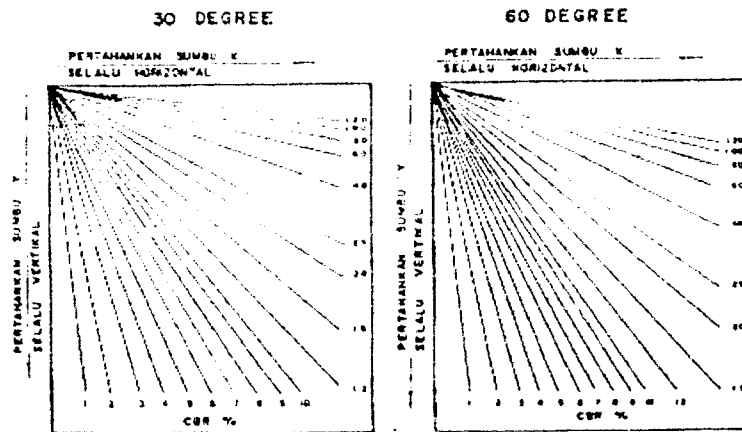
Pemeriksaan ini dimaksudkan untuk mengetahui nilai CBR tanah dasar di lapangan. Peralatan yang digunakan adalah satu set *Dynamic Cone Penetrometer* (DCP) dengan pemberat seberat 20 lb (9,07 kg). Pemberat tersebut dijatuhkan dari ketinggian 20 inch (50,8 cm) melalui sebuah tiang berdiameter 5/8 inch (16 mm). Ujung baja berbentuk kerucut dengan luas $\frac{1}{2}$ sq.inch (1,61 cm²) bersudut 30⁰ dan 60⁰, pada penelitian ini menggunakan kerucut bersudut 60⁰.

menyinggung grafik tersebut. Dari garis singgung itulah didapat nilai CBR lapangan pada lokasi pengujian. Data yang didapat di lapangan dapat dilihat pada lampiran 5-8.

Sumber : Perkerasan Lentur Jalan Raya, Silvia Sukirman,1999.
 Gambar 4.1 Kertas Transparan Korelasi Antara Data DCP dan CBR Lapangan

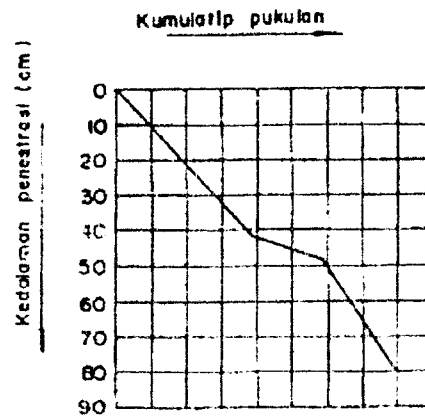
Sumber : Perkerasan Lentur Jalan Raya, Silvia Sukirman,1999.
 Gambar 4.2 Grafik Hubungan Kumulatif Pukulan dengan Kedalaman Penetrasi

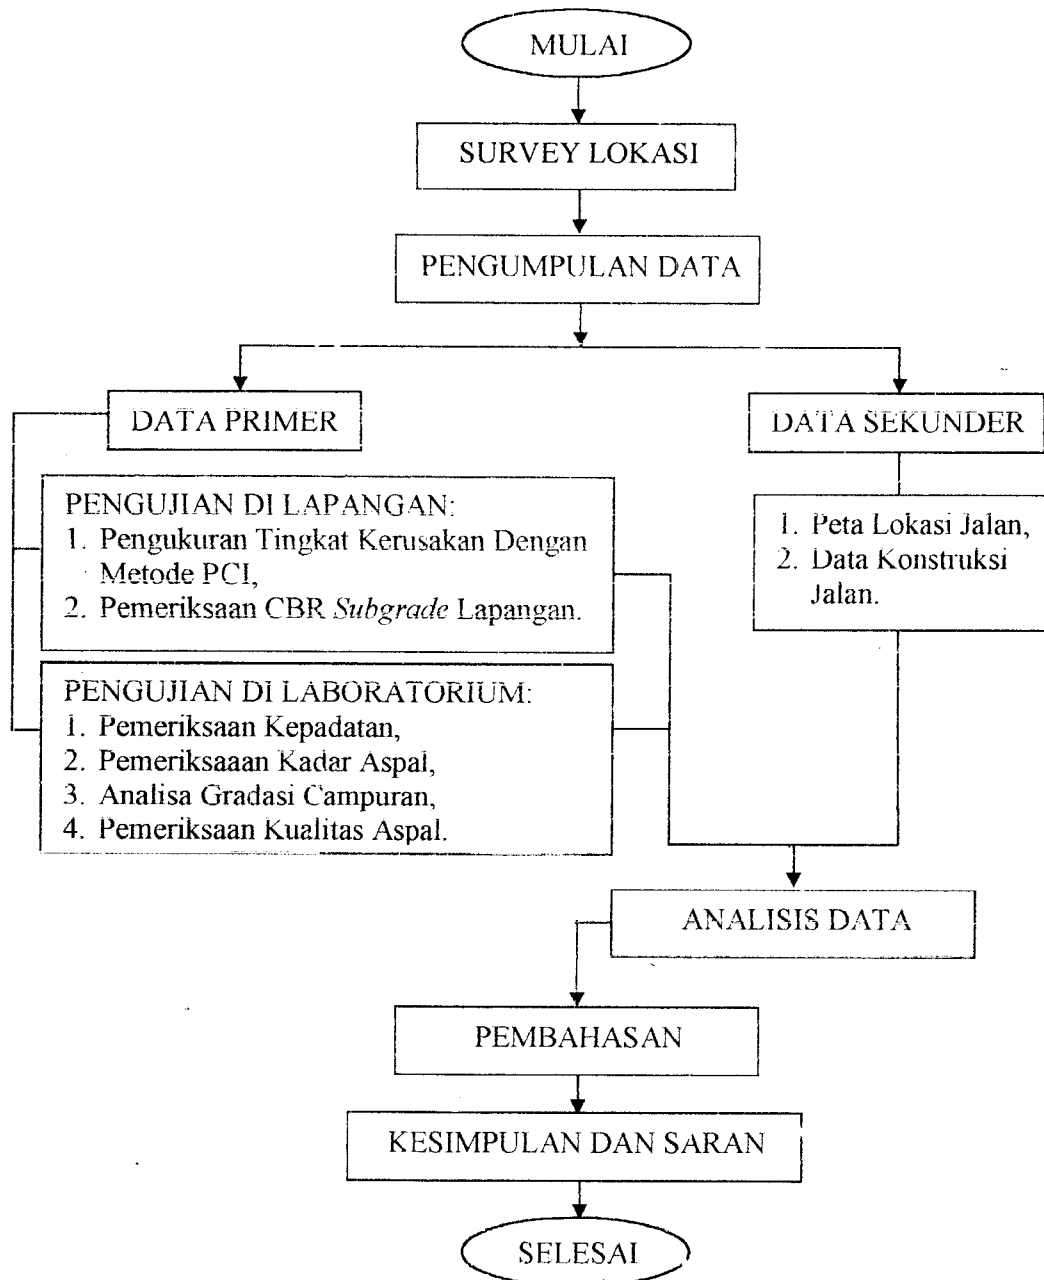
Gambar 4.3 Bagan Alir Penelitian

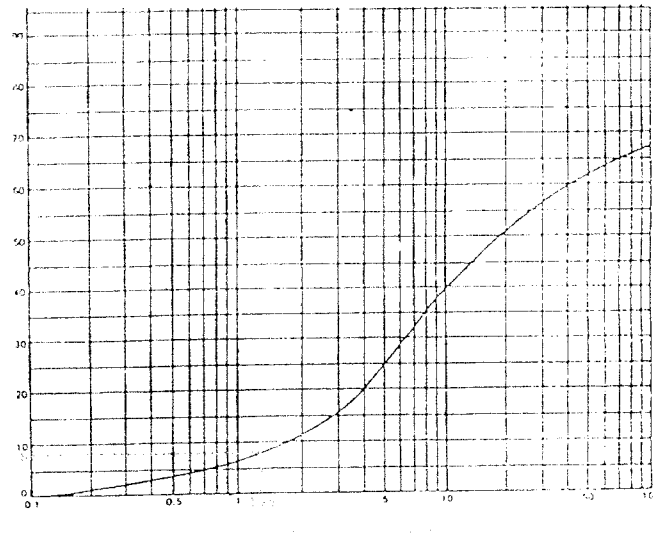
(Sumber : FAA AC 150/5380-6)
 Grafik 5.1 *Deduct Value Bleeding*

Berdasarkan Grafik 5.1 maka diketahui sebagai berikut :

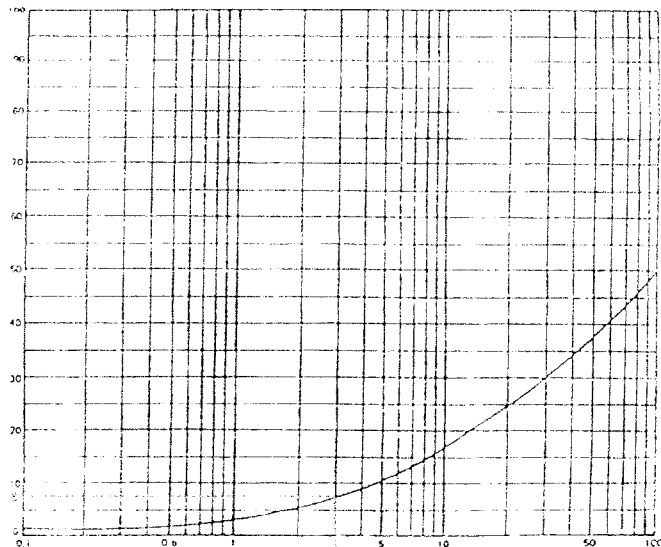
Grafik 5.5 *Deduct Value Polished Aggregate*

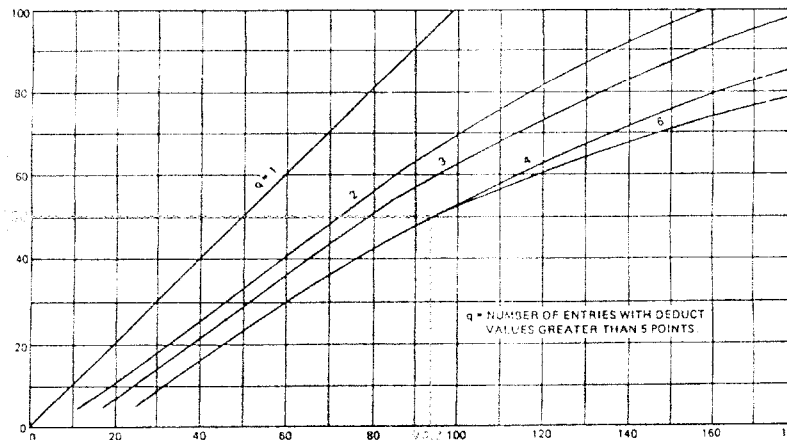
(Sumber FAA AC : 150/5380-6)
Grafik 5.7 Corrected Deduct Value

Berdasarkan Grafik 5.7 maka diketahui sebagai berikut:

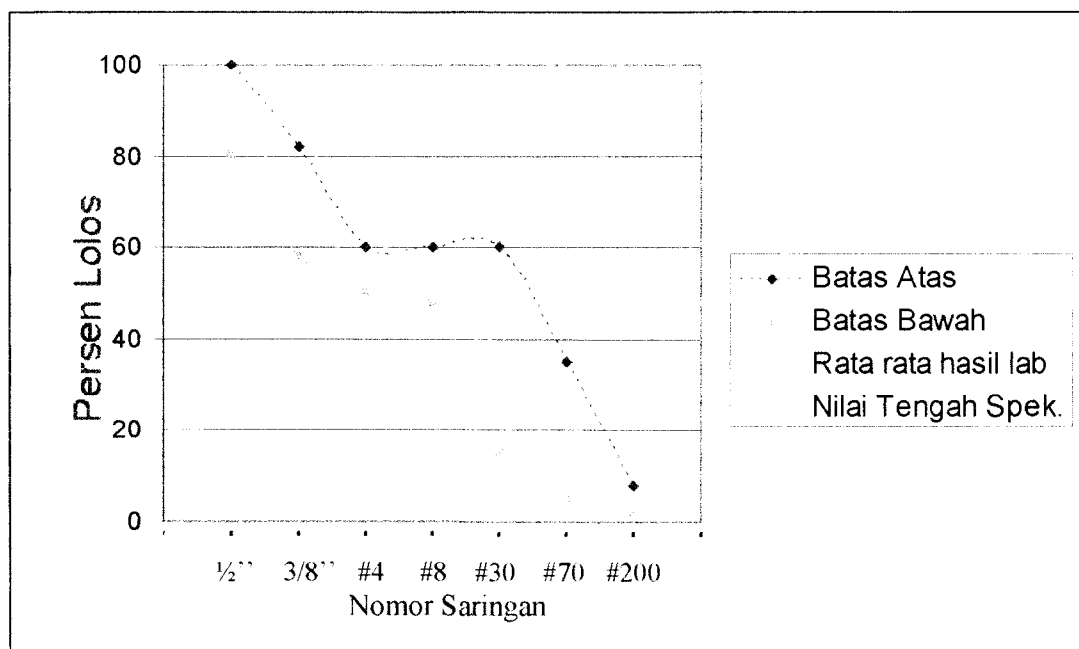
Gambar 5.2 Hasil Analisis Saringan Sampel Daerah Utara Terhadap Spesifikasi HRS.

Berdasarkan perbandingan antara hasil penelitian analisis saringan terhadap spesifikasi seperti terlihat di gambar 5.3 diatas maka terjadi degradasi agregat. yaitu pada saringan 3/8" dan no.4.

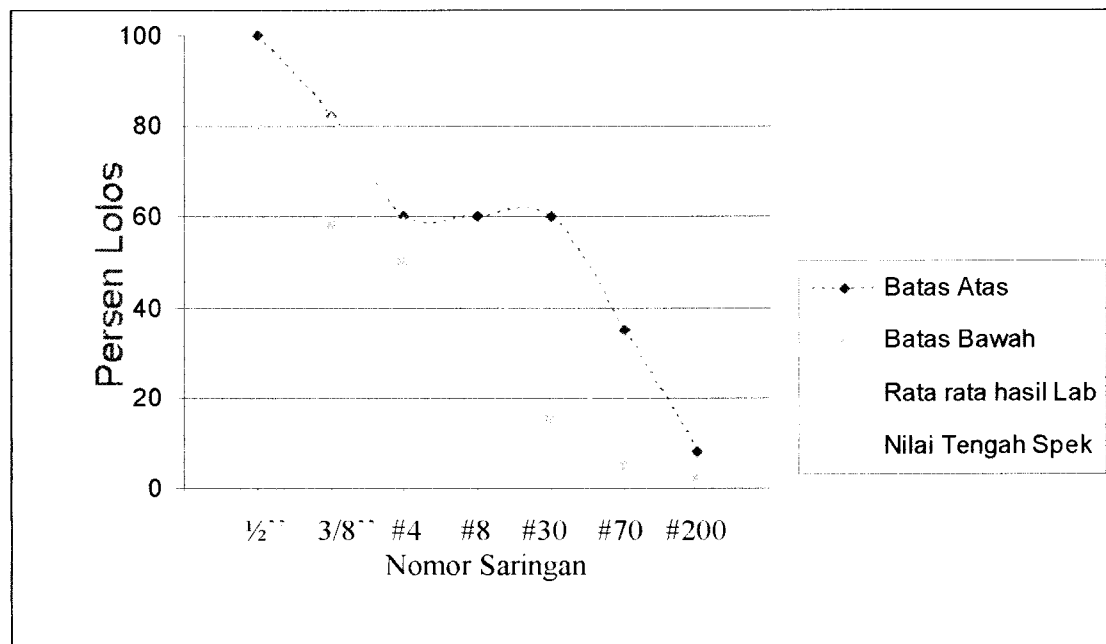
Gambar 5.3 Hasil Analisis Saringan Sampel Daerah Selatan Terhadap Spesifikasi HRS.

Berdasarkan perbandingan antara hasil penelitian analisis saringan terhadap spesifikasi seperti yang terlihat gambar 5.4 di daerah selatan belum terjadi degradasi agregat.

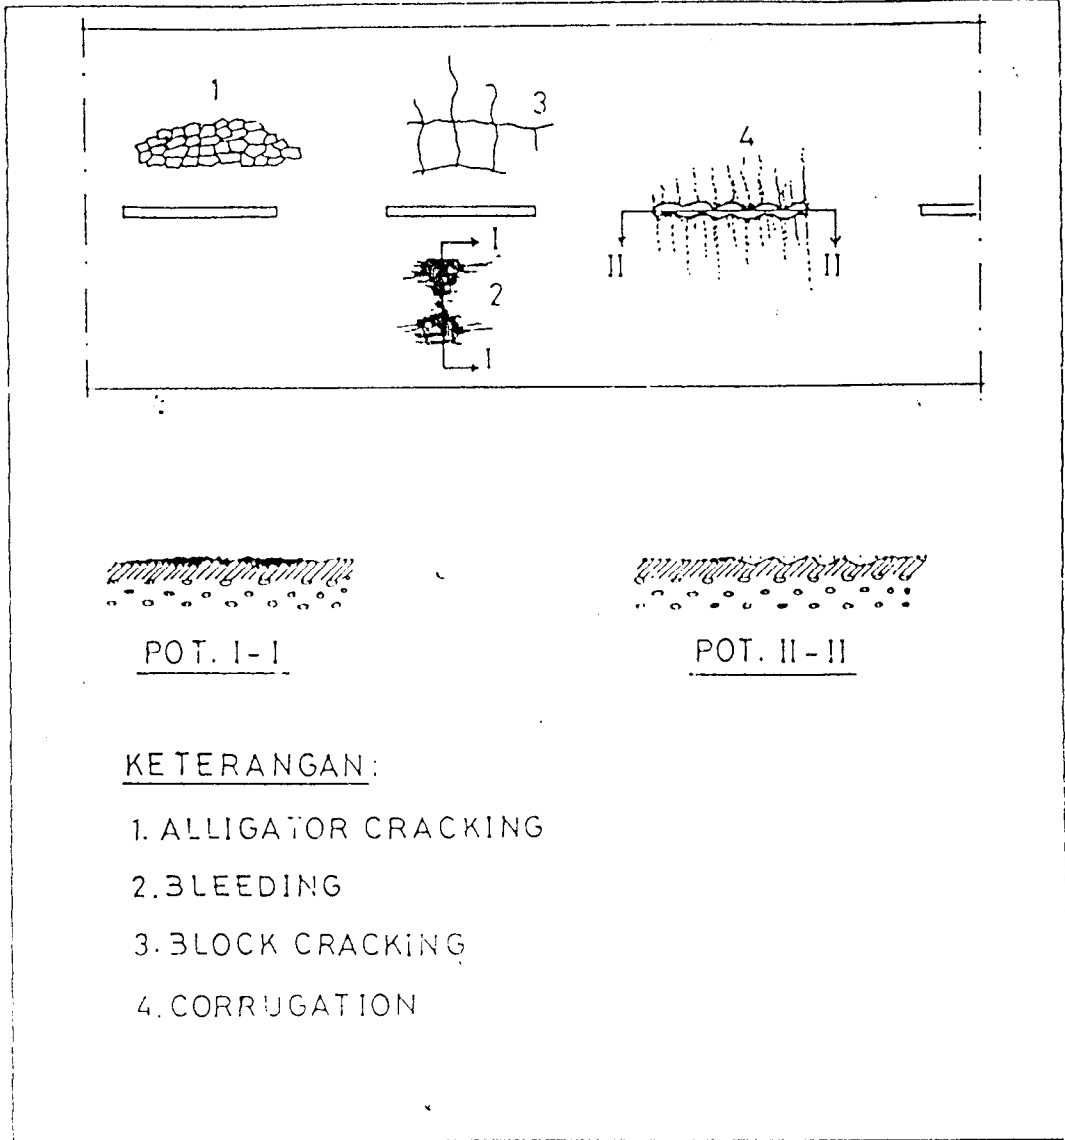
- 1. ALLIGATOR CRACKING
- 2. BLEEDING
- 3. BLOCK CRACKING
- 4. CORRUGATION

**Gambar 1 : Alligator Cracking, Bleeding, Block Cracking, dan Corrugation.
Sumber FAA, 1982**

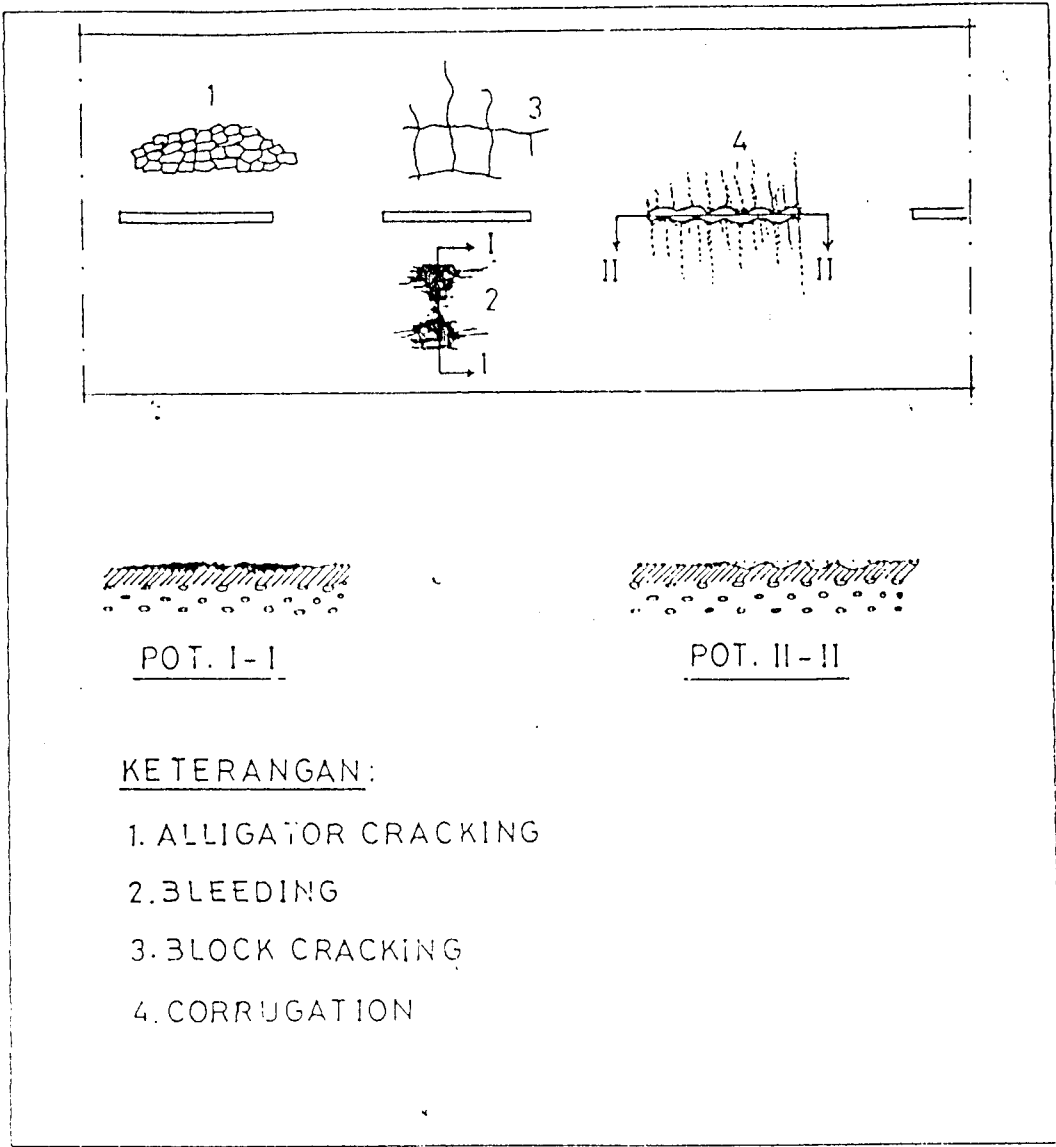
- 1. ALLIGATOR CRACKING
- 2. BLEEDING
- 3. BLOCK CRACKING
- 4. CORRUGATION

**Gambar 1 : Alligator Cracking, Bleeding, Block Cracking, dan Corrugation.
Sumber FAA, 1982**
