**Analisis Moda dan Efek Kegagalan  
Pada Proses Produk *Transferring Stretcher* 31209  
(Studi Kasus di PT. Mega Andalan Kalasan Yogyakarta)**

**TUGAS AKHIR**

ANALISA MODA DAN EFEK KEGAGALAN PADA PROSES PRODUK  
TRANSFERING STRETCHER 31209

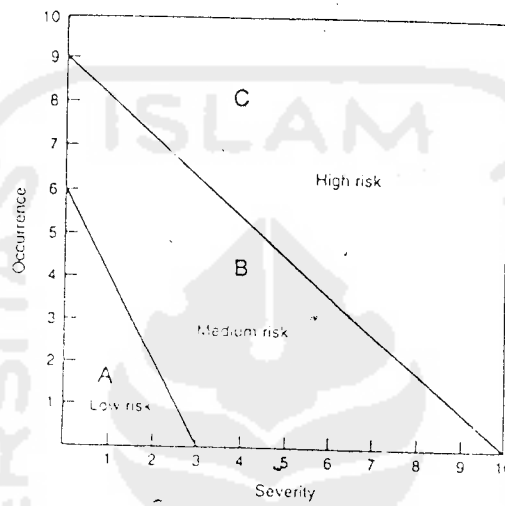
**Gambar 2.1 Grafik Derajat Klasifikasi Potensial Resiko Kegagalan dari Kombinasi nilai *Severity* dan *Occurance***

Kegagalan potensial dengan nilai RPN paling tinggi akan diprioritaskan untuk tindakan perbaikan. Penentuan moda kegagalan beresiko tinggi berdasarkan gambar grafik berikut :

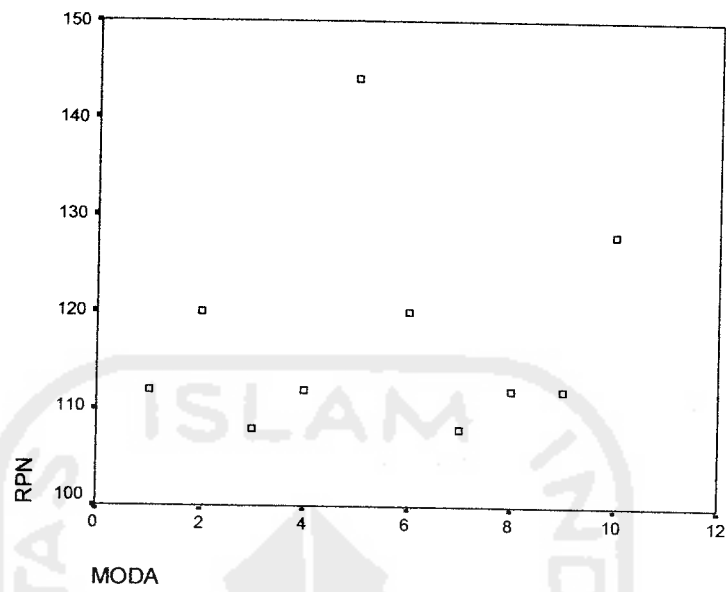
Gambar 5.1 Grafik Moda Kegagalan beresiko pada bagian Perakitan bagian

Untuk mempermudah dalam menentukan moda kegagalan yang menjadi prioritas utama digunakan grafik *scatter* sebagai alat bantu analisis. Secara rinci dapat dilihat pada gambar grafik berikut ini :

1. Proses Sub Assembly (perakitan bagian)

Penjelasan mengenai moda kegagalan beresiko tinggi pada proses *sub assembly* dan *final assembly Transferring Stretcher* berdasarkan kriteria yang disebutkan pada bab II adalah :

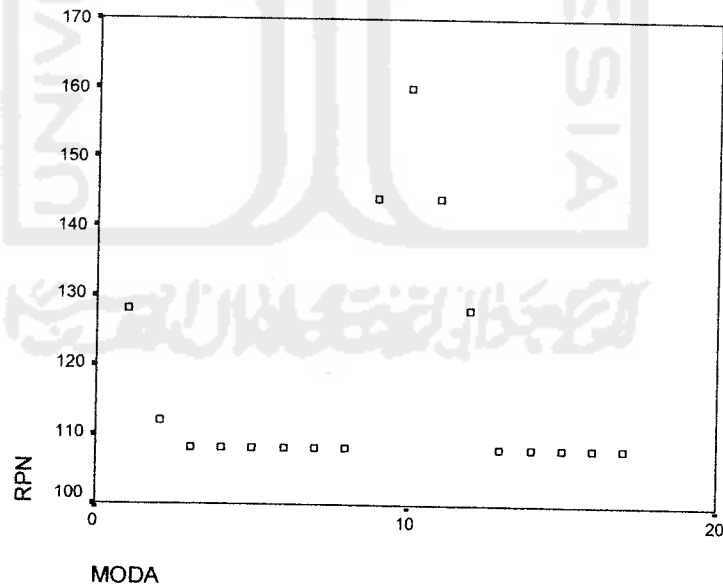
Gambar 5.2 Grafik Moda Kegagalan beresiko pada bagian Perakitan akhir

2. Proses Final assembly (perakitan akhir)

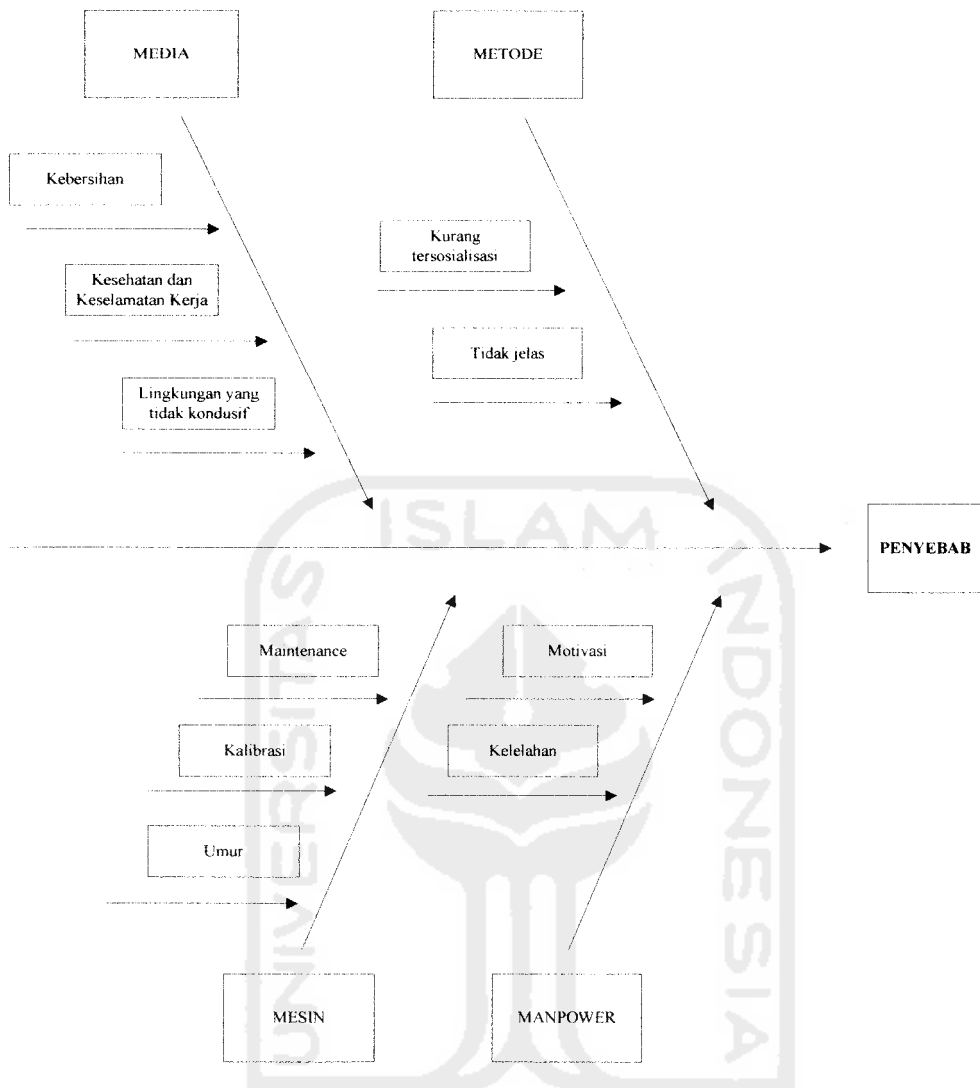
**Gambar 5.4 Diagram Sebab Akibat Masalah Kualitas di PT MAK**

Berikut dapat digambarkan secara umum faktor-faktor penyebab yang menimbulkan masalah kualitas di PT Mega Andalan Kalasan menggunakan sebuah visualisasi berupa diagram sebab akibat dibawah ini :

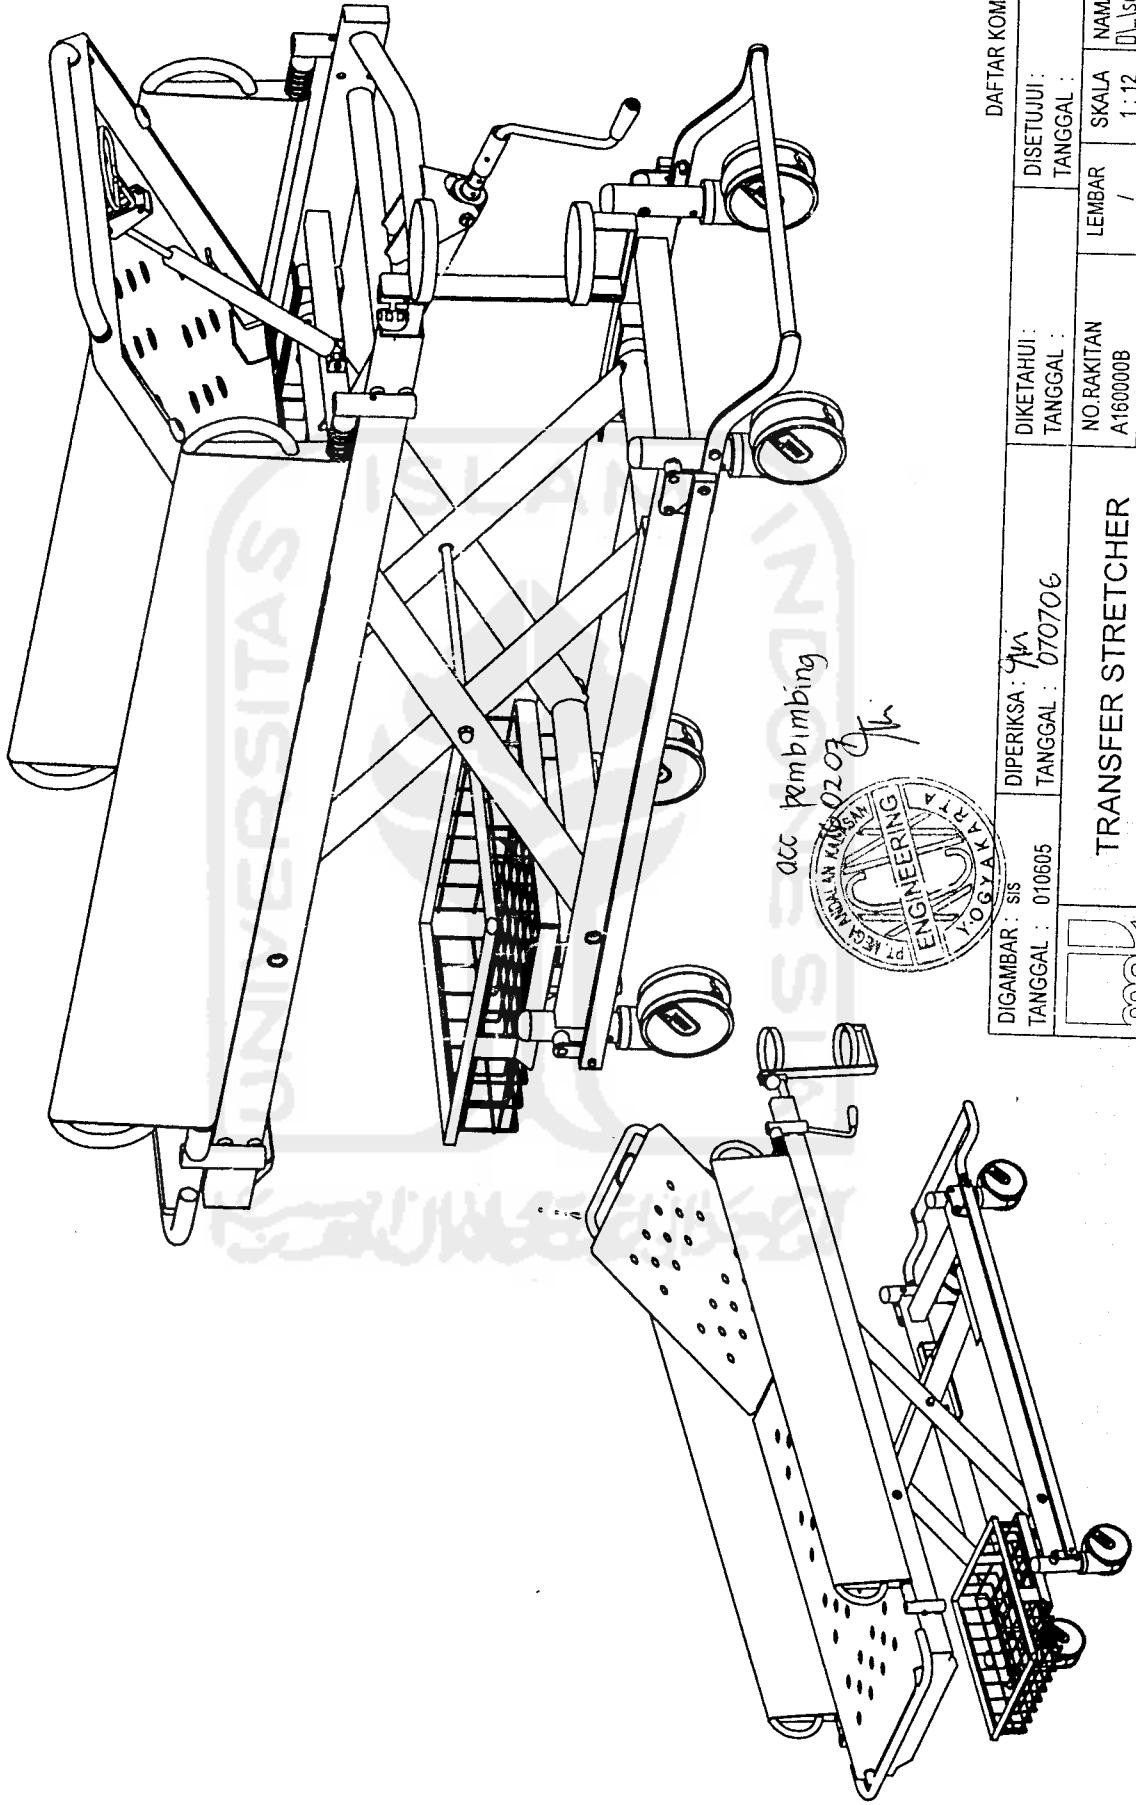
**GAMBAR PRODUK**

***TRANSFERING STRETCHER 31209***

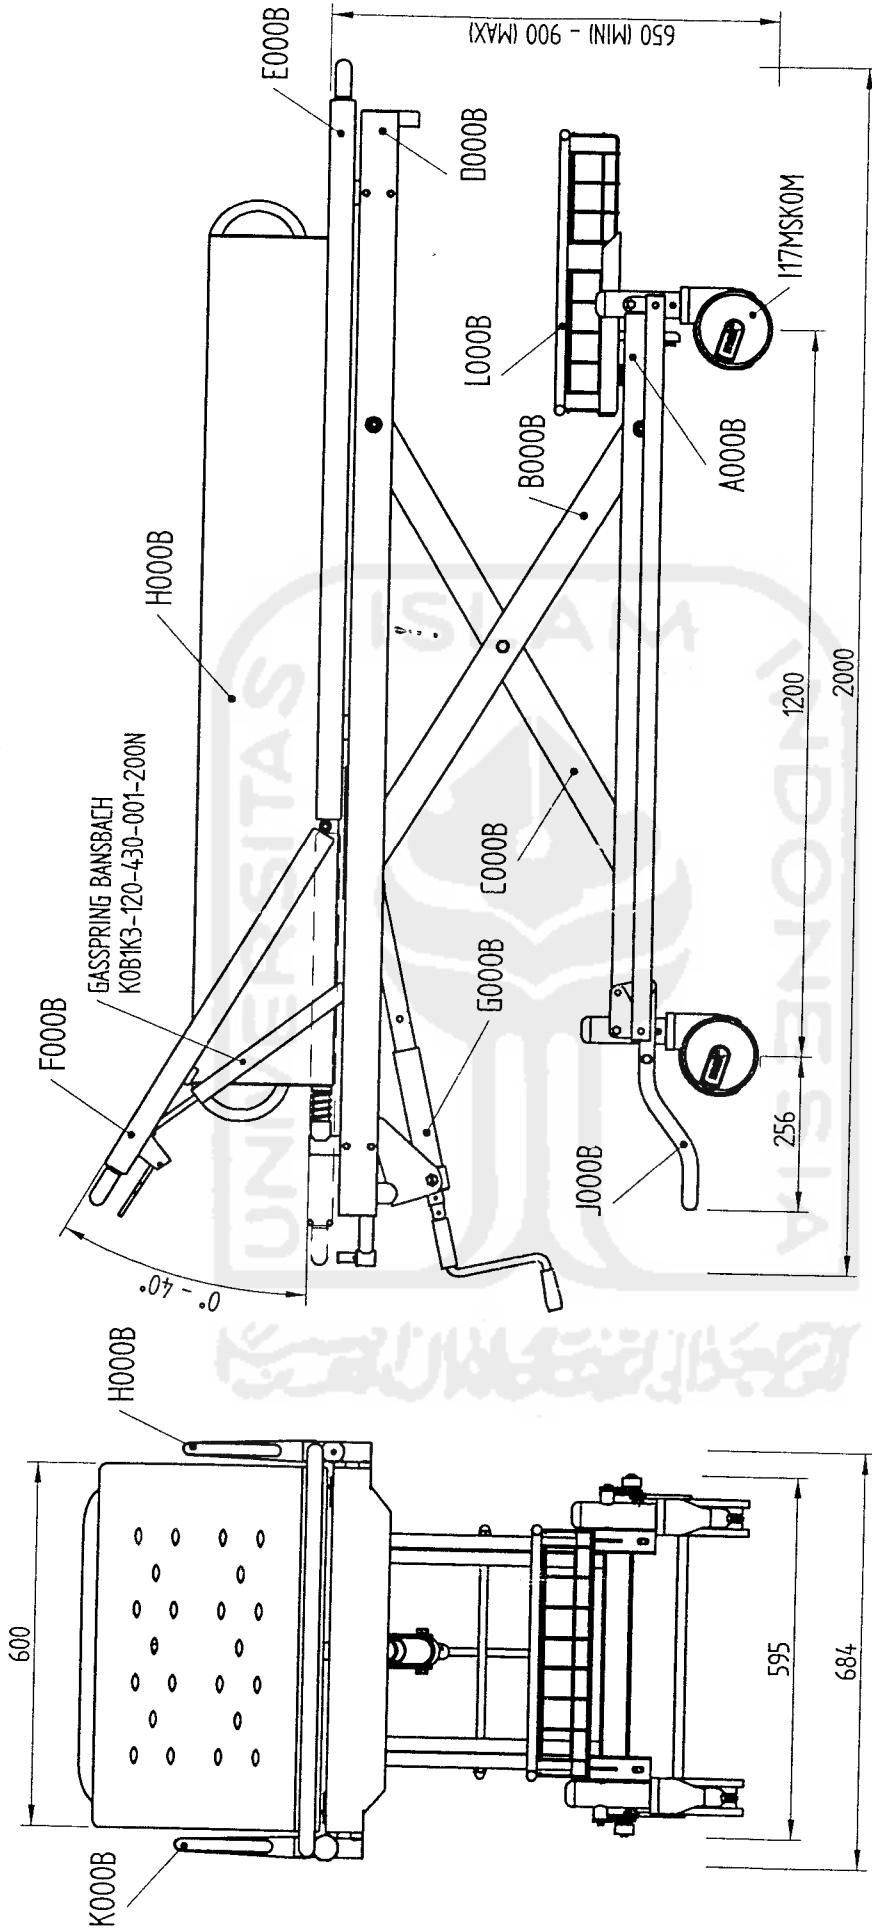
**( SUB ASSEMBLY DAN ASSEMBLY )**

***TRANSFERING STRETCHER 31209***

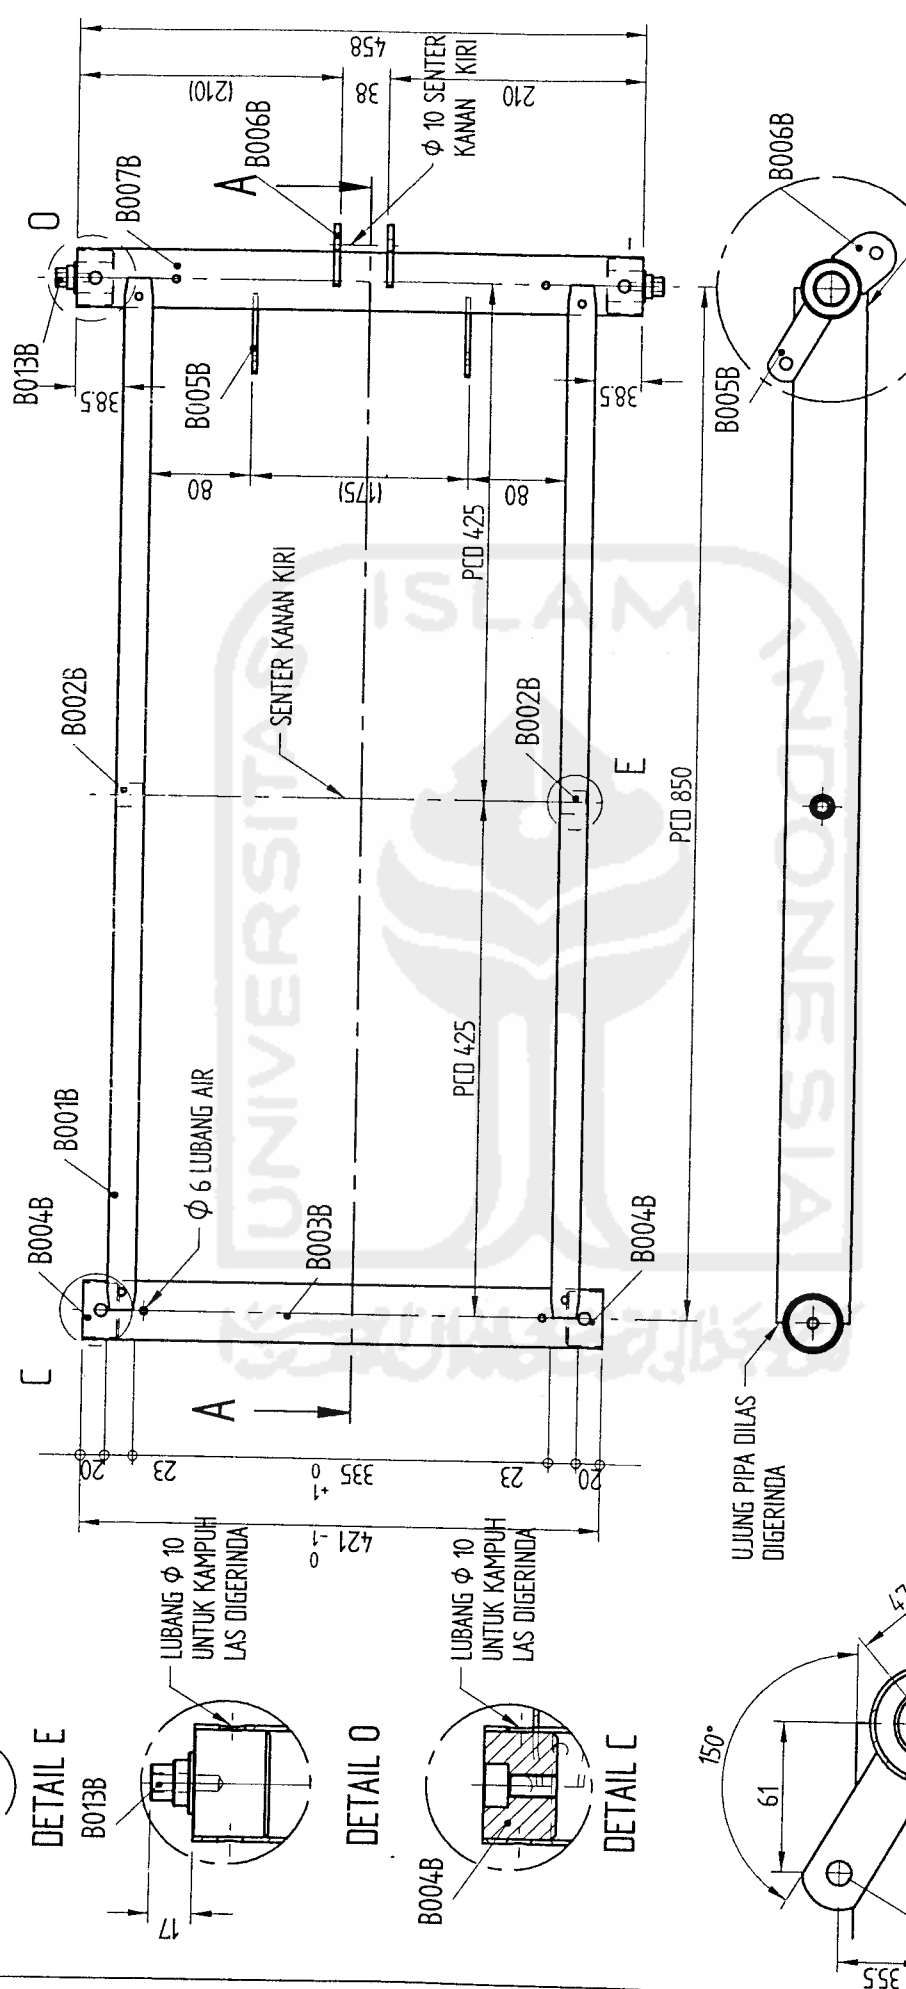
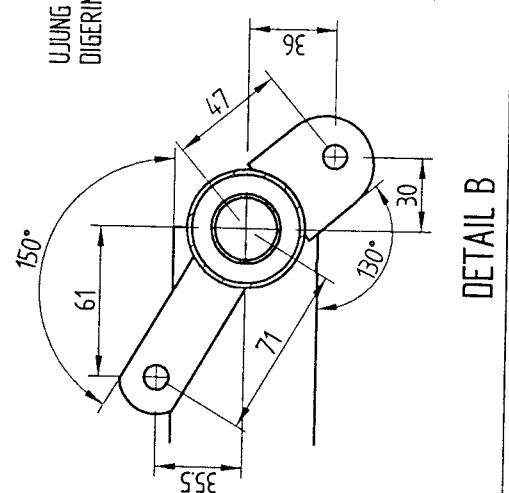
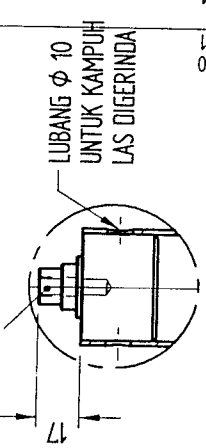
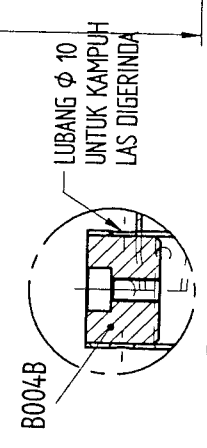
UJUNG PIPA DILAS  
DIGERINDA
