**BAB III**  
**TINJAUAN FAKTUAL**  
**PELABUHAN SEMAYANG BALIKPAPAN**

## 3.2 TINJAUAN MIKRO MENGENAI TPKL SEMAYANG

### 3.2.1 Eksisting fisik TPKL Semayang

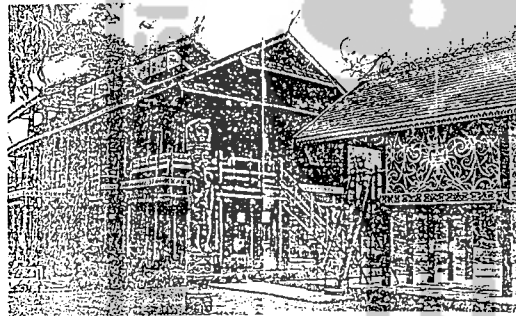
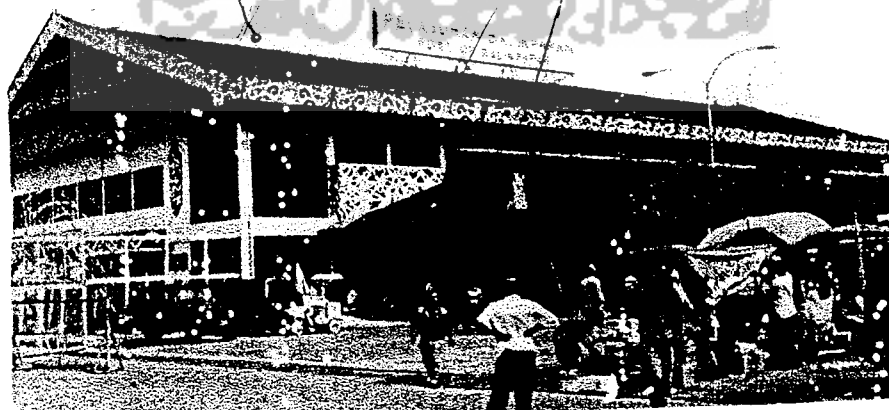
Bangunan TPKL Semayang mempunyai citra arsitektur moderen yang menggunakan arsitektur khas dayak sebagai preseden. Hal ini dapat dilihat dari bentuk bangunan yang menggunakan dasar persegi panjang yang menyerupai rumah adat suku Dayak yang lebih dikenal dengan sebutan rumah *lamin*. Bentuk lain yang memperkuat style pada bangunan tersebut adalah bentuk atap dan elemen-elemen dekorasi yang menghiasi luar bangunan dengan ke-khasan arsitektur dayak.

Citra bangunan TPKL menggunakan khas Arsitektur dayak

Elemen dekorasi Arsitektur dayak yang diterapkan pada bangunan TPKL.

Gambar III.13: Bentuk-bentuk arsitektur dayak pada bangunan TPKL
