BAB IV ANALISA KONDISI EKSISTING

Kondisi eksisting merupakan kondisi sanitasi *real* di daerah perencanaan di Kampung Nitiprayan, Desa Ngestiharjo, Kecamatan Kasihan, Kabupaten Bantul, Daerah Istimewa Yogyakarta.

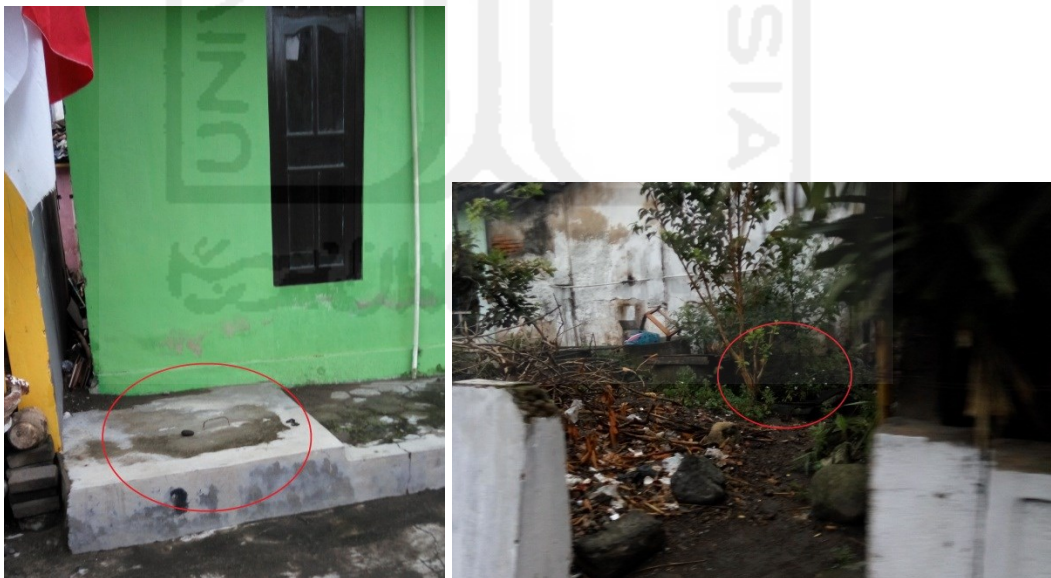
Gambar 4.1 Kondisi tangki septik di luar rumah yang jauh dari bantaran sungai

Black water yang diolah melalui tangki septik sebaiknya dilakukan pengurasan karena apabila tidak dikuras selama bertahun – tahun dapat diindikasikan tercemarnya tanah maupun air tanah disekitar lokasi rumah warga, dan saat pembangunan tangki septik memenuhi Standar Nasional Indonesia nomor 03-2398-2002 tentang “Tata cara perencanaan tangki septik” untuk menghindari terjadinya indikasi pencemaran.

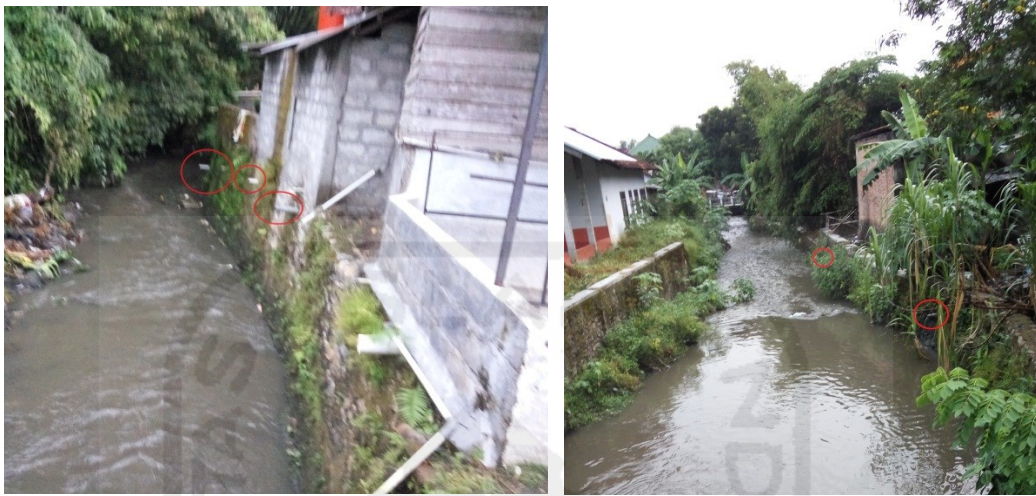
Di Kampung Nitiprayan terdapat sungai sebagai penerima air limbah dari kegiatan rumah tangga yaitu sungai widuri yang telah mengalami pencemaran

baik dari limbah dan juga sampah. Saluran air limbah warga yang membuang limbahnya di sungai widuri dapat dilihat pada Gambar 4.2

Gambar 4.2 Saluran air limbah hasil MCK yang dibuang ke sungai Widuri

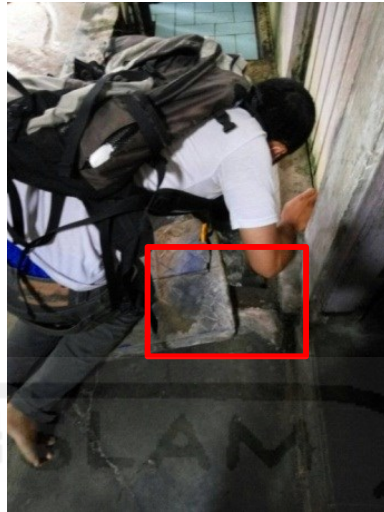
Tangki septik yang tidak pernah dikuras selama berpuluh – puluh tahun dapat dijadikan sebagai indikasi tercemarnya tanah karena air limbah, menurut Peraturan Menteri Negara Perumahan Rakyat Republik Indonesia Nomor : 22/Permen/M/200, pengosongan lumpur tinja dilakukan 2 – 3 tahun sekali. Selain itu untuk mempermudah pengurasan, tangki septik di letakkan di depan halaman rumah. Lihat Gambar 4.3 merupakan gambar dimana letak tangki septik di dalam rumah sehingga menyulitkan akses untuk pengurasan tangki septik dan tangki septik ini belum pernah dikuras selama kurang lebih 20 tahun lamanya oleh pemiliknya dan memungkinkan potensi tercemarnya tanah dan air tanah di sekitar area rumah.

Gambar 4.3 Kondisi tangki septik di dalam rumah

Tangki septik warga Nitiprayan menurut survei dengan pengisian kuisisioner yang dilakukan beberapa tangki septik telah mengalami kebocoran karena kontruksi tangki septik yang tidak sesuai dengan standar, sehingga menyebabkan air limbah meresap ke tanah dan dapat mencemari tanah maupun air tanah di sekitar rumah.

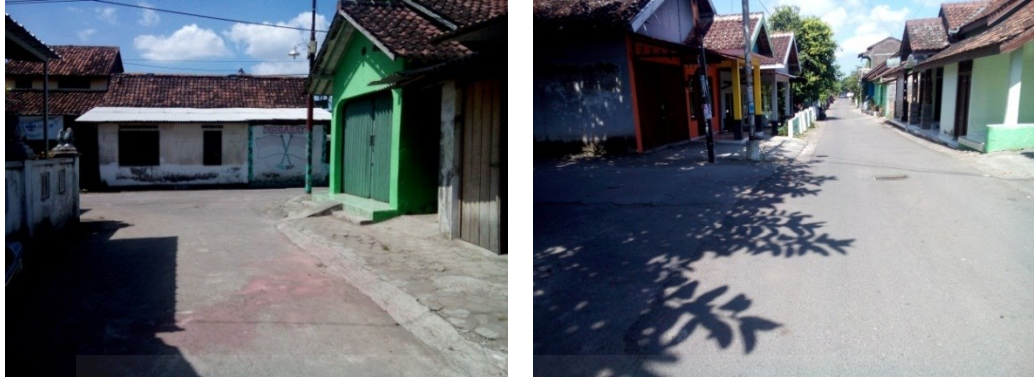
Jalan utama merupakan jalan yang memiliki lebar antara 3 – 4 meter. Profil jalan utama lokasi perencanaan dapat dilihat pada Gambar 4.4.

Gambar 4.4 Jalan Utama notasi A2 dan A7

Pada umumnya jalan utama di lokasi perencanaan di dominasi dengan aspal dan beberapa bagiannya terbuat dari cor-coran. Pada gambar 4.4 notasi A2 tidak memiliki trotoar jalan atau bahu jalan, karena di dominasi oleh pagar rumah warga yang langsung berhadapan dengan jalan. Sedangkan pada gambar 4.4 notasi A7 memiliki bahu jalan $\pm 0,5$ m disisi kiri jalan sedangkan sisi kanan jalan langsung berhadapan dengan pagar rumah warga. Selain itu ditengah – tengah jalan utama mempunyai saluran air hujan yang di lengkapi dengan *street inlet*, dimana saluran ini berfungsi untuk menanggulangi genangan air yang ada di jalan yang nantinya genangan dari air hujan tersebut akan di sambungkan pada saluran drainase utama dan air limpasannya dibuang ke sungai Widuri.

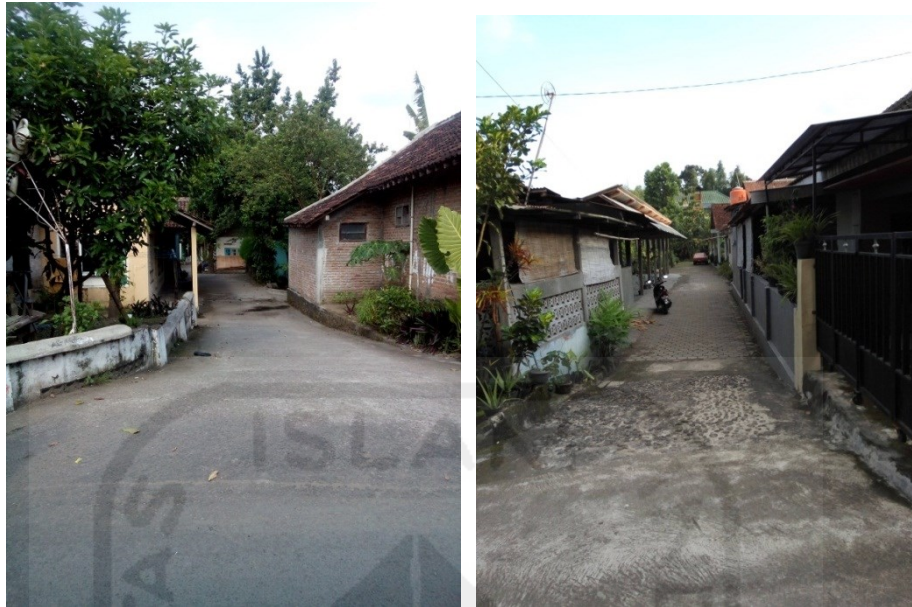
Jalan cabang merupakan jalan yang memiliki lebar sekitar 1-2 m, dimana jalan ini merupakan cabang dari jalan utama. Pada umumnya jalan cabang di Kampung Nitiprayan tidak memiliki bahu jalan karena adanya pagar serta perkarangan rumah warga langsung berhadapan dengan jalan cabang (gang). Lihat Gambar 4.5 dan Gambar 4.6 untuk mengetahui jalan cabang di lokasi perencanaan.

Gambar 4.5 Jalan Cabang T5 dan T6

Jalan cabang atau gang di lokasi perencanaan umumnya terbuat dari cor – coran dan hanya cabang T6 dan T7 yang menggunakan *paving block*. Dari beberapa jalan cabang inilah yang nantinya dapat dibangun perpipaan dan terdapat lahan kosong milik kas desa dan tanah kosong milik warga Nitiprayan.

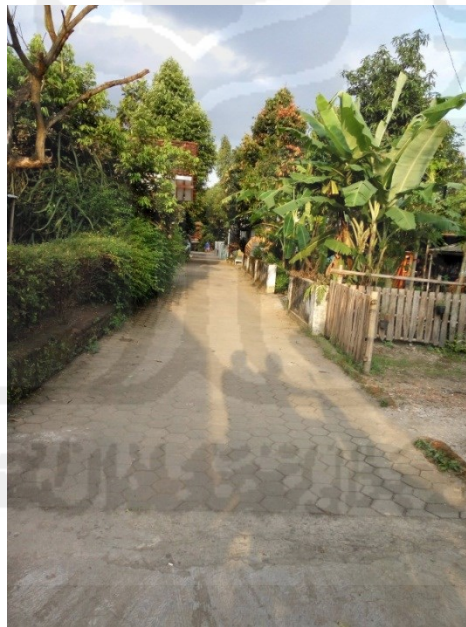
Gambar 4.6 Jalan Cabang T7

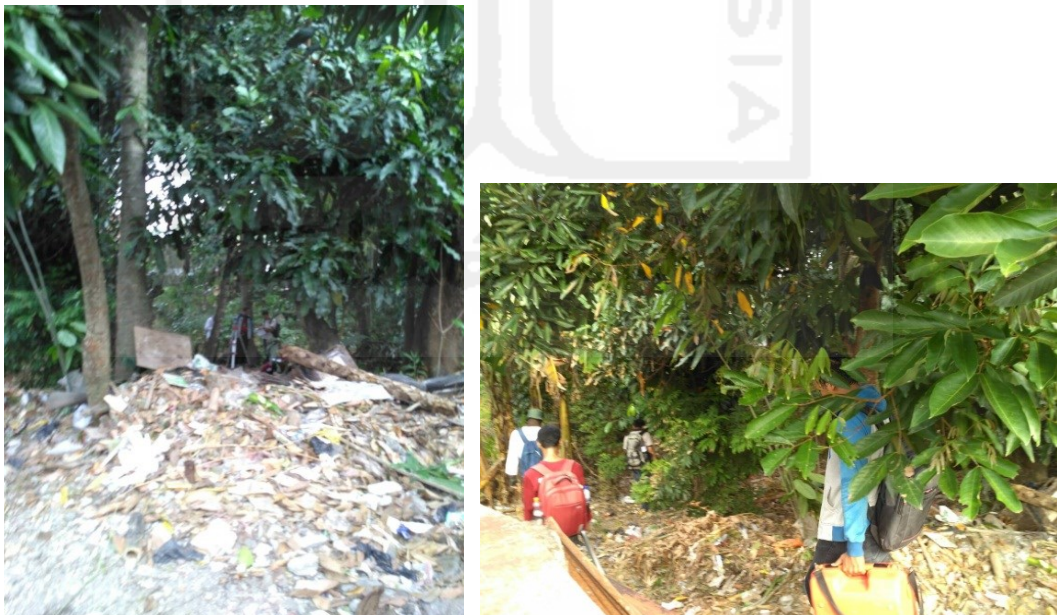
Lahan 1 merupakan lahan milik warga Nitiprayan dimana lahan ini dapat ditemui jika melewati jalur cabang T7. Lahan 1 memiliki luasan sekitar 949 m² dengan panjang 31 m dan lebar 30 m. Lahan 1 di dominasi oleh pohon - pohon besar serta semak belukar seperti halnya hutan. Adapun batasan lahan 1 yaitu :

- Utara : Tembok rumah warga
- Selatan : Sungai widuri
- Timur : Sungai Widuri
- Barat : Jalan cabang T7 dan Tembok perumahan

Gambar 4.7 Kondisi Lahan 1

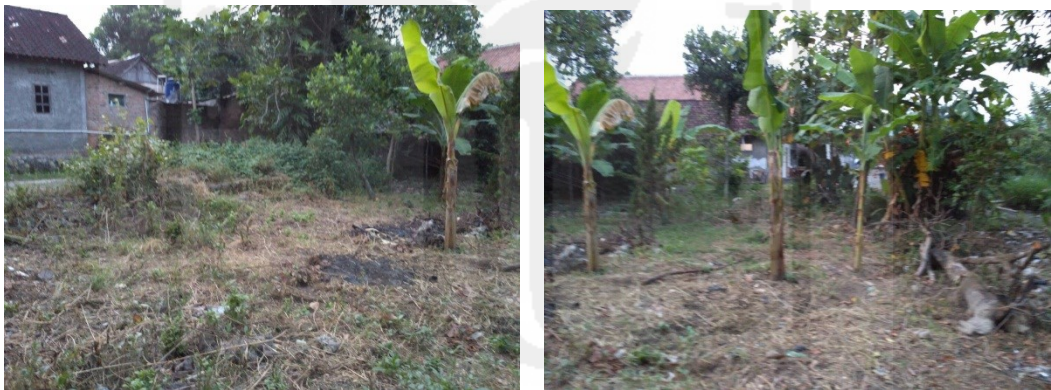
Lahan 2 adalah tanah kas desa yang sebagian telah digunakan untuk fasilitas peribadatan berupa gereja serta parkir gereja. Luas lahan 2 yang tersisa sekitar 458 m² dengan panjang 26 m dan lebar 17 m. Lahan ini didominasi dengan rerumputan serta beberapa tanaman pisang milik warga serta jenis rerumputan liar. Adapun batasan lahan 2 yaitu :

- Utara : Jalan cabang T6 dan Gereja
- Selatan : Tembok rumah warga
- Timur : Sungai Widuri
- Barat : Tembok rumah warga

Gambar 4.8 Kondisi Lahan 2

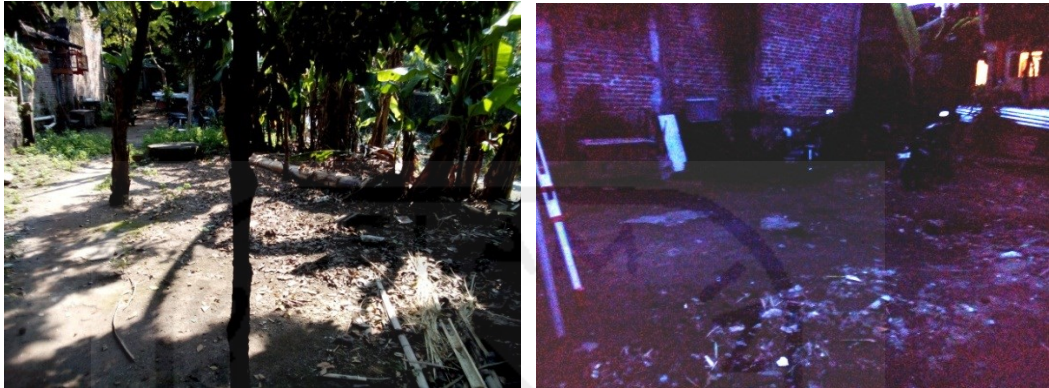
Lahan 3 adalah lahan kas desa dimana pada lahan ini terdapat tumpukan renovasi bangunan diarah timurnya. Lahan ini berukuran 140 m² dengan panjang 14 m dan lebar 10 m. Adapun batasan dari lahan 3 adalah :

- Utara : Rumah warga
- Selatan : Jalan cabang T6
- Timur : Sungai Widuri

- Barat : Rumah warga

Gambar 4.9 Kondisi lahan 3
