BAB IV

HASIL PENELITIAN DAN ANALISIS DATA

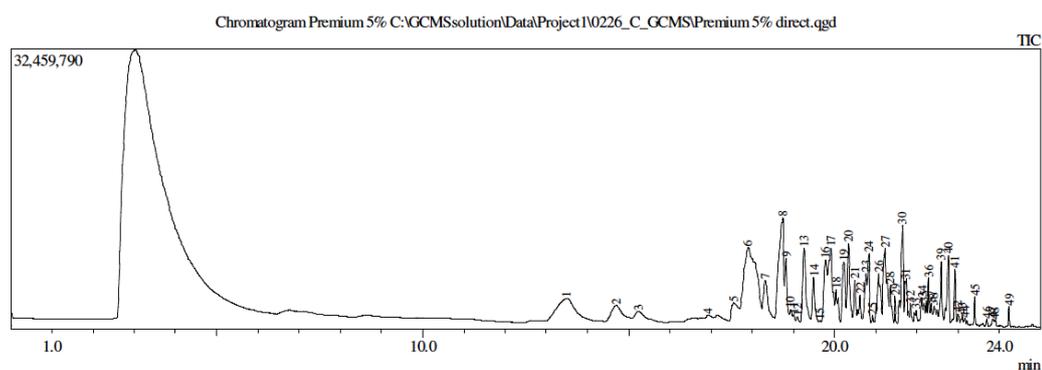
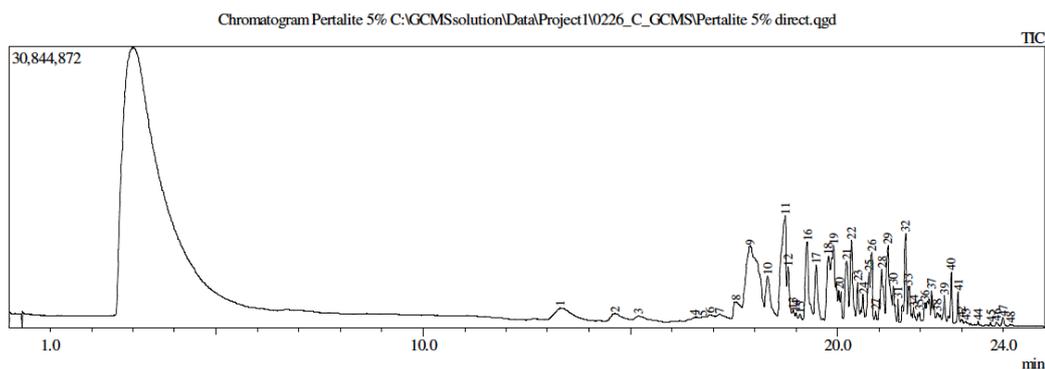
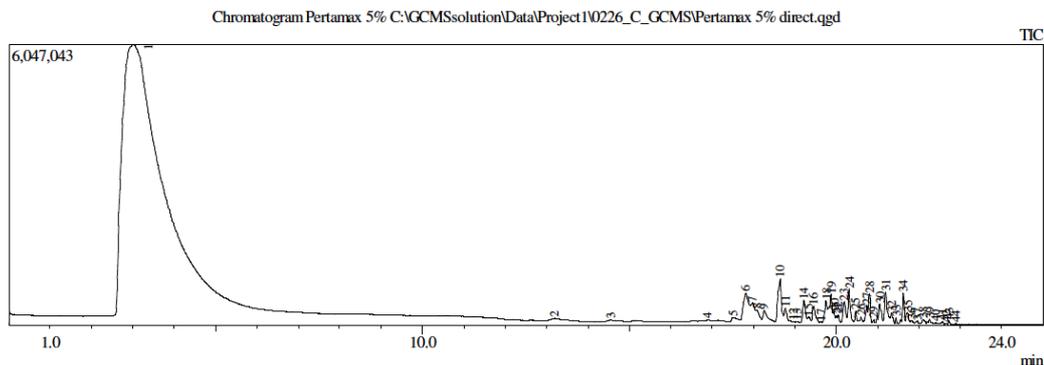
Gambar 4.1 Grafik Kromatogram Larutan Pembanding I

(a) Premium; (b) Peralite; (c) Pertamina

Dari hasil analisis menunjukkan bahwa larutan pembanding I untuk produk bahan bakar premium, senyawa mulai teridentifikasi oleh GCMS pada rentang waktu retensi 13,487 hingga 24,232 menit dengan 48 puncak atau artinya terdapat 48 senyawa yang teridentifikasi (diluar *peak* pelarut n-Hexane). Kemudian untuk pertalite, senyawa mulai teridentifikasi oleh GCMS pada rentang waktu 13,311 hingga 24,172 menit dengan 48 senyawa yang teridentifikasi. Dan untuk pertamax, senyawa mulai teridentifikasi oleh GCMS pada rentang waktu 13,199 hingga 22,888 menit dengan 43 senyawa yang teridentifikasi.

Dari 100mL air tanah yang diambil dari salah satu sumur air di wilayah Candikarang Kecamatan Ngaglik Kabupaten Sleman, kemudian dilarutkan dengan masing-masing produk bahan bakar minyak bensin. Dengan variasi konsentrasi 1% dan 5% kemudian dilakukan persiapan uji hingga pengujian pada GCMS. Karena pada penelitian ini belum menggunakan metode pasti guna persiapan uji untuk GCMS, maka metode yang dikembangkan masih *trial and error*. Pada pengujian untuk konsentrasi 1% ternyata tidak teridentifikasi oleh GC/MS atau peak yang muncul terlalu rendah sehingga sulit dilakukan pembacaan hasil uji. Untuk itu yang dipergunakan sebagai larutan perbandingan I adalah dengan konsentrasi 5%. Hasil analisis GCMS pada larutan perbandingan I ditunjukkan pada Gambar 4.1 berupa kromatogram hasil analisis masing-masing larutan uji.

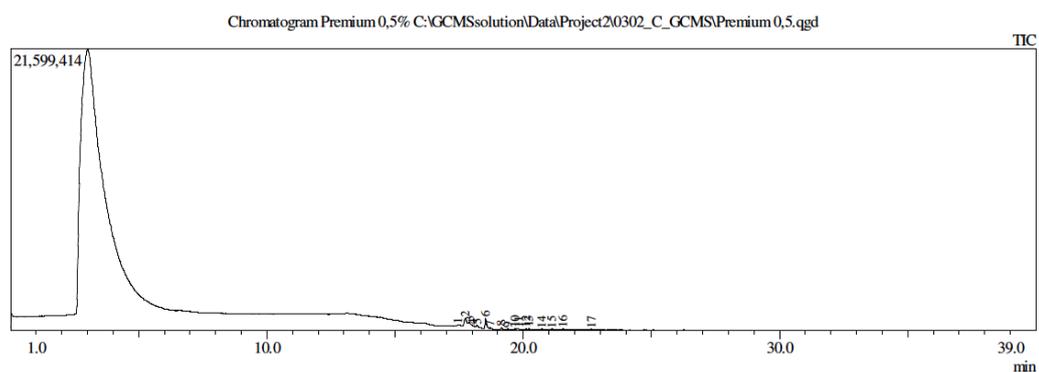
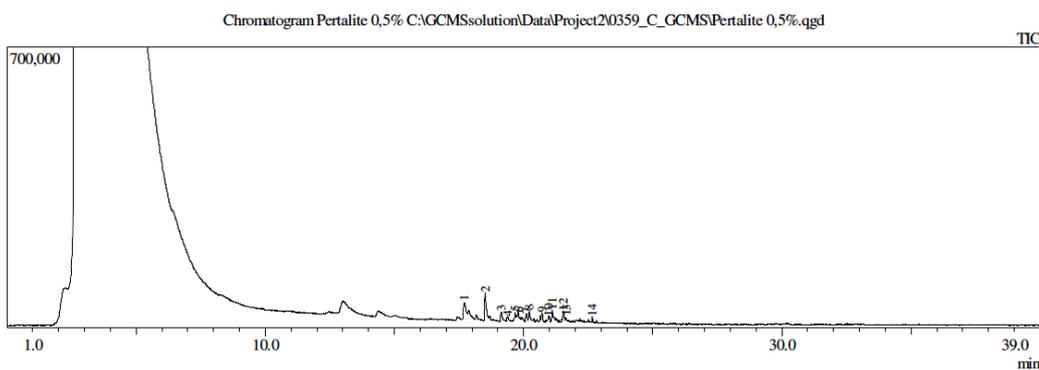
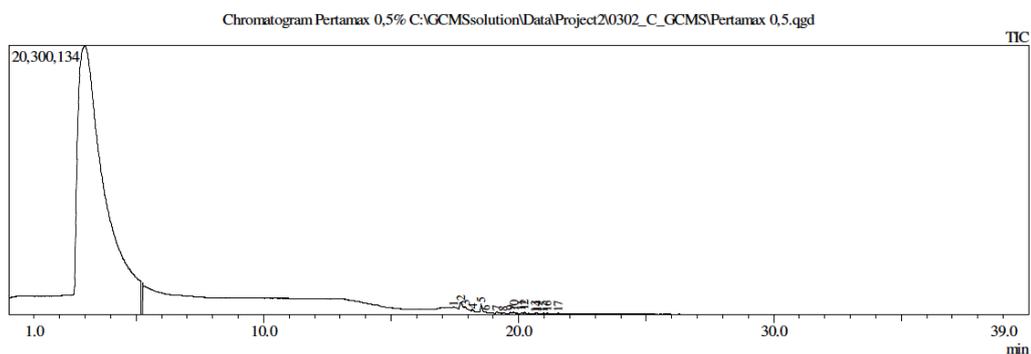
Gambar 4.2 Grafik Kromatogram Larutan Pembanding II

(a) Premium; (b) Peralite; (c) Pertamina

Dari hasil analisis menunjukkan bahwa larutan pembanding II untuk produk bahan bakar premium, senyawa mulai teridentifikasi oleh GCMS pada rentang waktu retensi 17,462 hingga 22,667 menit dengan 17 puncak atau artinya terdapat 17 senyawa yang teridentifikasi (diluar *peak* pelarut n-Hexane). Kemudian untuk pertalite, senyawa mulai teridentifikasi oleh GCMS pada rentang waktu 17,710 hingga 22,659 menit dengan 14 senyawa yang teridentifikasi. Dan untuk pertamax, senyawa mulai teridentifikasi oleh GCMS pada rentang waktu 17,433 hingga 21,549 menit dengan 17 senyawa yang teridentifikasi. Untuk mengidentifikasi senyawa dugaan pada larutan pembanding II, diambil 10 senyawa yang memiliki *peak area* tertinggi dari hasil analisis GCMS.

Kondisi pengujian dilakukan dengan metode dan optimasi alat GCMS yang sama pada saat pengujian pada larutan pembanding II. Grafik kromatogram hasil analisis GCMS pada larutan pembanding II disajikan pada Gambar 4.2 sebagai berikut:

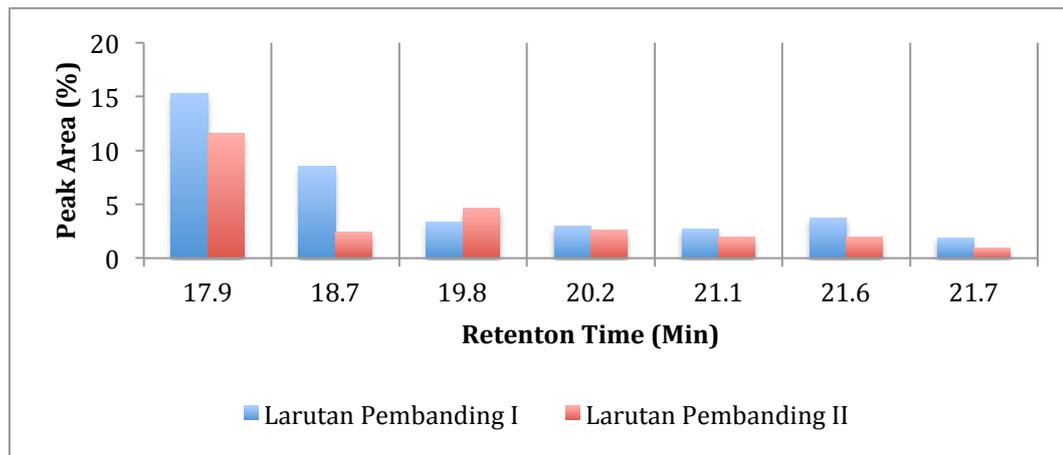
Gambar 4.3 Grafik Perbandingan Larutan Pembanding I dan II premium

Persamaan waktu retensi (t_r) yang dimiliki oleh kedua larutan pembanding tersebut menunjukkan senyawa yang sama, yakni senyawa hidrokarbon yang berasal dari masing-masing produk bahan bakar minyak bensin (premium, pertalite dan pertamax). Dari kesamaan senyawa tersebut namun memiliki peak area yang berbeda-beda. Perbedaan peak area ini menunjukkan tinggi rendahnya konsentrasi senyawa hidrokarbon tersebut dalam masing-masing larutan pembanding. Perbedaan peak area digambarkan pada grafik pada Gambar 4.3, 4.4, dan 4.5 sebagai berikut:

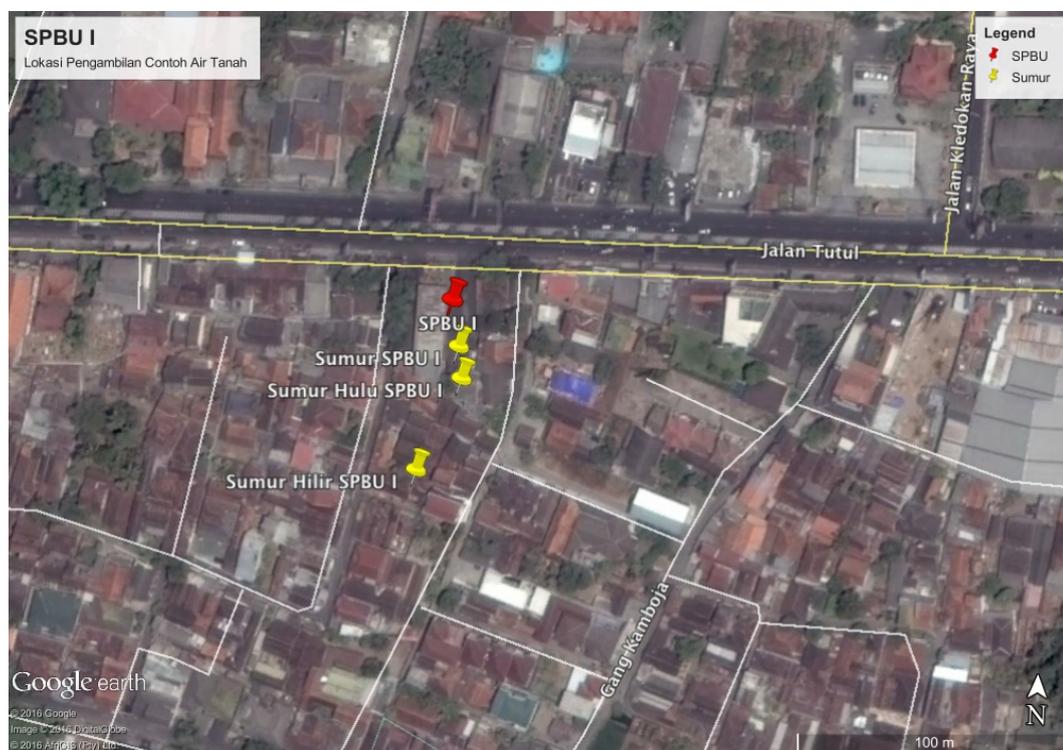
Gambar 4.6 Lokasi Pengambilan Contoh Air Tanah SPBU I

Pada lokasi penelitian SPBU I, pengambilan contoh air tanah dilakukan pada 1 (satu) sumur milik SPBU tersebut, dan 2 (dua) sumur milik warga sekitar SPBU. Pada lokasi penelitian SPBU I, secara administrasi masuk pada Kecamatan Depok Kabupaten Sleman. Terletak di Jalan Laksda Adisucipto Kabupaten Sleman. Sisi selatan hingga radius sejauh ± 2 Kilometer merupakan permukiman padat penduduk, serta beberapa rumah kost.

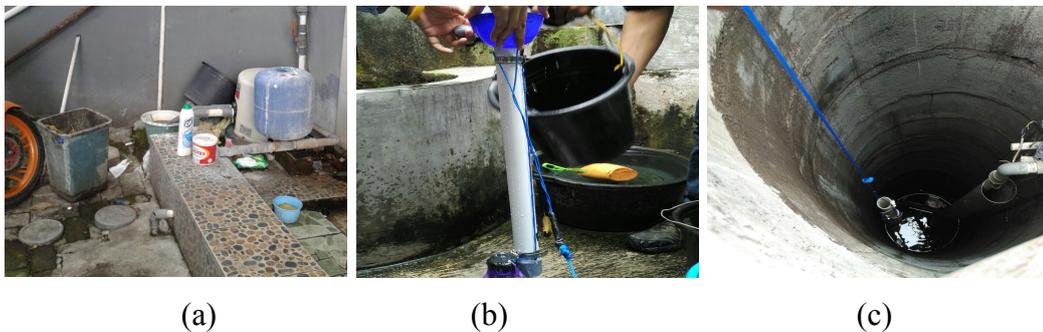
Gambar 4.7 (a) *Sumur SPBU I*; (b) *Sumur Hulu SPBU I*; (c) *Sumur Hilir SPBU I*

Kondisi fisik sumur secara umum masih tergolong baik khususnya sumur SPBU dan sumur hulu yang tahun pembuatannya masih belum lama. Namun pada sumur hilir terdapat banyak sampah seperti bungkus shampoo dan sabun yang masuk didalamnya. Karena sumur ini dijadikan sumur umum bukan sumur pribadi warga.

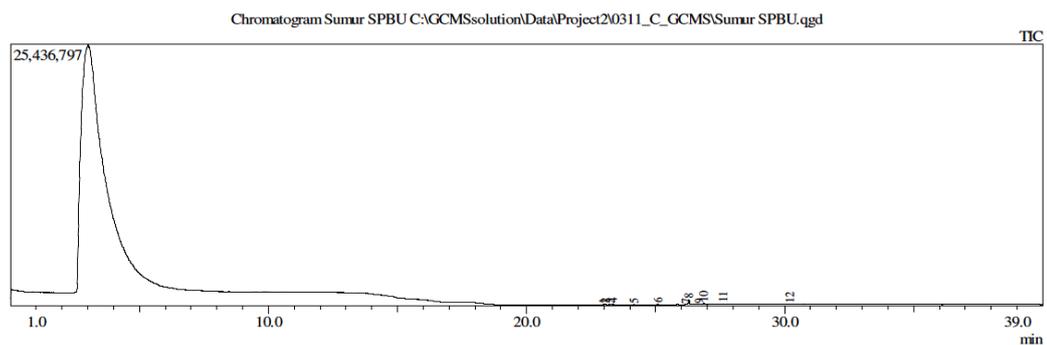
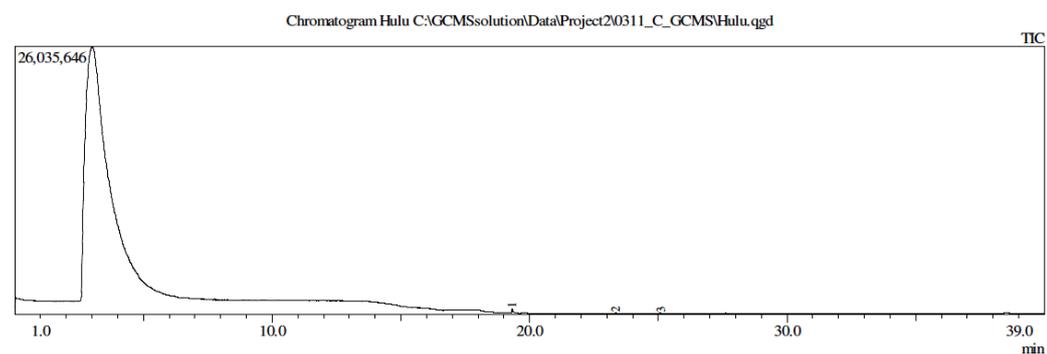
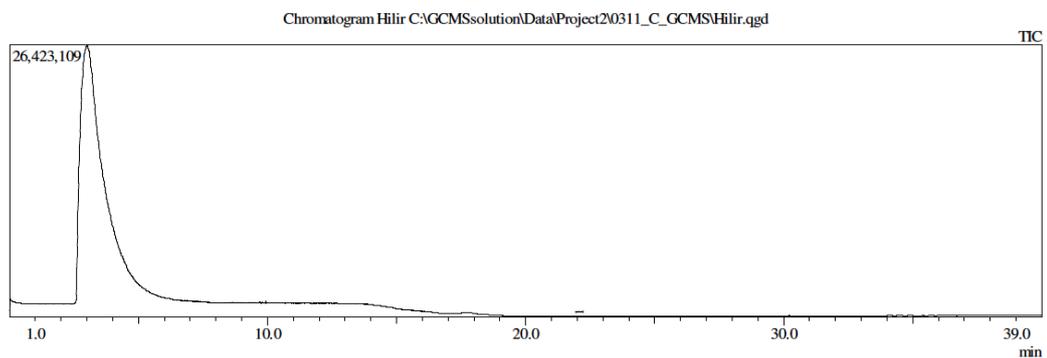
Gambar 4.8 Grafik Kromatogram Uji Contoh Air Tanah

(a) Sumur SPBU I (b) Sumur Hulu SPBU I (c) Sumur Hilir SPBU I

Dari hasil analisis GCMS pada contoh air tanah di lokasi SPBU I, terlihat adanya senyawa yang muncul pada masing-masing sumur. Pada sumur SPBU I dalam rentang waktu retensi 22,975 hingga 30,224 menit, teridentifikasi sejumlah 12 *peak* (diluar *peak* pelarut n-Hexane). Kemudian pada sumur hulu SPBU I dalam rentang waktu retensi 19,329 hingga 25,082 menit, teridentifikasi sejumlah 3 *peak*. Dan pada sumur hilir SPBU I teridentifikasi 1 *peak* pada waktu retensi 22,058 menit. Kemudian dari keseluruhan senyawa yang muncul, berdasarkan pada *library* pada alat GCMS selanjutnya diidentifikasi senyawa tersebut.

Pada SPBU I, dilakukan pengambilan contoh air tanah di 3 (tiga) lokasi. Yakni 1 (satu) sumur didalam SPBU, dan 2 (dua) sumur hulu dan hilir di sebelah selatan SPBU. Hasil uji GCMS berupa grafik kromatogram pada lokasi SPBU I disajikan Gambar 4.8 sebagai berikut:

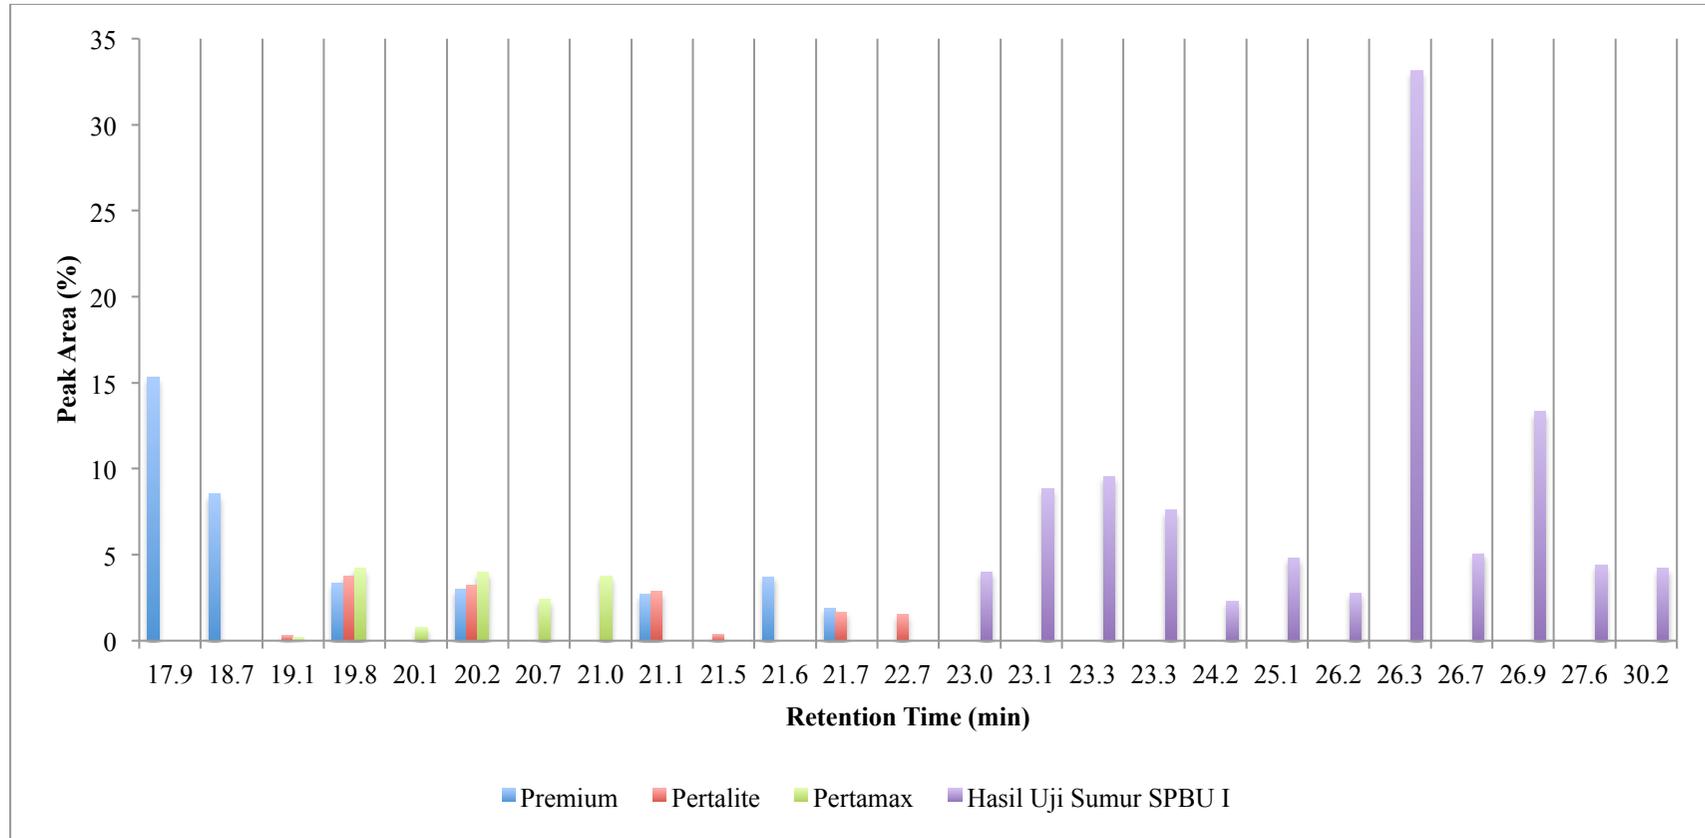
Gambar 4.9 Grafik Perbandingan Hasil Uji Larutan Pembanding Dengan Sumur Hulu SPBU I

Hasil analisis menunjukkan bahwa senyawa hidrokarbon yang muncul pada contoh air tanah di lokasi SPBU I tidak memiliki kesamaan dengan senyawa hidrokarbon hasil perbandingan larutan pembanding I dan II. Dapat dilihat dengan tidak adanya waktu retensi yang sama pada keduanya. Melainkan senyawa hidrokarbon yang muncul pada hasil uji contoh air tanah memiliki rentang waktu retensi diluar rentang waktu retensi premium, pertalite, dan pertamax. Dapat dimungkinkan bahwa senyawa hidrokarbon yang muncul di contoh air tanah SPBU I berasal dari jenis bahan bakar diesel. Karena bahan bakar minyak diesel memiliki rentang waktu retensi lebih panjang dibandingkan bahan bakar minyak bensin. Perbandingan rentang waktu retensi larutan pembanding dengan hasil uji contoh air tanah dapat dilihat dalam grafik 4.9, 4.10, dan 4.11 sebagai berikut:

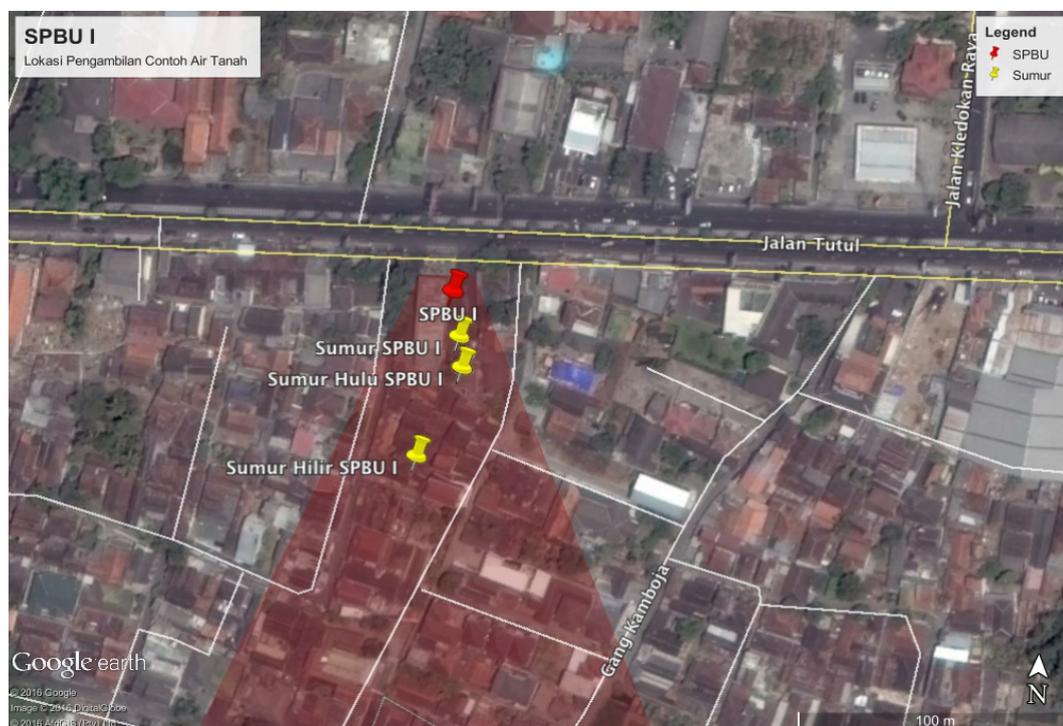
Gambar 4.12 Zona Prakiraan Terdampak Pencemaran BBM Lokasi SPBU I

Sebagai data pendukung, bahwa pada tahun 1999 SPBU ini pernah mengalami kebocoran tangki timbun bahan bakar minyak (Muryani, 2010). Sehingga memungkinkan masih adanya bahan bakar minyak yang terjebak pada lapisan akifer tanah dan larut bersama air tanah. Pada tahun tersebut pihak SPBU telah memperbaiki kebocoran tangki dengan memindahkan lokasi pemendaman tangki timbun pada lokasi yang lebih jauh dari permukiman warga. Namun tidak dilakukan remediasi terhadap lingkungan sekitarnya yang telah tercemari bahan bakar minyak. Terjadinya pencemaran bahan bakar minyak terhadap air tanah dapat dipengaruhi oleh beberapa faktor. Yang pertama kemungkinan bocor atau rembesnya tangki timbun maupun instalasi pipaan minyak. Kemudian kegiatan operasional SPBU yang mengakibatkan adanya ceceran minyak dan tersapu oleh air permukaan sehingga terjadi perkolasi kedalam tanah. Prakiraan zona terdampak pencemaran bahan bakar minyak dari kegiatan operasional SPBU ini berada di sebelah selatan SPBU. Hal ini sesuai dengan arah aliran air tanah pada daerah Yogyakarta.

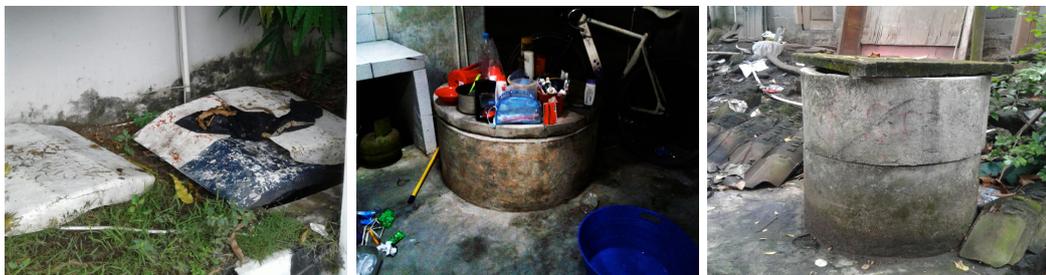
Gambar 4.14 (a) *Sumur SPBU II*; (b) *Sumur Hulu SPBU II*;
(c) *Sumur Hilir SPBU II*

Secara fisik kondisi sumur yang digunakan pengambilan contoh air masih dalam kondisi yang baik. Sumur ditutup dengan baik menggunakan cor beton dan asbes oleh pemilik sumur. Sehingga tidak ada benda-benda yang masuk kedalamnya. Selain itu pengambilan air tanah oleh pemilik sumur menggunakan sistem pompa, tidak lagi menggunakan timba untuk mengambilnya.

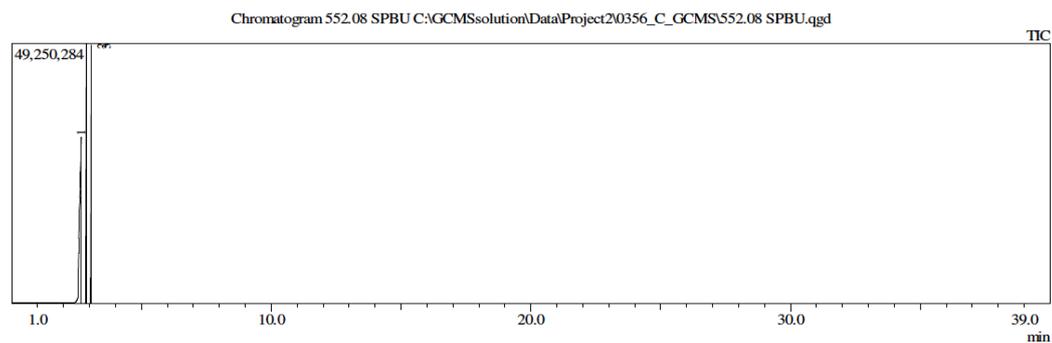
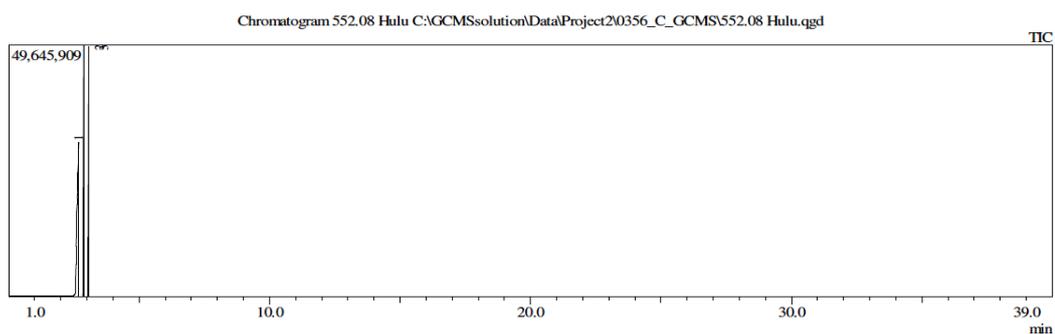
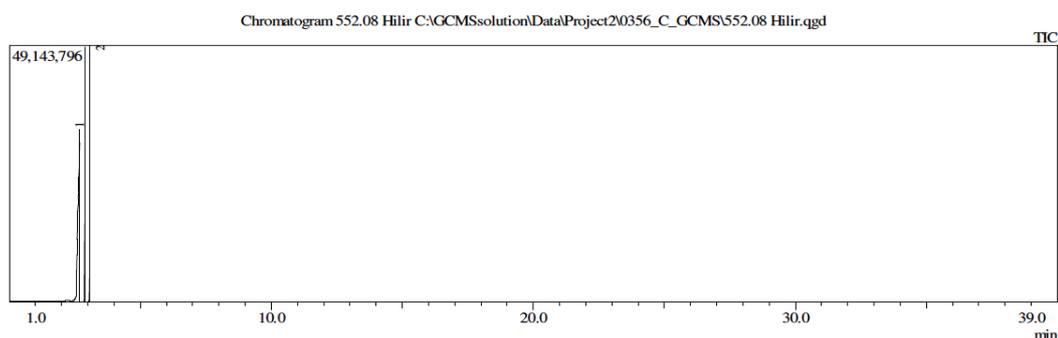
Gambar 4.15 Grafik Kromatogram Uji Contoh Air Tanah
(a) Sumur SPBU II (b) Sumur Hulu SPBU II (c) Sumur Hilir SPBU II
(Sumber: Hasil Analisis GC/MS)

Dari hasil analisis GCMS pada contoh air tanah di lokasi SPBU II, terlihat tidak adanya senyawa yang muncul pada masing-masing sumur. Terlihat hanya *peak* pelarut *n-Hexane* saja yang muncul. Berikut dalam Tabel 4.13 adalah identifikasi senyawa dugaan yang muncul pada pengujian GCMS di lokasi SPBU II :

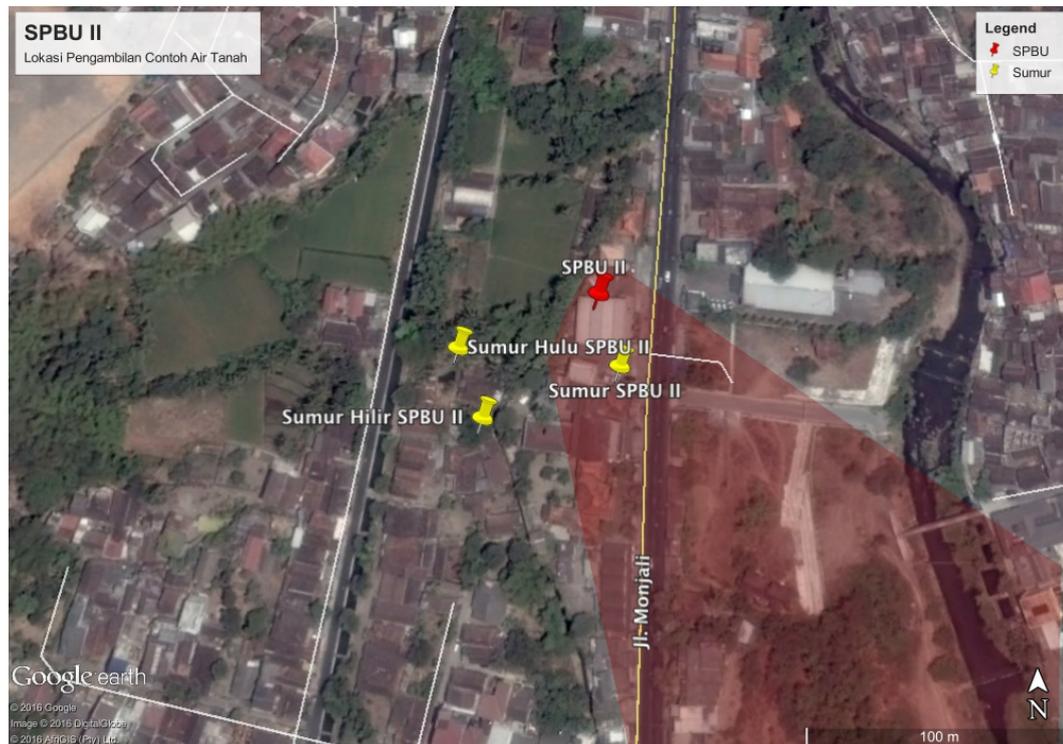
Gambar 4.16 Zona Prakiraan Terdampak Pencemaran BBM Lokasi SPBU II

Hasil analisis GCMS pada air tanah lokasi SPBU II tidak menunjukkan adanya senyawa hidrokarbon yang berasal dari produk bahan bakar minyak. Sehingga tidak dapat dilakukan perbandingan terhadap larutan pembanding I dan II. Sebelumnya juga belum pernah adanya riwayat kebocoran maupun rembesan bahan bakar minyak dari kegiatan SPBU ini. Faktor lain yang mungkin mempengaruhi adalah lokasi pengambilan air tanah yang belum sesuai dengan teori arah aliran air tanah yang mengarah ke arah selatan dan menuju ke sungai terdekat. Namun keterbatasan lokasi sumur yang ditemukan pada saat observasi tidak menemukan lokasi sumur yang bisa dijadikan lokasi pengambilan contoh air tanah sesuai dengan zona prakiraan dampak tercemar.

SPBU ini terletak dekat dengan Sungai Boyong-Code yang merupakan salah satu sungai terbesar dan terbentuk secara alami sejak dahulu. Sehingga memungkinkan arah aliran air tanah mengalir kearah sungai tersebut.

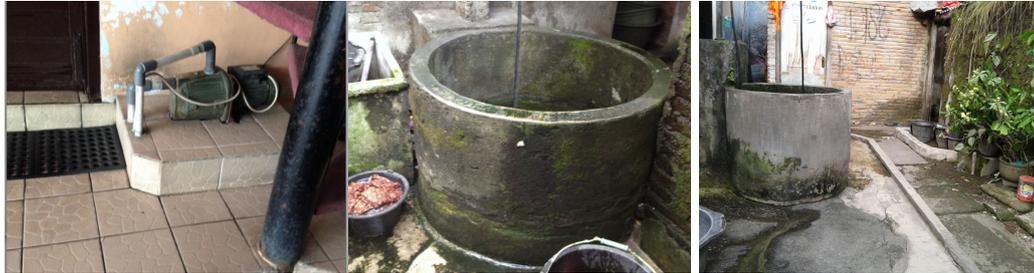
Gambar 4.18 (a) *Sumur SPBU III*; (b) *Sumur Hulu SPBU III*;
(c) *Sumur Hilir SPBU III*

Muka air tanah pada lokasi ini tergolong cukup dangkal. Pada kedalaman 3 hingga 4 meter sumur telah ditemukan air tanah. Secara kuantitas air tanah pada sumur tidak pernah mengalami kekeringan meskipun pada musim kemarau. Kualitas air tanah di lokasi ini tergolong baik, secara visual terlihat jernih. Untuk kondisi fisik sumur, khususnya sumur warga juga masih tergolong baik. Pengambilan air masih menggunakan sistem timba, sehingga sumur dibuat

terbuka tanpa menggunakan tutup. Hanya sumur SPBU saja yang menggunakan tutup permanen, karena untuk pengambilan air nya menggunakan pompa.

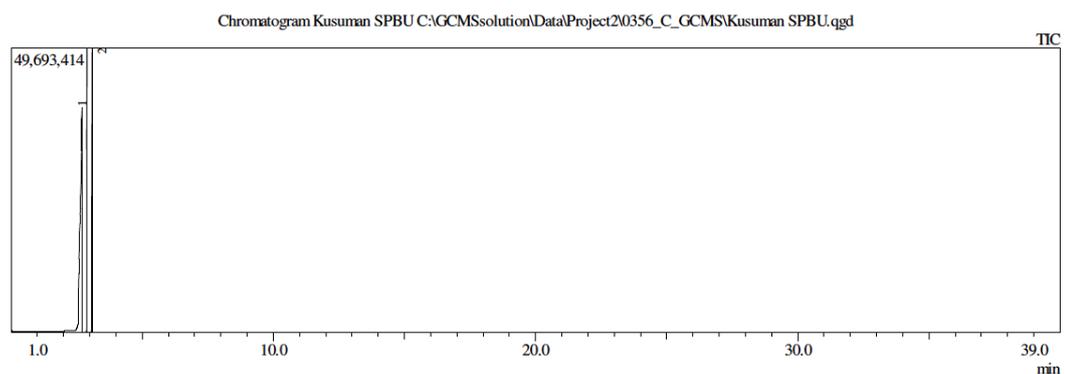
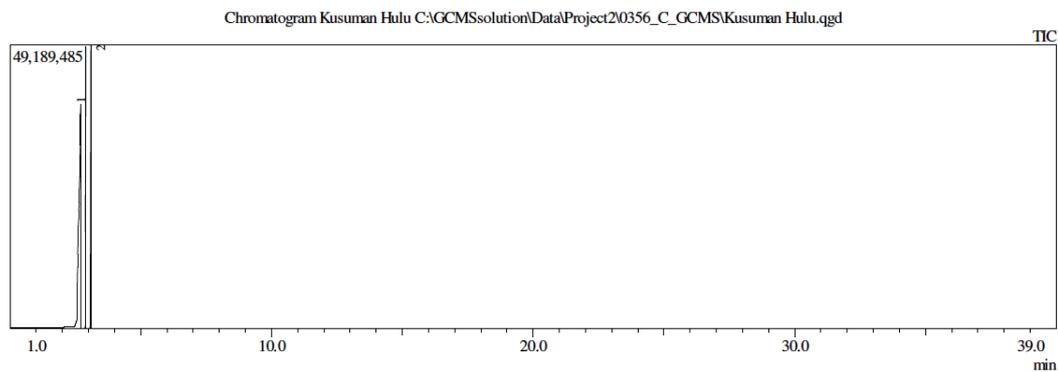
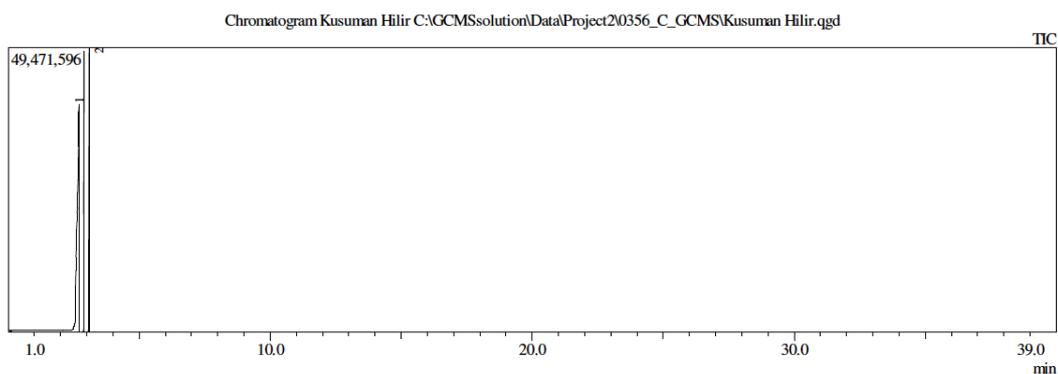
Gambar 4.19 Grafik Kromatogram Uji Contoh Air Tanah

(a) Sumur SPBU III (b) Sumur Hulu SPBU III (c) Sumur Hilir SPBU III

Dari hasil analisis GCMS pada contoh air tanah di lokasi SPBU III, terlihat tidak adanya senyawa yang muncul pada masing-masing sumur. Terlihat hanya *peak* pelarut *n-Hexane* saja yang muncul. Berikut dalam Tabel 4.15 adalah identifikasi senyawa dugaan yang muncul pada pengujian GCMS di lokasi SPBU III :

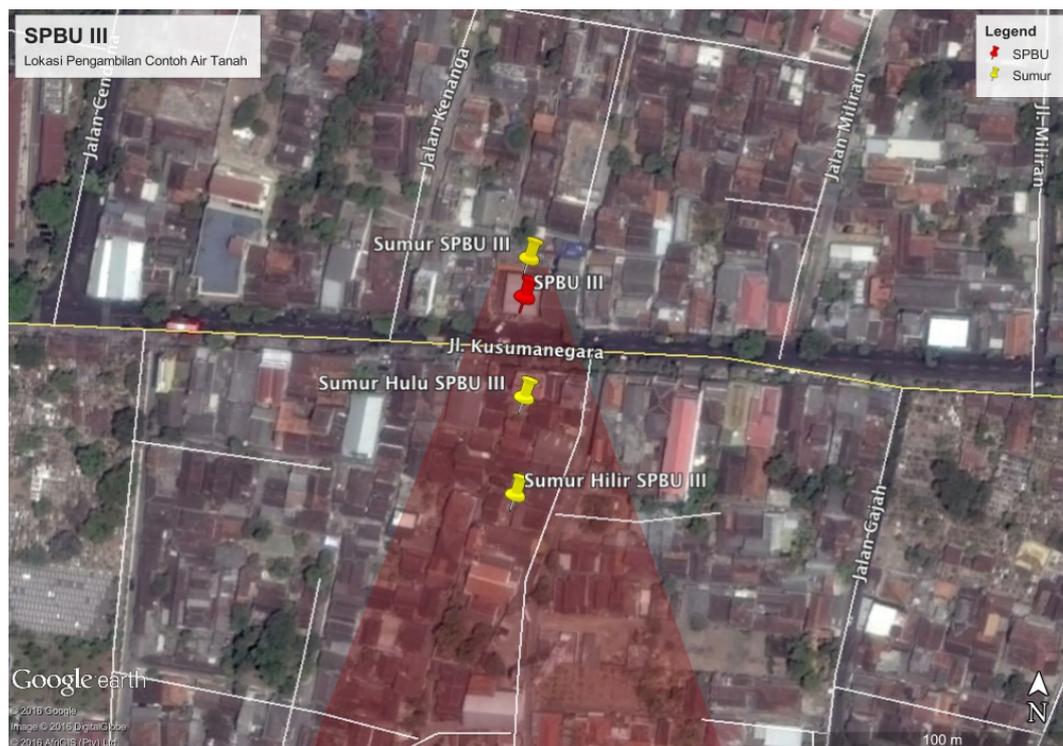
Gambar 4.20 Zona Prakiraan Terdampak Pencemaran Bahan Bakar Minyak

Lokasi SPBU III ini terletak di kawasan padat penduduk. Sehingga penggunaan air tanah di lokasi ini cukup intensif. Apabila terjadi kebocoran maka akan berdampak besar bagi warga di sekitarnya. Pada lokasi ini arah aliran air tanah mengarah ke arah selatan, sehingga pergerakan pencemar juga mengikuti arah aliran air tanah. Sehingga zona prakiraan terdampak bahan bakar minyak pada SPBU ini berada di sisi selatan SPBU.

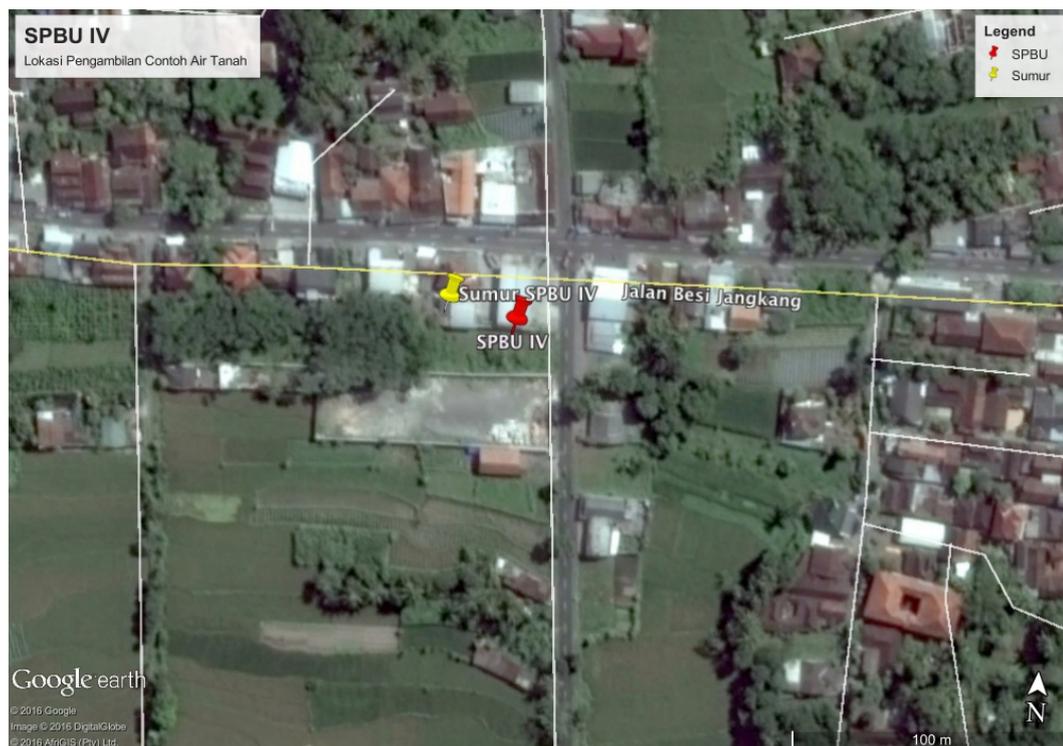
Pada lokasi penelitian SPBU IV, pengambilan contoh air tanah dilakukan pada 1 (satu) sumur milik SPBU tersebut saja. Lokasi penelitian SPBU IV, secara administrasi masuk pada Kecamatan Ngaglik Kabupaten Sleman. Terletak di jalan Besi Jangkang Mindi Sukoharjo Kabupaten Sleman.

Gambar 4.21 Lokasi Pengambilan Contoh Air Tanah SPBU IV

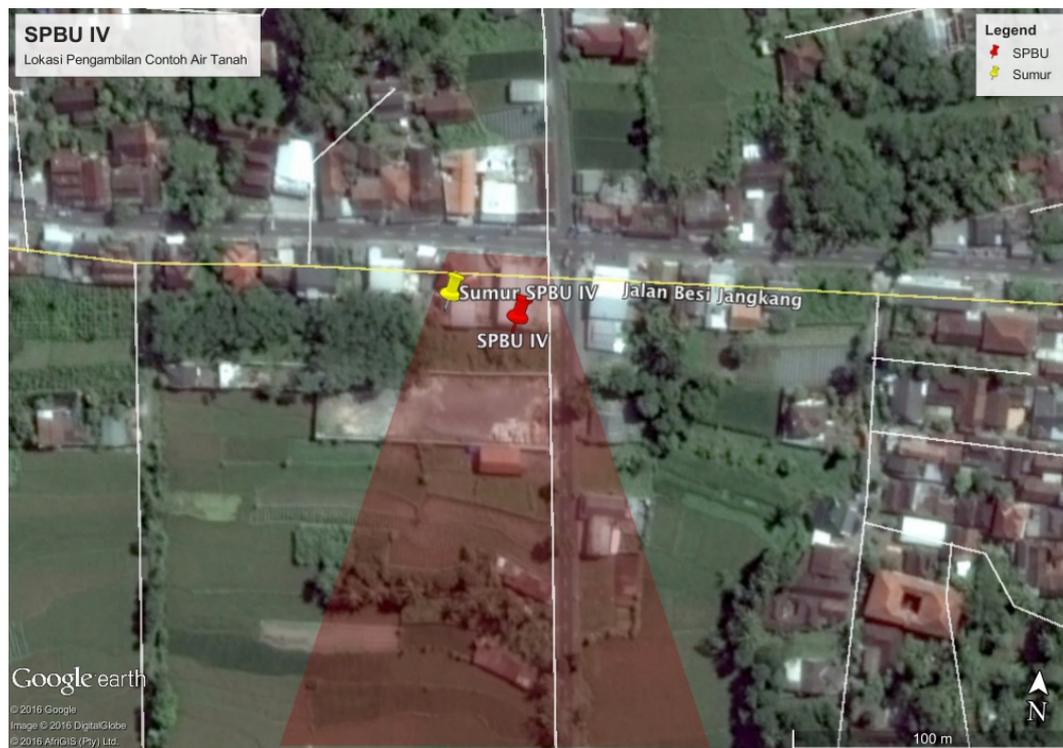
Gambar 4.24 Zona Prakiraan Terdampak Pencemaran Bahan Bakar Minyak
Lokasi SPBU IV

Lokasinya yang tidak berada di kawasan yang padat penduduk sehingga memperkecil dampak pencemaran yang ditimbulkan akibat kebocoran BBM terhadap air tanah. Karena air tanah tidak dikonsumsi oleh masyarakat sekitar. Namun demikian kasus kebocoran bahan bakar minyak di lokasi mana pun tetap menjadi perhatian serius. Arah aliran air tanah pada lokasi SPBU ini mengarah ke arah selatan SPBU. Sehingga prakiraan zona terdampak pencemaran bahan bakar minyak berada di sisi selatan SPBU.
