BAB V

EVALUASI HASIL RANCANGAN

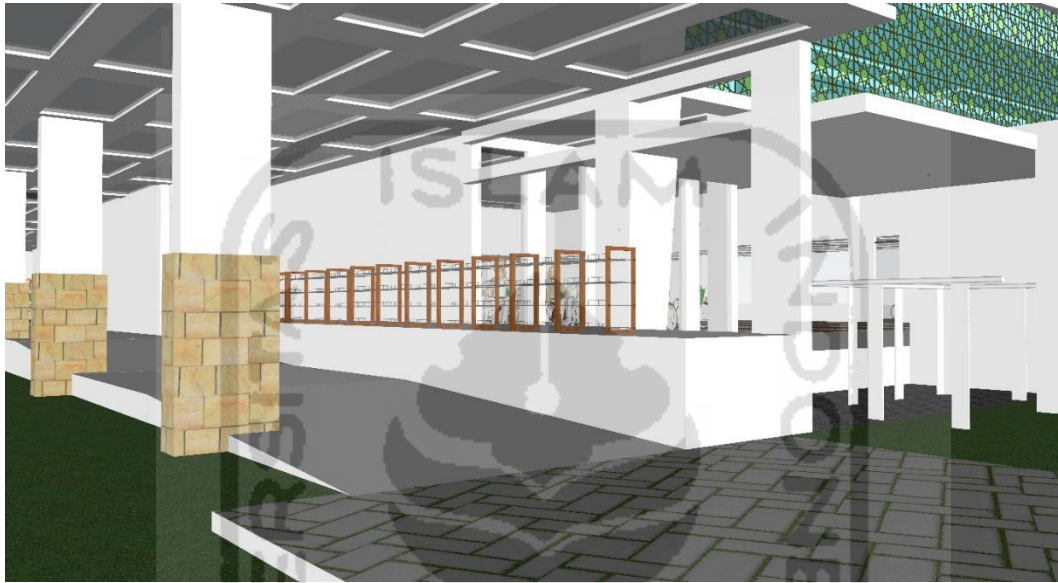
*Gambar V.1 Penambahan Rak Alas Kaki
Sumber: Penulis*

Pada bagian masuk masjid dibutuhkan rak sandal atau sepatu untuk para jamaah dapat melepaskan alas kakinya agar dapat diletakan di rak yang tersedia. Karena beberapa kebiasaan dari para jamaah adalah dengan tetap membawa masuk alas kakina memasuki masjid karena menurut mereka alaskaki mereka adalah suci. Sedangkan tidak ada jaminan untuk hal tersebut. Sehingga diletakan rak untuk alas kaki didepan pintu masuk masjid pengguna kursi roda, yaitu di depan ramp masuk.

Rak alas kaki tersebut dapat dijangkau baik dari area masuk maupun area keluar masjid. Penempatan rak tersebut sudah yang terbaik karena sirkulasi pengguna kusi roda yang sengaja diarahkan masuk menuju pembesih terlebih dahulu, sehingga tidak memungkinkan bila rak tersebut diletakan di area lain.

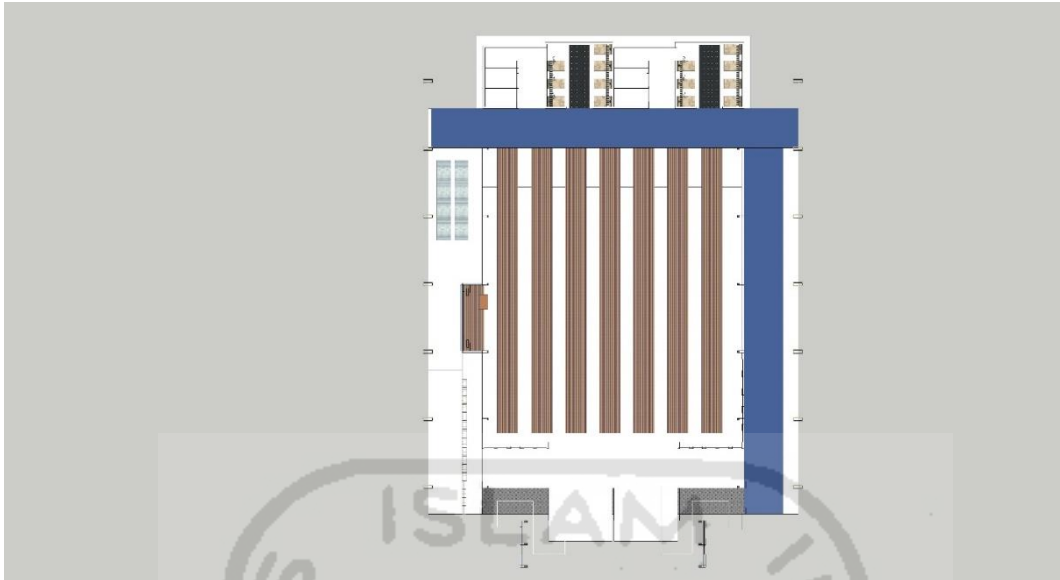
*Gambar V.3 Perubahan Denah Bagian Dinding Pemisah
Sumber: Penulis*

Pada bagian shaf sholat terdapat evaluasi berupa peniadaan dinding pemisah antara ruang sholat dan ruang wudhu. Hal tersebut dikarenakan agar para jamaah dapat langsung menuju area sholat setelah berwudhu. Sehingga para jamaah dapat langsung menempati shaf shaf kosong pada area sholat

Dengan ditiadakannya diinding pemisah maka koridor tersebut perlu untuk tetap diberikan dry cleaner agar meminimalisir tingkat kebasahan roda dari kursi roda tersebut.

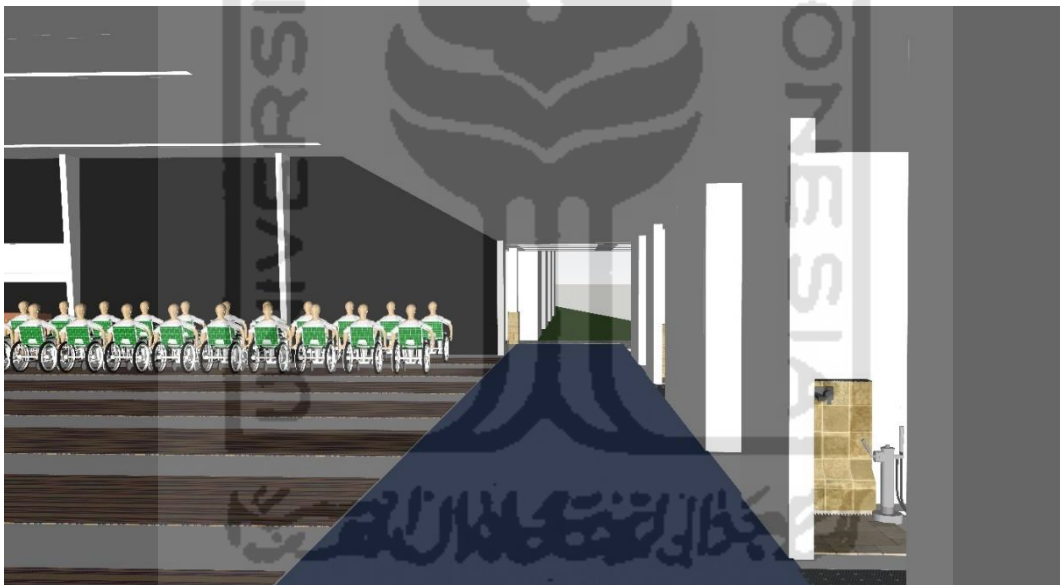
*Gambar V.4 Bagian Dinding Pemisah Yang Ditiadakan
Sumber: Penulis*
