BAB I PENDAHULUAN

Manfaat secara teoritis dan praktis dapat diambil dari penelitian pada ruas jalan Amol Mononutu tentang Evaluasi Tingkat Kerusakan Perkerasan Lentur Pada Ruas Jalan Amol Mononutu, Ternate ini, sebagai berikut.

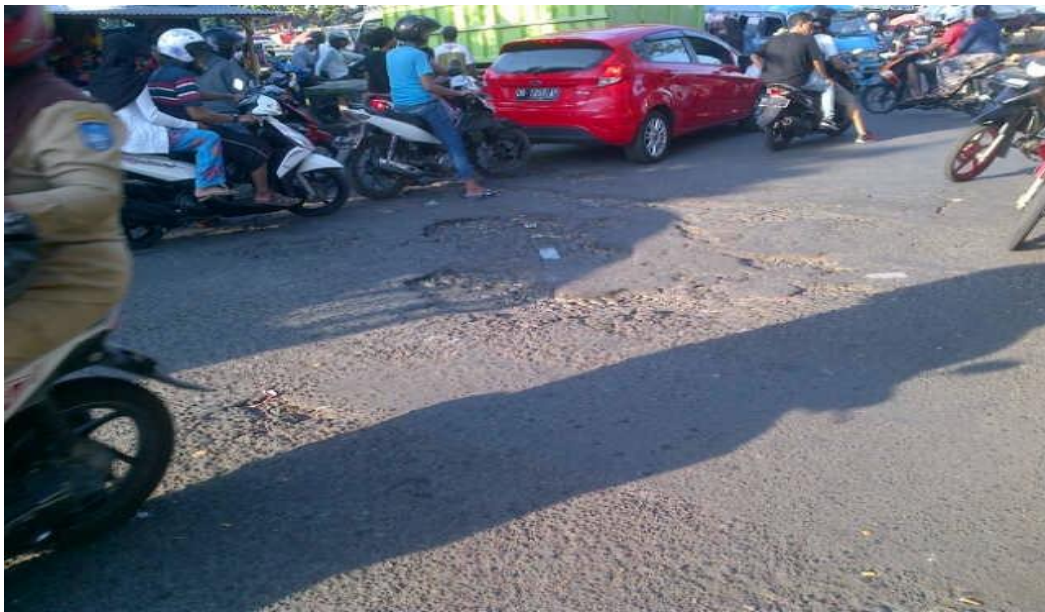
Pada beberapa titik di ruas Jalan Amol Mononutu, Ternate ke arah Selatan, terdapat permukaan yang mengalami kerusakan yang cukup parah seperti permukaan yang bergelombang, alur (*rutting*), dan lubang. Kerusakan yang terjadi di lokasi penelitian dapat dilihat pada Gambar 1.1 dan Gambar 1.2 berikut.

Gambar 1.1 Jenis Kerusakan Retak di ruas jalan Amol Mononutu, Ternate

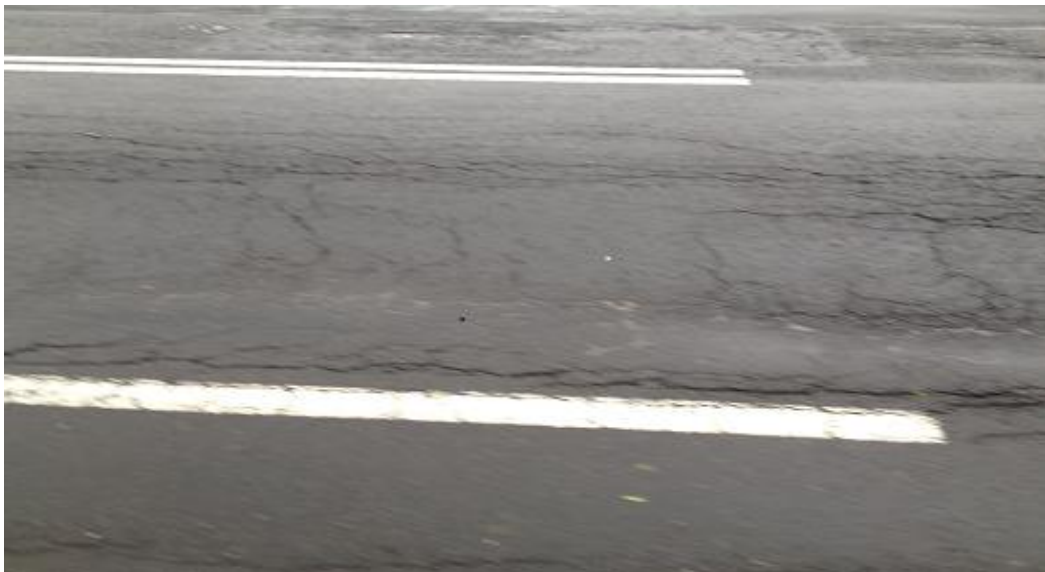
Gambar 1.2 Jenis Kerusakan Deformasi di ruas jalan Amol Mononutu, Ternate
