## **BAB V ANALISIS DAN PEMBAHASAN**

### 5.3 Data Kerusakan Jalan Untuk Nilai *Pavement Condition Index (PCI)*

### 5.5.1 Nilai *Pavement Condition Index* (PCI)

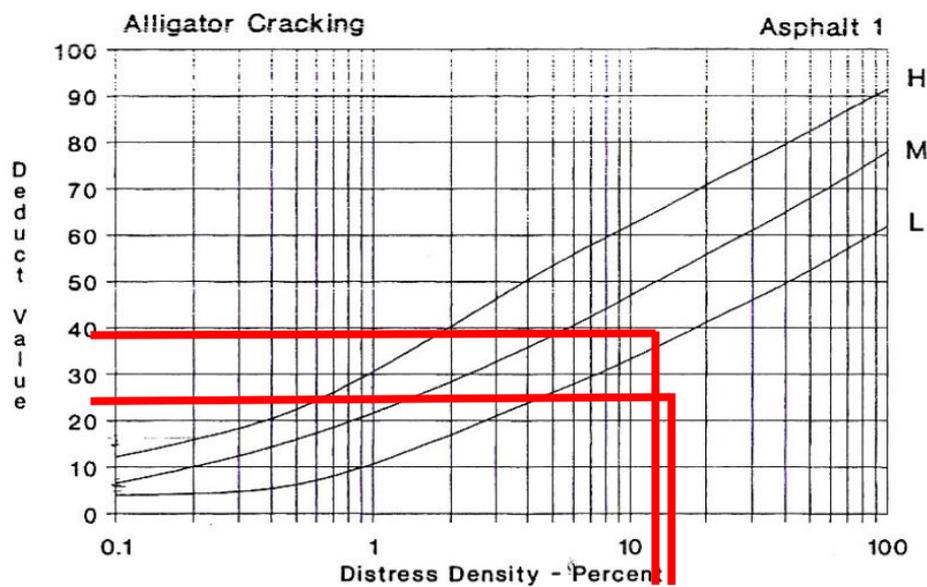
Gambar 5.1 *Deduct value alligator cracking*  
(Sumber: Shahin, 1994 dalam Hardiyatmo, 2007)

Nilai *density* untuk setiap tingkat kerusakan kemudian dimasukkan ke dalam grafik untuk mendapat nilai-pengurang (*Deduct Value*), seperti pada Gambar 5.1 berikut.

Dari Gambar 5.1 berdasarkan nilai *density* diperoleh nilai-pengurang (*deduct value*) sebesar 34 untuk *low severity level* dan 48 untuk *medium severity level*.

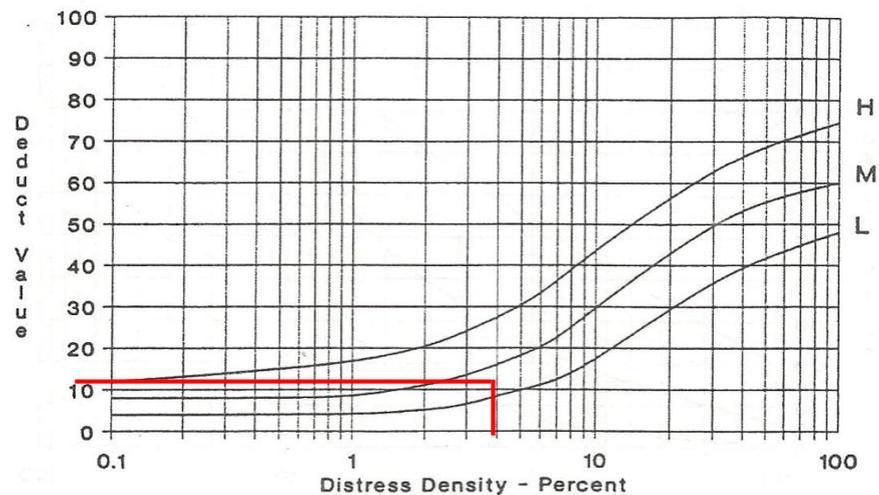
Gambar 5.2 *Deduct Value* Amblas  
(Sumber: Shahin, 1994 dalam Hardiyatmo, 2007)

Nilai *density* untuk setiap tingkat kerusakan kemudian dimasukkan ke dalam grafik untuk mendapat nilai-pengurang (*Deduct Value*), seperti pada Gambar 5.2 berikut.

Dari Gambar 5.2 berdasarkan nilai *density* diperoleh nilai-pengurang (*deduct value*) sebesar 11 untuk *low Severity level*.

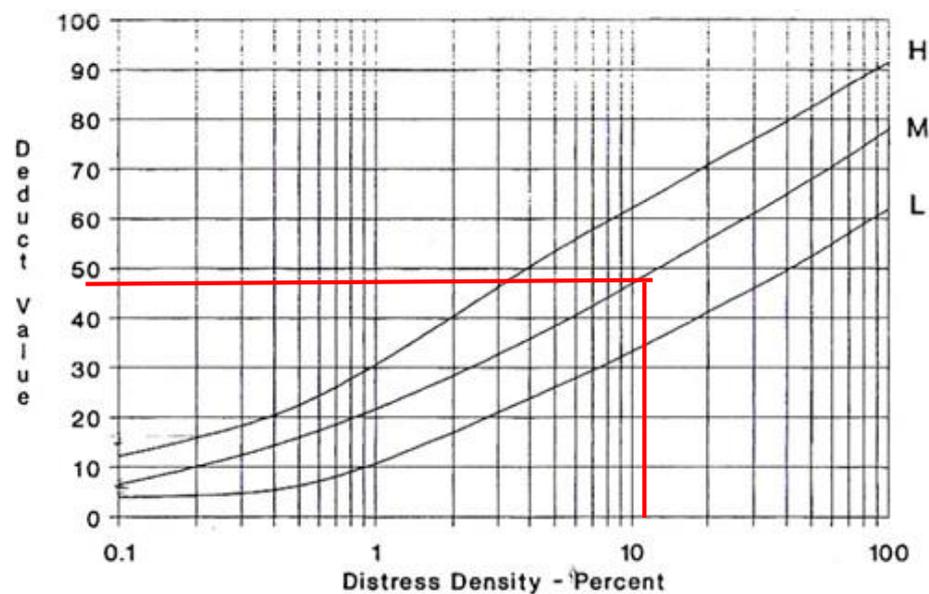
Gambar 5.3 *Deduct value* Agregat Licin  
(Sumber: Shahin,1994 dalam Hardiyatmo, 2007)

Nilai *density* untuk setiap tingkat kerusakan kemudian dimasukkan ke dalam grafik untuk mendapat nilai-pengurang (*Deduct Value*), seperti pada Gambar 5.3 berikut.

Dari Gambar 5.3 berdasarkan nilai *density* diperoleh nilai-pengurang (*deduct value*) sebesar 48 untuk *medium severity level*.

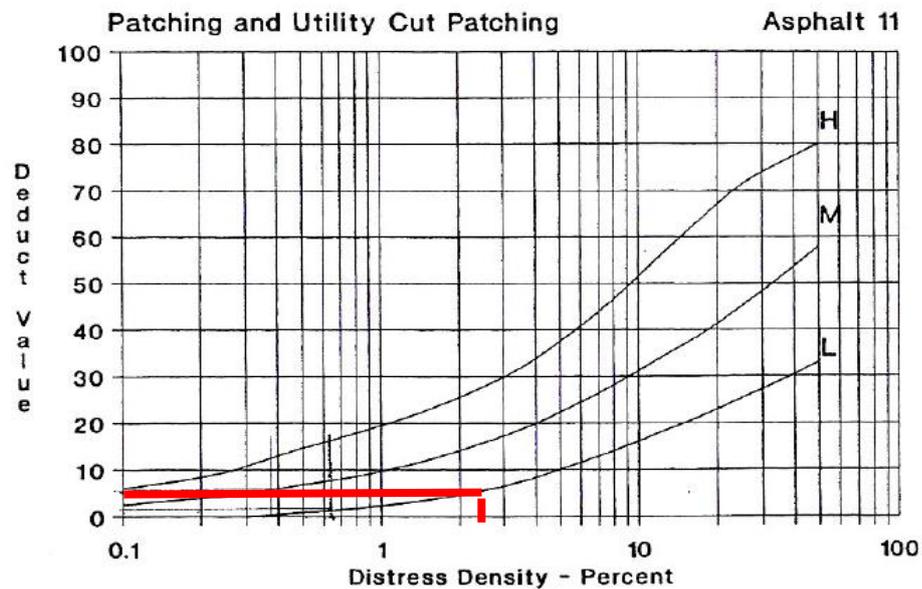
Gambar 5.4 *Deduct value* Retak Memanjang dan Melintang  
(Sumber: Shahin,1994 dalam Hardiyatmo, 2007)

Nilai *density* untuk setiap tingkat kerusakan kemudian dimasukkan ke dalam grafik untuk mendapat nilai-pengurang (*Deduct Value*), seperti pada Gambar 5.4 berikut.

Dari Gambar 5.4 berdasarkan nilai *density* diperoleh nilai-pengurang (*deduct value*) sebesar 8 untuk *low severity level*.

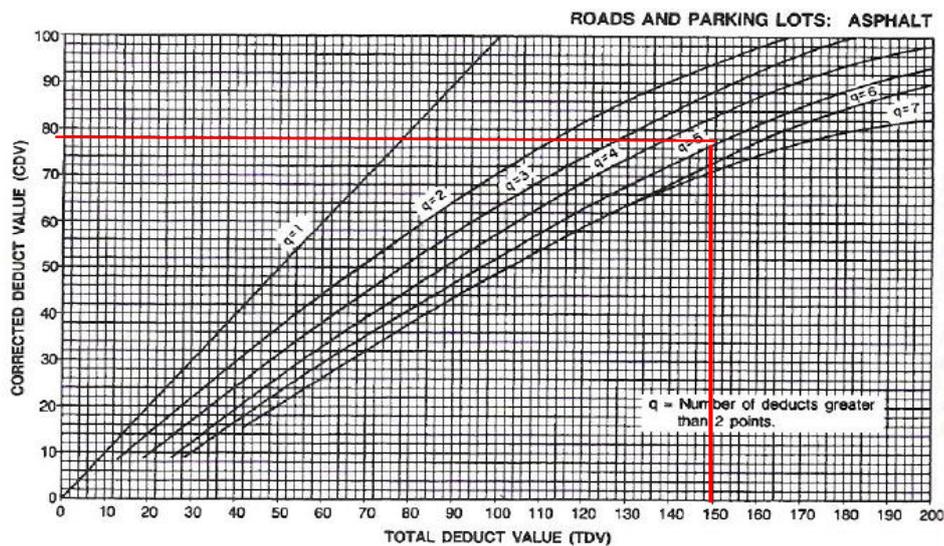
Gambar 5.5 *Corrected Deduct Value (CDV)* Sampel No. 20  
(Sumber: Shahin,1994 dalam Hardiyatmo, 2007)

Nilai pengurang terkoreksi (*CDV*) diperoleh dari kurva hubungan antara nilai-pengurang total (*TDV*) dan nilai-pengurang (*DV*). Dari data nilai masing-masing *deduct value*, yang memiliki nilai lebih besar dari 2 berjumlah 5 angka, maka untuk mencari nilai *CDV* dipakai  $q = 5$ . Pada Gambar 5.5 berikut ini diperoleh nilai *CDV* untuk sampel no 20 adalah 79.

$$\begin{aligned} PCI &= 100 - CDV \\ &= 100 - 79 \\ &= 21 \end{aligned}$$

Berdasarkan rangking *PCI* pada Tabel 3.15, perkerasan sampel no 20 dalam kondisi Sangat Buruk (*Very Poor*).

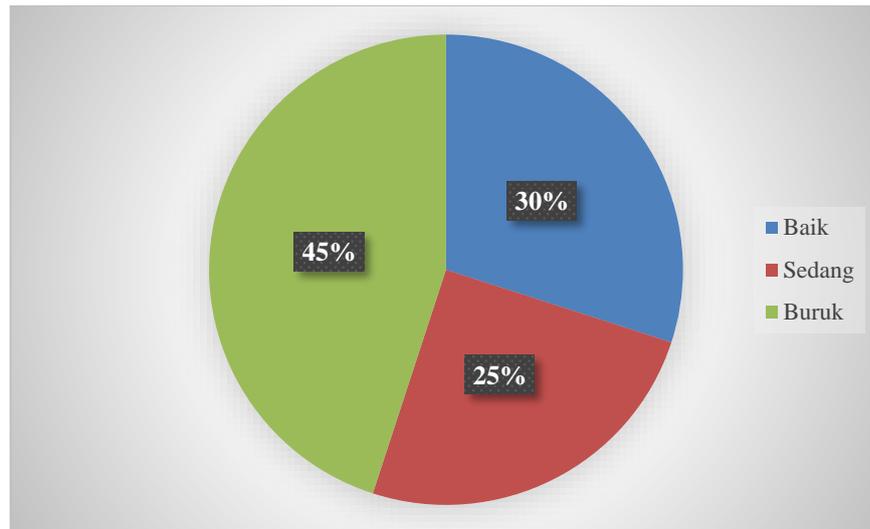
**Gambar 5.5** Diagram Persentase *Rating* Nilai *PCI*

Berdasarkan hasil penilaian kondisi perkerasan dengan menggunakan nilai *Pavement Condition Index (PCI)* pada ruas jalan Amol Mononutu, Ternate persentase tertinggi sebesar 45% pada *rating* buruk (*poor*), 25% pada *rating* sedang (*fair*), dan 30% pada *rating* baik (*good*). Untuk lebih lengkap dapat dilihat pada Tabel 5.13 serta Gambar 5.5 berikut.

Dari keseluruhan segmen yang diteliti dapat dikategorikan ruas jalan tersebut dalam keadaan buruk (*poor*). Hal ini disebabkan banyaknya volume kendaraan yang melintasi jalan tersebut dan juga faktor cuaca.

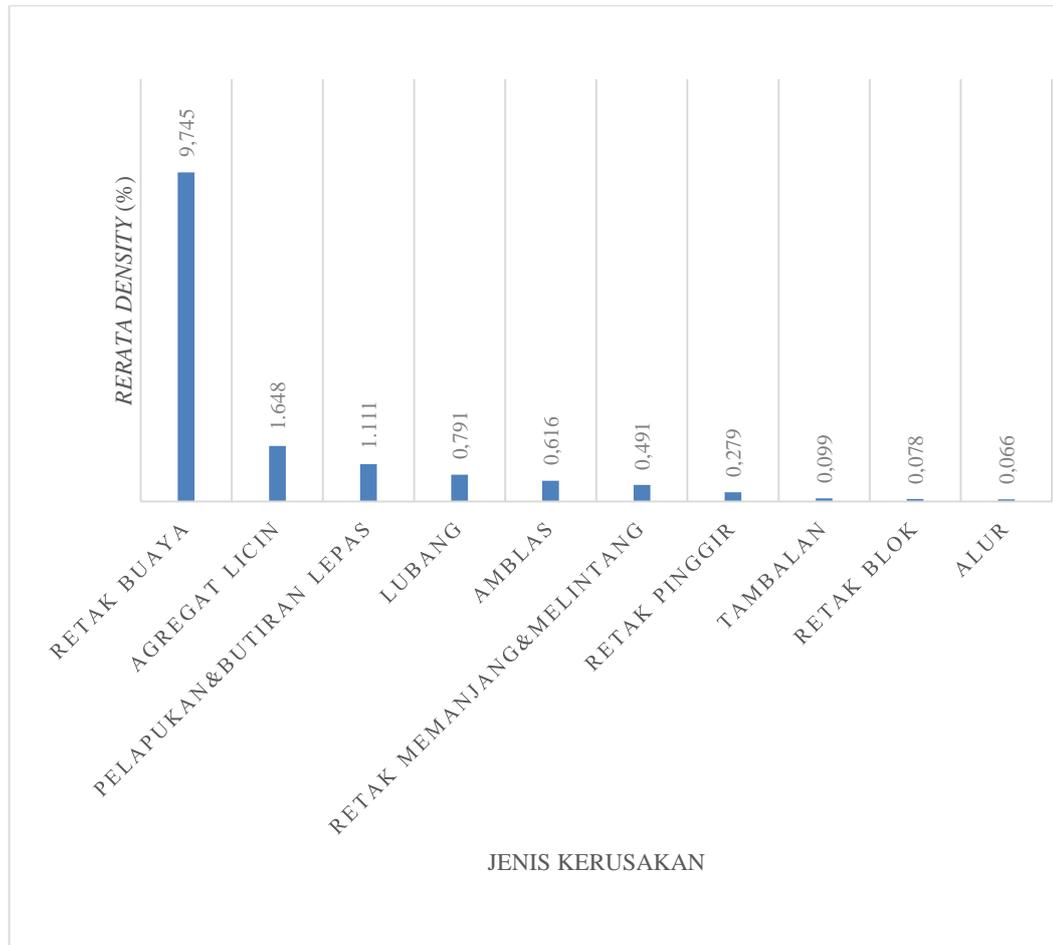
**Gambar 5.6** Grafik Nilai *Rerata Density* dan Jenis Kerusakan

Berdasarkan hasil pada Tabel 5.15 di atas dapat diketahui nilai rerata *density* yang mendominasi ruas Amol Mononutu, Ternate adalah retak buaya (*alligator cracking*) yang terdapat pada semua segmen di ruas jalan tersebut dengan nilai rerata *density* 9,745 adapun kerusakan jenis lain yang nilai *density* lebih dari 0 di ruas jalan Amol Mononutu, Ternate seperti Agregat licin dengan nilai *density* 1,648 ,Pelapukan dan butiran lepas dengan nilai *density* 1,111 dan jenis kerusakan selanjutnya ini dengan nilai *density* kurang dari 0 seperti lubang, ambias, retak memanjang&melintang, retak pinggir, tambalan retak blok, dan yang memiliki nilai *density* terkecil yaitu jenis kerusakan alur dengan nilai *density* 0,066.

Jenis kerusakan yang mendominasi pada ruas jalan tersebut adalah retak buaya (*alligator crack*), jenis kerusakan retak kulit buaya ini juga ada di semua segmen Ruas jalan Amol Mononutu, Ternate mulai dari sta 0+000 – 2+000 dengan presentase nilai *density* rerata 9.745, sedangkan persentase nilai *density* terkecil rerata 0.066 untuk jenis kerusakan Alur. Untuk lebih jelas mengenai presentase nilai total *density* pada Jalan Amol Mononutu, Ternate dapat dilihat pada Gambar 5.6 berikut.

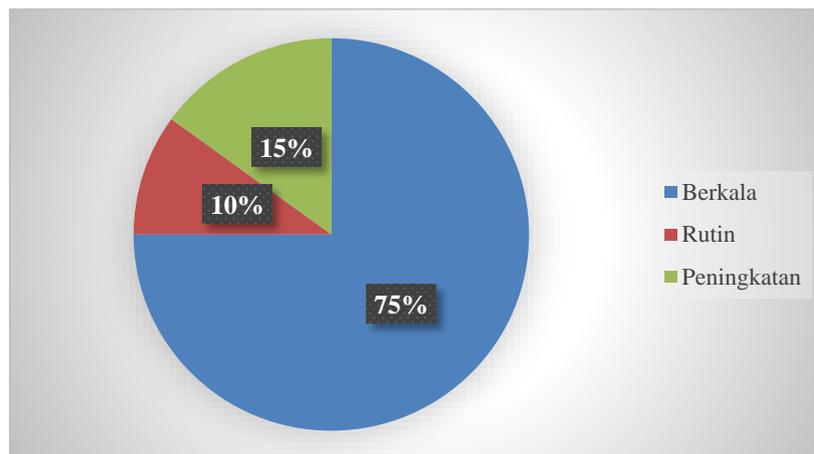
**Gambar 5.7** Persentase Perbaikan Jalan pada ruas jalan Amol Mononutu, Ternate

dilakukan perbaikan secara berkala, rutin, dan peningkatan. Dengan presentase perbaikan berkala (75%), rutin (10%), dan, peningkatan (15%). Untuk lebih lengkap dapat dilihat pada Tabel 5.16 serta Gambar 5.7.

Dari hasil persentase perbaikan jalan pada Tabel 5.13 diketahui persentase terbesar terdapat pada perbaikan berkala dengan nilai lebih dari 50%, sehingga dapat disimpulkan program pemeliharaan yang harus dilakukan pada ruas jalan Amol Mononutu, Ternate adalah pemeliharaan secara berkala guna menunjang kinerja ruas jalan tersebut. Karena bila tidak dilakukan program pemeliharaan berkala jalan tersebut keadaannya akan semakin rusak parah.

yang terjadi. Kerusakan yang terjadi umumnya disebabkan oleh genangan air , kondisi drainase dan volume lalu lintas berupa truk, dan faktor cuaca menjadi salah satu pengaruh mengapa kerusakan tersebut terjadi selain adanya faktor kerusakan dari struktur perkerasan tersebut. Untuk itu pada ruas jalan Amol Mononutu, Ternate ini sangat dibutuhkan program pemeliharaan peningkatan dan berkala, agar dapat melayani arus lalu lintas dengan baik.

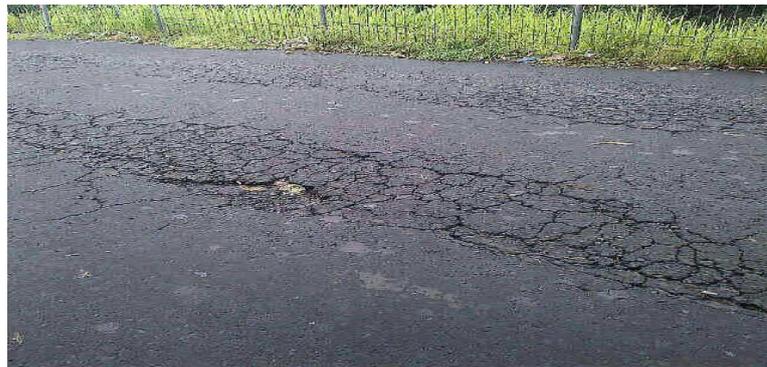
Dari Tabel di atas yang diperoleh berdasarkan hasil survei dan analisa data, diketahui jenis kerusakan retak kulit buaya (*alligator cracking*) mendominasi, karena kerusakan jenis ini terdapat di seluruh segmen mulai dari segmen 1 sampai dengan 20. Salah satu contoh jenis kerusakan retak kulit buaya yang memiliki kerapatan tertinggi dengan tingkat kerusakan parah dapat dilihat pada Gambar 5.8 berikut ini.

**Gambar 5.8.** Retak Kulit Buaya di salah satu segmen di jalan Amol Mononutu, Ternate

Kerusakan tersebut disebabkan oleh banyak faktor seperti modulus dari material lapis pondasi rendah, lapis pondasi atau lapis aus terlalu getas, dan bahan lapis pondasi dalam keadaan jenuh air, karena air tanah naik.

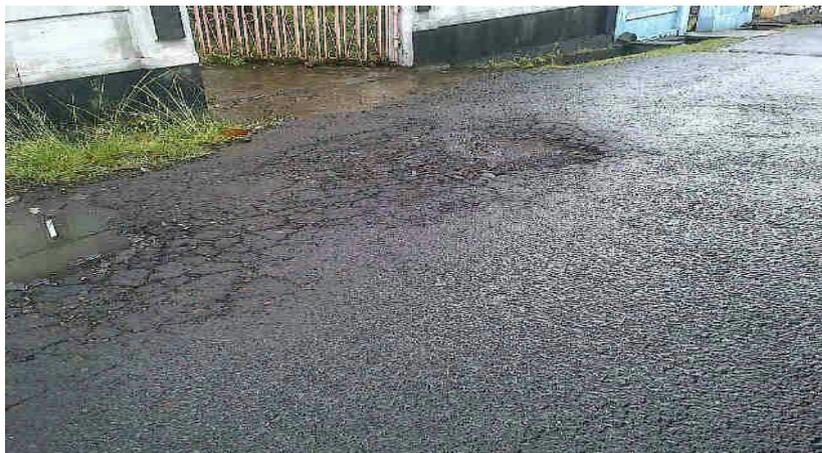
Adanya beda tinggi antara tepi saluran dengan permukaan jalan, selain itu banyaknya rerumputan yang tumbuh dalam saluran tersebut mengakibatkan air tidak mengalir begitu lancar ketika turun hujan. Selain itu hujan yang turun mengakibatkan air tidak dapat langsung masuk ke saluran dalam drainase sehingga air akan mengalir dan menggenang pada permukaan.

Genangan air pada permukaan jalan dapat mengakibatkan terjadinya kerusakan jalan dikarenakan air dapat melonggarkan ikatan antara agregat dengan aspal. Saat ikatan aspal dan agregat longgar karena air, kendaraan yang lewat akan seperti truk dengan muatan yang besar memberi beban pada permukaan jalan yang menimbulkan retak atau kerusakan jalan. Berikut ini Gambar 5.9 adalah genangan air pada permukaan jalan di salah satu ruas jalan Amol Mononutu, Ternate.

**Gambar 5.9** Genangan air di salah satu segmen di ruas jalan Amol Mononutu, Ternate
