## **BAB IV**

### **HASIL DAN PEMBAHASAN**

#### **4.1. Pengelolaan Sampah TPS 3R**

#### **4.2. Kondisi Eksisting TPS 3R**

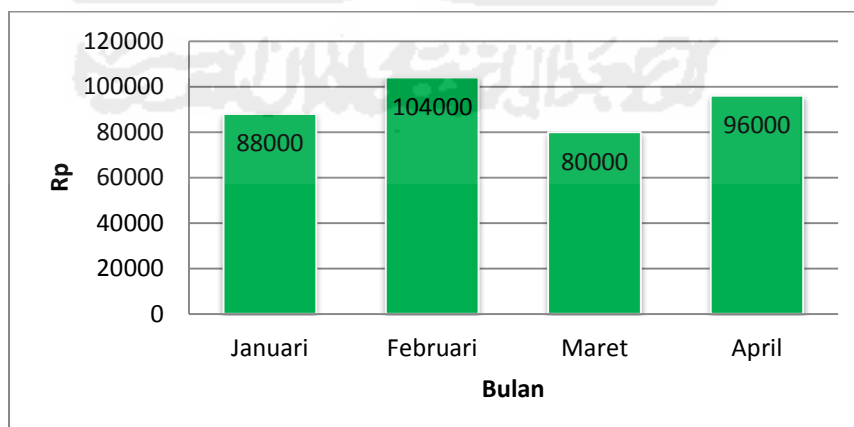
**Gambar 4.2. Hasil Penjualan Rongsok TPS 3R Sampurna Asih Tahun 2016**

**Gambar 4.2** merupakan hasil penjualan kompos di TPS 3R Sampurna Asih dimana penjualan kompos dilakukan selama sebulan sekali dalam waktu pengerjaan 4 kali dalam sebulan setiap hari Sabtu. Harga penjualan kompos adalah Rp 800,00 per kilogram. TPS 3R Sampurna Asih mampu menjual kompos yaitu 100 sampai 150 kilogram setiap bulan. Penjualan terendah terjadi pada bulan Maret dan tertinggi pada bulan Februari 2016. Penyebab tinggi rendahnya hasil penjualan kompos antara lain :

- 1) Banyaknya sampah organik yang diperoleh
- 2) Banyak dan tidaknya peminat pembeli kompos

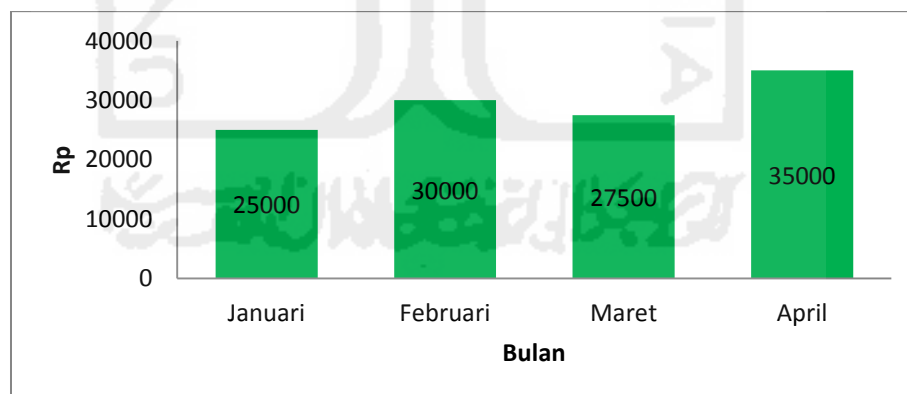
**Gambar 4.4. Hasil Penjualan Kompos TPS 3R Asri Tahun 2016**

**Gambar 4.4** merupakan hasil penjualan kompos di TPS 3R Asri dimana penjualan kompos dilakukan selama sebulan sekali dalam waktu pengerjaan satu kali dalam sebulan. Harga penjualan kompos adalah Rp 500,00 per kilogram. TPS 3R Asri mampu menjual kompos yaitu 50 sampai 70 kilogram setiap bulan. Penjualan terendah terjadi pada bulan Januari dan tertinggi pada bulan April 2016. Penyebab tinggi rendahnya hasil penjualan kompos antara lain :

- 1) Banyaknya sampah organik yang diperoleh
- 2) Banyak dan tidaknya peminat pembeli kompos
