BAB V
REKOMENDASI

V.1. Tahap 1

V.1.1 Ruang Service

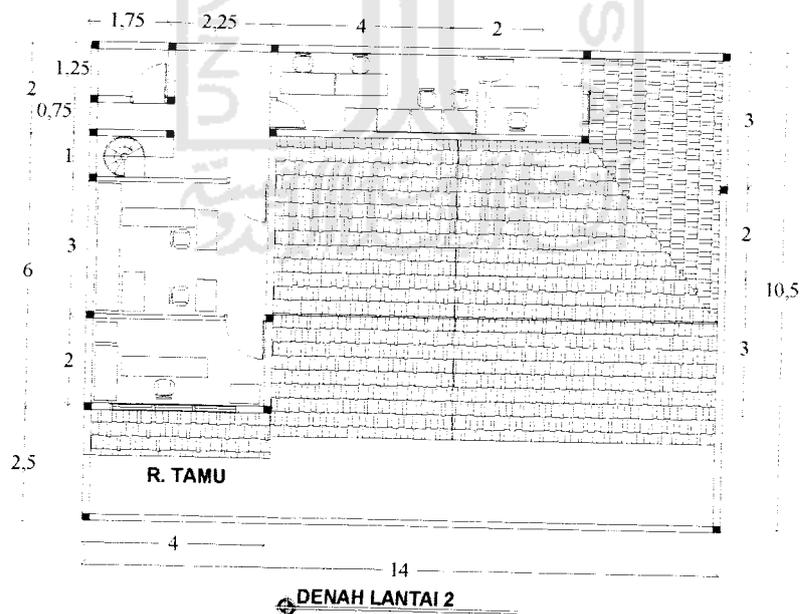
Gbr letak ruang service asli

Peletakan ruang service di sini di tata ulang dari lantai 2 di pindah ke lantai 1 ini dapat dilihat dalam peta berikut:

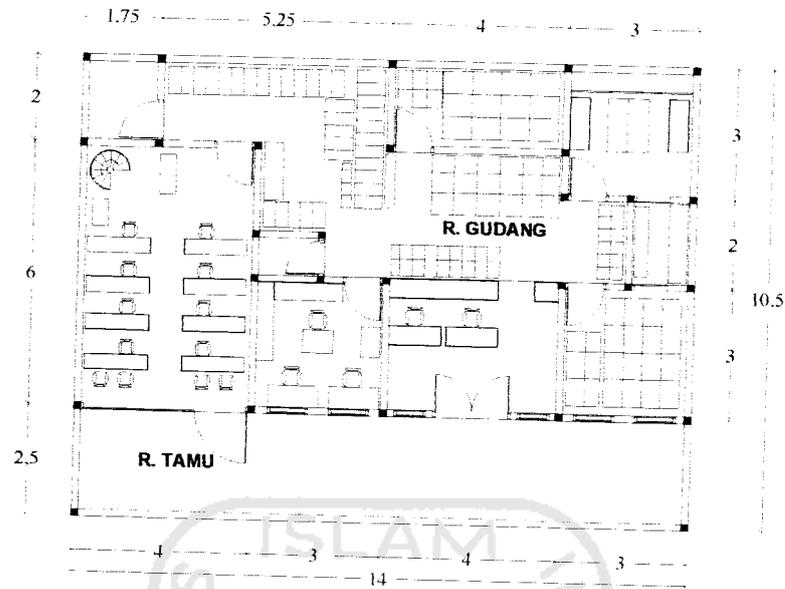
DENAH LANTAI 1

Gbr letak ruang service rekomendasi

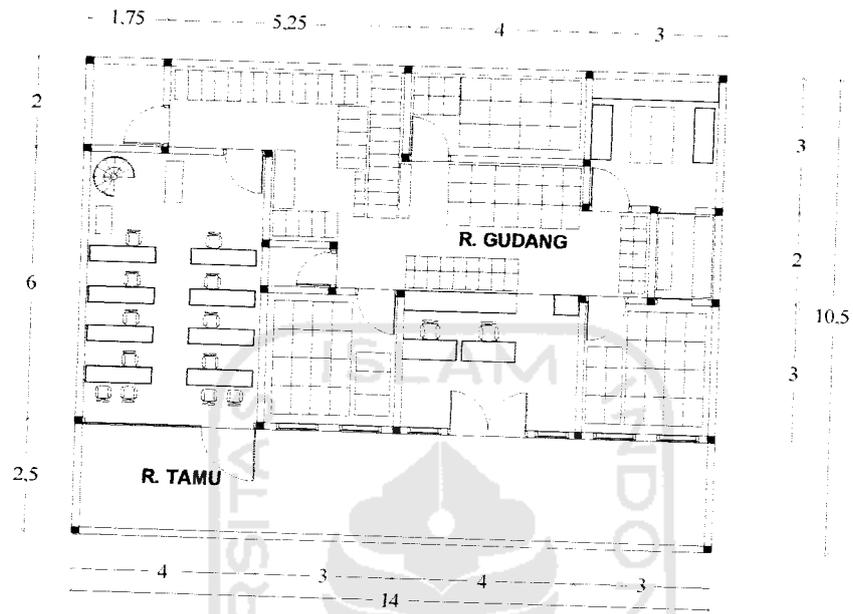
DENAH LANTAI 1

Gbr denah asli lantai 1

dang saling berinteraksi. Dengan di pindahnya ruang service ke lantai 1 maka terjadi pula perubahan jalur sirkulasi yang ada, seperti gambar berikut ini:

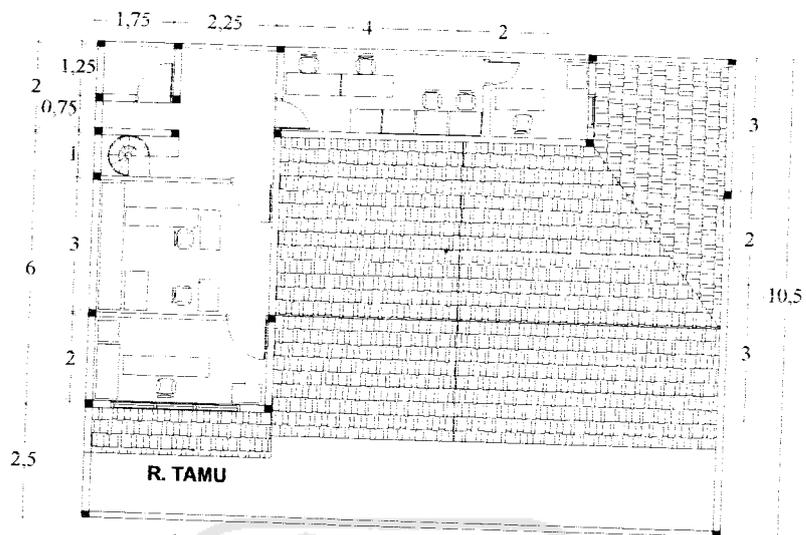
DENAH LANTAI 2

Gbr denah asli lantai 2

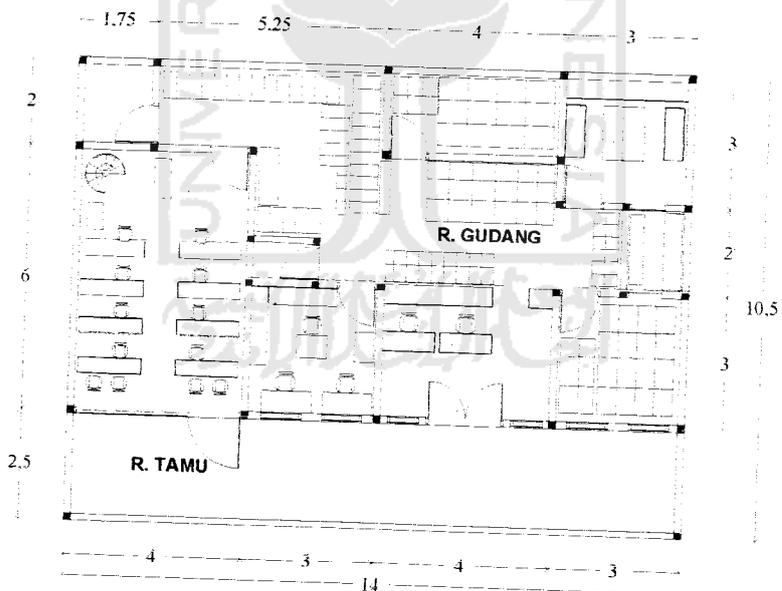
DENAH LANTAI 1

Gbr letak ruang service rekomendasi

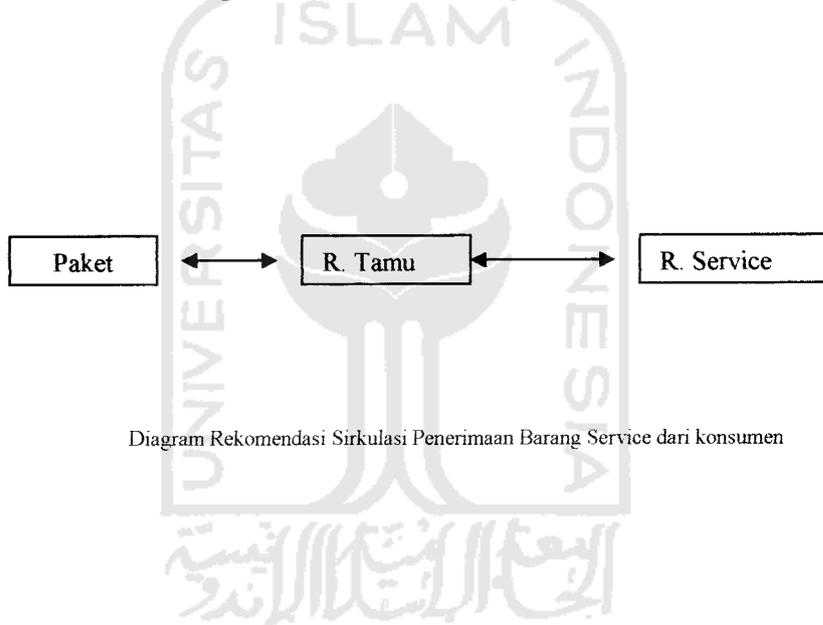
Diagram Rekomendasi Sirkulasi Penerimaan Barang Service dari konsumen

Kegiatan sirkulasi yang berlangsung dengan peletakan ruang service di lantai 1 seperti skema berikut:
