**EFEKTIVITAS DAN RISIKO BENCANA PADA JALUR
EVAKUASI DI KAWASAN RAWAN BENCANA
GUNUNG MERAPI**

AKBARSYAH MUHAMMAD TANJUNG

**PERENCANAAN DAN TEKNIK TRANSPORTASI
PROGRAM MAGISTER TEKNIK SIPIL
FAKULTAS TEKNIK SIPIL DAN PERENCANAAN
UNIVERSITAS ISLAM INDONESIA
YOGYAKARTA**

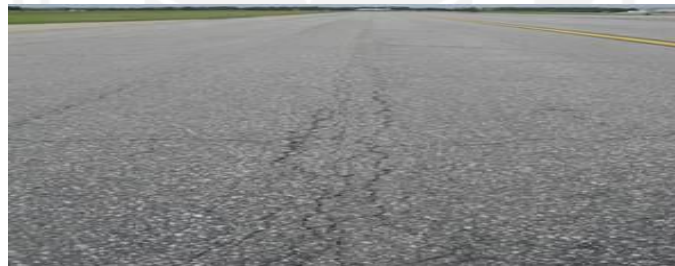
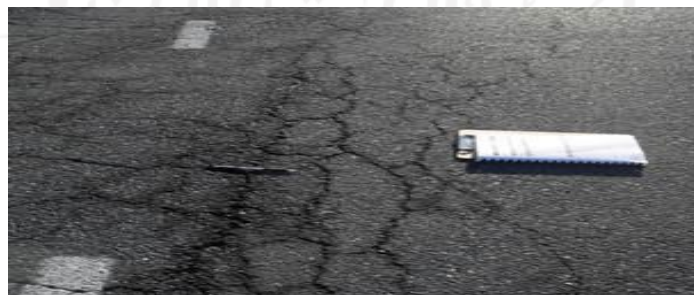
Gambar 3.2 *Low Severity Level* pada Retak Kulit Buaya (*Alligator Cracking*)

Gambar 3.3 *Medium Severity Level* pada Retak Kulit Buaya (*Alligator Cracking*)

Gambar 3.4 *High Severity Level* pada Retak Kulit Buaya (*Alligator Cracking*)

Contoh gambar retak kulit buaya (*Alligator Cracking*) berdasarkan *severity level*, dilihat pada Gambar 3.2, Gambar 3.3 dan Gambar 3.4.

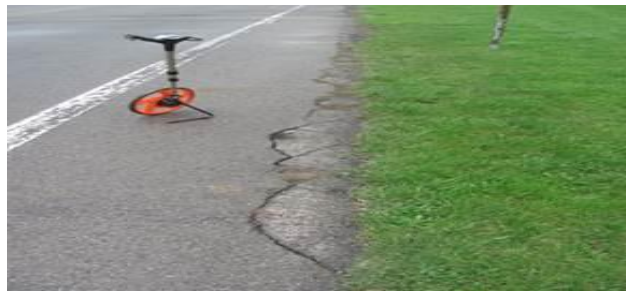
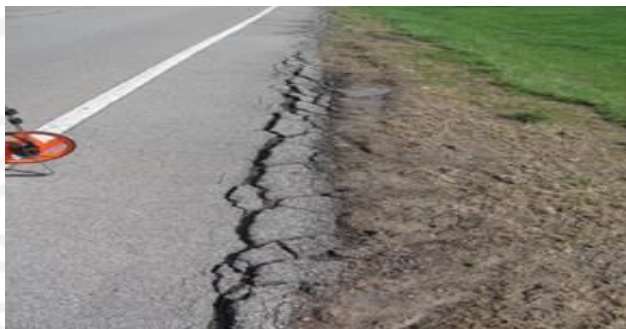
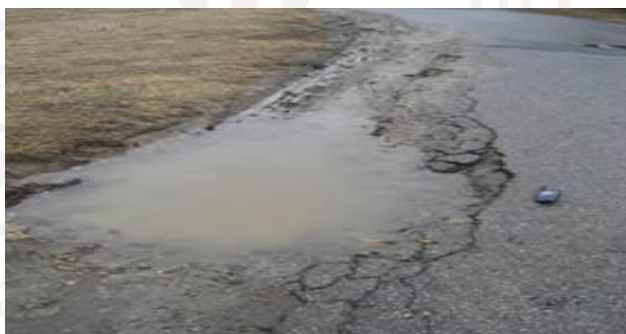
Gambar 3.5 *Low Severity Level* pada Retak Pinggir (*Edge Crack*)

Gambar 3.6 *Medium Severity Level* pada Retak Pinggir (*Edge Crack*)

Gambar 3.7 *High Severity Level* pada Retak Pinggir (*Edge Crack*)

Contoh gambar retak pinggir (*Edge Crack*) berdasarkan *severity level*, dilihat pada Gambar 3.5, Gambar 3.6 dan Gambar 3.7.

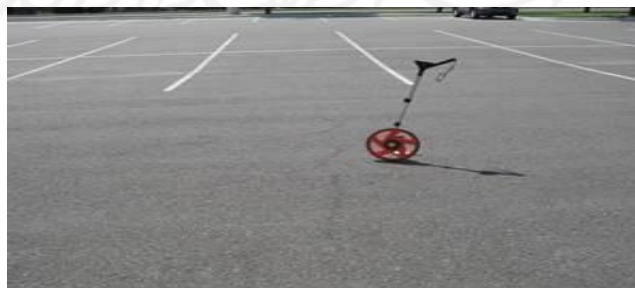
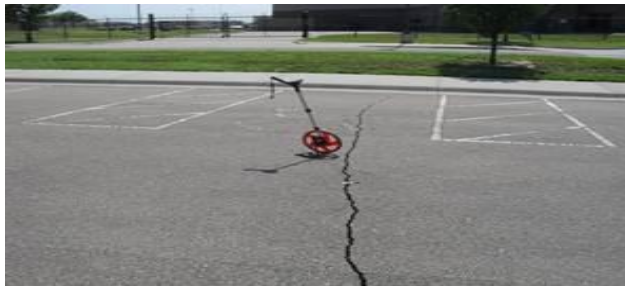
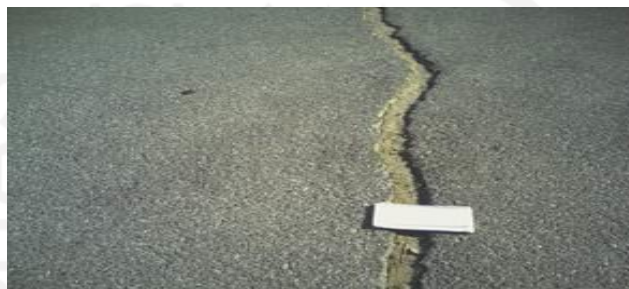
Gambar 3.8 *Low Severity Level* pada Retak Memanjang

Gambar 3.9 *Medium Severity Level* pada Retak Memanjang

Gambar 3.10 *High Severity Level* pada Retak Memanjang

Contoh gambar Retak Memanjang (*Longitudinal Cracking*) berdasarkan *severity level*, dilihat pada Gambar 3.7, Gambar 3.8 dan Gambar 3.9.

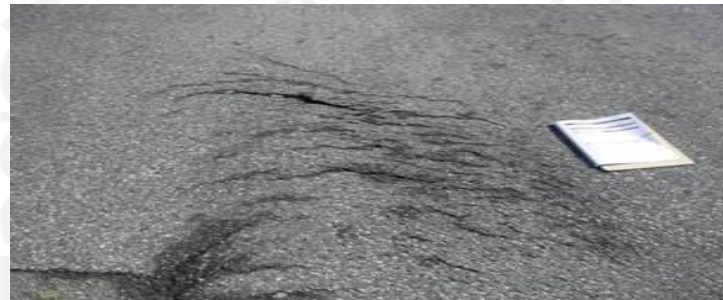
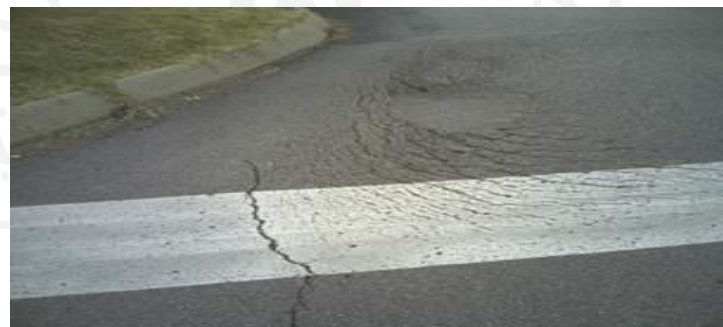
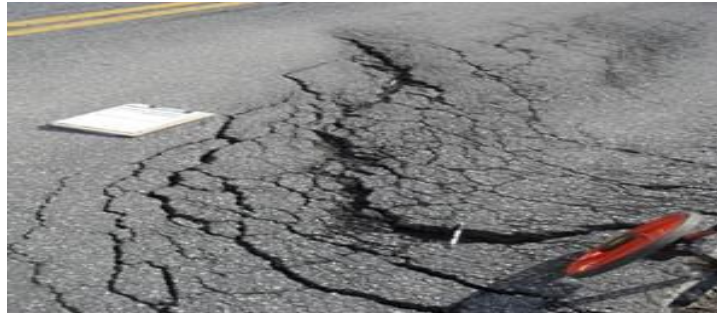
Gambar 3.11 *Low Severity Level* pada Retak Slip (*Shrinkage Crack*)

Gambar 3.12 *Medium Severity Level* pada Retak Slip (*Shrinkage Crack*)

Gambar 3.13 *High Severity Level* pada Retak Slip (*Shrinkage Crack*)

Contoh gambar Retak Slip (*Shrinkage Crack*) berdasarkan *severity level*, dilihat pada Gambar 3.11, Gambar 3.12 dan Gambar 3.13.

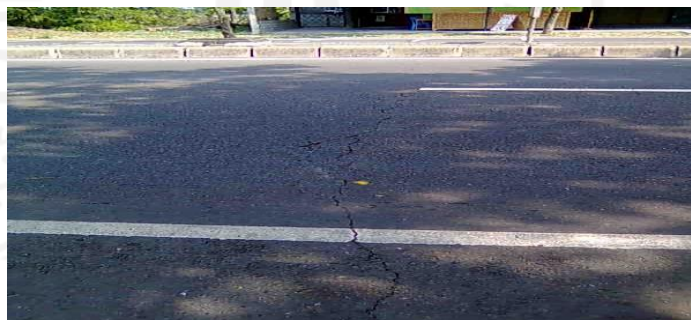
Gambar 3.14 Retak Melintang (*Transversal Cracking*)

Contoh gambar retak melintang (*transversal cracking*), dilihat pada Gambar 3.14 berikut.

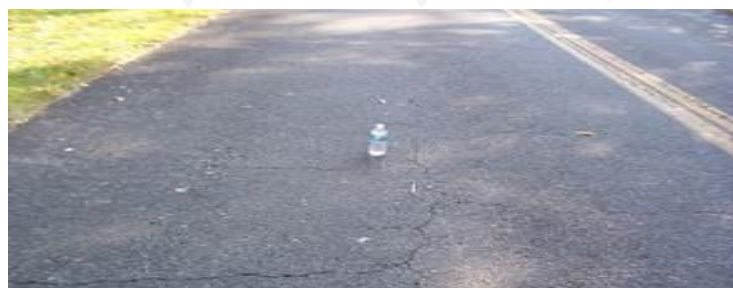
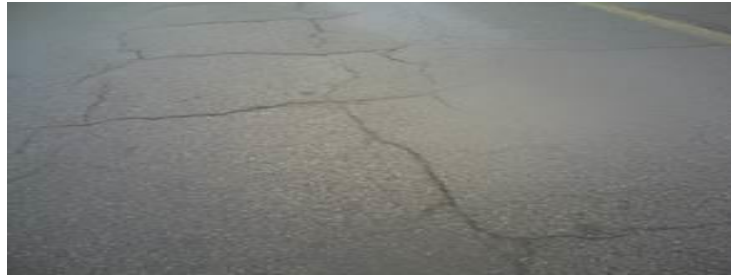
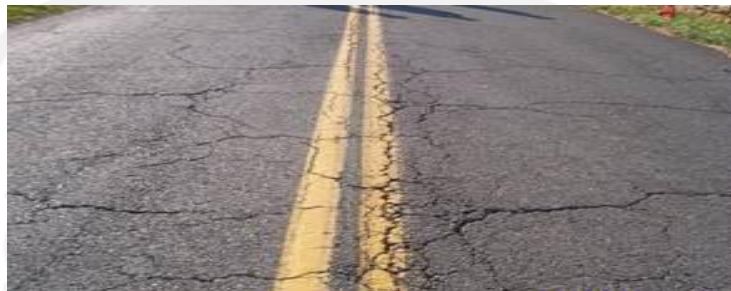
Gambar 3.15 *Low Severity Level* pada Retak Blok (*Block Cracking*)

Gambar 3.16 *Medium Severity Level* pada Retak Blok (*Block Cracking*)

Gambar 3.17 *High Severity Level* pada Retak Blok (*Block Cracking*)

Contoh gambar Retak Blok (*Block Cracking*) berdasarkan *severity level*, dilihat pada Gambar 3.15, Gambar 3.16 dan Gambar 3.17.

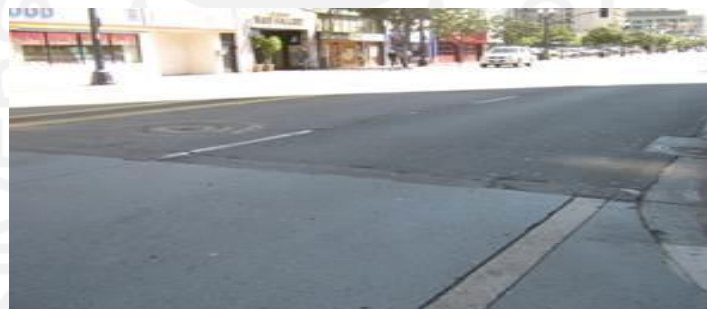
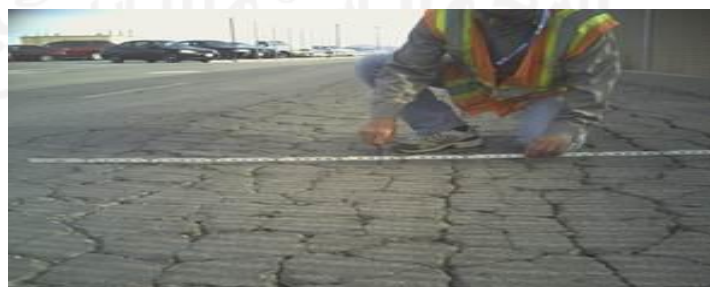
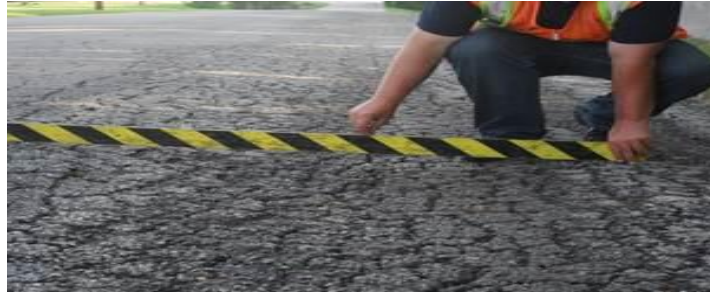
Gambar 3.18 *Low Severity Level* pada Alur (*Rutting*)

Gambar 3.19 *Medium Severity Level* pada Alur (*Rutting*)

Gambar 3.20 *High Severity Level* pada Alur (*Rutting*)

Contoh gambar Alur (*Rutting*) berdasarkan *severity level*, dilihat pada Gambar 3.18, Gambar 3.19 dan Gambar 3.20.

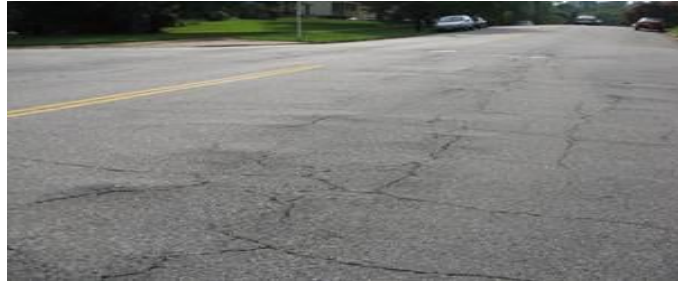
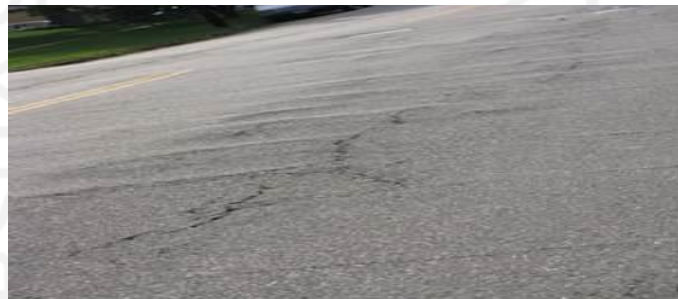
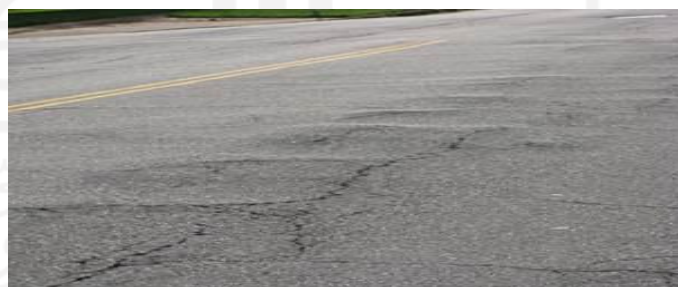
Gambar 3.21 *Low Severity Level* pada Keriting (*Corrugation*)

Gambar 3.22 *Medium Severity Level* pada Keriting (*Corrugation*)

Gambar 3.23 *High Severity Level* pada Keriting (*Corrugation*)

Contoh gambar Keriting (*Corrugation*) berdasarkan *severity level*, dilihat pada Gambar 3.21, Gambar 3.22 dan Gambar 3.23.

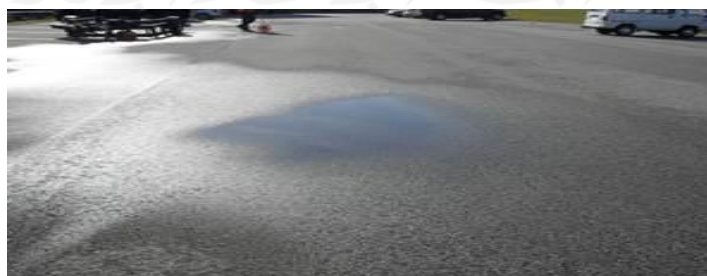
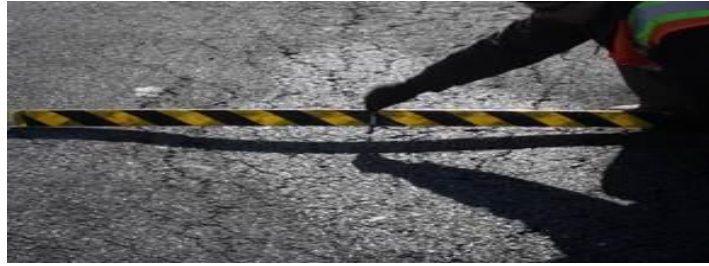
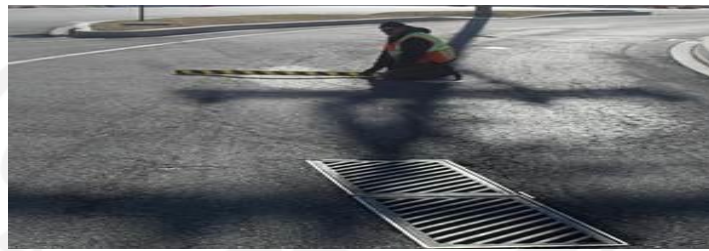
Gambar 3.24 *Low Severity Level* pada Amblas (*Depression*)

Gambar 3.25 *Medium Severity Level* pada Amblas (*Depression*)

Gambar 3.26 *High Severity Level* pada Amblas (*Depression*)

Contoh gambar Amblas (*Depression*) berdasarkan *severity level*, dilihat pada Gambar 3.24, Gambar 3.25 dan Gambar 3.26.

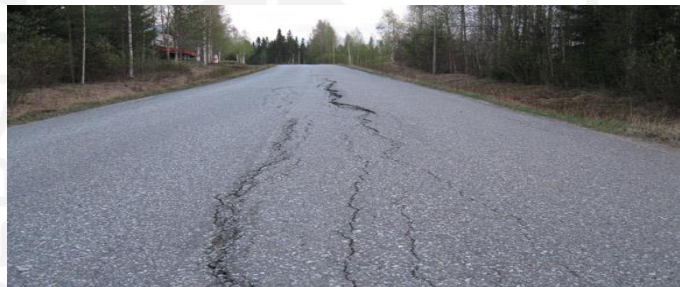
Gambar 3.27 Jembul (*Upheaval*)

Contoh gambar jembul (*upheaval*), dilihat pada Gambar 3.27 berikut.

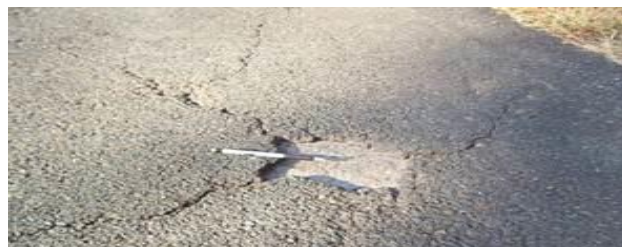
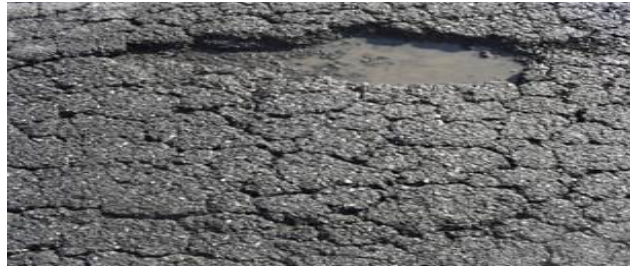
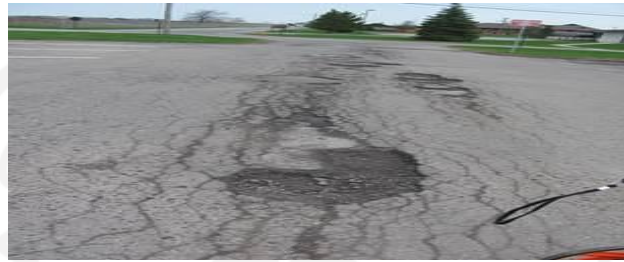
Gambar 3.28 *Low Severity Level* pada Lubang (*Potholes*)

Gambar 3.29 *Medium Severity Level* pada Lubang (*Potholes*)

Gambar 3.30 *High Severity Level* pada Lubang (*Potholes*)

Contoh gambar Lubang (*Potholes*) berdasarkan *severity level*, dilihat pada Gambar 3.28, Gambar 3.29 dan Gambar 3.30.

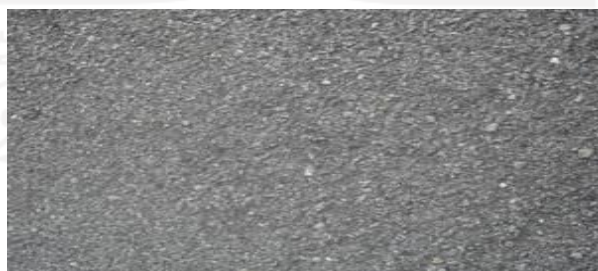
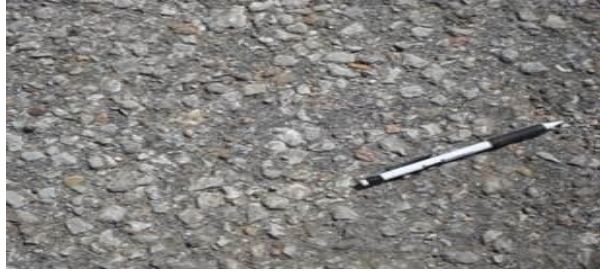
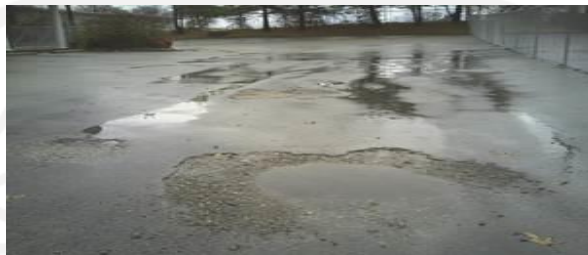
Gambar 3.31 *Low Severity Level* pada Pelepasan Butiran (*Ravelling*)

Gambar 3.32 *Medium Severity Level* pada Pelepasan Butiran (*Ravelling*)

Gambar 3.33 *High Severity Level* pada Pelepasan Butiran (*Ravelling*)

Contoh gambar Pelepasan Butiran (*Ravelling*) berdasarkan *severity level*, dilihat pada Gambar 3.31, Gambar 3.32 dan Gambar 3.33.

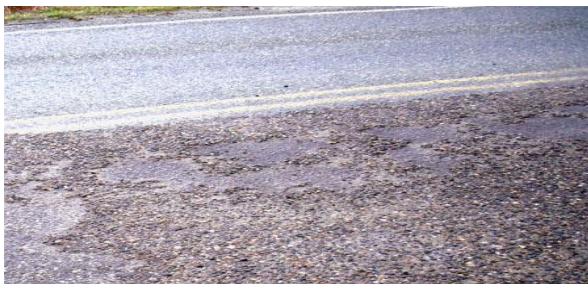
Gambar 3.34 Pengelupasan Lapisan Permukaan

Contoh gambar pengelupasan lapisan permukaan dilihat pada Gambar 3.34 berikut.

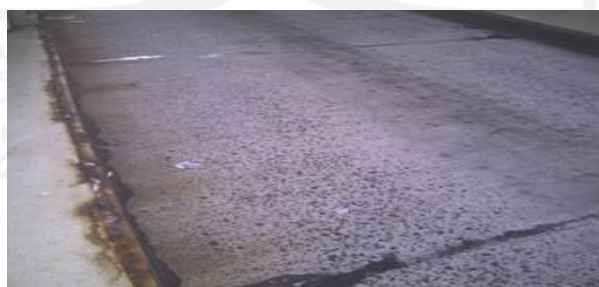
Gambar 3.35 Pelepasan Pengausan (*Polished Aggregate*)

Contoh gambar pengelupasan lapisan permukaan dilihat pada Gambar 3.35 berikut.

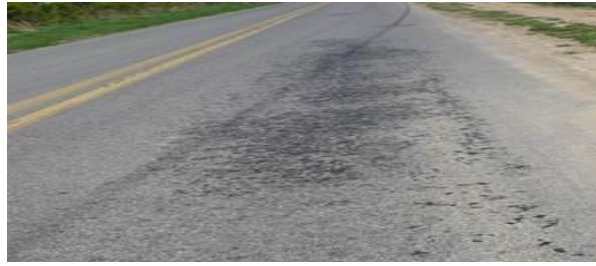
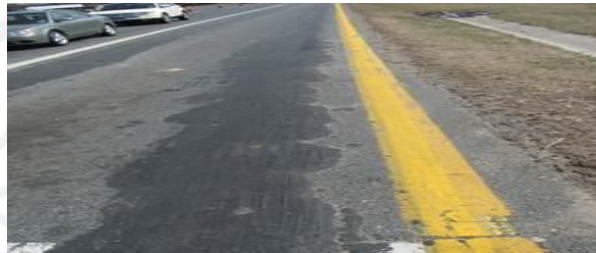
Gambar 3.36 *Low Severity Level* pada Kegemukan (*Bleeding or Flushing*)

Gambar 3.37 *Medium Severity Level* pada Kegemukan (*Bleeding or Flushing*)

Gambar 3.38 *High Severity Level* pada Kegemukan (*Bleeding or Flushing*)

Contoh gambar Kegemukan (*Bleeding or Flushing*) berdasarkan *severity level*, dilihat pada Gambar 3.36, Gambar 3.37 dan Gambar 3.38.

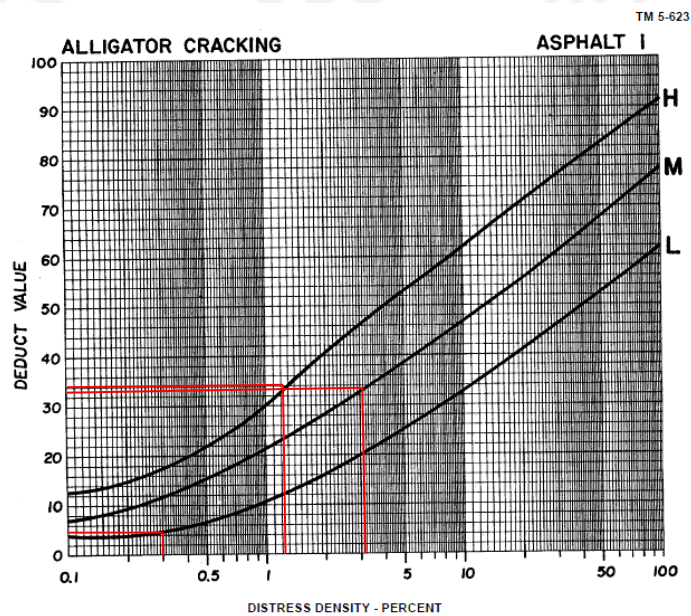
Deduct Value untuk jenis kerusakan *Alligator Cracking* yang diperoleh dari kurva hubungan antara kerapatan (*density*) dan tingkat kerusakan (*deduct value*). Untuk lebih lengkapnya bisa dilihat pada Gambar 5.4 berikut.

Figure C-1. Deduct value curves for alligator cracking.

Gambar 5.5 Penentuan Nilai *Deduct Value* untuk *Alligator Cracking* pada
Segmen 1

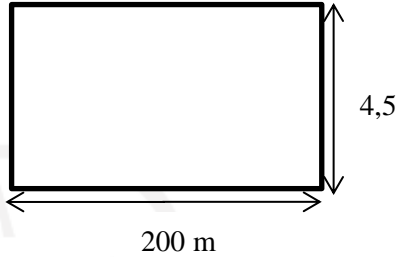
JALAN : Kinahrejo-Tangkisan		TANGGAL : 23 Agustus 2020					
FASILITAS :		FEATURE :		UNIT SEGMENT : 1			
DISURVEY OLEH : Akbarsyah Muhammad Tanjung		LUAS AREA : 900 m ²					
JENIS KERUSAKAN 1. <i>Alligator Cracking</i> 2. <i>Bleeding</i> 3. <i>Block Cracking</i> 4. <i>Edge Cracking</i> 5. <i>Corrugation</i> 6. <i>Depression</i> 7. <i>Potholes</i> 8. <i>Long & Transversal Cracking</i> 9. <i>Slippage Cracking</i> 10. <i>Patching</i> 11. <i>Polished Agregate</i> 12. <i>Raveling</i> 13. <i>Rutting</i> 14. <i>Shoving</i> 15. <i>Upheal</i>			SKETSA

KEADAAN TIPE KERUSAKAN							
		1		12	7	13	
		4x4 M	2,4x1,5 H	8x2,2 H	1,1x1,4 M	0,6x0,5 L	6x12 L
		3x0,8 H			1,6x0,8 L	0,8x0,4 L	12x2,4 M
		2,4x2,5 H			0,8x0,5 M	0,4x0,5 L	10x2,2 M
		3x1 L			0,6x0,8 M	0,6x0,5 L	
		2,4x0,8 M			0,6x0,4 L	0,8x0,8 M	
		4,2x2,2 M			1,2x0,8 L	1,2x0,5 M	
TOTAL SEVERITY	L	3 m ²		-	3,6 m ²		48 m ²
	M	27,16 m ²		-	3,66 m ²		34,24 m ²

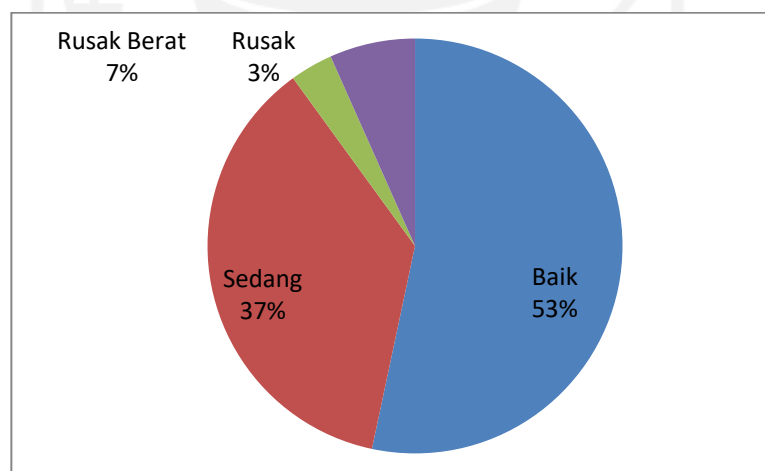
Kondisi perkerasan jalan merupakan hal yang sangat menunjang dalam proses evakuasi, kondisi jalan yang baik dapat memberikan kelancaran dan menghindari kecelakaan pada saat terjadinya evakuasi. Sedangkan pengamatan kondisi perkerasan jalan pada penelitian Masato (2017), kondisi perkerasan jalur evakuasi Sleman sudah sangat baik, hanya terdapat 3 titik jalan dengan perkerasan dengan kondisi rusak dan rusak berat, yang titik-titik tersebut merupakan jalur truk pengangkut pasir yaitu jalan D4 dan D5, juga jalur menuju objek wisata di kaliurang yaitu jalan D2.

Gambar 5.17 Kondisi Perkerasan Jalur Evakuasi Gunung Merapi

Berdasarkan Gambar 5.17 kondisi perkerasan jalur evakuasi di Kabupaten Sleman dengan kondisi Baik 53%, Sedang 37%, Rusak 3%, Rusak Berat 7%. Jalur yang kondisinya rusak adalah jalur-jalur yang digunakan sebagai rute truk bermuatan. Sedangkan untuk kondisi perkerasan pada penilitan ini bisa dilihat pada Gambar 5.18 berikut.

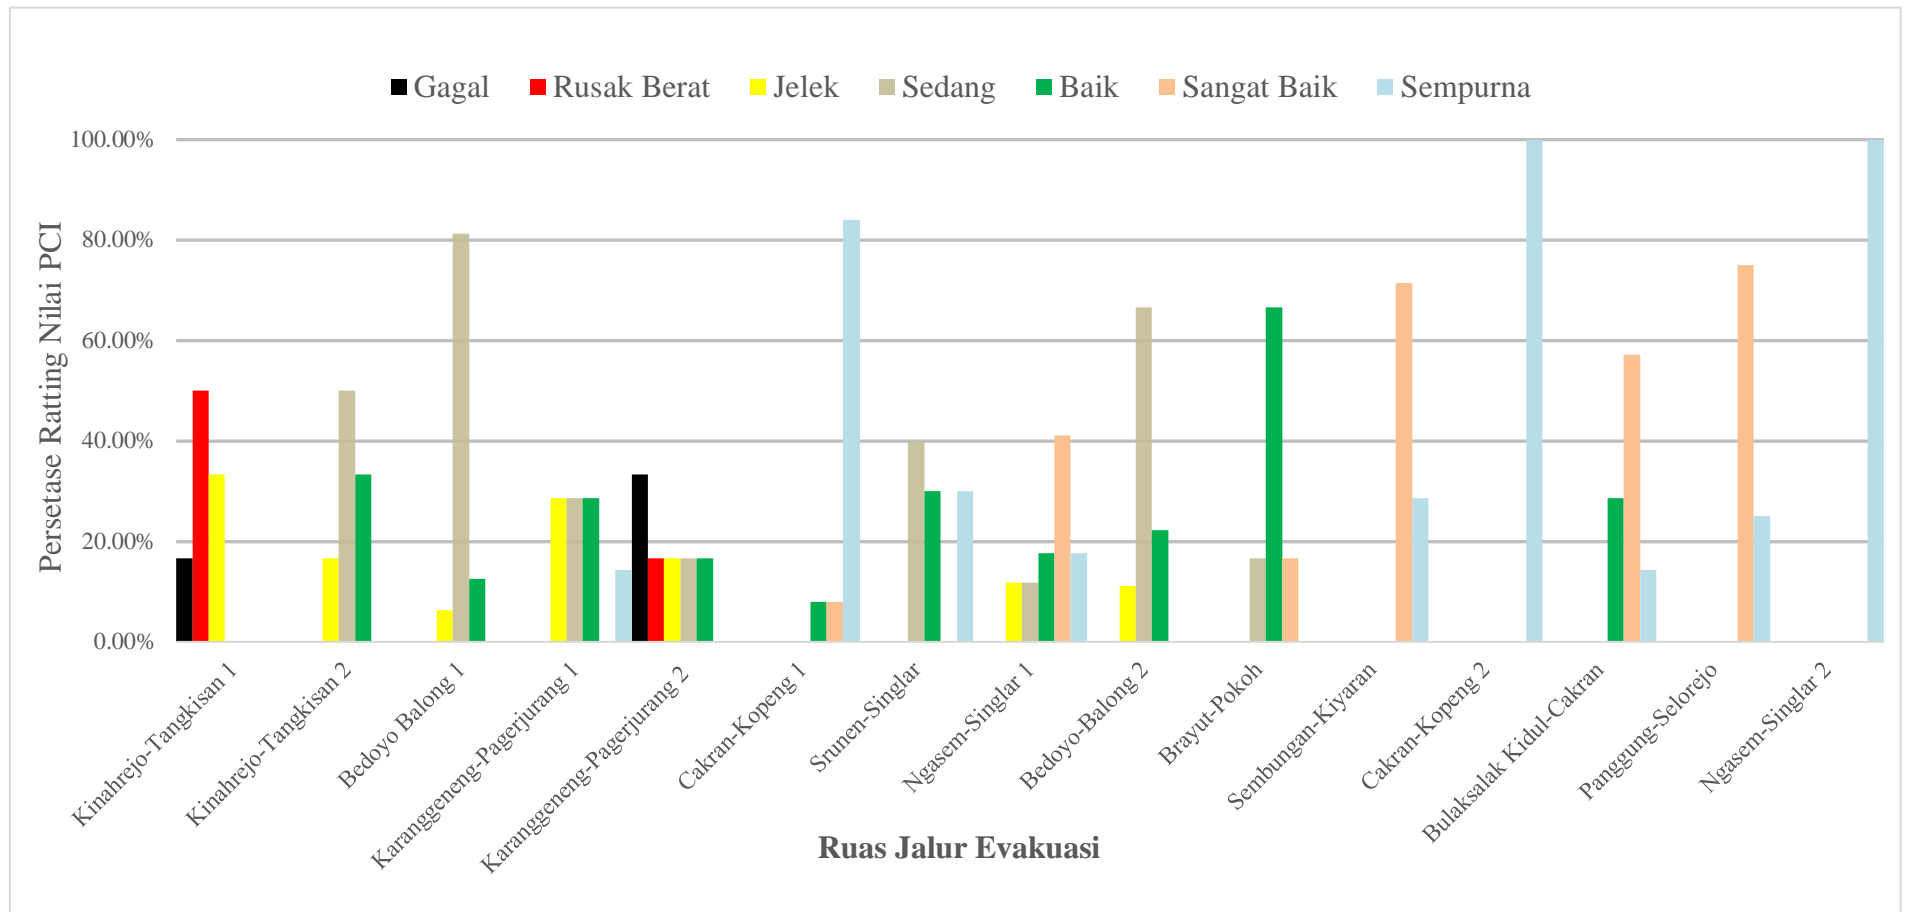
Gambar 5.18 Kondisi Perkerasan Jalur Evakuasi Merapi Kecamatan Cangkringan

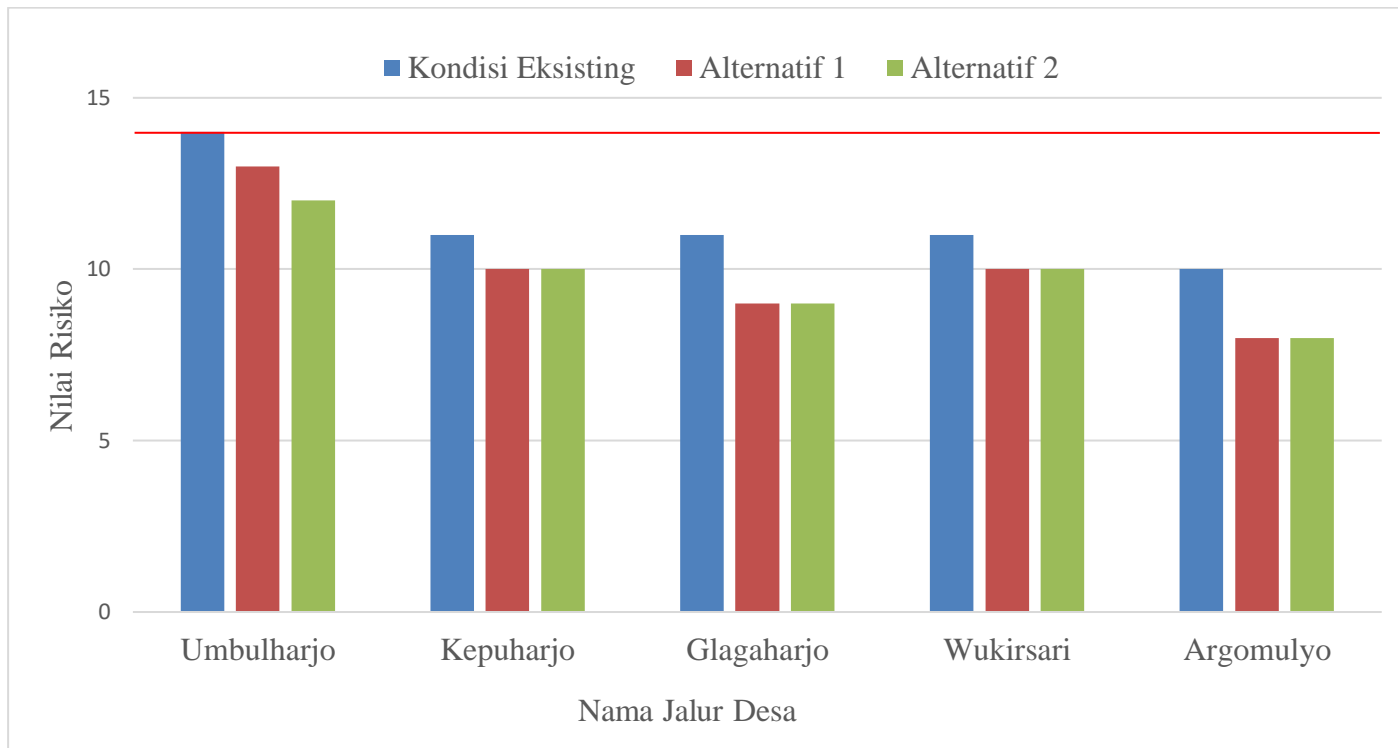
Berdasarkan pembobotan skor risiko pada hampir seluruh kawasan yang ditinjau didapatkan jalur A1-A2-A3-D1 (Desa Umbulharjo), B2-D4-D5-D6 (Desa Kepuharjo), C1-C2-E1 (Desa Glagaharjo), D1-D2-D3 (Desa Wukirsai) masuk dalam tingkat resiko “tinggi” dan E1 (Desa Argomulyo) masuk tingkat resiko “sedang” dari variabel yang diteliti seperti radius dari puncak Merapi, kondisi perkerasan, kinerja jalur evakuasi dan jarak asal menuju lokasi barak pengungsian. Tingkat risiko yang tinggi pada wilayah bencana khusus jalur transportasi akan mempengaruhi keselamatan para pengungsi, karena dalam proses evakuasi yang utama adalah keselamatan penduduk baik itu proses distribusi ke tempat yang aman, waktu evakuasi dan pemilihan moda kendaraan yang efektif. Pada Gambar 5.19 bisa dilihat perbandingan nilai risiko pada kondisi eksisting dan setelah alternatif perbaikan seperti berikut.

Gambar 5.19 Perbandingan Nilai Risiko Eksisting dengan Alternarif 1 dan Alternatif 2
