BAB II

TINJAUAN PUSTAKA

2.1 Pengertian Umum Lapis Perkerasan

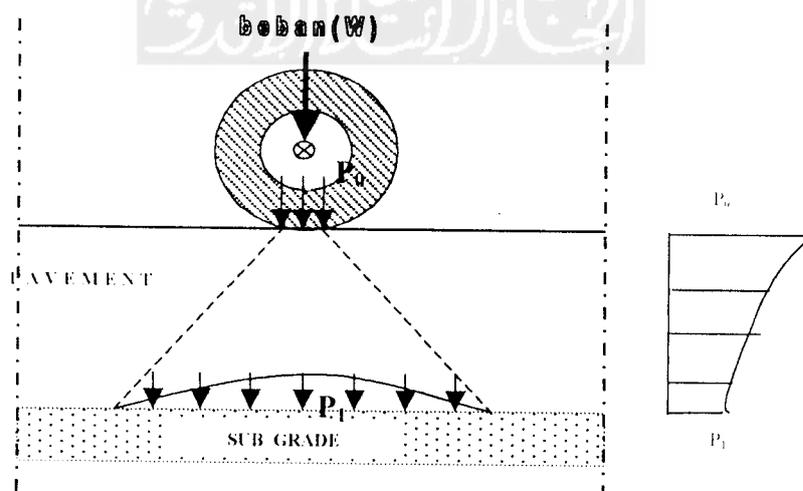
Pada gambar 2.1 dapat dilihat penyebaran beban roda kendaraan melalui lapis keras. Beban kendaraan dilimpahkan kelapis keras melalui bidang kontak roda berupa beban terbagi merata P_0 . Beban tersebut diterima oleh lapisan permukaan dan disebarkan kelapisan berikutnya sampai ketanah dasar sehingga menjadi P_1 yang lebih kecil dari daya dukung tanah dasar:

Gambar 2.1. Distribusi Beban Roda pada *Pavement*.

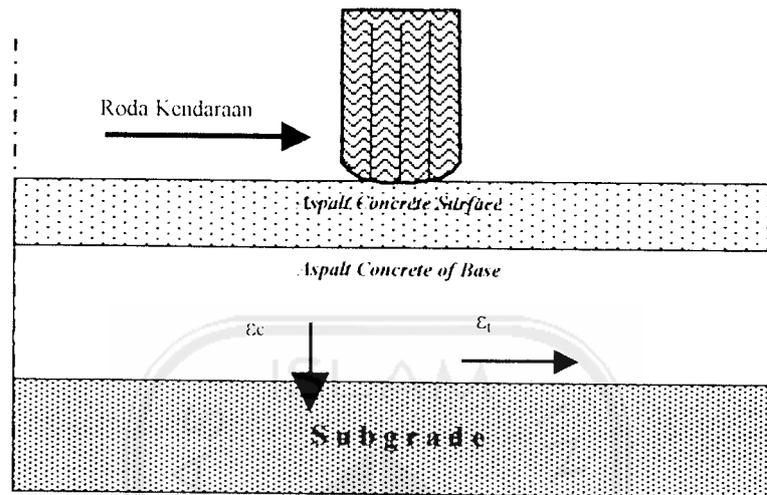
Gambar 2.3 Regangan Tarik Horizontal dan Regangan Tekan Vertikal

1. Kondisi dimana secara umum intensitas tegangan vertikal maksimum akan berkurang pada setiap lapisan yakni dari P_0 ke P_1 .
2. Kondisi dimana beban roda melendutkan struktur perkerasaan dan menyebabkan tegangan tarik / tekan dan regangan tarik / tekan pada permukaan perkerasaan aspal. Beban diatas permukaan aspal tersebut dianggap sebagai penyebab kedua regangan tersebut seperti ditunjukkan dalam gambar 2.3 yaitu regangan tarik horizontal (ϵ_t), dan regangan tekan vertikal (ϵ_c). jika regangan tarik horizontal (ϵ_t) berlebih, maka akan terjadi retak pada lapisan beraspal, dan bila regangan tekan vertikal (ϵ_c) berlebih, maka akan terjadi deformasi permanen pada permukaan struktur perkerasaan oleh beban berlebihan pada tanah dasar. Akan tetapi besaran-besaran seperti P_0 , P_1 , ϵ_t , dan ϵ_c
