**ANALISIS KERUSAKAN DAN BIAYA  
PEMELIHARAAN BANGUNAN GEDUNG ASRAMA  
MAHASISWA PUTRA UII YOGYAKARTA  
(*DAMAGE ANALYSIS AND COST MAINTENANCE OF  
MALE DORMITORY UII YOGYAKARTA*)**

**PROGRAM STUDI TEKNIK SIPIL  
FAKULTAS TEKNIK SIPIL DAN PERENCANAAN  
UNIVERSITAS ISLAM INDONESIA  
YOGYAKARTA  
2021**

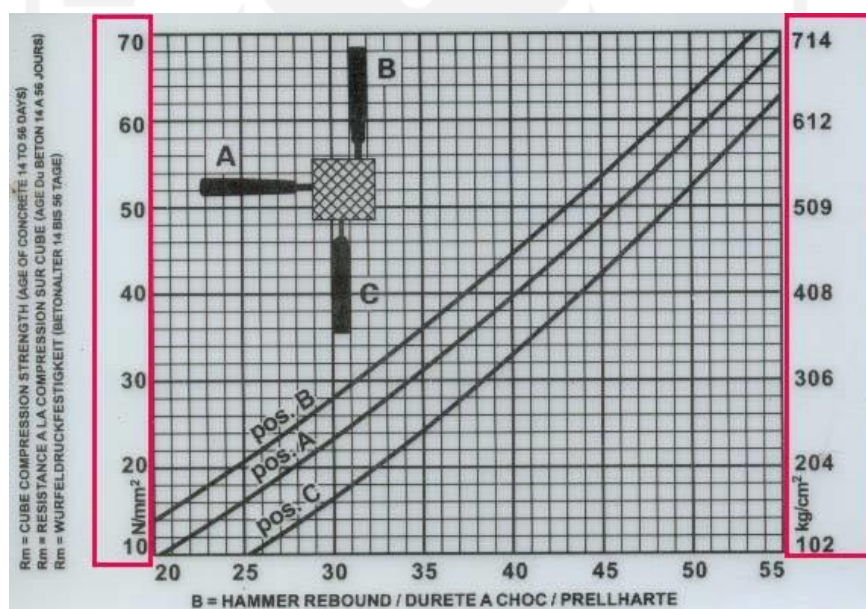
Pada penelitian ini, dilakukan pengujian palu beton untuk memeriksa mutu beton pada elemen struktur kolom yang terdapat di Asrama Mahasiswa Putra Universitas Islam Indonesia Yogyakarta Hubungan empirik dari nilai *hammer rebound* dengan kuat tekan beton dapat dilihat pada Gambar 3.2 di bawah ini.

**Gambar 3.2 Hubungan Nilai *Hammer Rebound* dengan Kuat Tekan Beton**

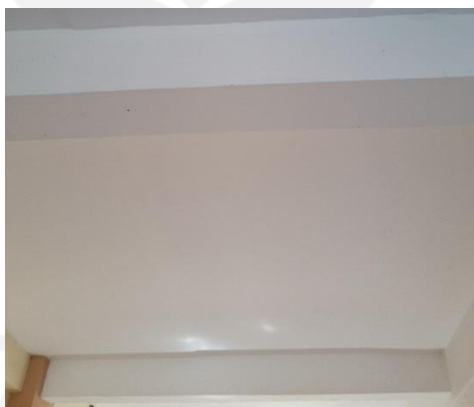
**Gambar 5.1 Pelat**

Pada bangunan gedung Asrama Mahasiswa Putra UII, struktur pelat lantai maupun pelat atap dalam kondisi yang baik atau nihil kerusakan. Pelat tidak mengalami retak rambut, deformasi, bergetar, keropos maupun bocor. Perencanaan dan metode pelaksanaan yang baik membuat hasil konstruksi sesuai dengan yang diharapkan. Kondisi pelat yang terdapat pada bangunan asrama dapat dilihat pada Gambar 5.1 berikut ini.

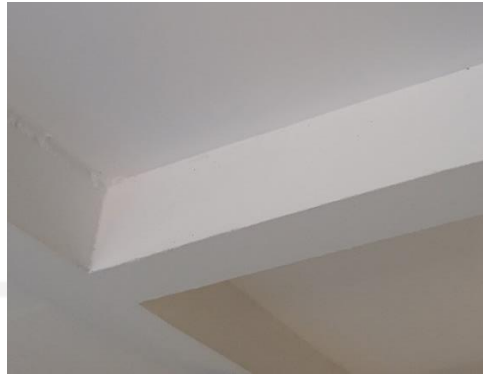
**Gambar 5.2 Balok**

Pada bangunan gedung Asrama Mahasiswa Putra UII, struktur balok dalam kondisi yang baik atau tidak ada tanda yang menunjukkan adanya kegagalan struktur. Balok tidak mengalami korosif, keropos maupun deformasi. Perencanaan dan metode pelaksanaan yang baik membuat hasil konstruksi sesuai dengan yang rencana. Kondisi balok yang terdapat pada bangunan asrama dapat dilihat pada Gambar 5.2 berikut ini.

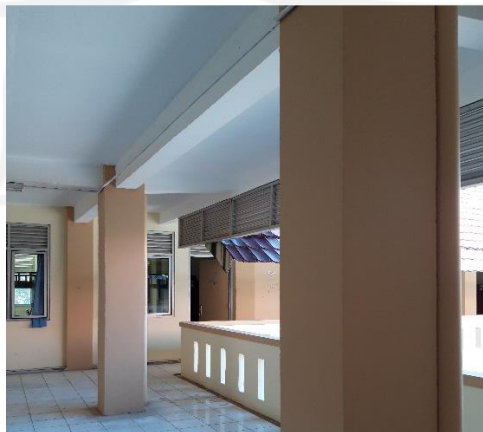
**Gambar 5.3 Kolom**

Pada bangunan gedung Asrama Mahasiswa Putra UII, struktur kolom maupun sambungan kolom dengan balok dalam kondisi yang baik atau tidak ada ciri-ciri yang menunjukkan adanya kegagalan struktur. Kolom tidak mengalami kegagalan geser, tekan, *buckling*, patah, puntir, korosif maupun keropos. Sambungan antara kolom dan balok juga tidak mengalami keretakan dan nihil kerusakan. Kondisi kolom dan sambungan antara kolom dengan balok yang terdapat pada bangunan asrama dapat dilihat pada gambar berikut ini.

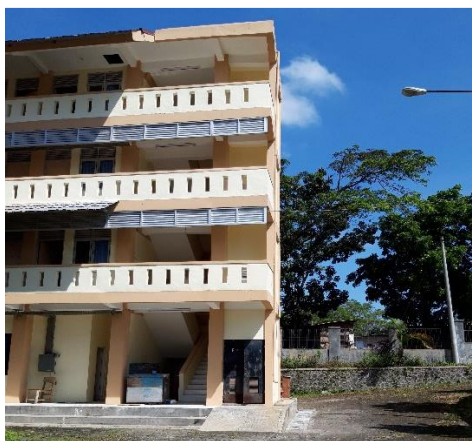
**Gambar 5.5 Bangunan Tidak Mengalami Miring**

Pada bangunan gedung Asrama Mahasiswa Putra UII, struktur pondasi dalam kondisi yang baik atau tidak ada ciri-ciri yang menunjukkan adanya kegagalan struktur. Pondasi bangunan tidak mengalami retak atau deformasi yang ditunjukkan dengan bangunan gedung tidak terjadi kemiringan maupun *collapse*. Kondisi pondasi yang ditunjukkan oleh bangunan yang tidak miring dapat dilihat pada Gambar 5.5 berikut ini.

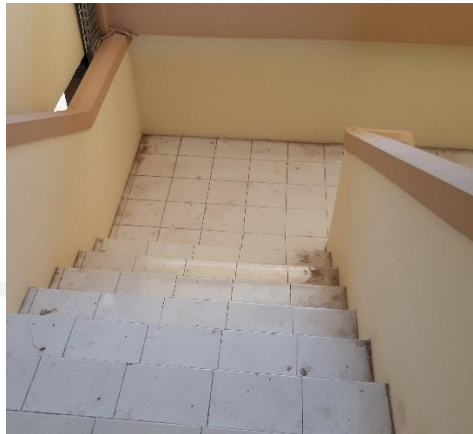
**Gambar 5.6 Tangga**

Pada bangunan gedung Asrama Mahasiswa Putra UII, struktur tangga dalam kondisi yang baik atau tidak ada ciri-ciri yang menunjukkan adanya kegagalan struktur. Tangga tidak mengalami penurunan/pergeseran, beton tidak memiliki rongga ataupun keropos, tidak ada tulangan yang mengalami korosif serta tidak ada keretakan yang terjadi. Perencanaan dan metode pelaksanaan yang baik membuat hasil konstruksi sesuai dengan rencana. Kondisi tangga yang terdapat pada bangunan asrama dapat dilihat pada Gambar 5.6 berikut ini.

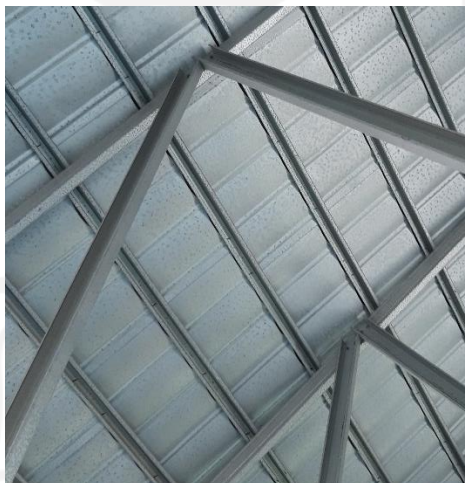
**Gambar 5.7 Rangka Atap**

Pada bangunan gedung Asrama Mahasiswa Putra UII, rangka atap baja ringan dalam kondisi yang baik atau tidak ada tanda yang menunjukkan adanya kegagalan struktur. Rangka atap baja ringan tidak mengalami korosif maupun tekuk/*buckling* secara lokal, lentur maupun torsional. Sambungan baut pada baja ringan juga dalam kondisi yang baik dan tidak mengalami karat. Perencanaan dan pemilihan kualitas bahan yang baik membuat hasil konstruksi sesuai dengan rencana. Kondisi rangka atap baja ringan yang terdapat pada bangunan asrama dapat dilihat pada Gambar 5.7 berikut ini.

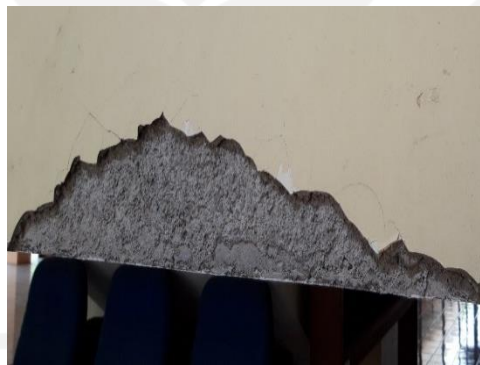
Kerusakan yang terjadi berupa plesteran yang terlepas atau jatuh dari dinding. Hal ini dapat disebabkan oleh campuran plesteran yang digunakan kurang proporsional. Pada saat pengerjaan, campuran tersebut kekurangan volume semen sebagai bahan ikat yang mengakibatkan plesteran kurang melekat dengan baik. Kerusakan ini terletak di lantai 1 bagian utara gedung dan memiliki dimensi 70 x 10 cm. Visual kerusakan tersebut dapat dilihat pada Gambar 5.8 berikut ini.

**Gambar 5.8 Kerusakan Plesteran**

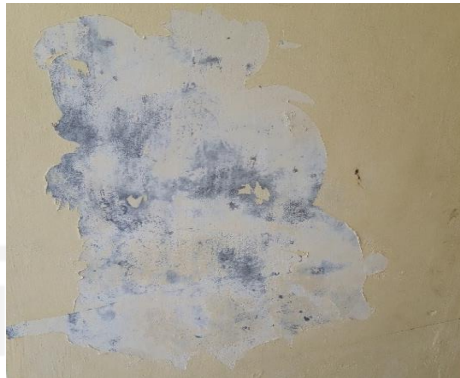
Kerusakan pada elemen dinding berikutnya yaitu terdapat cat yang terkelupas. Cat mengelupas dengan dimensi 40 x 45 cm. Cat yang mengelupas tersebut terletak di bagian eksterior gedung, tepatnya di bagian utara lantai 1. Kerusakan ini dapat disebabkan oleh umur cat yang sudah lama dan dinding mengalami kelembaban karena faktor perubahan cuaca. Jenis kerusakan seperti ini banyak terjadi pada bangunan gedung yang ditinjau. Visual kerusakannya dapat dilihat pada Gambar 5.9 berikut ini.

**Gambar 5.9 Cat Dinding Eksterior Terkelupas**

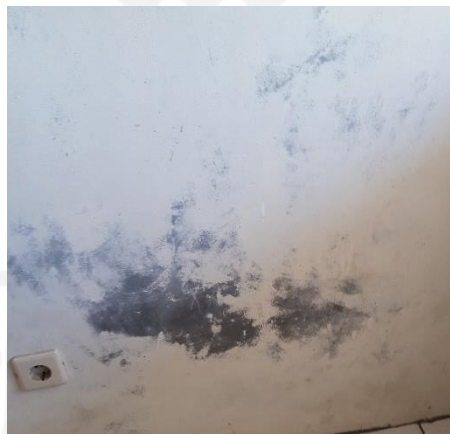
Pada bagian interior didapat cat yang mengelupas bagian dinding kamar bagian timur. Dari gambar berikut, cat pada dinding kamar no. 406B mengalami kerusakan dengan dimensi 80 x 70 cm. Faktor penyebab cat tersebut dapat terkelupas yaitu selain umur cat yang sudah lama, juga faktor cuaca yang membuat dinding menjadi lembab. Visual kerusakannya dapat dilihat pada Gambar 5.10 berikut ini.

**Gambar 5.10 Cat Dinding Interior Terkelupas**

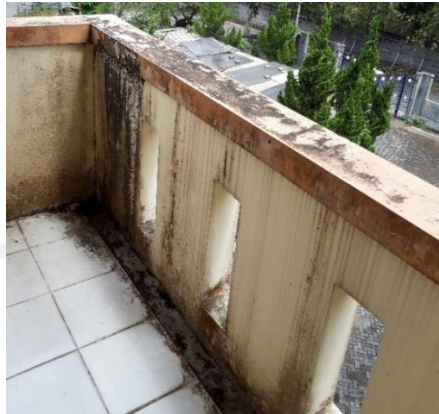
Pada bagian dinding parapet, cat mengalami kotor dan terkelupas dengan dimensi 140 x 85 cm yang terletak di selasar sisi timur lantai 3. Kerusakan ini dapat diakibatkan oleh dinding yang lembab karena faktor suhu dan cuaca. Selain itu, cat yang terkena air hujan secara langsung dalam waktu yang lama juga dapat membuat cat mudah rusak. Visual kerusakan tersebut dapat dilihat pada Gambar 5.11 berikut ini.

**Gambar 5.11 Cat Dinding Parapet yang Rusak**

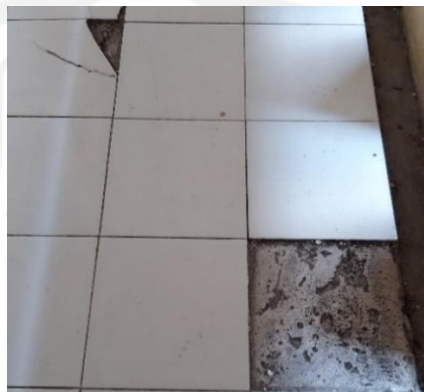
Pada bagian keramik lantai terdapat kerusakan berupa retak-retak dan terlepas. Terdapat total 48 buah keramik lantai dengan ukuran 30 x 30 cm yang rusak pada lantai 2 hingga lantai 4. Kerusakan ini dapat diakibatkan oleh proses muai susut karena perubahan suhu lingkungan sehingga dapat membuat keramik terlepas ataupun retak. Perbaikan dapat dilakukan dengan merendam keramik lantai sebelum dipasang agar pori-pori keramik menyerap air dan mencegah keramik mudah lepas saat diaplikasikan. Selain itu, dapat menggunakan bahan adukan semen dan pasir yang berkualitas baik dengan perbandingan 1:4. Visual kerusakan tersebut dapat dilihat pada Gambar 5.12 berikut ini.

**Gambar 5.12 Keramik Lantai yang Rusak**

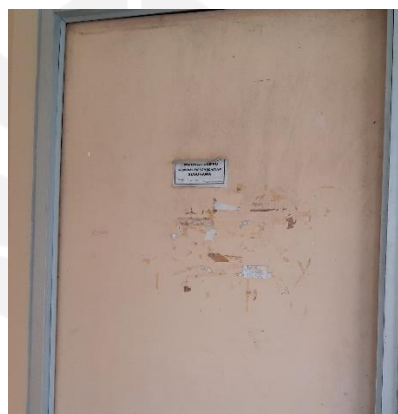
Pada bagian pintu dan jendela, terdapat beberapa kerusakan diantaranya cat pintu yang kusam, rambuncis/gagang jendela yang rusak, maupun karet jendela yang sudah terlepas. Pada pintu berbahan triplek dengan *finishing* cat. Kondisi cat pintu mengalami kusam dan kotor yang diakibatkan oleh banyaknya bekas dari tempelan kertas. Sedangkan untuk bagian gagang pintu, engsel, slot kunci dan kusen pintu berbahan alumunium dalam kondisi yang baik atau nihil kerusakan. Terdapat contoh komdisi pada bagian cat yang kusam dengan dimensi 52 x 50 cm pada kamar no. 408A seperti Gambar 5.13 berikut ini.

**Gambar 5.13 Cat Pintu Kusam**

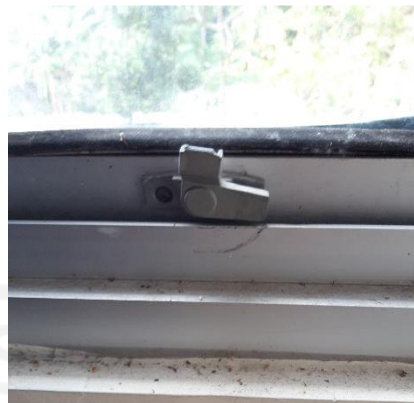
Pada jendela memiliki kusen berbahan alumunium dengan ukuran 3” dan kaca dengan tebal 5 mm. Kondisi kusen, kaca dan engsel jendela dalam kondisi yang baik atau laik fungsi. Sedangkan untuk rambuncis atau gagang jendela terdapat kerusakan berupa patah atau terlepas dan karet jendela yang sebagian terlepas. Total ada 13 buah rambuncis dan 3 buah karet jendela yang kondisinya tidak laik fungsi. Visual kerusakan tersebut dapat dilihat pada Gambar 5.14 berikut ini.

**Gambar 5.14 Elemen Jendela yang Rusak**

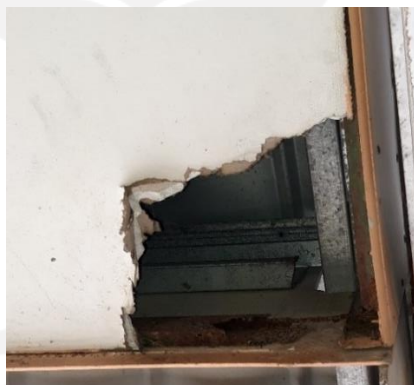
Pada bagian langit-langit, terdapat kerusakan yaitu adanya lubang dengan dimensi 36 x 34 cm pada ujung utara lantai 4. Hal ini dapat diakibatkan karena langit-langit dengan bahan tripleks tersebut mengalami pelapukan. Visual dari kerusakan tersebut dapat dilihat pada Gambar 5.15 berikut ini.

**Gambar 5.15 Kerusakan Langit-Langit**

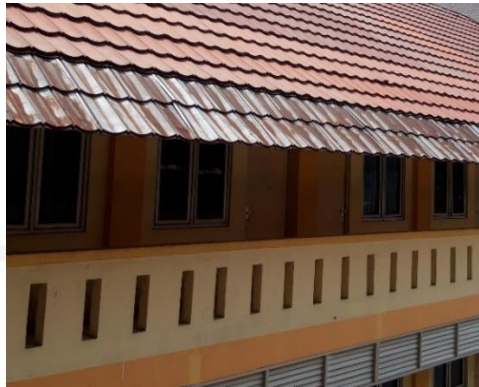
Penutup atap yang digunakan yaitu genteng yang memiliki bahan dari metal. Terdapat kerusakan pada bagian kanopi yaitu genteng metal yang mengalami karat dengan dimensi 3885 x 77 cm sepanjang selasar sisi barat dan timur. Hal ini dapat diakibatkan oleh material penyusun genteng pada kanopi tidak mempunyai ketahanan yang cukup bagus sehingga mudah rusak saat terjadi perubahan cuaca yang berkelanjutan. Visual dari kerusakan tersebut dapat dilihat pada Gambar 5.16 berikut ini.

**Gambar 5.16 Genteng Metal Berkarat**

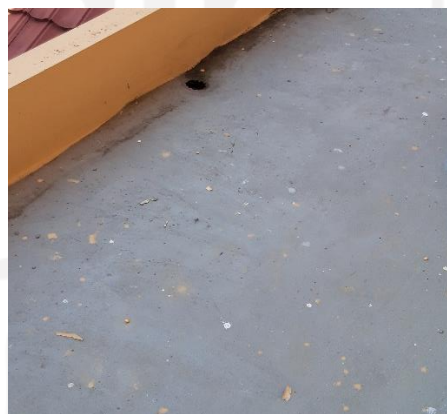
**Gambar 5.17 Talang Air**

Talang berfungsi untuk mengalirkan air hujan ke tempat seharusnya atau saluran air di sekitarnya. Selain itu, dengan adanya talang dapat mencegah adanya rembesan air hujan. Talang yang digunakan pada bangunan gedung asrama terbuat dari beton. Kondisi talang dalam keadaan baik dan laik fungsi seperti Gambar 5.17 berikut ini.

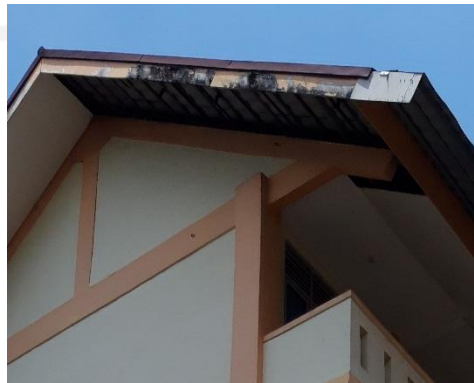
**Gambar 5.18 Lisplang**

terjadi pada bagian utara dan selatan bangunan sepanjang 12 m. Kerusakan ini dapat diakibatkan oleh perubahan cuaca yang terjadi secara terus-menerus dan dipengaruhi juga oleh umur lisplang yang sudah lama sehingga membuat lisplang lapuk. Visual dari kerusakan tersebut dapat dilihat pada Gambar 5.18 berikut ini.

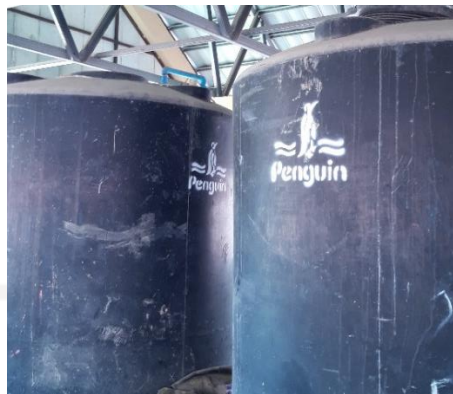
**Gambar 5.19 Tangki Air**

Air bersih disuplai oleh PDAM dengan pipa besi berukuran 3” menuju *ground tank* yang terdapat pada bagian timur bangunan gedung. Air bersih yang berada di *ground tank* disalurkan ke tangki bagian atas dengan bantuan pompa air berkapasitas 5 HP melalui pipa besi dengan diameter 1,5”. Terdapat dua jalur khusus pemipaan atau yang disebut *shaft* pipa yang terletak di sisi timur dan barat bangunan. Pada bagian atas bangunan, terdapat 2 tangki air yang memiliki kapasitas 8000 liter seperti gambar berikut ini.

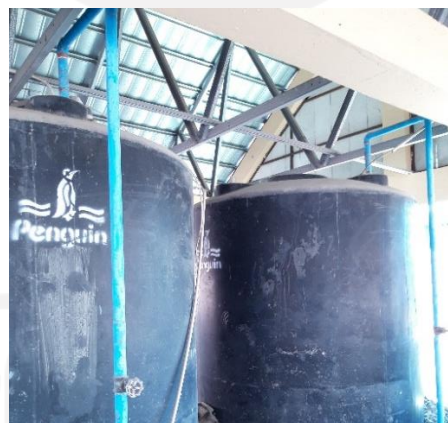
**Gambar 5.20 Saluran Air Bersih**

Dari tangki tersebut, distribusi air bersih disalurkan dengan pipa diameter 1,5” melalui pipa tegak pada *shaft* pipa. Dari pipa tegak tersebut, air bersih didistribusikan ke ruang toilet melalui pipa diameter 1,25” dan terbagi ke kran air masing-masing dengan pipa berdiameter 0,5”. Untuk kran taman dan kran wudhu yang berada di lantai dasar, distribusi air bersih dari tangki atas disalurkan melalui pipa berdiameter 0,75”.

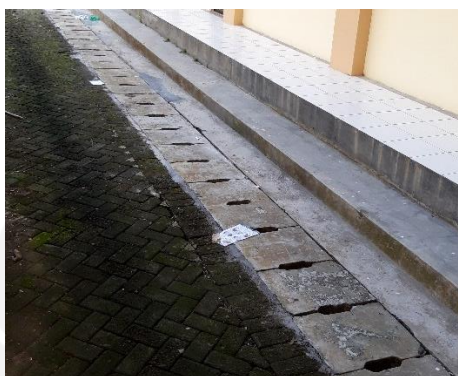
**Gambar 5.21 Drainase Saluran Air Bekas**

Air bekas pada setiap toilet dialirkan melalui *floor drain* dan air bekas pada wastafel disalurkan dengan pipa diameter 2” menuju ke pipa tegak berdiameter 3” khusus air bekas pada *shaft* pipa (jalur pemipaan). Selanjutnya dari pipa tegak tersebut, air bekas dialirkan menuju ke saluran drainase. Keadaan saluran air bekas pada bangunan gedung asrama tidak mengalami kerusakan seperti kebocoran ataupun penyumbatan pipa.

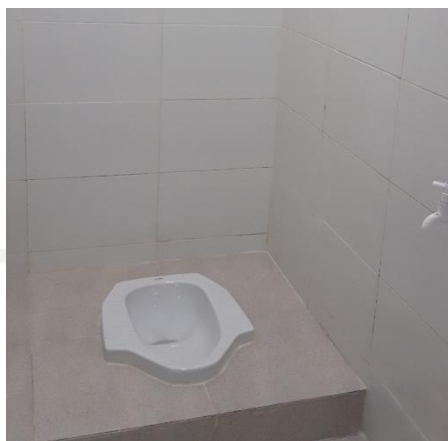
**Gambar 5.22 Sanitasi**

Selanjutnya, limbah dari pipa dialirkan menuju ke *septic tank*. Fungsi dari *septic tank* tersebut untuk menampung limbah dan penghancuran kotoran-kotoran yang masuk, limbah ini kemudian akan dialirkan menuju ke pipa resapan. Pada bangunan gedung asrama, *septic tank* yang ada memiliki dimensi 6,6 x 2,4 x 2,32 meter yang dilengkapi pipa resapan sepanjang 8 meter. Kondisi *septic tank* dalam keadaan yang baik dan normal yang ditandai dengan tidak adanya kotoran yang muncul dalam kloset, saluran limbah tidak tersumbat dan tidak adanya bau yang tidak sedap.

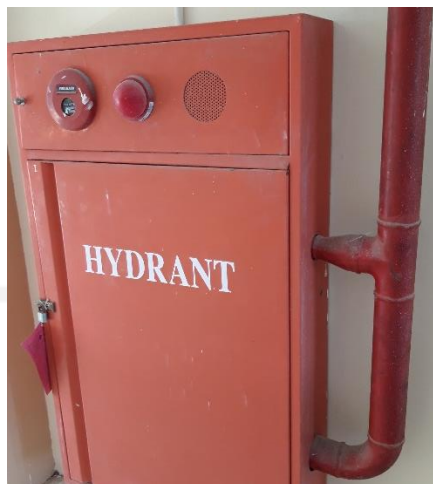
**Gambar 5.23 Hydrant Box**

Kondisi *fire hydrant* yang ada pada bangunan gedung dalam kondisi yang baik dan siap digunakan apabila muncul titik api. Komponen-komponen *fire hydrant* masih lengkap dan tersusun rapi. Tidak ada kerusakan seperti selang yang bocor maupun komponen yang berkarat.

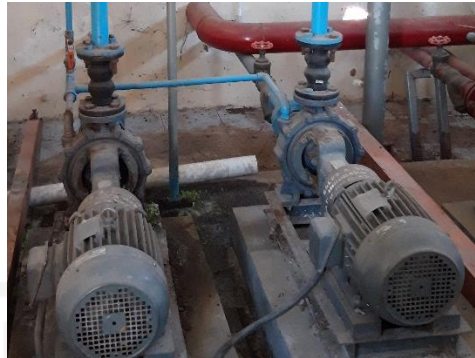
**Gambar 5.24 Pompa Air**

Kondisi pompa air yang ada pada bangunan gedung dalam kondisi yang prima dan tidak ada kendala dalam penggunaannya. Komponen-komponen pompa air seperti dinamo, *impeller*, tabung pompa dan alat otomatis bekerja dengan baik. Selain itu, aliran air dari *ground tank* menuju tandon atas berjalan dengan lancar.

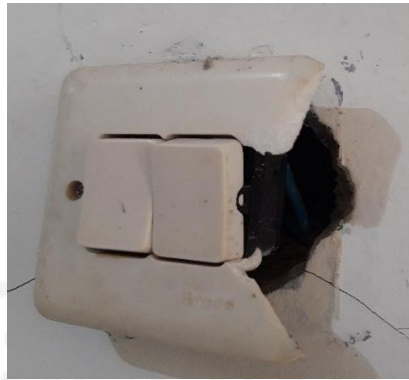
Dari hasil observasi, didapat beberapa kerusakan pada komponen elektrikal maupun komponen yang tidak berfungsi dengan semestinya. Kerusakan yang terjadi berupa saklar yang retak, bohlam lampu yang tidak terpasang atau mati maupun pipa *conduit* atau pipa pembungkus kabel yang sudah lepas seperti pada visual gambar berikut ini.

**Gambar 5.25 Retak pada Saklar Ganda**

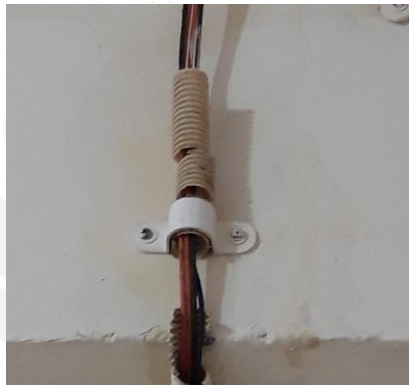
**Gambar 5.26 Pipa Conduit yang Lepas**

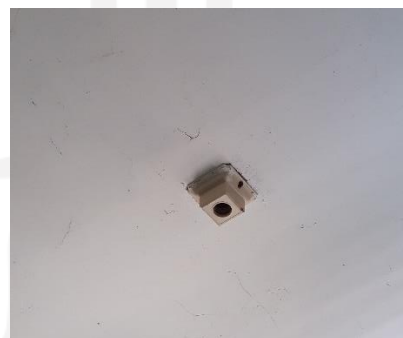
**Gambar 5.27 Fitting tanpa Bohlam Lampu**

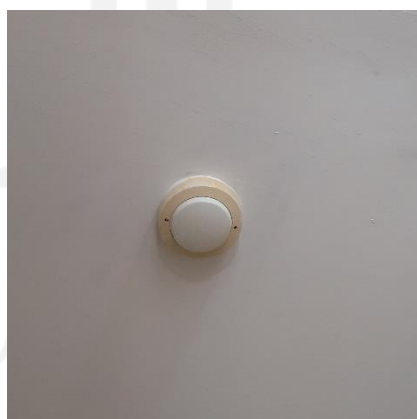
**Gambar 5.28 Detektor *Fire Alarm***

Kondisi *fire alarm* pada bangunan gedung asrama dalam keadaan baik dan lengkap. Terdapat beberapa komponen yang terdapat pada *fire alarm* diantaranya *emergency break glass* yang berfungsi membunyikan alarm secara manual tanpa menunggu detektor terpicu. *Indicator lamp* berfungsi secara visual menandakan adanya kebakaran dan akan menyala berkedip. *Alarm bell* juga akan mengasilkan suara nyaring jika terjadi kebakaran sehingga penghuni dapat segera mengevakuasi diri. Selain itu, terdapat juga MCFA (*Main Control Fire Alarm*) yang berada di ruang pengelola lantai 1 yang menjadi pengendali *fire alarm* dan akan menerima sinyal dari semua detektor kebakaran. Panel MCFA akan menghasilkan data tentang informasi dan lokasi kebakaran.

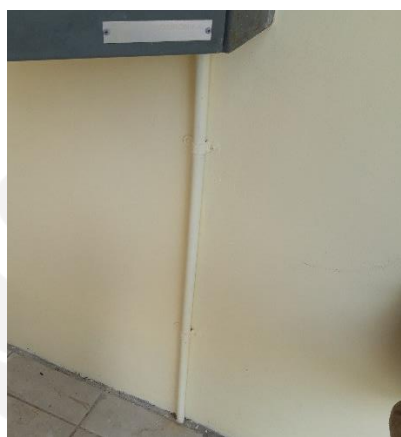
**Gambar 5.29 Grounding Listrik**

tanah dengan hambatan sebesar 1 ohm. Kabel tersebut ditempatkan ke dalam pipa GIP berdiameter 3/4" dengan kedalaman minimum 1,5 meter. Pada bangunan gedung asrama memiliki sistem *grounding* listrik yang bagus. Selain kabel *grounding* yang terhubung pada MCB terdapat juga kabel *grounding* yang terhubung dengan penangkal petir yang terletak di atap bangunan. Arus listrik disalurkan melalui kabel yang ditempatkan di dalam pipa *conduit* dan langsung diteruskan ke dalam tanah dengan pipa GIP sebagai pelindung kabel.

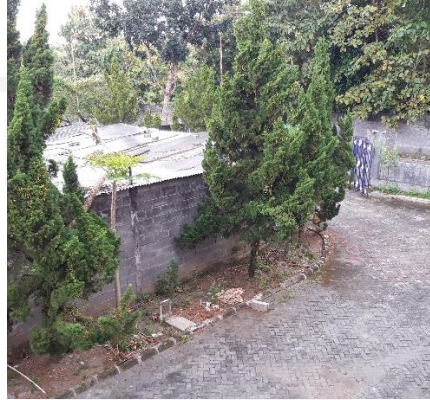
**Gambar 5.30 Tata Lingkungan Hijau**

Tumbuhan atau tanaman hijau selain untuk memperindah lingkungan, berfungsi juga sebagai resapan air ke dalam tanah. Pepohonan yang lebat juga dapat mencegah panas matahari sehingga suasana menjadi teduh. Hal itu juga terdapat pada bangunan asrama, berbagai jenis pohon mulai dari pohon mangga, cemara, hingga palem membuat halaman lebih hijau. Selain itu, terdapat berbagai jenis bunga yang semakin memperindah lingkungan sekitar. Pada akses jalan di

lingkungan bangunan gedung asrama terdapat pohon cemara yang berjajar rapi yang membuat suasana tidak gersang dan secara estetika menjadi lebih indah. Visual lingkungan tersebut dapat dilihat pada gambar berikut ini.

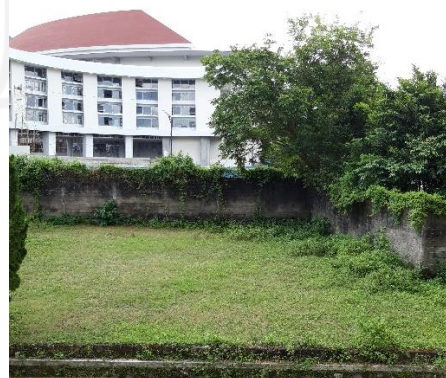
**Gambar 5.31 Lahan Parkir**

Pada halaman bangunan asrama, terdapat lahan parkir khusus motor dan mobil. Untuk lahan parkir khusus motor terletak di sisi timur dan barat bangunan. Sedangkan lahan parkir khusus mobil terletak di sebelah utara bangunan gedung. Kedua lahan parkir tersebut bersifat terbuka atau tidak mempunyai atap dan alasnya terbuat dari paving blok. Kegiatan pemeliharaan perlu dilakukan pada lahan parkir khusus mobil karena terdapat tumbuhan liar dan rumput yang tinggi sehingga perlu dilakukan pembersihan dan pemotongan rumput. Visual lahan parkir yang berada pada bangunan asrama dapat dilihat pada gambar berikut ini.

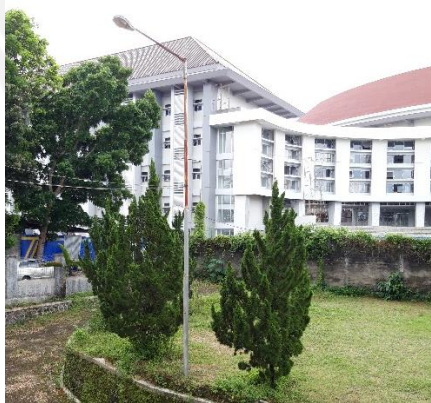
**Gambar 5.32 Penerangan Halaman**

Pada halaman bangunan gedung asrama, terdapat 4 buah lampu penerangan dengan total daya yang terpasang sebesar 400 watt. Suplai arus listrik terhubung dengan panel listrik khusus penerangan halaman. Untuk sumber tenaga yang dibutuhkan oleh penerangan luar, sepenuhnya masih mengandalkan suplai listrik dari PLN dan belum memanfaatkan tenaga surya yang dapat menghemat tenaga listrik. Kondisi lampu penerangan halaman yang ada dalam keadaan yang baik dan nihil kerusakan. Selain itu, tiang penyangga dengan tinggi 10 meter juga masih berdiri kokoh atau tidak terjadi kemiringan. Penempatan lampu sudah tepat yang terletak di sekeliling jalan lingkungan bangunan asrama dan dekat dengan lahan parkir. Visual lampu penerangan halaman yang berada pada bangunan asrama dapat dilihat pada gambar berikut ini.

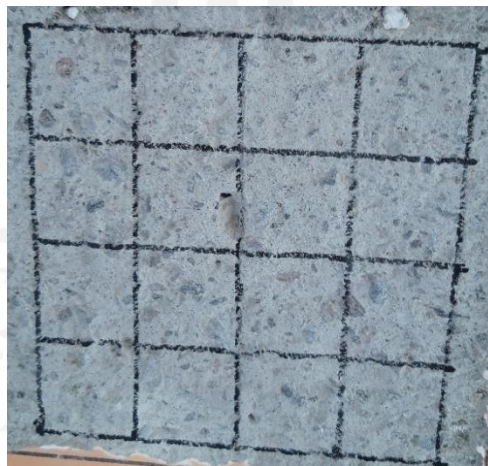
**Gambar 5.33 Daerah Pengujian *Hammer Test***

Sebelum dilakukan pengujian, lapisan plesteran pada kolom harus dikikis terlebih dahulu, dengan tujuan *plunger* atau ujung pada alat uji menumbuk langsung pada permukaan beton sehingga hasilnya dapat lebih akurat. Pada daerah pengujian dapat dibuat tanda titik atau gambar persegi yang bersusun supaya jarak antar titik minimal 25 mm dapat terpenuhi dan memudahkan saat pengujian berlangsung. Visual gambar mengenai pengujian palu beton atau *hammer test* dapat dilihat pada Gambar 5.33 dan Gambar 5.34 berikut ini.

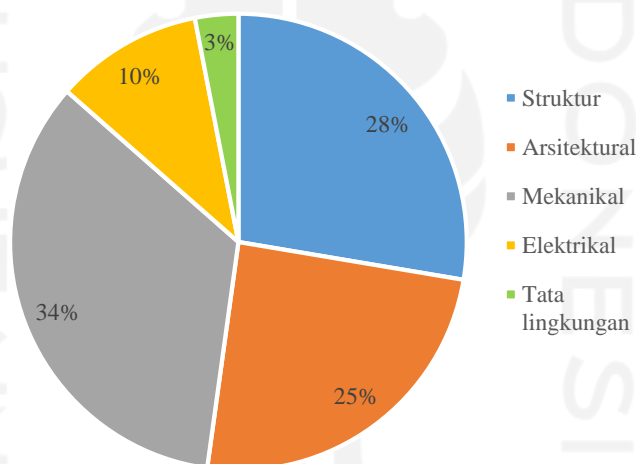
Dari penelitian yang dilakukan pada gedung Asrama Mahasiswa Putra UII Yogyakarta, terdapat biaya-biaya yang diperlukan untuk memperbaiki elemen bangunan yang mengalami kerusakan diantaranya: elemen pada dinding, keramik lantai, langit-langit, penutup atap, lisplang, cat pintu dan elemen pada jendela. Oleh karena itu, perlu dilakukan tindakan kuratif berupa perbaikan pada masing-masing kerusakan. Sedangkan pemeliharaan yang dilakukan mencakup pemeriksaan komponen struktural, arsitektural, mekanikal elektrik dan tata lingkungan. Persentase biaya pemeliharaan pada masing-masing komponen bangunan adalah sebagai berikut ini.

**Gambar 5.35 Persentase Biaya Pemeliharaan Komponen**
