TUGAS AKHIR

**EVALUASI KERUSAKAN DINI PADA LAPIS
TAMBAH DAN UMUR SISA PERKERASAN
MENGUNAKAN METODE *AASHTO* 1993 PADA
RUAS JALAN DIPONEGORO KLATEN – SOLO
*EVALUATION OF EARLY DAMAGE ON THE EXTRA
LAYER AND REMAINING LIFE OF PAVEMENT
USING AASHTO 1993 METHOD AT DIPONEGORO
ROAD KLATEN - SOLO***

**PROGRAM STUDI TEKNIK SIPIL
FAKULTAS TEKNIK SIPIL DAN PERENCANAAN
UNIVERSITAS ISLAM INDONESIA
2021**

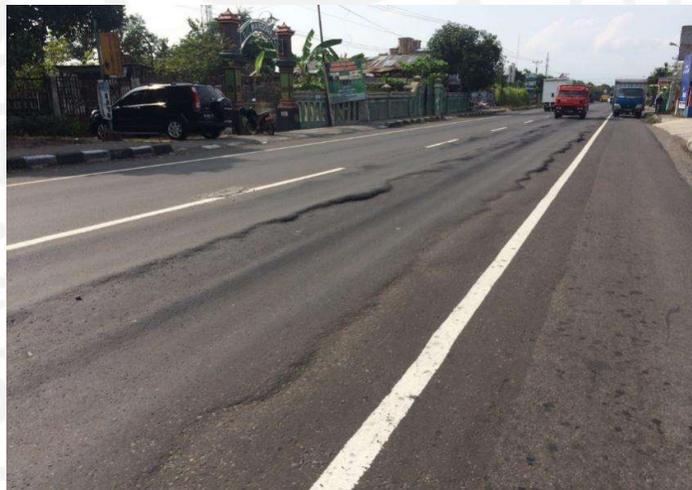
Gambar 1.1 Kenampakan Kondisi Jalan Klaten - Solo Jalan Diponegoro (*bypass*) Klaten pada tahun 2018

Kondisi kerusakan jalan yang terjadi di ruas Jalan Diponegoro Klaten pada tahun 2018 dapat disimak pada Gambar 1.1 yang telah disediakan di bawah ini.

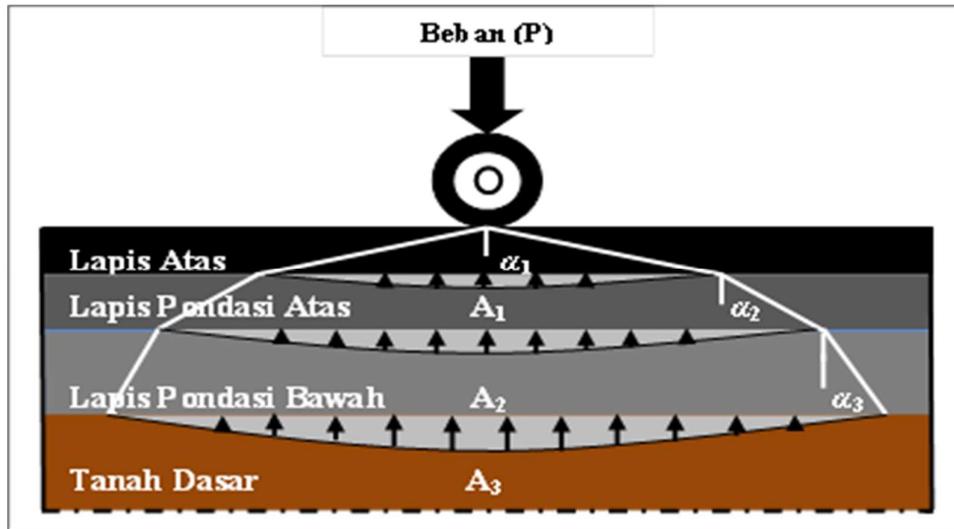
Gambar 3. 1 Distribusi Beban Dari Roda Kendaraan menuju Perkerasan

Berdasarkan konsep mengenai perkerasan lentur, perkerasan ini dapat melendut atau melentur jika perkerasan tersebut dibebani. Hal ini disebabkan oleh adanya sifat yang dimiliki perkerasan lentur yaitu penyebaran gaya sehingga beban yang ditahan oleh setiap lapisan berbeda-beda, akibatnya semakin meunju ke lapisan di bawahnya gaya yang akan diterima dan membebani di masing-masing lapisan akan semakin kecil. Lapis permukaan diharuskan untuk bisa menerima semua jenis gaya dan beban yang disebabkan oleh kendaraan pada lapis perkerasan tersebut, sehingga yang terjadi adalah lapisan pada pondasi bagian atas akan mterbebani gaya vertikal beserta getaran, tetapi tanah dasar akan terbebani gaya dengan arah vertikal saja. Hal ini sesuai dengan apa yang dijelaskan dalam bukunya dan akan diuraikan pada Gambar 3.1 (Sukirman, 1999).

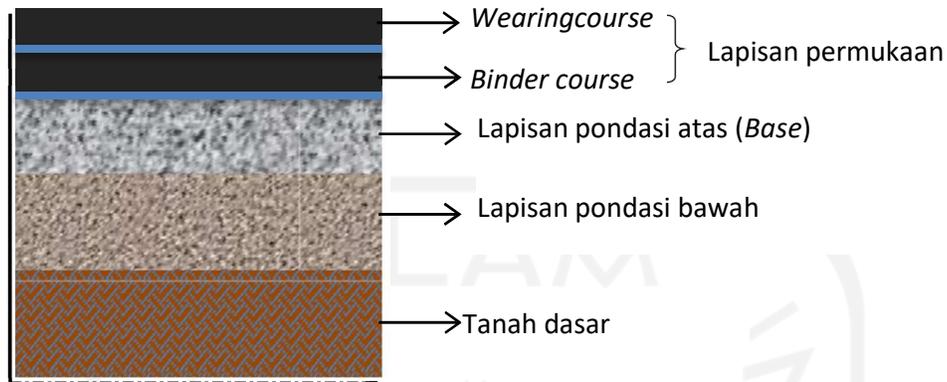
Gambar 3. 2 Gambar Struktur Lapisan Perkerasan Lentur

Dalam tujuan untuk memperoleh kekuatan daya dukung pada struktur perkerasan yang baik serta juga ekonomis, struktur pada perkerasan sengaja dibentuk memiliki banyak lapisan dengan mengacu pada besaran beban yang akan dipikul yang berawal dari roda kendaraan hingga pada akhirnya akan sampai ke tanah dasar. Tiap-tiap lapisan pada struktur perkerasan memiliki fungsi yang berbeda-beda pula. Masing-masing lapisan diharuskan dapat menyebarkan beban dengan merata dari atas hingga ke bawah dengan baik, apabila terdapat satu lapisan yang tidak bisa menjalankan fungsinya yaitu menyebarkan beban dengan baik akan berakibat rusaknya lapisan yang lain yang berada di bawahnya. Dalam lapisan permukaan yaitu lapisan yang terletak paling atas terdiri dari dua lapisan, yaitu: lapisan *wearing course*, lalu selanjutnya adalah lapisan *binder course*, kemudian lapisan pondasi bagian atas (*base course*), lapisan pondasi bagian bawah (*sub base*), serta yang terakhir adalah tanah dasar (*subgrade*). (Sukirman, 1999). Penjelasan

mengenai lapisan perkerasan lentur diuraikan dalam Gambar 3.2.

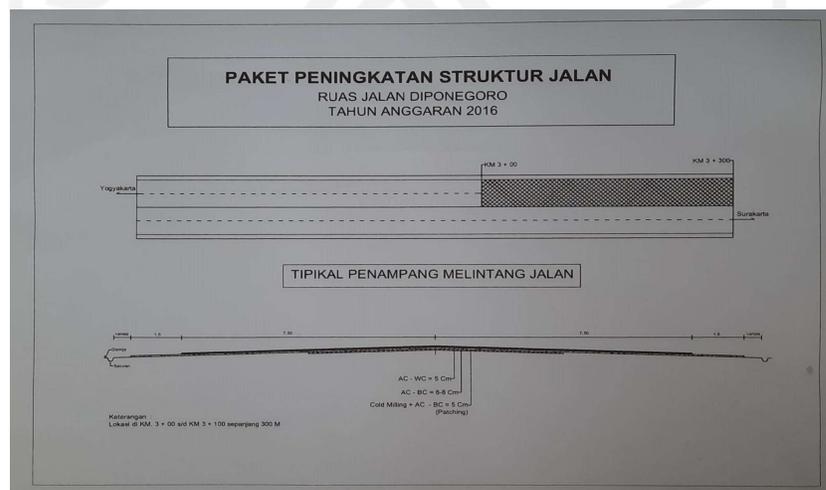
Gambar 4.3 Tebal Perkerasan Eksisting Ruas Jl. Diponegoro (*bypass*) Klaten

Overlay pada Ruas Jalan Diponegoro (*bypass*) Klaten dilaksanakan pada tahun 2016. Berdasarkan data yang diperoleh dari Balai Besar Pelaksanaan Jalan Nasional VII Semarang, tebal perkerasan Jalan Diponegoro (*bypass*) Klaten dapat dilihat pada Gambar 4.3 berikut.

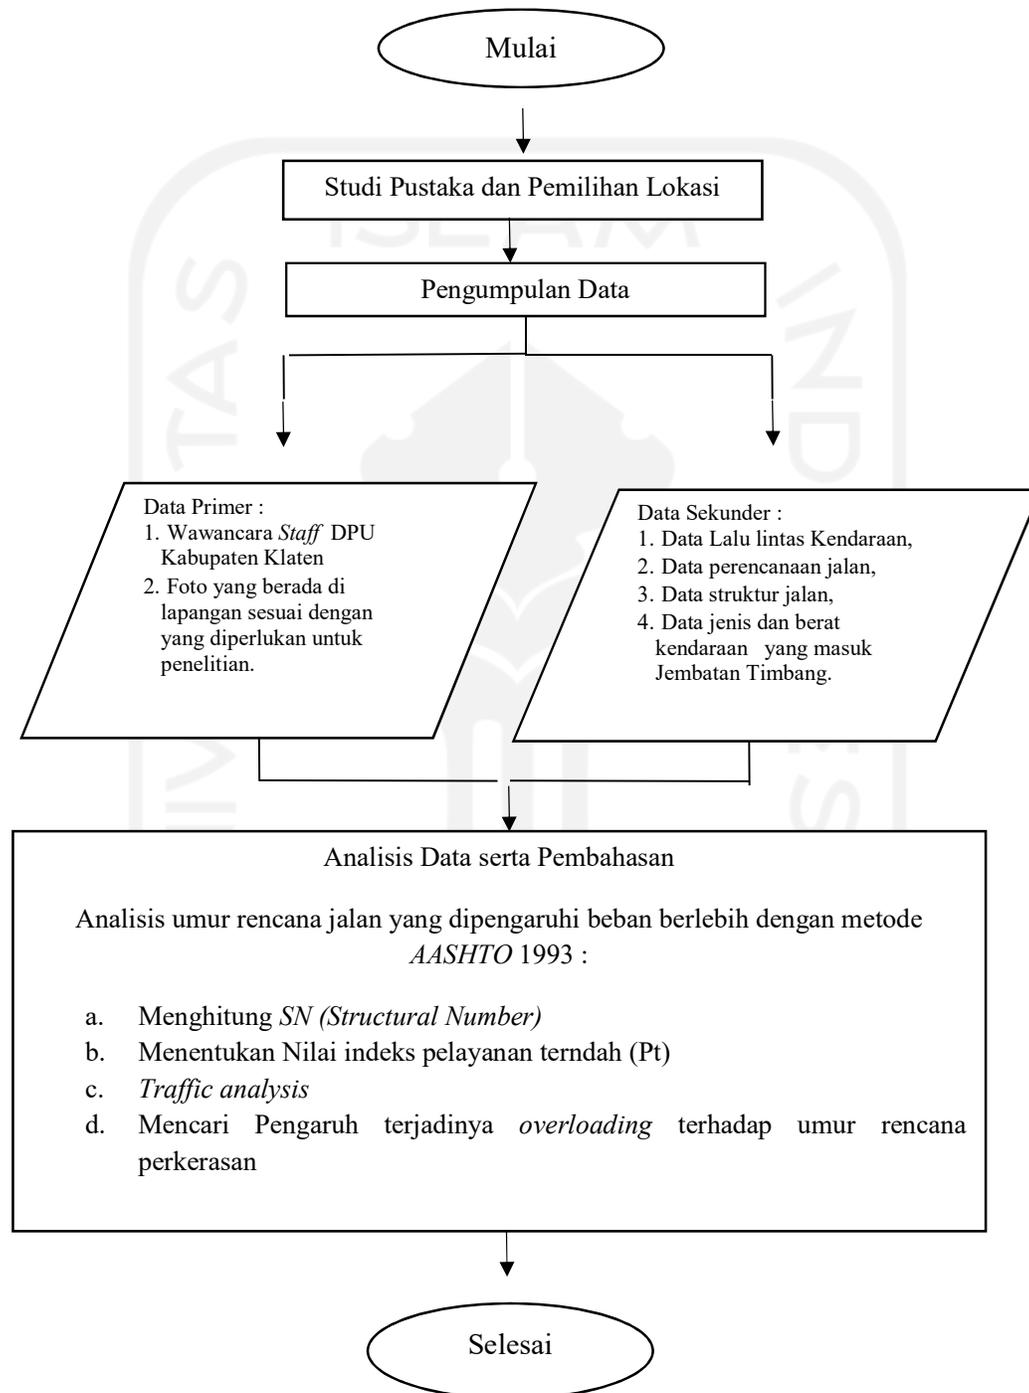
Gambar 4. 4 Flowchart Penelitian menggunakan metode *AASHTO* 1993

Berdasarkan tahap-tahap penelitian yang telah diuraikan, maka tahap-tahap penelitian dengan metode *AASHTO* 1993 dapat dilihat dalam bentuk diagram sebagaimana pada Gambar 4.4 di halaman berikut ini.

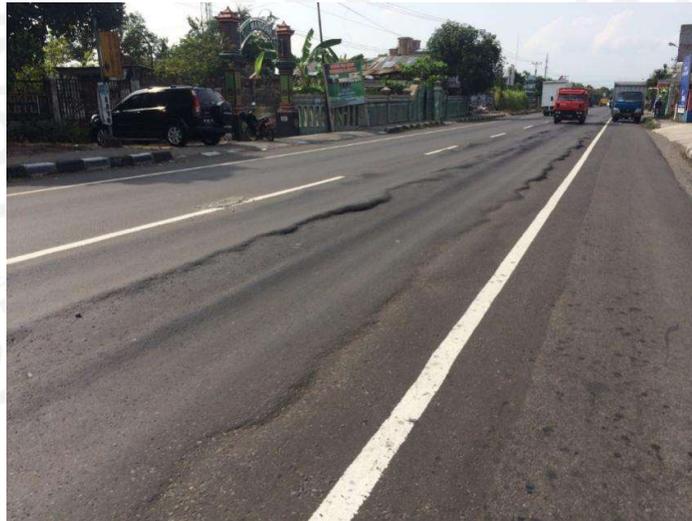
Gambar 5. 1 Kondisi kenampaan Jalan Klaten – Solo Jl. Diponegoro (*bypass*) Klaten pada tahun 2018

1. Kerusakan jalan terjadi tidak pada seluruh bagian badan jalan tapi terjadi pada titik-titik tertentu terutama pada bagian ruas jalan yang membuat kendaraan harus melakukan perlambatan, seperti di bagian sebelum dan sesudah lampu lalu lintas, sebelum dan sesudah perlintasan kereta api, dan di depan Kantor Polres Kabupaten Klaten.
2. Bagian badan jalan yang lebih banyak mengalami kerusakan terlihat berada pada jalur yang menuju ke arah timur atau ke arah Kota Solo.
3. Kerusakan yang terjadi di ruas jalan Diponegoro (*bypass*) Klaten adalah jenis kerusakan alur (*rutting*). Bukti gambar kerusakan dapat disimak di Gambar 5.1.

Dari Gambar 5.1 bisa kita lihat terdapat permukaan perkerasan aspal terjadi deformasi yang cukup dalam dan panjang terlihat dari terjadi turun dan naiknya

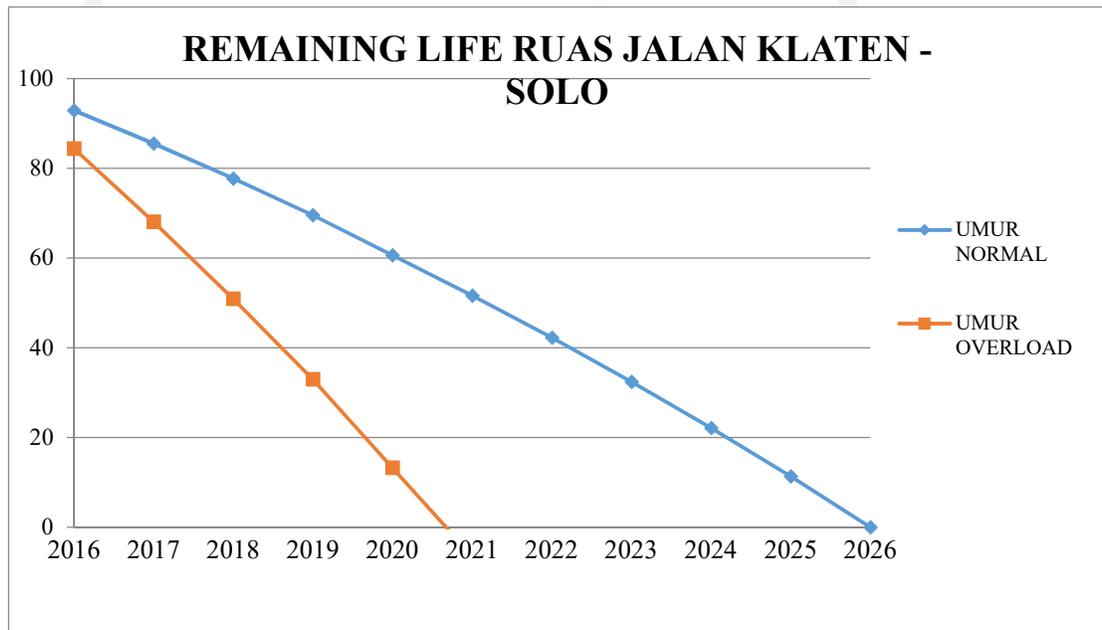
Gambar 5. 2 Grafik Perbandingan Nilai *Remaining Life* Kondisi Normal dan *Overload*

Dari Tabel 5.11 di atas pada tahun 2021 masa layan jalan pada kondisi normal sebesar 51,650% sedangkan masa layan pada kondisi *overload* sebesar -6,455% maka ruas Jalan Diponegoro (*bypass*) Klaten pada tahun 2021 pada kondisi *overload* sudah tidak dapat lagi melayani lalu lintas kendaraan.

Adapun perbandingan pengaruh terjadinya *overload* pada *remaining life* dalam bentuk grafik yang dapat disimak di Gambar 5.2 di bawah ini.
