BAB V

EVALUASI RANCANGAN

Site perancangan Jogokariyan Sportcenter yang terletak pada kawasan permukiman padat penduduk menjadi konflik yang berkaitan dengan permasalahan yang diangkat sebagai isu yang digunakan dalam proses perancangan, sehingga perlunya menampilkan kondisi situasi yang sebenarnya dengan tidak hanya menampilkan bangunan sportcenter itu sendiri, sehingga kesan permukiman padat penduduk dapat dirasakan pada perancangan Jogokariyan sportcenter tersebut.

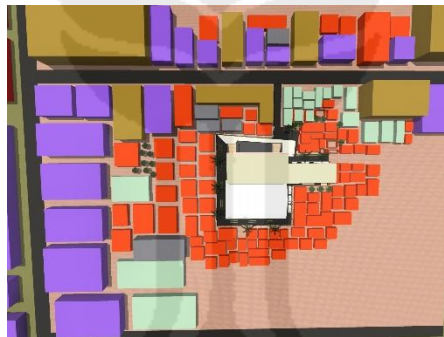
Gambar 88. Situasi lingkungan yang berada pada sekitaran site perancangan Jogokariyan Sportcenter.

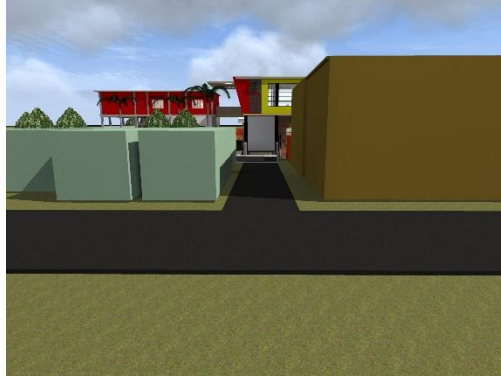
Gambar 89. Fasad utara yang dapat dirasakan pada situasi site perancangan.

Agar tetap mendapatkan kesan bangunan sportcenter yang berada pada lingkungan padat penduduk, maka berikut ini tampilan fasad bangunan yang dilihat dari prespektif situasi eksisting lingkungan site perancanagn, berikut ini adalah tampilan prespektif yang seharusnya ditampilkan pada produk perancangan.

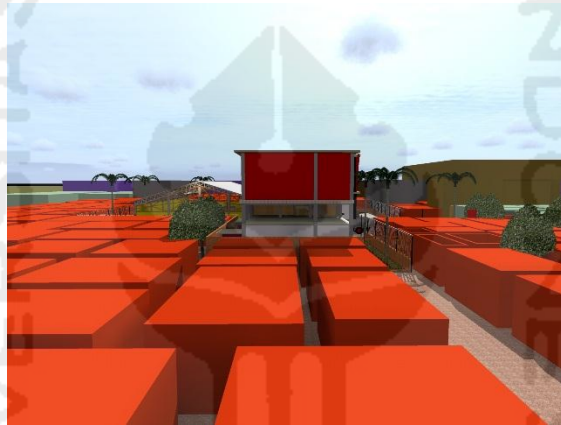
Gambar 90. Fasad timur yang dapat dirasakan pada situasi site perancangan.

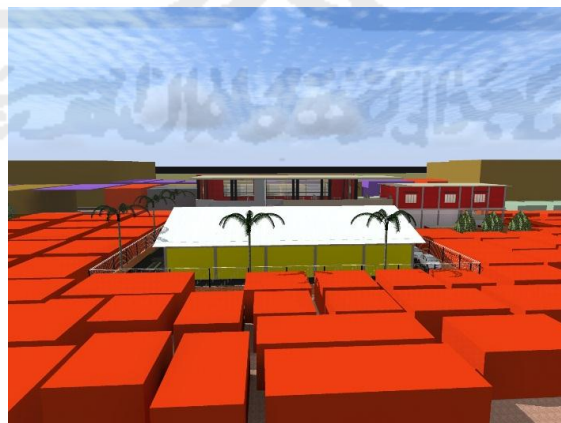
Gambar 91. Fasad selatan yang dapat dirasakan pada situasi site perancangan.

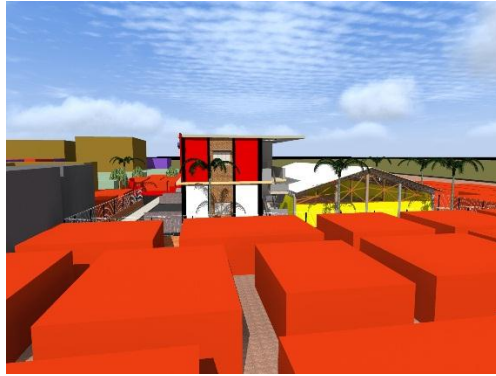
Gambar 92. Fasad barat yang dapat dirasakan pada situasi site perancangan.

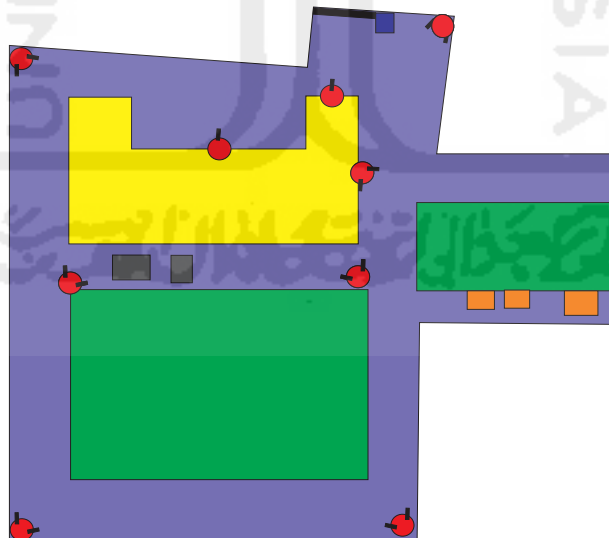
Gambar 93. Skema perletakan kamera CCTV pada lantai 1

Jogokariyan Sportcenter dirancang pada site yang berdekatan dengan permukiman warga dan akses jalan umum yaitu jalan Mangkuyudan, hal itu menjadi sebuah asumsi bahwa bangunan sportcenter ini membutuhkan sistem keamanan selain security dan elemen pagar pembatas, elemen yang digunakan yaitu kamera CCTV, Berikut ini adalah skematik penempatan CCTV dan gambar rencana CCTV :

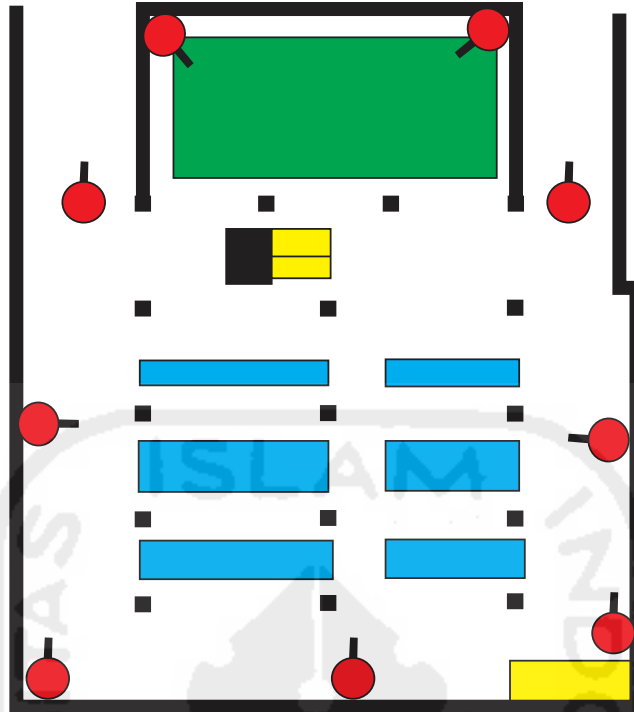
Gambar 94. Skema perletakan kamera CCTV pada lantai basement

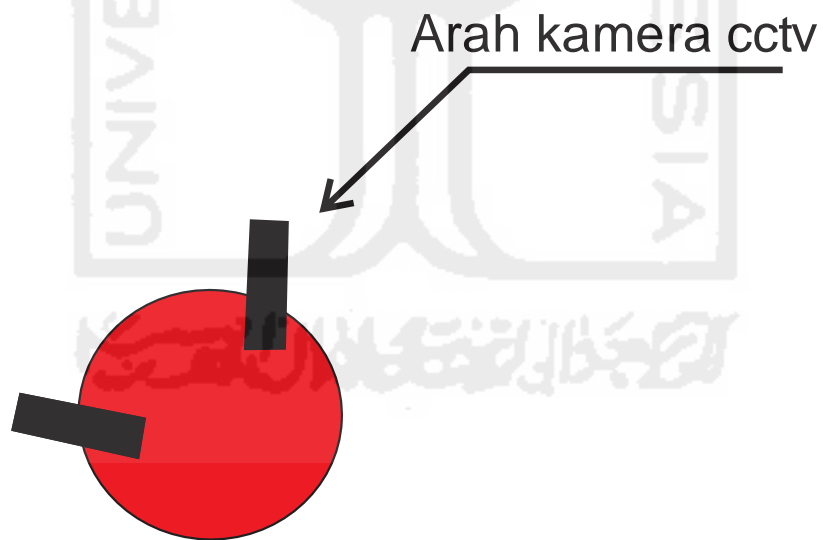
Gambar 95. Arah kamera CCTV

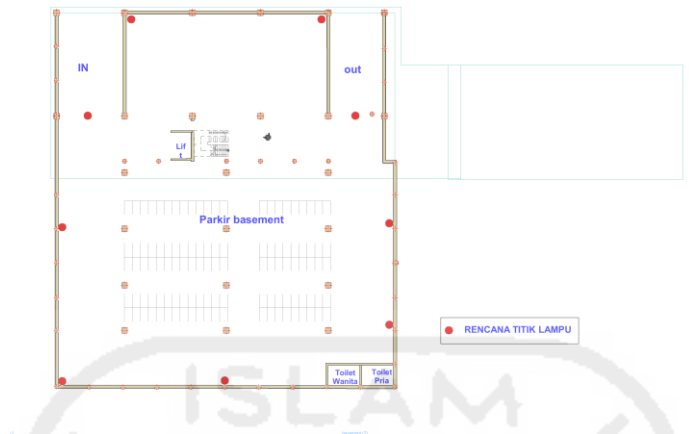
Gambar 96. Rencana CCTV Basement

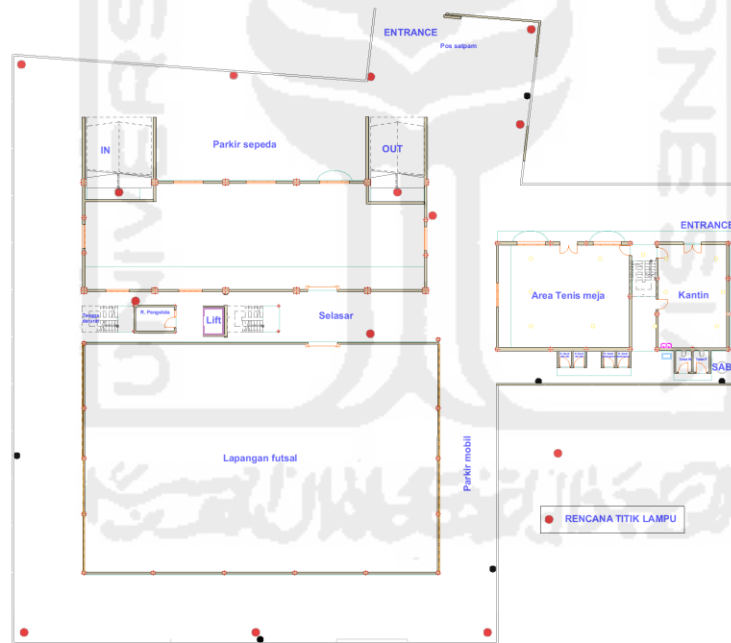
Gambar 97. Rencana CCTV Lantai 1
