BAB V

EVALUASI RANCANGAN

Pengembangan Masjid Kanzus di Pekalongan
Penerapan Nilai-Nilai Islam & Karakter Lokal

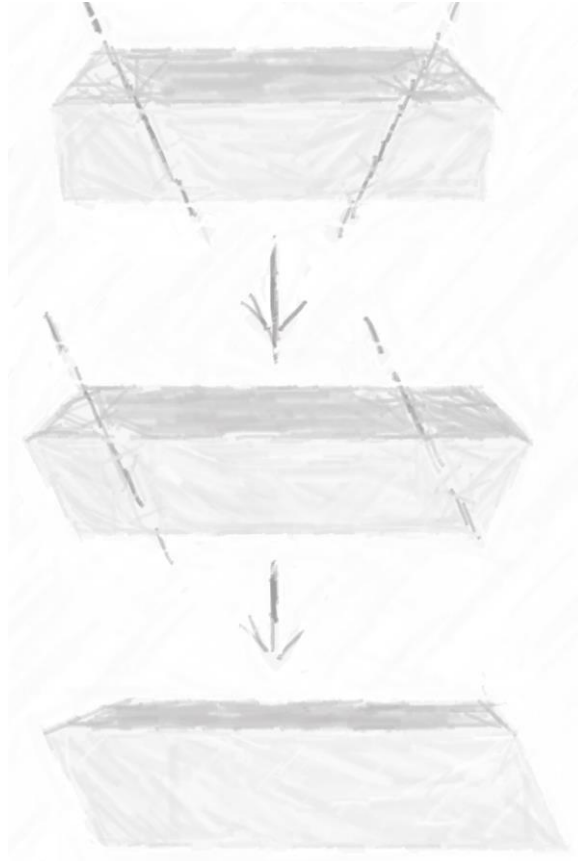
Gambar 5.1 Konsep Gubahan Massa

Berdasarkan hasil evaluasi akhir perlu adanya kajian tentang karakter lokal lebih dalam selain batik, ciri khas daerah Pekalongan lainnya adalah kekayaan pada sektor kelautan atau hasil laut. Pekalongan yang terletak didaerah pesisir pantai menjadikan sebagian penduduk Pekalongan bekerja sebagai nelayan. Oleh sebab itu penerapan karakter lokal itu sendiri dikaitkan dengan bentukan kapal sebagai konsep gubahan massa pada rancangan masjid ini.

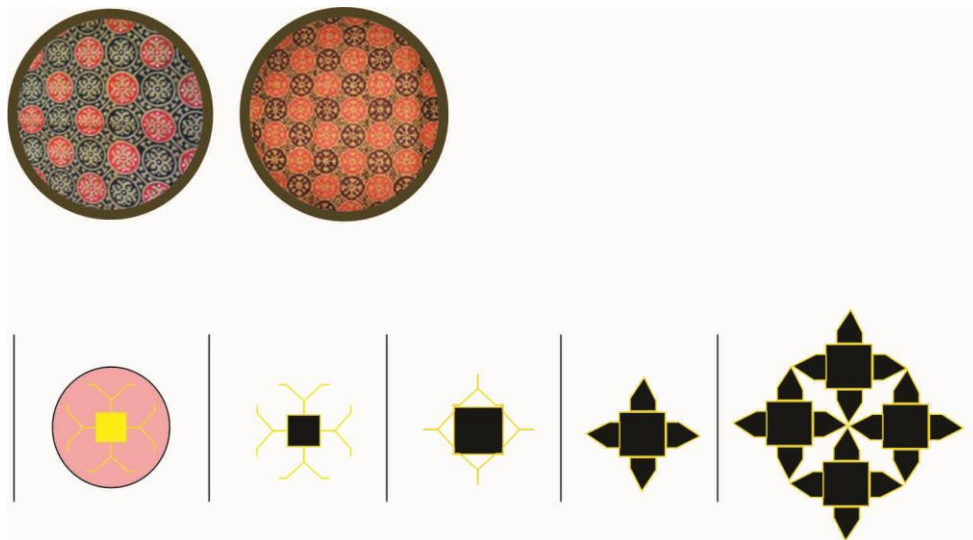
Gambar 5.3 Transformasi Bentuk Batik Jlamprang

Batik jlamprang merupakan motif batik asli pekalongan, motif batik ini ditransformasi kemudian diaplikasikan pada corak lantai dan sisi dinding sehingga pesan karakter batik itu sendiri dapat terlihat tidak hanya pada sisi luar akan tetapi pada sisi interior juga.

Berdasarkan hasil evaluasi akhir, motif batik khas Pekalongan tidak hanya diaplikasikan pada fasad bangunan akan tetapi penerapannya dapat dilakukan pada jenis motif lantai dan ukiran kolom yang menggunakan motif batik sehingga tampilan batik ini tidak pada tampilan luarnya saja.
