TUGAS AKHIR

**EVALUASI KONDISI PERKERASAN DAN PREDIKSI SISA UMUR
DENGAN METODE *PCI* DAN METODE MEKANISTIK – EMPIRIK
DENGAN PROGRAM *KENPAVE* PADA RUAS JALAN BTS. KAB.
KAMPAR – BTS. KOTA BANGKINANG (STA. 12+000 – STA. 14+000)**

***(EVALUATION OF PAVEMENT CONDITION AND REMAINING LIFE
BASED ON *PCI* AND MECHANICAL – EMPIRICAL METHOD BY USING
KENPAVE PROGRAM ON BTS. KAB. KAMPAR – BTS. KOTA
BANGKINANG ROAD (STA. 12+000 – STA. 14+000)***

**PROGRAM STUDI TEKNIK SIPIL
FAKULTAS TEKNIK SIPIL DAN PERENCANAAN
UNIVERSITAS ISLAM INDONESIA**

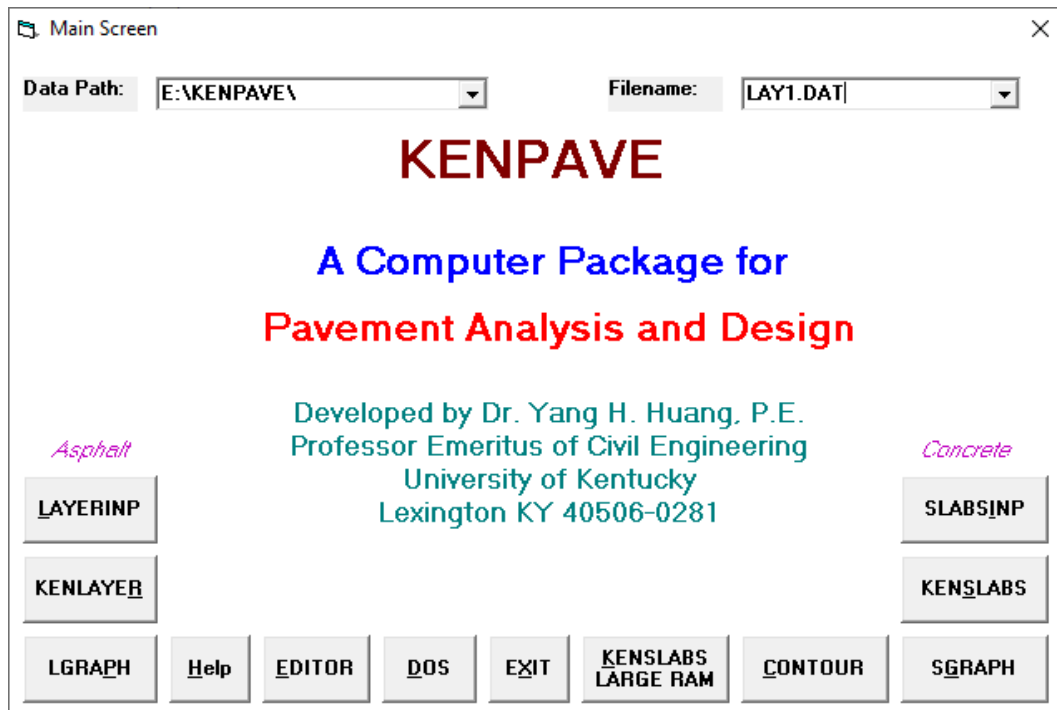
Gambar 3.4 Tampilan Awal Program KENPAVE

Program *KENPAVE* ini dibagi menjadi empat program yaitu *LAYERINP*, *KENLAYER*, *SLABINP* dan *KENSLAB*. Perbedaan dari empat program ini yaitu *LAYERINP* dan *KENLAYER* merupakan program untuk menganalisis perkerasan lentur berdasarkan pada teori sistem lapis banyak, sedangkan *SLABINP* dan *KENSLAB* merupakan program untuk menganalisis perkerasan kaku yang berdasarkan metode elemen hingga. Berikut ini tampilan awal dari program *KENPAVE* ditunjukkan pada Gambar 3.4.

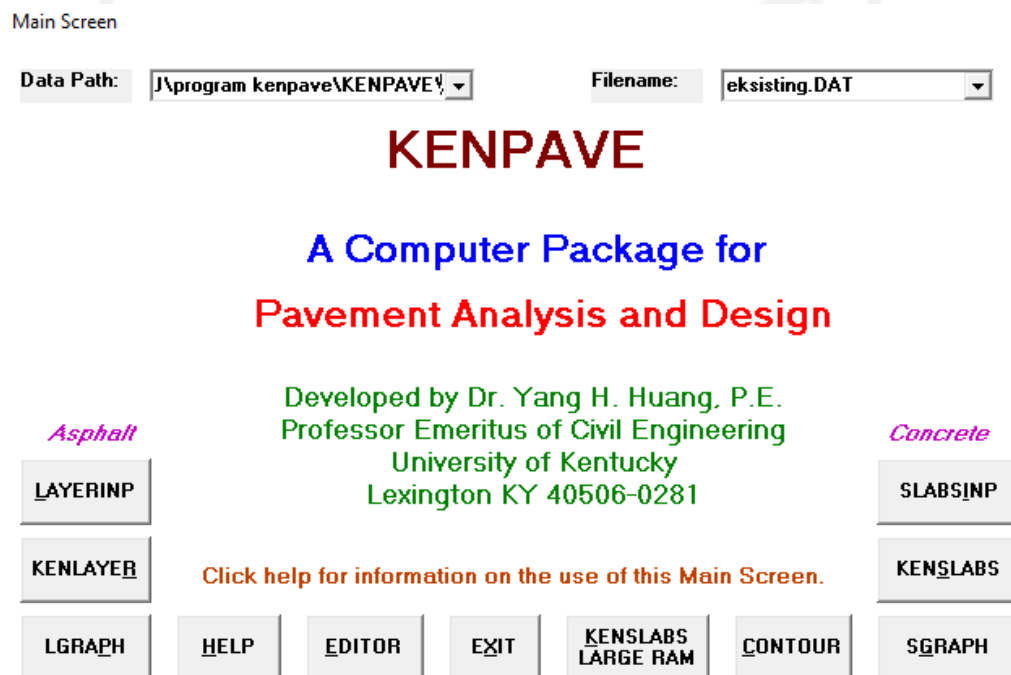
Gambar 3.6 Tampilan Layar *LAYERINP*

Program komputer *KENLAYER* ini hanya dapat diaplikasikan pada jenis perkerasan lentur tanpa sambungan dan lapisan kaku. Dasar dari program *KENLAYER* adalah teori sistem lapis banyak. *KENLAYER* dapat diaplikasikan pada perilaku tiap lapis yang berbeda, seperti linier, non linier atau viskoelastis, dan juga empat sumbu roda yaitu sumbu tunggal roda tunggal, sumbu tunggal roda ganda, sumbu tandem dan sumbu tripel. Tampilan awal program *LAYERINP* dapat dilihat pada Gambar 3.6.

Dari menu-menu yang ada dalam *LAYERINP*, ada beberapa menu yang *default* (tidak perlu di input). Berikut ini adalah penjelasan dari menu-menu yang ada di dalam *LAYERINP* yaitu:

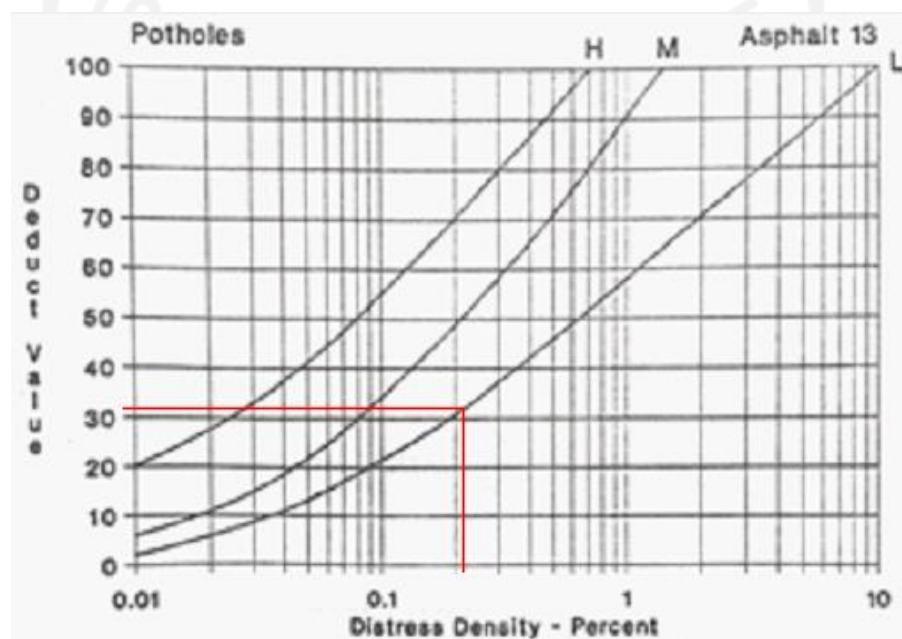
Gambar 5.3 Deduct Value Lubang (Pothole)

Nilai *density* yang sudah diperoleh kemudian dimasukkan ke dalam grafik untuk mendapatkan nilai pengurang (*deduct value*), seperti pada Gambar 5.3 berikut.

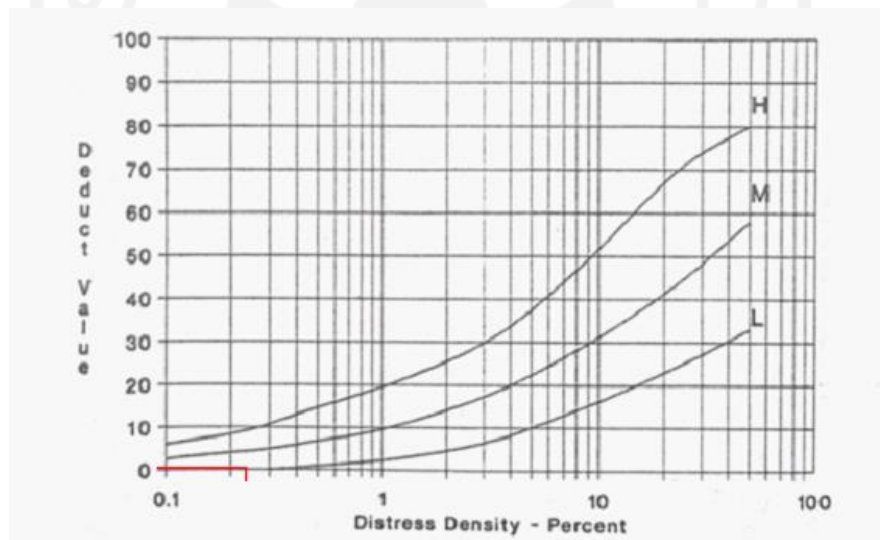
**Gambar 5.4 Deduct Value Tambalan (*Patching*)**

Nilai *density* yang sudah diperoleh kemudian dimasukkan ke dalam grafik untuk mendapatkan nilai pengurang (*deduct value*), seperti pada Gambar 5.4 berikut.

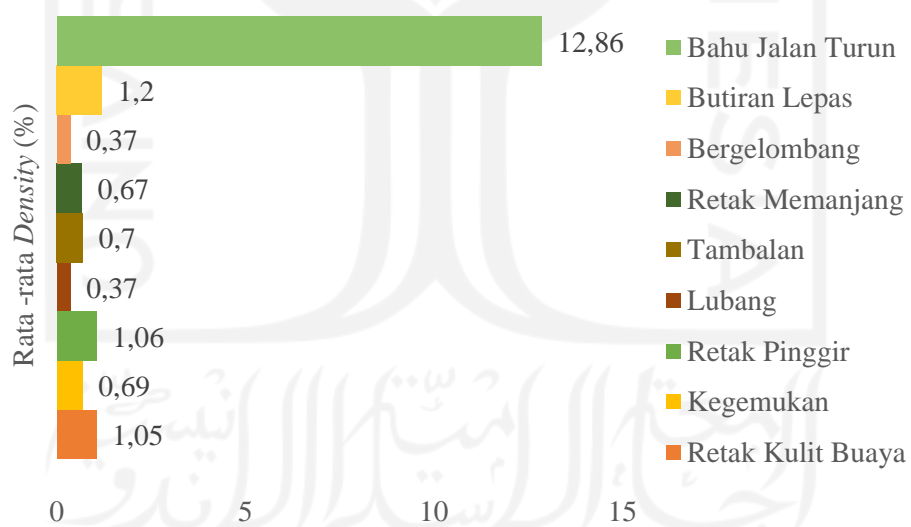
**Gambar 5. 17 Diagram Persentase Rata-Rata *Density* Arah Bangkinang –
Kampar**

No.	Jenis Kerusakan	Rata-Rata <i>Density</i> (%)
		Bangkinang - Kampar
1	Retak Kulit Buaya	1,05
2	Kegemukan	0,69
3	Retak Pinggir	1,06
4	Lubang	0,37
5	Tambalan	0,70
6	Retak Memanjang	0,67
7	Bergelombang	0,37
8	Butiran Lepas	1,20
9	Bahu Jalan Turun	12,86

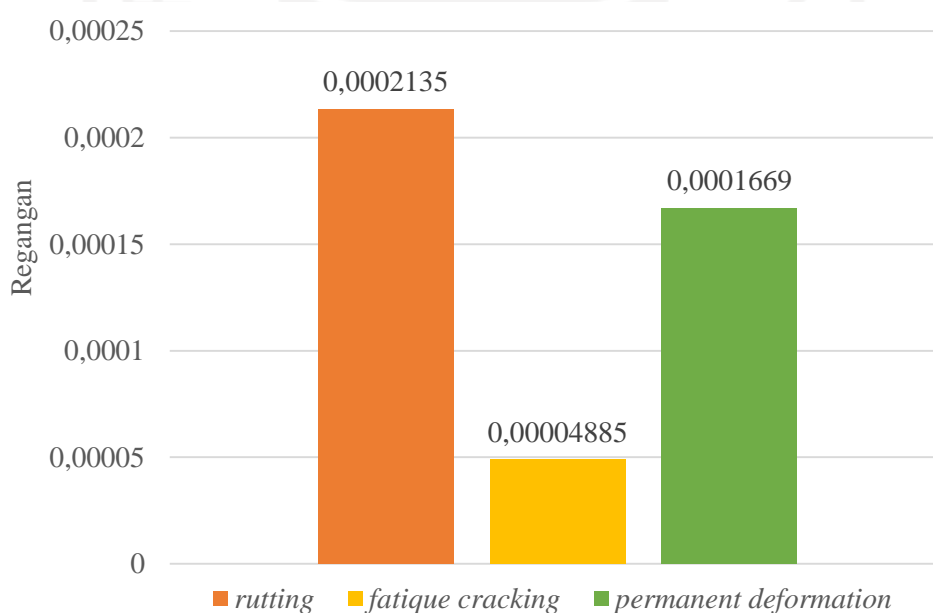
Gambar 5. 18 Nilai Regangan Lapis Eksisting

Metode mekanistik – empirik adalah metode yang memperkirakan tingkat kerusakan perkerasan dengan mengacu pada sifat-sifat fisik perkerasan seperti modulus elastisitas, *poisson's ratio* dan tebal perkerasan. Pembacaan nilai tegangan dan regangan berbeda tiap jenis kerusakan. Untuk perkerasan eksisting, nilai kerusakan *rutting* dibaca pada *vertical strain* kedalaman 9,9997 cm yaitu di lapisan permukaan atau diatas lapis pondasi atas, nilai kerusakan *fatigue cracking* dibaca pada kedalaman 9,9997 cm pada *tangential strain*. Sedangkan untuk *permanent deformation* diteliti pada kedalaman 54,5003 cm yaitu dibawah pondasi bawah atau di bagian *subgrade*. Berdasarkan analisis yang telah dilakukan pada perhitungan sebelumnya, nilai regangan untuk perkerasan lapis eksisting dapat dilihat pada Gambar 5.18 dan Gambar 5.19 berikut.

Berdasarkan Gambar 5.18 dan Gambar 5.19 analisis berdasarkan data lapis eksisting pada ruas Jalan Kampar – Bangkinang menggunakan metode mekanistik – empirik dengan program *KENPAVE* terlihat bahwa perkerasan jalan eksisting mampu mengakomodasi beban repetisi sebesar 104.894.526 *ESAL* sampai kerusakan *deformation*, 34.891.860 *ESAL* sampai terjadi kerusakan *rutting*, dan 41.044.437.886 *ESAL* sampai terjadi kerusakan *fatigue cracking*. Pada perkerasan eksisting diketahui bahwa lapis ini mampu mengakomodasi beban sampai tahun ke-10.

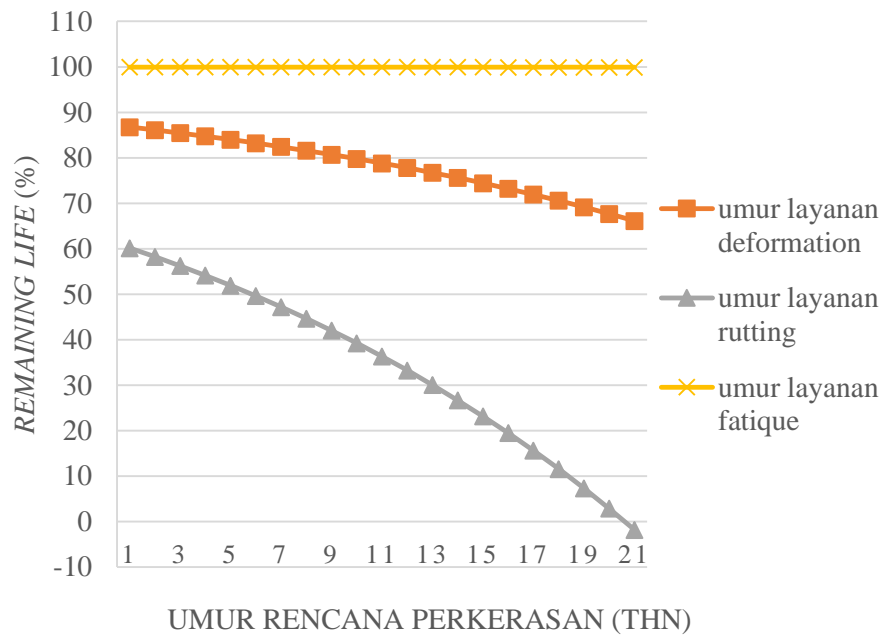
Gambar 5. 20 Grafik Prediksi Sisa Umur Layanan

Berdasarkan Gambar 5.20 prediksi sisa umur layanan akibat *rutting* pada tahun ke-20 tersisa sebesar 2,87% dan hanya mampu mengakomodasi beban repetisi sebesar 33.890.418 *ESAL* dan mulai terjadi kerusakan memasuki tahun ke-21. Sedangkan akibat *deformation* pada tahun ke-1 sebesar 86,743% dan masih tersisa sampai tahun ke-21 sebesar 66,140%, begitu juga dengan *fatigue cracking* juga tersisa umur layanan sebesar 99,913% sampai tahun ke-21.
