TUGAS AKHIR

**EVALUASI LOKASI RAWAN KECELAKAAN PADA
JALAN KALIURANG KM 00 HINGGA KM 22,44
(*EVALUATION OF BLACK SPOTS ON KALIURANG
ROADS KM 00 TO 22,44*)**

**PROGRAM STUDI TEKNIK SIPIL
FAKULTAS TEKNIK SIPIL DAN PERENCANAAN
UNIVERSITAS ISLAM INDONESIA
2023**

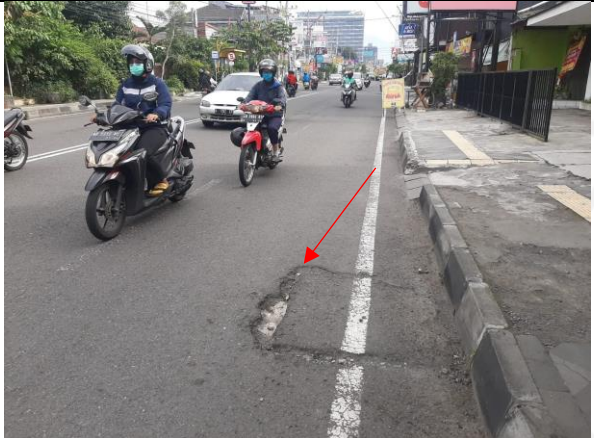
Tabel 5.8 Hasil Inspeksi STA 5+00 sampai 5+250

Pengelupasan lapis permukaan (<i>stripping</i>)	Tindakan <i>filling</i> atau mengisi kerusakan dengan aspal <i>hot mix</i> .

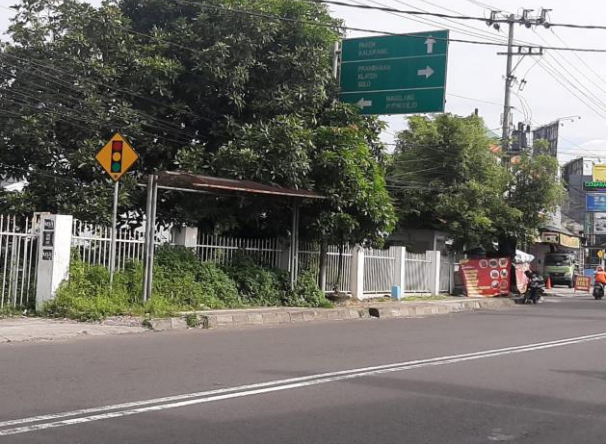
Tabel 5.11 Hasil Inspeksi STA 5+750 sampai 6+00

Kasntin trotoar memudar	Pengecatan kembali kasntin trotoar yang telah memudar.
2

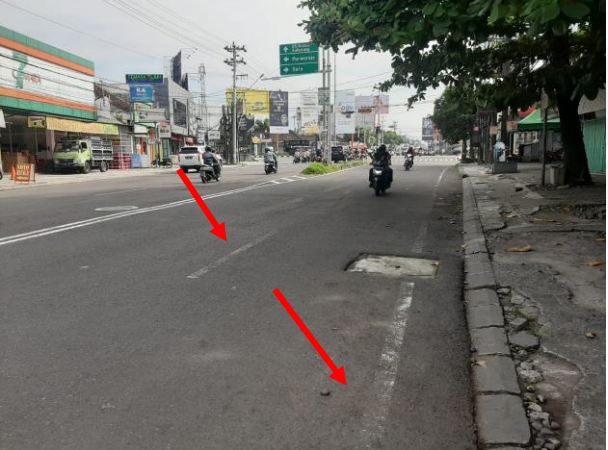
Marka jalan yang sudah mulai memudar.	Pengecatan kembali marka jalan yang memudar.
3

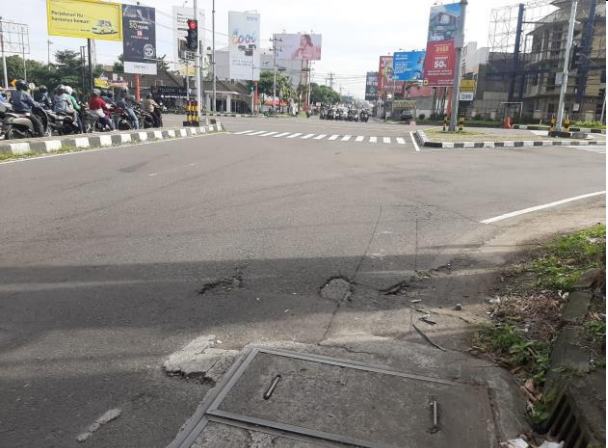
Permukaan perkerasan mengalami kerusakan tepi (<i>Edge break</i>) dan lubang (<i>potholes</i>).	Penambalan pada permukaan mengalami kerusakan.

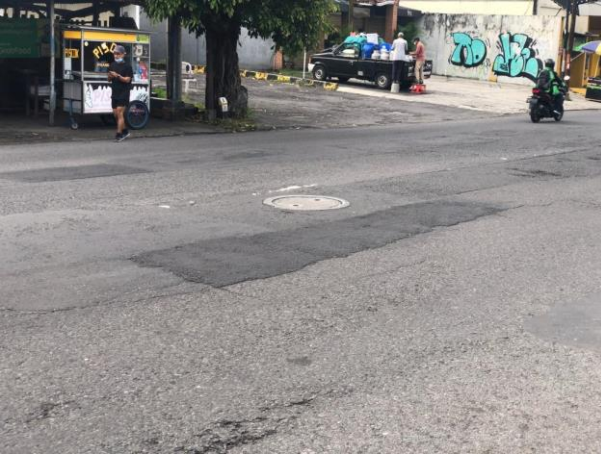
Tabel 5.12 Hasil Inspeksi STA 7+00 sampai 7+250

<p>Penambalan yang tidak rata dan terdapat retakan pada sambungan, garis marka mulai memudar</p>	<p>Tindakan overlay</p>
4

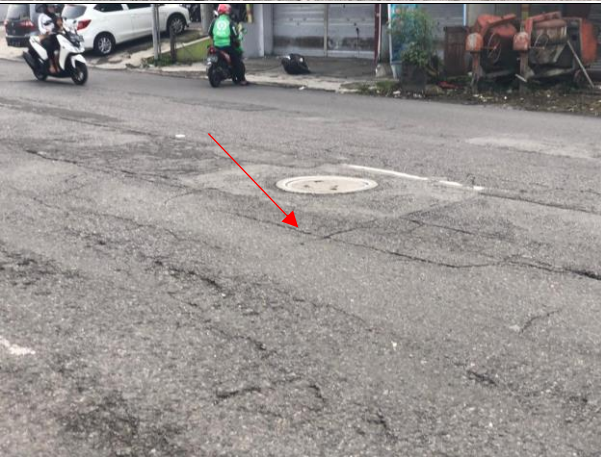
<p>Lapis permukaan mengalami retak rambut</p>	<p>Mengisi retakan dengan aspal panas (<i>filling</i>)</p>
5

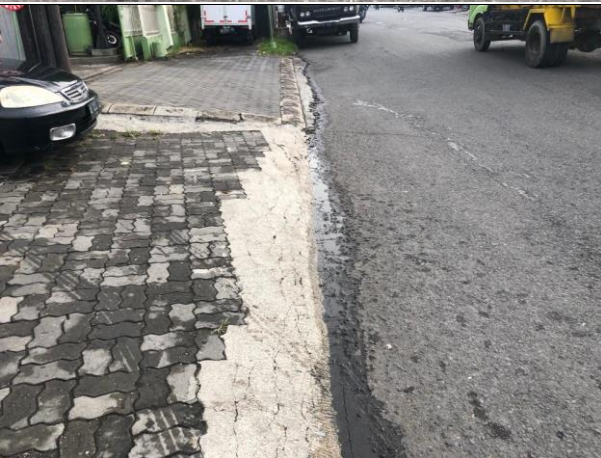
<p>Marka tepi jalan hilang</p>	<p>Pengecatan kembali pada marka yang hilang</p>

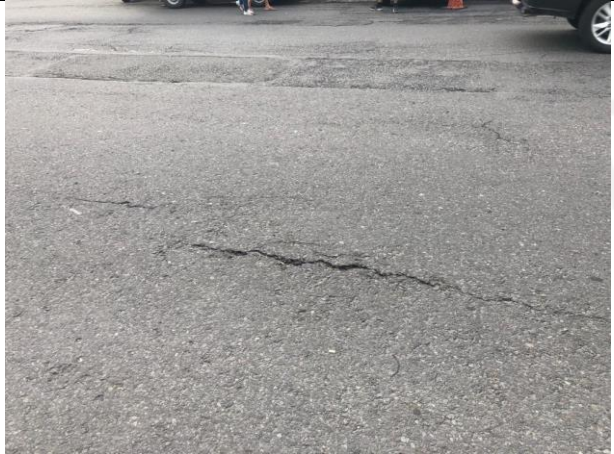
Tabel 5.12 Hasil Inspeksi STA 7+00 sampai 7+250

Lapis permukaan mengalami retak rambut	Mengisi retakan dengan aspal panas (<i>filling</i>)
7

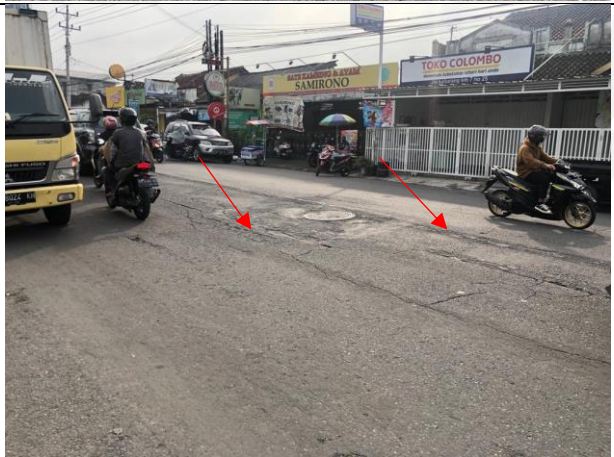
<ul style="list-style-type: none"> • Lapis permukaan mengalami retak rambut • marka garis putus-putus hilang 	<ul style="list-style-type: none"> • Mengisi retakan dengan aspal panas (<i>filling</i>) • Pengecatan kembali pada marka yang hilang
8

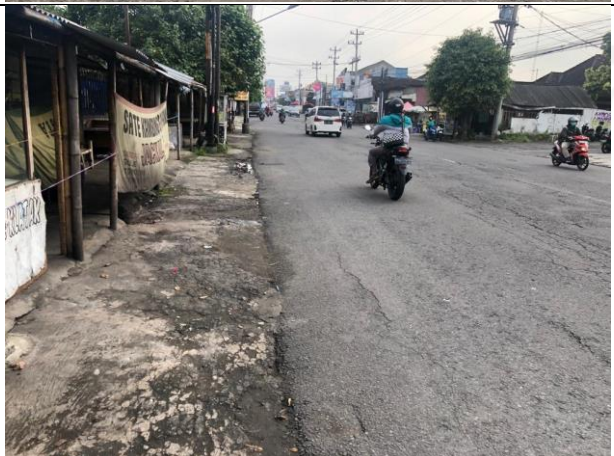
<ul style="list-style-type: none"> • Marka tepi jalan hilang • ada sedikit retak rambut pada tepi jalan 	<ul style="list-style-type: none"> • Mengisi retakan dengan aspal panas (<i>filling</i>) • Pengecatan kembali pada marka yang hilang

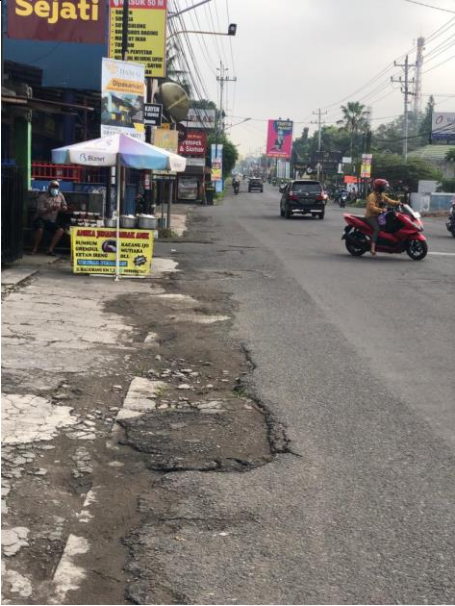
Tabel 5.13 Hasil Inspeksi STA 7+250 sampai 7+500

Retak pinggir (<i>edge crack</i>)	Penambalan lapis permukaan pada lapisan yang mengalami kerusakan.
4

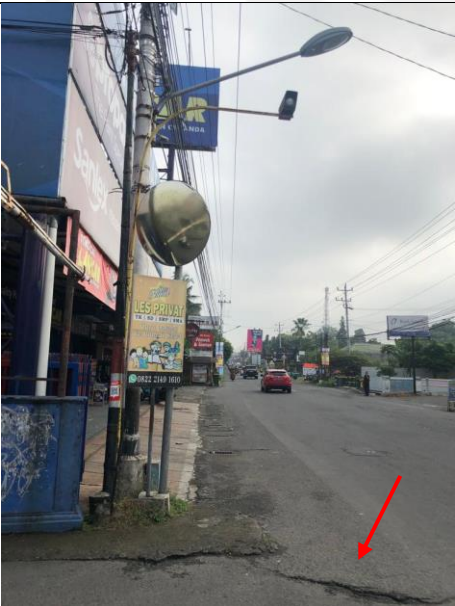
<ul style="list-style-type: none"> • Cermin cembung buram • terdapat retak rambut 	<ul style="list-style-type: none"> • Penggantian cermin cembung • Penambalan pada bagian retak

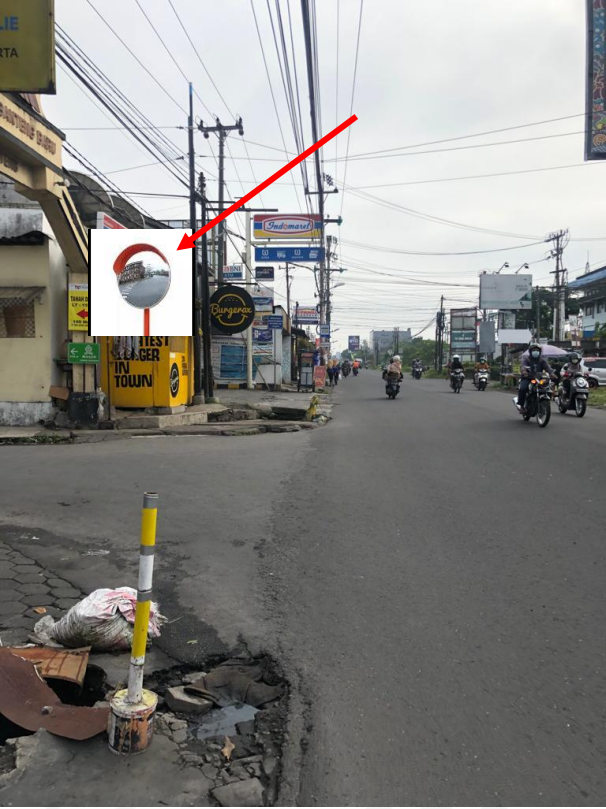
Tabel 5.15 Hasil Inspeksi STA 7+750 sampai 8+00

Tidak adanya cermin cembung pada tepi pertigaan	Perlu penambahan cermin cembung pada tepi pertigaan

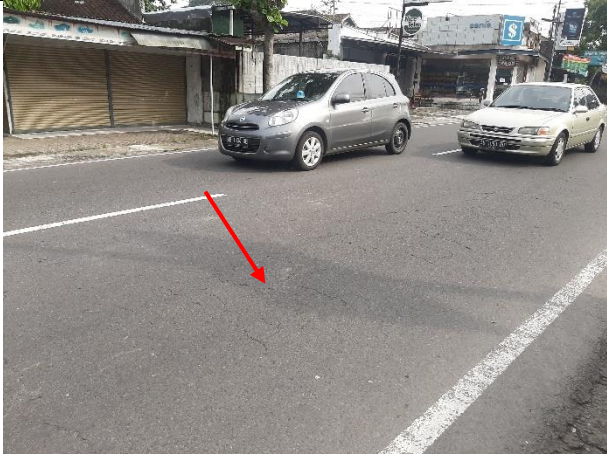
Tabel 5.17 Hasil Inspeksi STA 12+250 sampai 12+500

Lapis permukaan mengalami retak rambut	Mengisi retakan dengan aspal panas (<i>filling</i>)
2

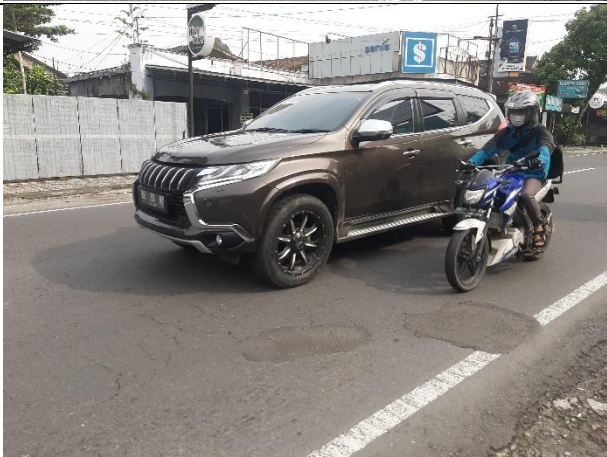
Penambalan jalan yang tidak rata	Tindakan <i>levelling</i> atau perataan dengan permukaan yang lebih tebal
3

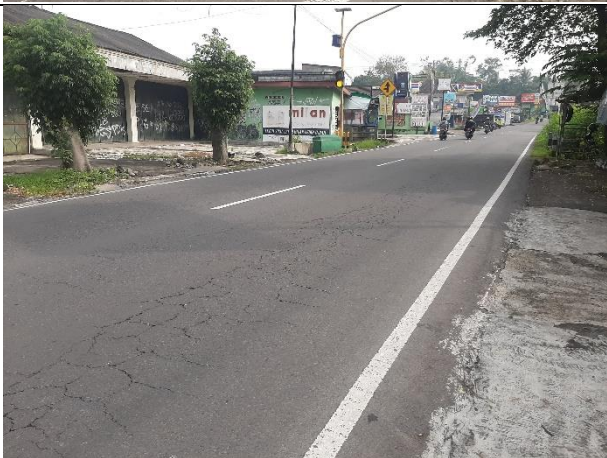
Lapis permukaan mengalami retak buaya	Menambal pada bagian yang retak

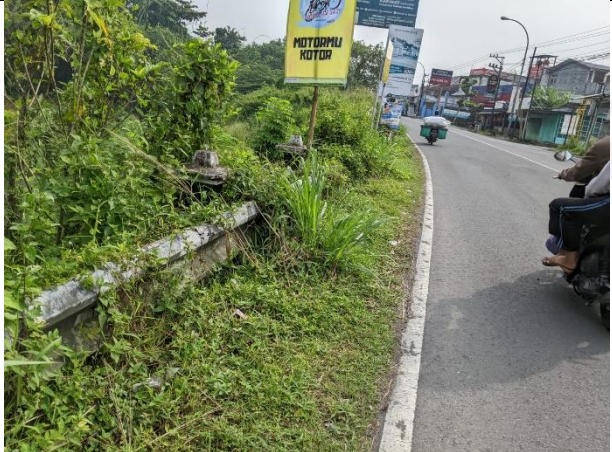
Tabel 5.18 Hasil Inspeksi STA 12+500 sampai 12+750

Pembatas jalan tertutup tumbuhan rambat	Pembersihan tumbuhan yang menghalangi pembatas jalan
2

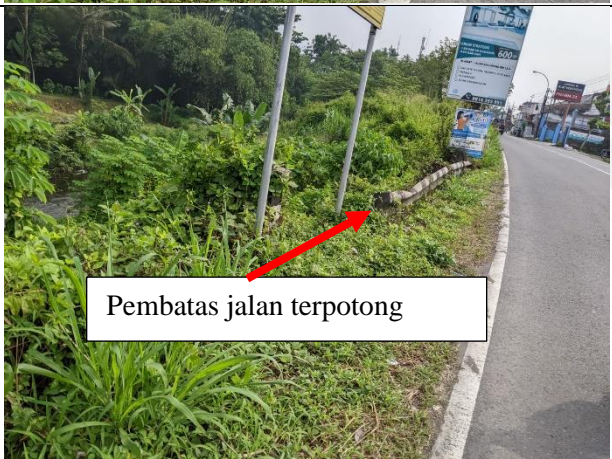
Tidak adanya lanjutan pembatas jalan	Penambahan pembatas jalan pada sisi jalan yang diperlukan
3

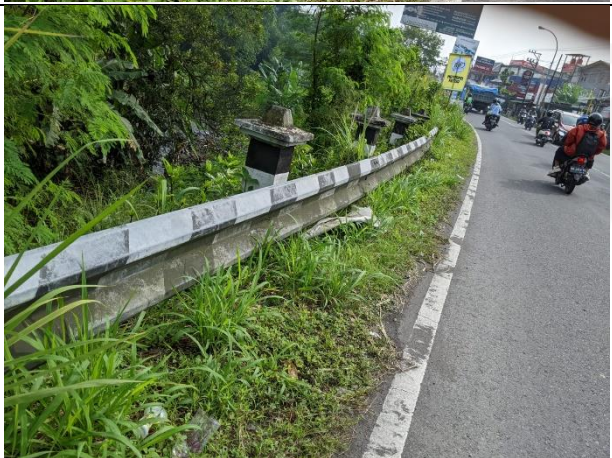
Warna pembatas jalan yang mulai pudar	Pengecatan kembali pembatas jalan

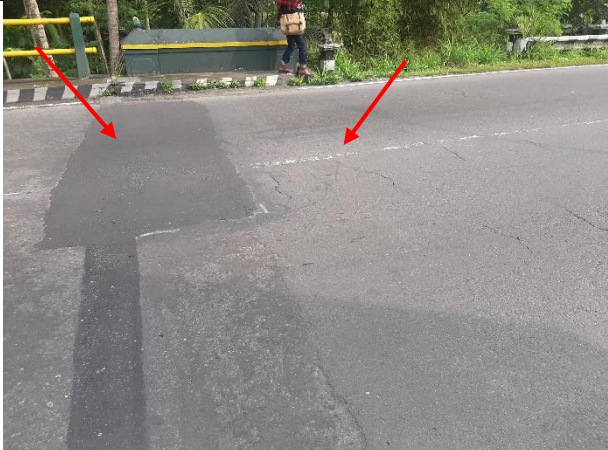
Tabel 5.18 Hasil Inspeksi STA 12+500 sampai 12+750

<p>Penambalan jalan yang tidak rata dan terdapat retak rambut.</p>	<p>Tindakan <i>levelling</i> atau perataan dengan permukaan yang lebih tebal dan Mengisi retakan dengan aspal panas (<i>filling</i>)</p>
5

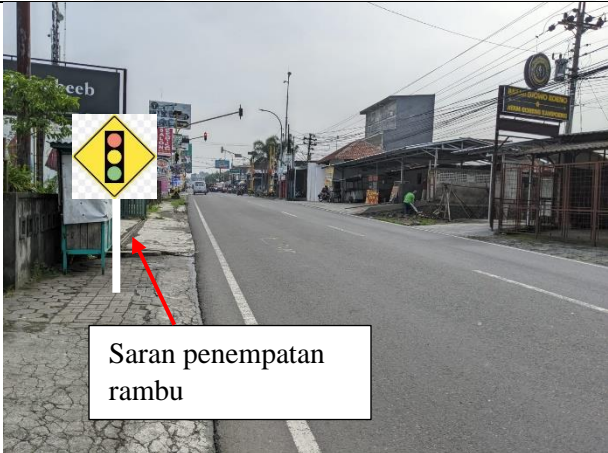
<p>Saran penempatan rambu</p>	<p>Tidak adanya rambu peringatan lampu lalu lintas</p>	<p>Pemberian rambu peringatan lampu lalu lintas</p>

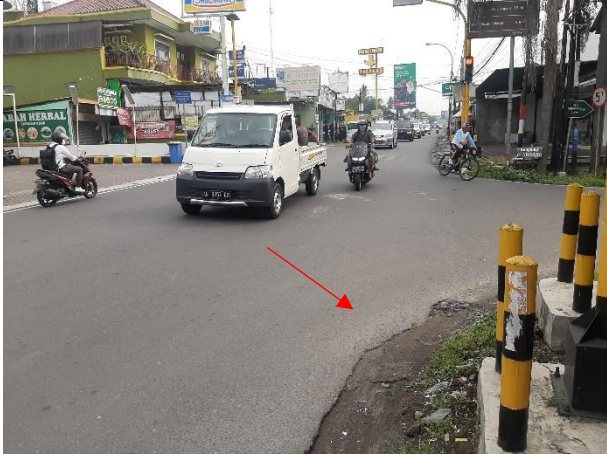
Tabel 5.19 Hasil Inspeksi STA 12+750 sampai 13+00

Marka batas jalan pada tikungan pudar	Pengecatan kembali marka yang mulai memudar
2

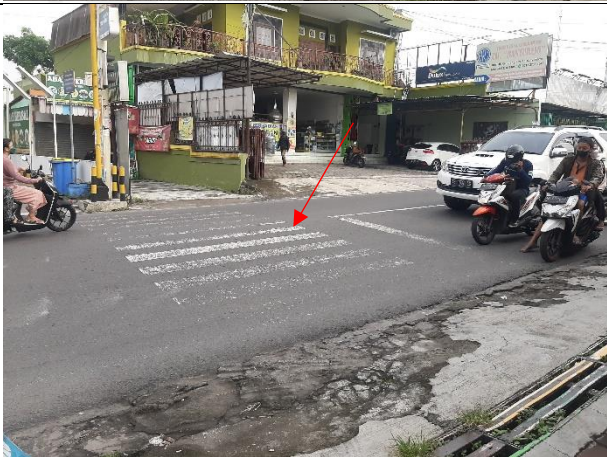
Marka zebra cross pudar	Pengecatan kembali marka yang mulai memudar
3

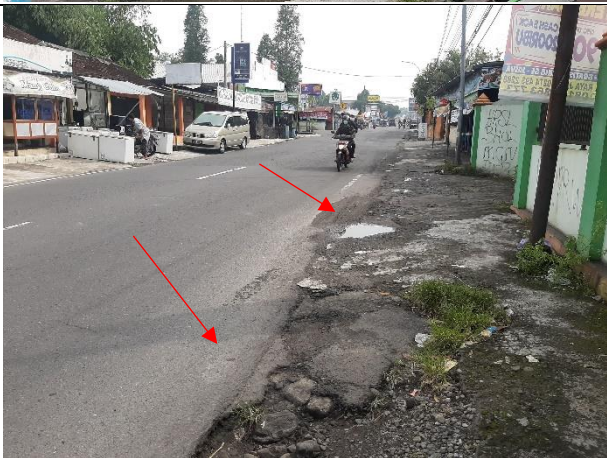
Marka batas jalan pudar dan material pasir masuk ke ruang jalan	Pengecatan kembali marka yang mulai memudar dan pembersihan material pasir.
