TUGAS AKHIR

**ANALISIS STABILITAS LERENG TIMBUNAN
JALAN DENGAN PERKUATAN GEOTEKSTIL
MENGUNAKAN METODE ELEMEN HINGGA
(*STABILITY ANALYSIS OF SLOPE ROAD
EMBANKMENT WITH GEOTEXTILE
REINFORCEMENT USING THE FINITE ELEMENT
METHOD*)**

(Studi Kasus di Ruas Jalan Tawang - Ngalang Segmen IV Sta. 7+750)

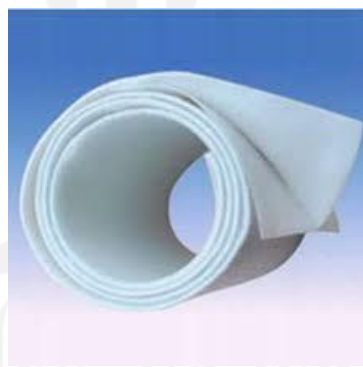
Geotekstil *non woven* atau geotekstil nir-anyam merupakan *filter fabric* dengan bentuk menyerupai kain karpet, biasanya berbahan dasar polimer polyester atau *polypropylene*. Bahan ini biasanya digunakan sebagai penyaring, untuk mencegah terbawanya partikel tanah oleh air.

Gambar 3. 12 Geotekstil Non Woven
(Sumber: Isparmo, 2010)

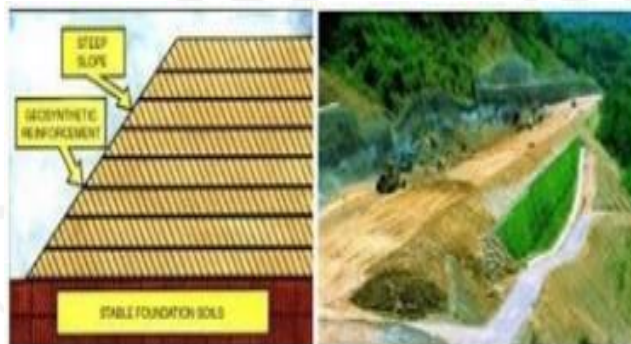
2. Sebagai fungsi perkuatan, tanah memiliki kekuatan untuk menahan tekanan namun tidak untuk menahan tarik. Ketidak dapat menahan tarik ini dipenuhi oleh geotekstil, yang memiliki kemampuan untuk menahan tarik yang kuat hingga fungsinya sebagai tulang beton. Material ini diletakkan di bawah timbunan tanah lunak, digunakan membangun dinding untuk sebagai penahan tanah dan digunakan untuk perkuatan perkerasan bahan susun tanag dasarnya seperti Gambar 3.14 berikut.

Gambar 3. 14 Geotekstil Sebagai Perkuatan (*Reinforcement*)

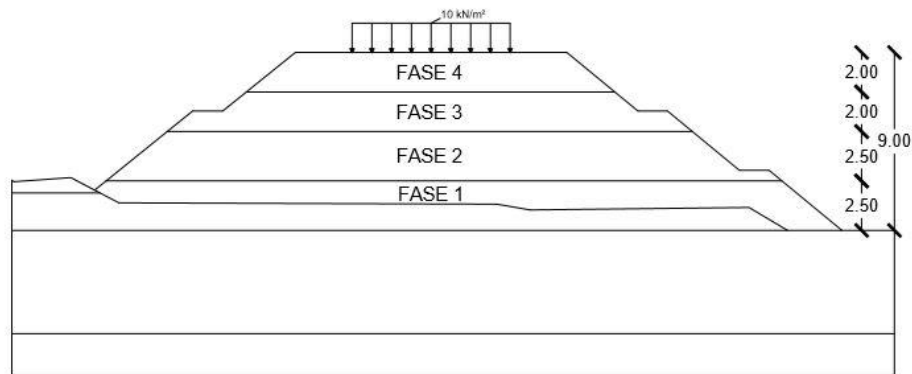
Gambar 5. 6 Asumsi Fase Penimbunan Lereng Timbunan Asli Sudut 39° Masa Konstruksi

Kondisi masa konstruksi pada lereng timbunan asli sudut 39° adalah saat awal timbunan dibangun, tanah pada timbunan saat masa konstruksi masih bersifat *drained* karena tanah timbunan masih dapat mendrainase air dengan baik. Beban merata yang dimasukkan pada masa konstruksi sebesar 10 kN/m^2 akibat dari beban struktur jalan di atas timbunan. Analisis stabilitas dilakukan 4 tahapan dengan asumsi dilakukan ketika setiap fase penimbunan selesai, penimbunan fase pertama diasumsikan selesai ketika timbunan mencapai tinggi 2,5 m dan kemudian dianalisis kondisi timbunan tersebut, selanjutnya pada ketinggian 5 m, 7 m, hingga 9 m. Pada analisis penimbunan hingga 9 m dengan beban struktur jalan diinput. Gambar asumsi fase penimbunan disajikan dalam Gambar 5.6 berikut.
