KAJIAN PERUBAHAN GEDUNG BALAI KOTA LAMA MEDAN

M. Aldo Al Fikri
Wahyu Utami
Universitas Sumatera Utara

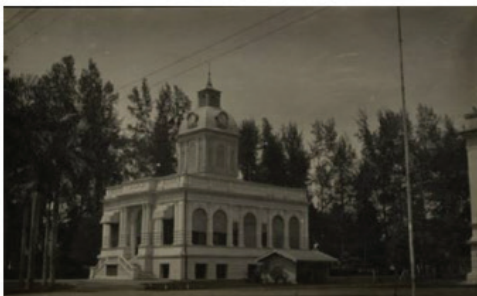
Gambar 2. Gedung Balai Kota Setelah Dipasang Menara Jam Pada Tahun 1913
(Sumber: Kitlv Pictures, 2016)

Dalam buku Jejak Medan Tempo Dolo tahun 2012 disebutkan bahwa pada awalnya, de Javasche Bank menolak desain gedung tersebut. Bangunan yang pada awalnya dirancang oleh arsitek Th. C. Boon ini kemudian dibeli dan digunakan sebagai kantor Balai Kota sehingga dapat disimpulkan bahwa penggunaan bangunan ini sebagai kantor pemerintahan merupakan suatu kebetulan. Bangunan ini merupakan bangunan segi empat yang memiliki dua lantai dengan gaya arsitektur yang mewah. Dari pintu utama, terdapat serambi atau teras yang dulunya disebut Foyer dan memiliki atap yang tinggi. Pada sisi kanan dan kiri terdapat dua ruang utama yang ditempati oleh Mayor (sisi kanan) dan asisten atau Mayor Walikota (sisi kiri). Setelah ruang utama pada serambi tersebut, terdapat aula atau hall yang luas yang digunakan untuk keperluan rapat. Pada eksteriornya, terdapat jendela yang memiliki payung dari kain terpal yang bisa dibuka dan ditutup. Ini merupakan ciri khas bangunan Eropa pada awal abad ke-20.

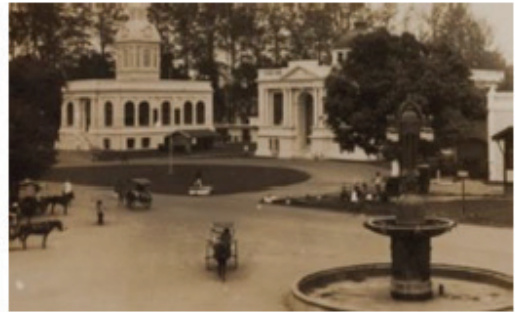
Pada masa kolonial, tepatnya pada tahun 1913 sampai 1935, daerah di sekitar Esplanade merupakan daerah yang memiliki banyak ruang terbuka hijau. Kondisi tersebut dapat dilihat dari peta dan foto kawasan tersebut antara tahun 1913 sampai 1935. Bangunan seperti Balai Kota dan de Javasche Bank terlihat memiliki ruang terbuka yang sangat luas dan menyatu sehingga kedua bangunan ini berdiri pada satu tapak. Adanya ruang terbuka ini sesuai dengan salah satu karakteristik bangunan kolonial yang disebutkan oleh Handinoto (1996) dalam Antariksa (2012), bahwa bangunan kolonial memiliki jarak antar massa bangunannya agar keseluruhan bangunan dan kawasan dapat dinikmati.

Gambar 3. Suasana Ruang Terbuka Kawasan Balai Kota Pada Masa Kolonial
(Sumber: Kitlv Pictures, 2016)

Perbedaan yang signifikan dapat dilihat pada masa sekarang, dimana sebagian besar ruang terbuka sudah hilang dan hanya menyisakan lapangan Merdeka (Esplanade) sebagai satu-satunya yang bertahan sejak masa kolonial. Sebagian dari tapak bangunan diambil untuk perluasan jalan, terutama tapak Balai Kota dan de Javasche Bank atau sekarang dikenal sebagai gedung Bank Indonesia. Apabila dibandingkan dengan kondisi terdahulu, terdapat beberapa perubahan yang terjadi pada tapak Balai Kota, yaitu :

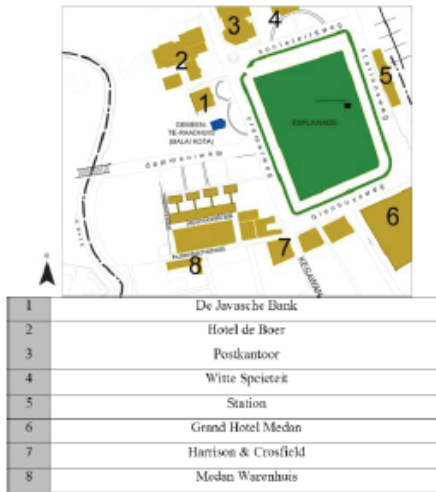
Gambar 4. Peta Kawasan Balai Kota Lama Tahun 1913-1935 (Sumber : Peneliti, 2016)

- hilangnya ruang terbuka yang meluas sampai ke batas sebelah barat yaitu sungai
- Deli, yang digantikan dengan berdirinya Hotel Grand Aston City Hall
- bangunan Balai Kota dan de Javasche Bank yang tidak lagi terletak dalam satu site/ tapak
- menyempitnya garis sempadan bangunan akibat perluasan jalan di sekeliling Esplanade

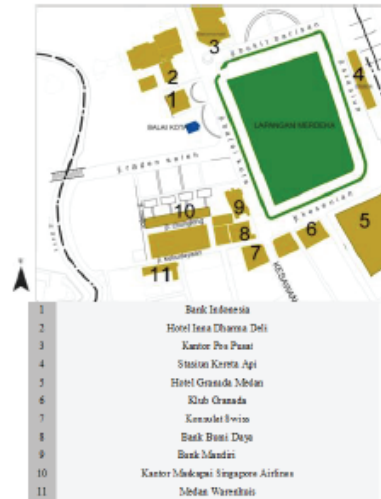
Gambar 7. Peta Kawasan Balai Kota Lama Tahun 1979 (Sumber : Peneliti, 2016)
