Penataan Pedestrian di Jalan Urip Sumoharjo, Yogyakarta Sebagai Kawasan Wisata dan Perdagangan

Aisha Puspita Nabila¹, Aisyah Zakiah²

¹Mahasiswa Jurusan Arsitektur, Universitas Islam Indonesia

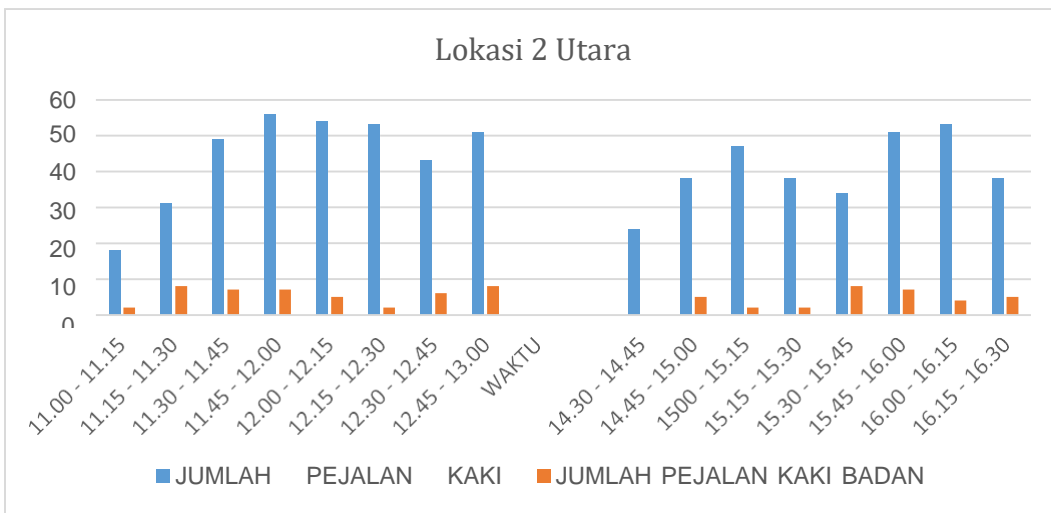
Diagram 3. Jumlah pejalan kaki di lokasi 2 penelitian bagian utara
Sumber : (BANDUA, 2017)

Dari data sampel jumlah pejalan kaki di Jalan Urip Sumoharjo, Yogyakarta, terlihat bahwa pejalan kaki di trotoar bagian selatan lebih banyak daripada di bagian utara. Kemudian terdapat cukup banyak pejalan kaki yang terpaksa harus menggunakan badan jalan karena adanya pedagang kaki lima yang menggunakan trotoar sebagai area dagang serta terdapat motor yang parkir di trotoar.

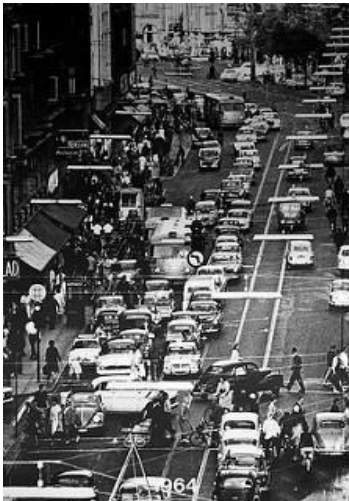
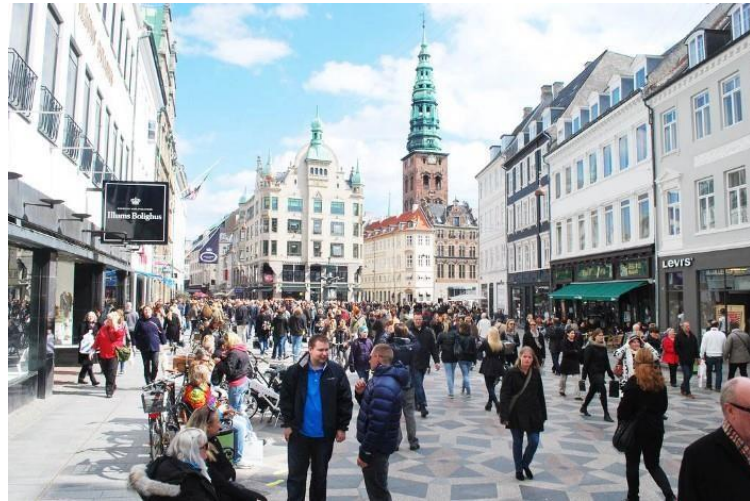
Gambar 7. Keadaan Stroget sebelum dan sesudah menjadi kawasan pedestrian
Sumber: medium.com

Pada awalnya, Stroget merupakan jalan utama di pusat Kota Copenhagen yang dipenuhi oleh banyak kendaraan bermotor. Pusat Kota tersebut digunakan secara intensif untuk lalu lintas kendaraan dan juga area parkir. Pada proses perencanaan lalu lintas, para pejalan kaki tidak dipertimbangkan karena terlalu banyak data tentang masalah mobil. Namun, perlahan-lahan Stroget mulai berubah. Pusat Kota Copenhagen mulai berorientasi pada pejalan kaki. Untuk memberi ruang bagi kehidupan publik, area parkir dikurangi sebanyak 2-3% per tahun (Lars Gemzoe, 2001).

Saat ini, Stroget sudah bertransformasi menjadi kawasan yang ramah pejalan kaki. Kawasan tersebut saat ini hanya diperuntukkan untuk pejalan kaki. Semua kendaraan termasuk sepeda dilarang memasuki Stroget sejak tahun 1964. Luas kawasan pedestrian tersebut juga sudah jauh bertambah, dari 15.880 m² menjadi 100.000 m². Keberhasilan Stroget dalam membuat kawasan pedestrian dapat memberikan peningkatan pendapatan finansial serta menciptakan ruang publik yang damai.

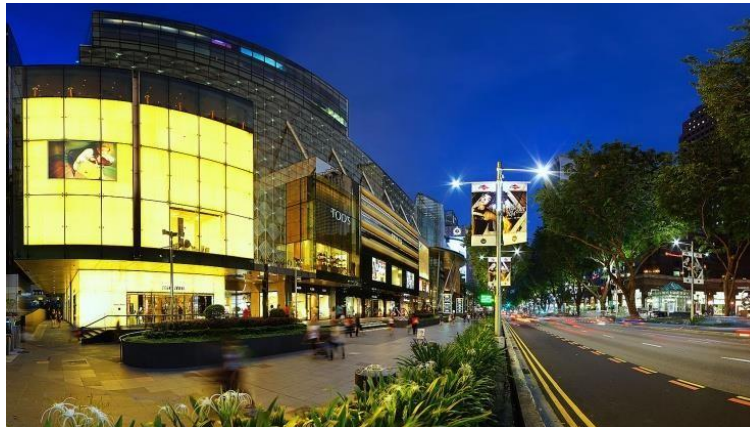
Gambar 8. Keadaan kawasan pedestrian Orchard Road
Sumber: Google

Untuk memenuhi kebutuhan serta kenyamanan bagi pejalan kaki, di Orchard Road dibuat jalur pedestrian untuk mendukung segala aktivitas yang ada agar berjalan dengan lancar. Sesuai dengan peraturan yang dibuat oleh URA Agency, jalur pedestrian pada jalan tersebut dibagi menjadi beberapa bagian, yaitu

- *Curb zone*, perbatasan antara jalan dan trotoar yang bertujuan untuk menghalangi kendaraan masuk jalur pedestrian. Zona ini terintegrasi oleh sistem drainase.
- *Planter/furniture zone*, terletak di antara curb zone dan pedestrian zone. Pada area ini terdapat utilitas, seperti rambu lalu lintas dan juga terdapat pedestrian amenities, seperti bangku dan halte.
- *Pedestrian zone*, ruang berjalan bagi pejalan kaki.
- *Frontage zone*, area antara pedestrian zone dan garis bangunan.

Jalur pedestrian pada Orchard Road memiliki tingkat keamanan dan kenyamanan yang baik karena terdapat batasan-batasan yang jelas antara jalan dan trotoar. Trotoar dibuat lebih tinggi daripada jalan dan dibatasi dengan pohon-pohon sebagai pagar yang juga

memperindah dan memberi kesejukan. Pada jalur pedestrian tersebut juga dilengkapi dengan berbagai macam *street furniture*, seperti bangku, lampu, tempat sampah, dan masih banyak lagi. Jalur pedestrian juga terlihat semakin cantik dan menarik karena desain pola lantainya yang beragam.

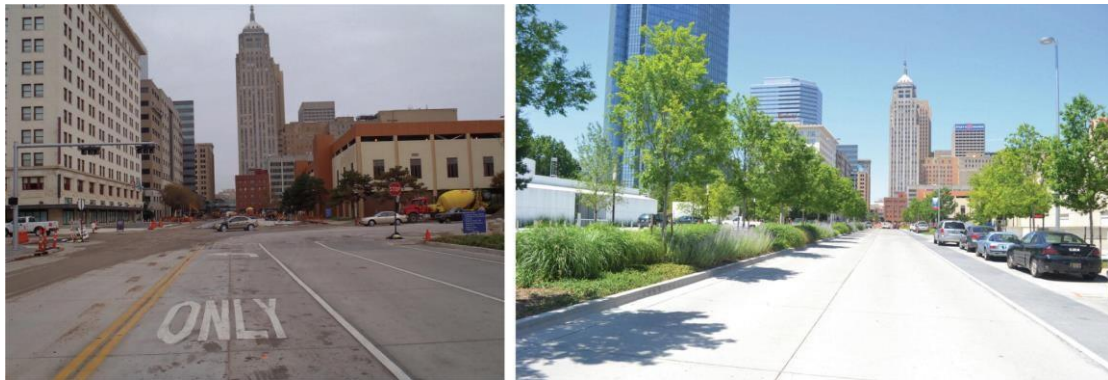
Gambar 9. Keadaan Oklahoma City sebelum dan setelah direnovasi
Sumber: Google

Pada tahun 2008 Oklahoma disebut sebagai kota terburuk bagi pejalan kaki di Amerika Serikat. Kurangnya tempat-tempat yang dapat dikunjungi pada kawasan tersebut dan trotoar yang buruk membuat tidak ada masyarakat yang berjalan kaki. Kemudian, kawasan tersebut direnovasi menjadi kawasan bisnis lokal yang terdapat toko, restoran, tempat hiburan dan olahraga, taman, serta jalur sepeda. Setelah dilakukan renovasi, kota tersebut menjadi lebih hidup. Tanaman dan pepohonan memperindah wajah kota dan membuat pejalan kaki merasa nyaman serta sejuk sehingga membuat masyarakat betah untuk berjalan kaki. Tanaman dan pepohonan tersebut juga menjadi batas tegas antara jalan dan jalur pedestrian sehingga kendaraan tidak bisa menerobos masuk. Pada salah satu sisi jalan terdapat area parkir mobil dengan pola parkir paralel. Pola parkir paralel menguntungkan karena tidak memakan banyak lebar jalan sehingga tidak mengganggu lalu lintas dan tidak ada bagian kendaraan yang mengenai jalur pedestrian.

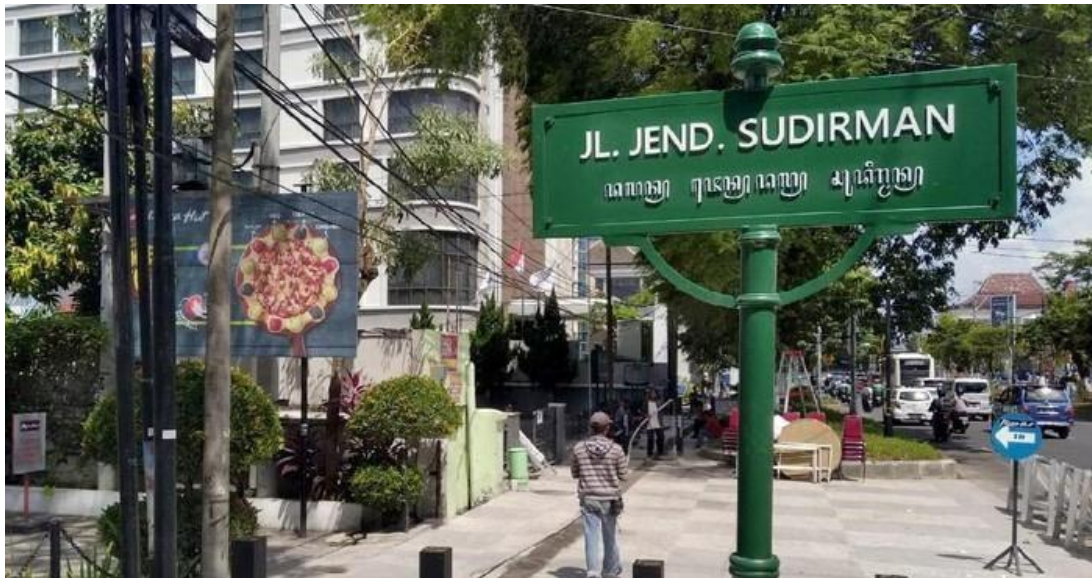
Gambar 10. Pedestrian Jalan Jenderal Sudirman
Sumber: Google

Jalan Jenderal Sudirman merupakan salah satu kawasan di Kota Yogyakarta yang banyak dilalui dan dikunjungi masyarakat. Di kawasan tersebut terdapat banyak tempat-tempat yang menarik untuk dikunjungi, seperti restoran, perkantoran, bank, dan hotel. Di kedua sisi jalan tersebut terdapat trotoar yang cukup lebar. Sepanjang trotoar terdapat pepohonan sebagai penyejuk dan pembatas antara jalur pedestrian dan jalan. Namun, trotoar menjadi kurang nyaman digunakan untuk berjalan kaki karena banyak pedagang kaki lima yang berjualan di sepanjang trotoar. Lebar trotoar yang dapat digunakan pejalan kaki menjadi berkurang. Bahkan, tak jarang pejalan kaki terpaksa menggunakan badan jalan untuk berjalan.

Solusi pedestrian yang diterapkan pada Jalan Jenderal Sudirman, Yogyakarta dengan merelokasi pedagang kaki lima ke pasar terdekat dan memperbaiki trotoar yang rusak cocok untuk diterapkan pada Jalan Urip Sumoharjo. Yogyakarta karena pedagang kaki lima yang berjualan pada jalan tersebut mengurangi lebar jalan yang dapat digunakan secara efektif oleh pejalan kaki dan mengganggu kenyamanan pejalan kaki. Dengan merelokasi pedagang kaki lima dan memperbaiki trotoar yang rusak meningkatkan kenyamanan pejalan kaki.

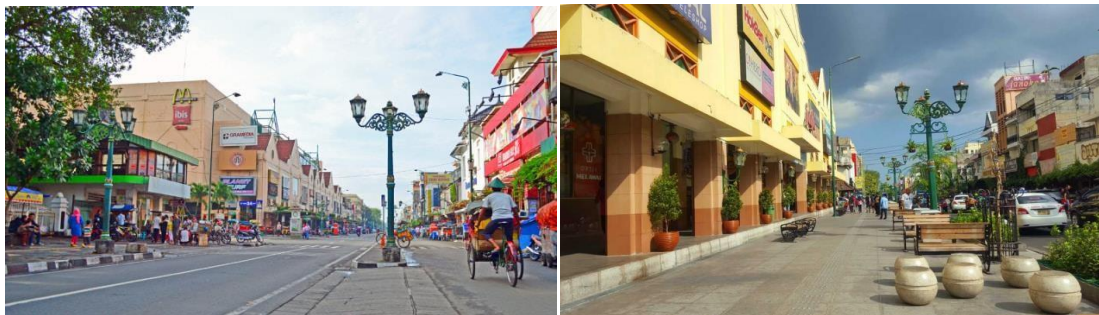
Gambar 11. Kawasan Malioboro sebelum dan setelah direvitalisasi
Sumber: Google

Malioboro merupakan salah satu pusat Kota Yogyakarta yang selalu ramai dikunjungi oleh wisatawan. Sebelum dilakukan revitalisasi, kawasan Malioboro tidak nyaman dan tidak teratur. Terjadi banyak konflik antara pedagang, pejalan kaki, dan pengemudi baik kendaraan bermotor ataupun tidak bermotor. Pada sisi sebelah timur Malioboro, pedestrian dialihfungsikan sebagai area parkir sepeda motor dan juga tempat untuk berdagang. Di sisi sebelah barat, terdapat jalan kecil yang biasanya digunakan sebagai area parkir andong dan juga becak. Pada koridor malioboro bagian barat juga digunakan sebagai tempat berjualan. Keadaan Malioboro ketika itu sangat tidak beraturan dan tampak kurang indah.
