BAB I PENDAHULUAN

Maka dari itu, perlu dilakukan evaluasi terhadap keamanan tubuh Bendungan Saradan untuk mengetahui tingkat keamanan pada tubuh Bendungan Saradan yang ditinjau dari kestabilan lereng bendungan akibat rembesan yang terjadi dan ketika dikombinasikan dengan beban gempa. Hasil analisis akan menampilkan nilai faktor keamanan serta kemungkinan terjadinya longsor ataupun erosi pada bagian/bidang tubuh bendungan baik di hulu (*upstream*) ataupun di hilir (*downstream*). Mengingat Bendungan Saradan merupakan bendungan dengan masa aktif yang sudah tua sehingga mengakibatkan kurang efektifnya bendungan tersebut, maka penelitian akan dicoba untuk mengevaluasi permasalahan yang ada dilapangan sebagai penyelesaian Tugas Akhir penulis, dengan mengangkat judul : “Evaluasi Keamanan Tubuh Bendungan Saradan”.

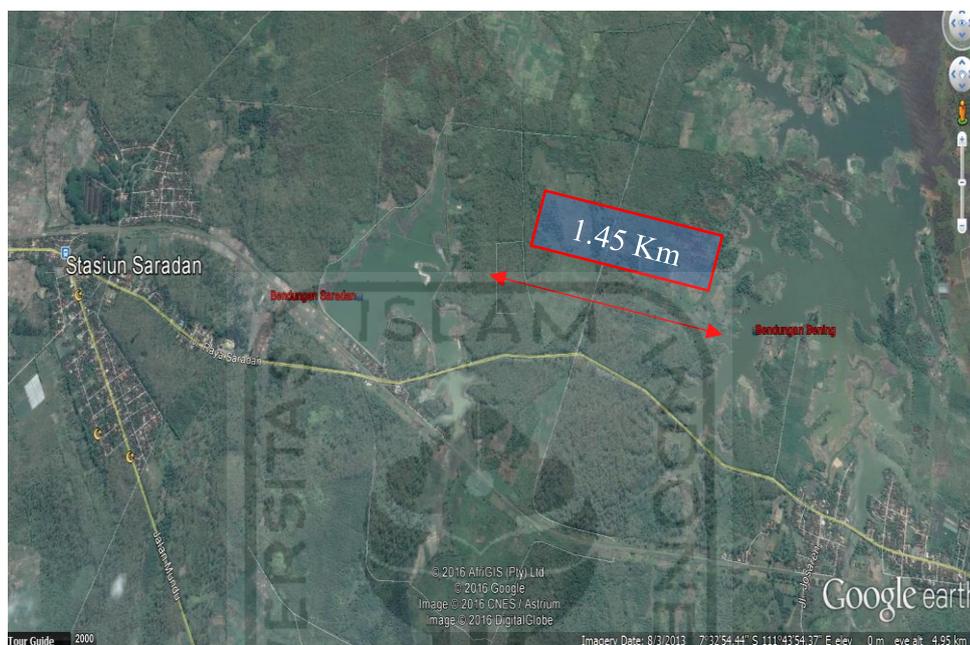
Waduk Saradan terletak 1,45 km bersebelahan dengan Waduk Bening dengan tutupan lahan di sekitar daerah tangkapan air berupa pepohonan (hutan milik perhutani) seperti yang terlihat pada Gambar 1.1 dibawah ini.

Gambar 1.1 Tampak Atas Waduk Saradan
(Sumber : *Google Earth*)

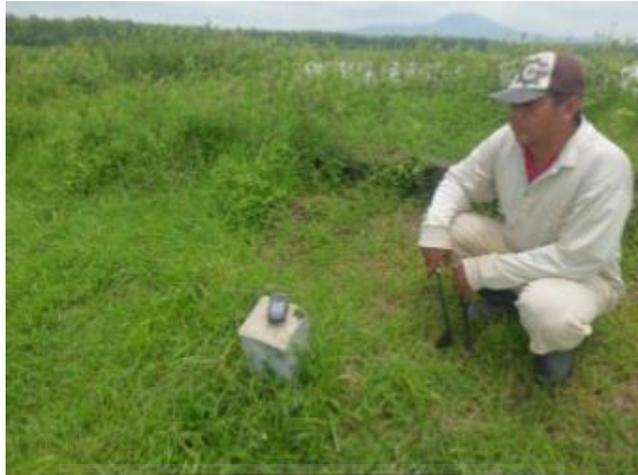
Berdasarkan hasil inspeksi visual terhadap kondisi geologi permukaan dan geoteknik tubuh Bendungan Saradan, pada lereng hilir tubuh Bendungan Saradan (*downstream*) diduga mengalami pergerakan/deformasi dan penurunan yang ditandai dengan miringnya patok, *piezometer*, dan papan informasi seperti pada Gambar 1.2 dan 1.3 sebagai berikut ini.

Gambar 1.2 Patok yang Miring Pada Lereng Hilir Tubuh Bendungan

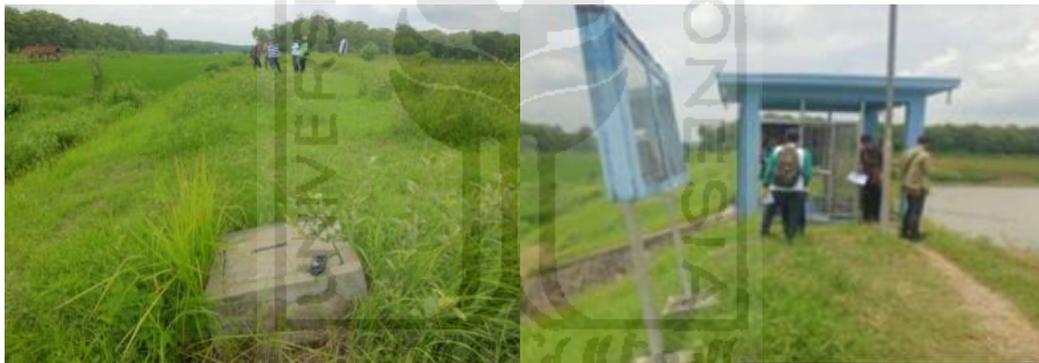
Gambar 1.3 Posisi Piezometer dan Papan Informasi yang Miring Pada Lereng Hilir Tubuh Bendungan

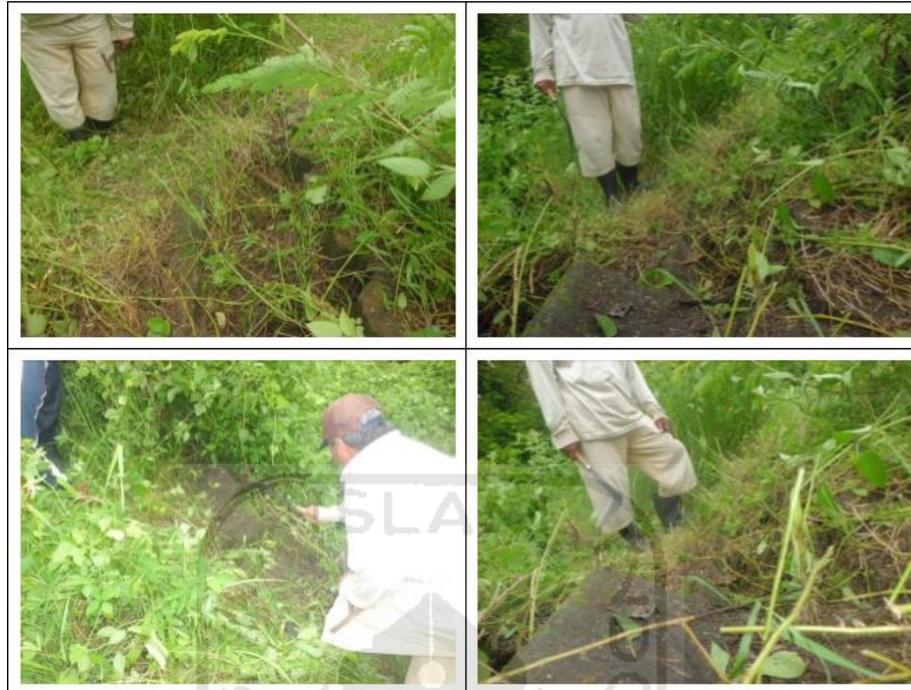
Pada puncak Bendungan Saradan terlihat adanya pecahan-pecahan, geseran posisi *grass block* dan retakan yang kemudian diduga terjadi pergerakan/deformasi seperti pada Gambar 1.4 dan 1.5 sebagai berikut ini.

Gambar 1.4 Pecahan/Lepasan Penahan Samping Lapisan *Grass Block*

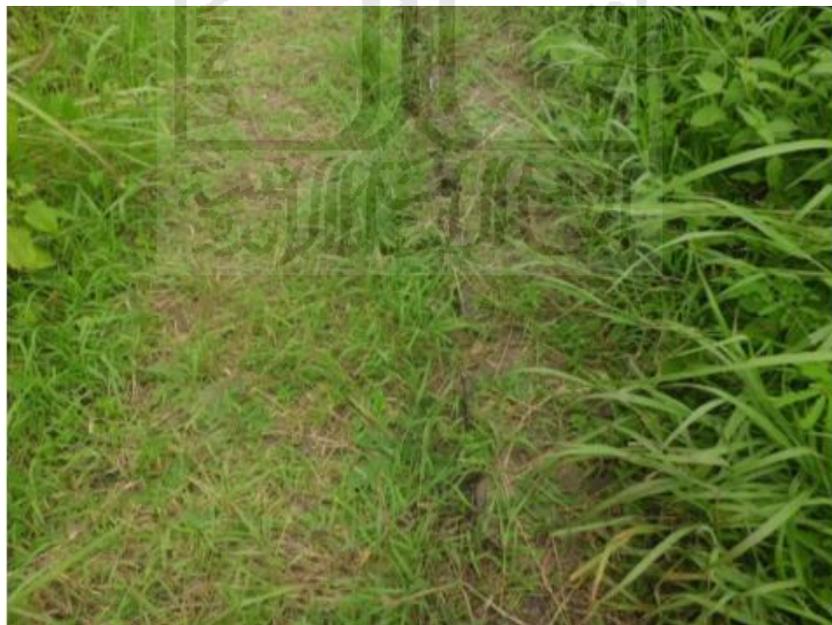
Gambar 1.5 Retakan di Tepi Lapisan *Grass Block*

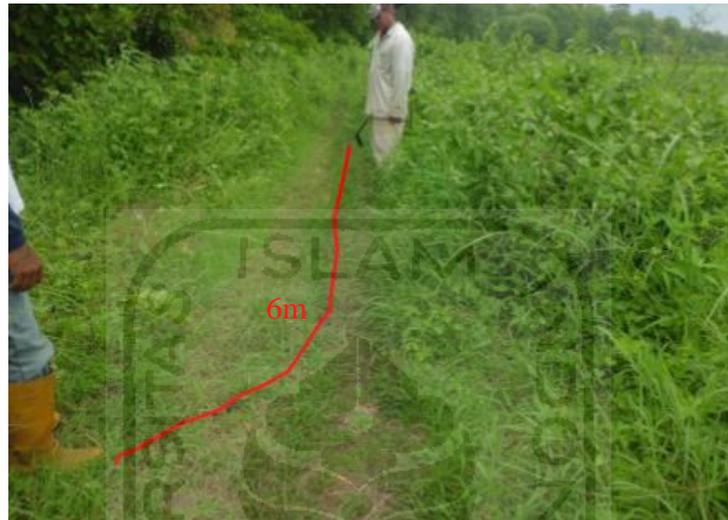
Adapun retakan yang terukur pada puncak bendungan berkisar 6 m, dengan lebar retakan selebar 10 cm, seperti pada Gambar 1.6 dan 1.7. Pada sekitar lokasi yang sama juga dapat dilihat adanya pecahan-pecahan maupun rekahan-rekahan *grass block*.

Gambar 1.6 Retakan Pada Puncak Bendungan Saradan Sepanjang 6 m

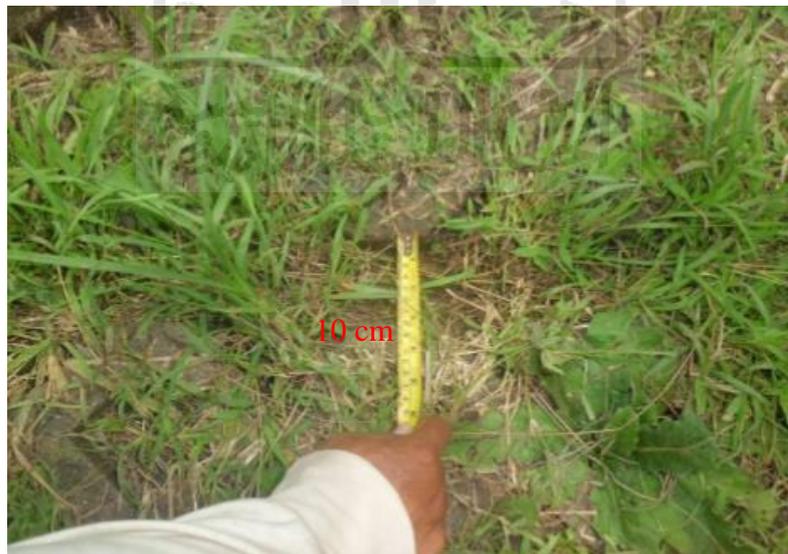
Gambar 1.7 Lebar Retakan/Rekahan *Grass Block* Pada Puncak Bendungan Selebar 10 cm

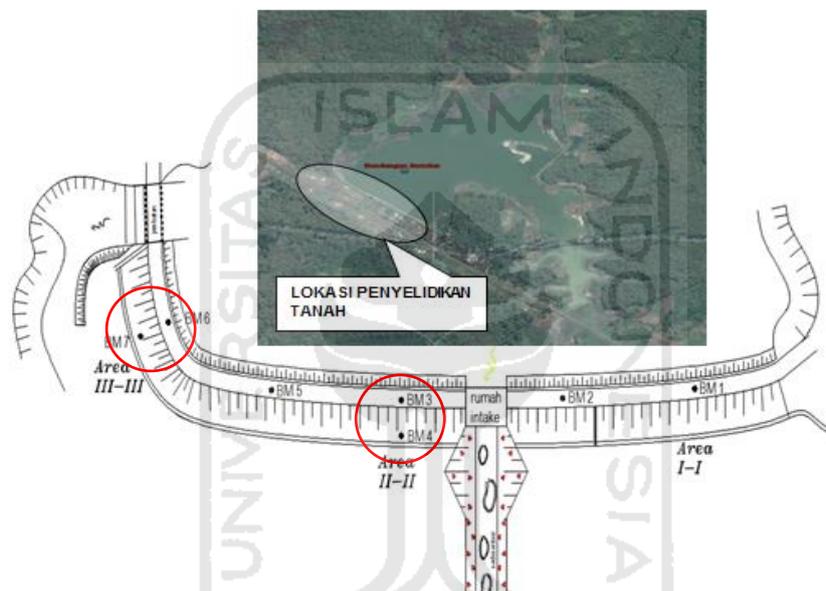
1. Tipe bendungan yang diteliti ialah bendungan urugan homogen.
2. Penelitian dilakukan pada 2 titik yaitu pada area II-II dan area III-III yang dilingkar merah pada Gambar 1.8 dibawah ini.

Gambar 1.8 Lokasi Penelitian
