# Pengaruh Penurunan Biaya terhadap Kualitas Desain Bangunan Studi Kasus: Rehabilitasi Asrama MMTC Blok III Yogyakarta

*On this Rehabilitasi Asrama MMTC Blok III Yogyakarta project, there is a significant budget decrement. The tight schedule and decreased budget on the beginning of the implementation have the architect to adjust the design to the available budget accordingly. Therefore, the writer will not only review how much the decrement of the budget will affect to the quality of Rehabilitasi Asrama MMTC Blok III Yogyakarta, but also the role of architect on behaving the decrement of budget on that hostel.*

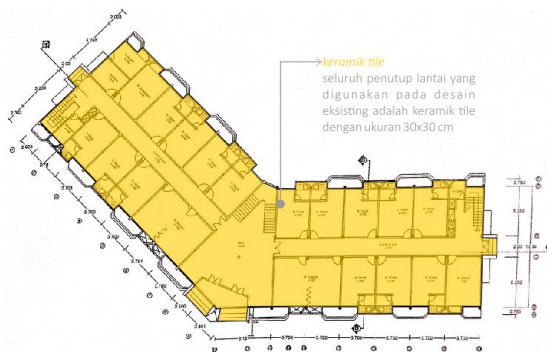
Pada rehabilitasi Asrama MMTC Blok III Yogyakarta desain penutup lantai mengalami perubahan total. Penutup lantai eksisting pada asrama tersebut menggunakan keramik tile dengan ukuran 30x30 cm. Penggunaan keramik tile tersebut digunakan di seluruh sisi ruangan. Keramik eksisting tersebut telah mengalami kerusakan hampir di setiap sudutnya. Kerusakan yang terjadi seperti banyaknya keramik yang pecah atau sekedar terkelupas.

Denah Eksisting Lantai 1 Asrama MMTC Blok III Yogyakarta  
sumber: PT. Arsigraphi, 2017

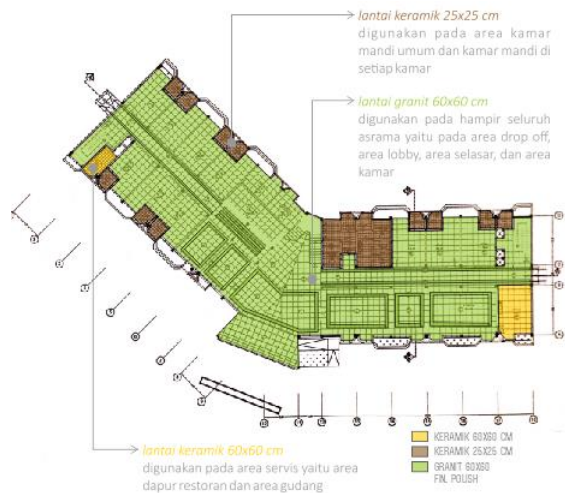
Pada lantai 1 menggunakan 3 jenis penutup lantai, yaitu keramik tile dengan ukuran 60x60 cm, *granit tile finishing polish* dengan ukuran 60x60 cm, dan keramik tile dengan ukuran 25x25 cm.

Lantai keramik 60x60cm digunakan pada area service seperti dapur dan gudang. Granit tile digunakan pada hampir seluruh isi asrama, mulai dari area drop off, lobby, area restoran, selasar, dan juga kamar. Sedangkan keramik dengan ukuran 25x25 cm digunakan pada area toilet umum dan toilet di tiap kamar.

Rencana Pola Lantai 1 Asrama MMTC Blok III Yogyakarta  
sumber: PT. Arsigraphi, 2017

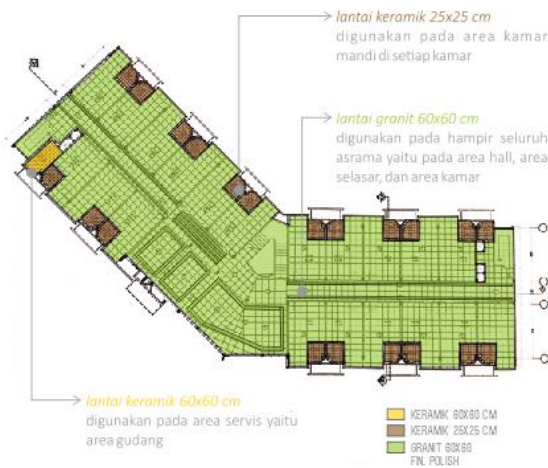
Pada lantai 2 juga menggunakan 3 jenis penutup lantai, yaitu keramik tile dengan ukuran 60x60 cm, *granit tile finishing polish* dengan ukuran 60x60 cm, dan keramik tile dengan ukuran 25x25 cm.

Lantai keramik 60x60cm digunakan pada area service yaitu area gudang. *Granit tile* digunakan pada hampir seluruh isi asrama, mulai dari area *hall*, selasar, dan juga kamar. Sedangkan keramik dengan ukuran 25x25 cm digunakan pada toilet di tiap kamar.

Rencana Pola Lantai Tipikal Asrama MMTc Blok III  
 Yogyakarta  
 sumber: PT. Arsigraphi, 2017

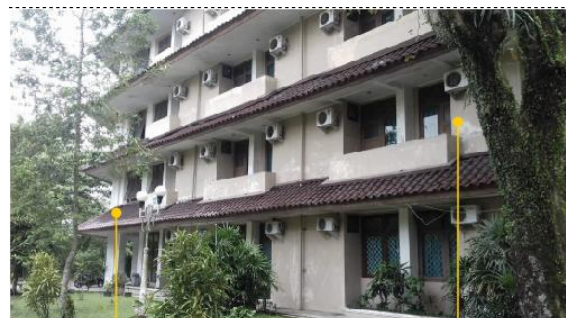
Bangunan eksisting pada asrama MMTC Blok III tidak menggunakan desain fasad yang eksploratif. Pada bangunan eksisting tampak bangunan dibentuk dari repetisi balkon yang ada pada tiap kamar. Terdapat tritisan yang mengelilingi bangunan dan berfungsi untuk menghalau sinar matahari berlebih serta untuk menghindari tampias pada saat hujan. Tritisan tersebut berada di lantai 1, lantai 2 dan lantai 3.

tritisan genteng yang berbentuk atap konsol berada pada sekeliling bangunan

bermaian fasad dengan desain denah yang maju mundur sehingga tercipta perbedaan level pada fasad

Fasad eksisting pada asrama MMTC Blok III Yogyakarta  
sumber: PT. Arsigrapi, 2017

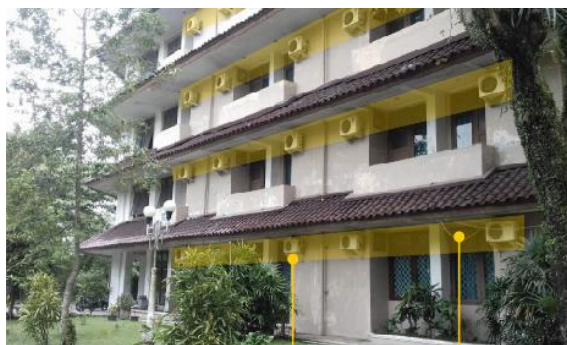
Pada tampak eksisting tersebut terlihat beberapa kekurangan yaitu yang pertama adalah kesan kumuh yang ditimbulkan dari adanya *outdoor AC* pada balkon kamar yang ada pada setiap lantainya. Hal ini mengurangi nilai estetika dari bangunan asrama tersebut. Terdapat pula kabel yang menjulur dan terlihat tidak ditata dengan baik.

*outdoor AC* yang berada pada tiap ruang membuat bangunan terlihat kumuh  
kabel yang tidak tertata

Fasad eksisting pada asrama MMTc Blok III Yogyakarta  
sumber: PT. Arsigrapi, 2017

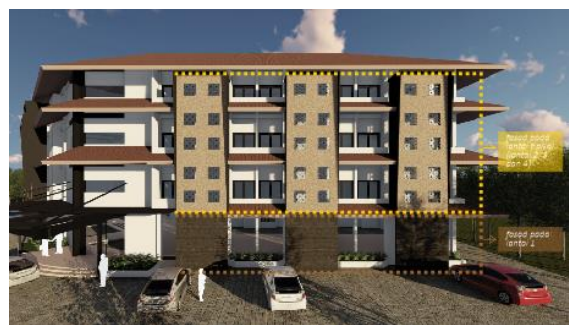
Fasad ini berada pada antara balkon kamar (didepan kamar mandi). Peletakkan fasad tersebut agar tampak utama bangunan terlihat seimbang dan tidak berlebihan. Pada lantai 1, fasad yang digunakan berupa dinding dengan finishing batu andesit. Fasad pada *lantai 1 ini bertujuan untuk menutup outdoor AC* pada area restoran, area kantor, area lobby, dan beberapa kamar yang berada di lantai 1.

Desain fasad pada asrama MMTc Blok III Yogyakarta  
sumber: PT. Arsigrapi, 2017

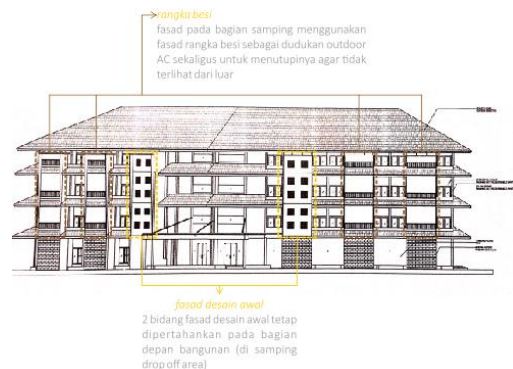
Sedangkan pada bagian samping, fasad yang digunakan untuk menutupi adanya *outdoor AC* dan *water heater* menggunakan desain tempat duduk AC seperti yang ada di dalam fasad vertikal. Hanya saja pada desain penutup *outdoor AC* pada bagian samping tidak tertutup secara utuh seperti pada fasad yang sebelumnya. Dudukan *outdoor AC* yang sekaligus berfungsi sebagai fasad untuk menutupi keberadaan *outdoor AC* ini terbuat dari rangka besi dengan bidang horizontal. Rangka tersebut terletak di depan dinding toilet bagian bawah. Tinggi dari rangka besi tersebut 75 centimeter, sehingga dapat tetap menyiasati keberadaan *outdoor AC* yang memiliki tinggi 55 centimeter. Untuk panjang dari rangka adalah 3 meter menyesuaikan dengan panjang 2 toilet yang ada, sehingga dapat mawadahi 2 buah *outdoor AC* yang memiliki panjang 80 centimeter.

Desain akhir fasad pada asrama MMTC Blok III Yogyakarta  
 sumber: PT. Arsigrapi, 2017

Untuk maintenance dari *outdoor AC* yang berada di fasad rangka besi juga mudah, yaitu dapat dijangkau dari bagian balkon tiap kamar. Lebar dari fasad rangka besi tersebut sama dengan fasad sebelumnya yaitu 1,25 meter, sehingga orang dapat menjangkau ke area dudukan *outdoor AC*. Sehingga dapat dilihat bahwa perubahan yang terjadi pada fasad bangunan setelah mengalami penurunan biaya tetap mengutamakan fungsi awal dari adanya fasad tersebut yaitu sebagai wadah dan juga alat untuk menutupi adanya *outdoor AC*.
