**EVALUASI KONDISI PERKERASAN DENGAN METODE  
PAVEMENT CONDITION INDEX (PCI) DAN METODE  
MEKANISTIK-EMPIRIK PADA JALAN KAPTEN  
HARYADI, SLEMAN**

***(EVALUATION OF PAVEMENT CONDITION BY USING  
PAVEMENT CONDITION INDEX (PCI) AND  
MECHANISTIC-EMPERICAL METHODS ON KAPTEN  
HARYADI ROAD, SLEMAN)***

**PROGRAM STUDI TEKNIK SIPIL  
FAKULTAS TEKNIK SIPIL DAN PERENCANAAN  
UNIVERSITAS ISLAM INDONESIA  
2023**

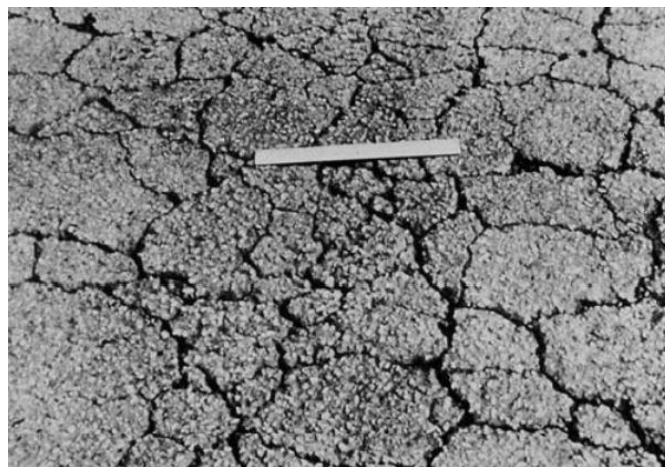
**Gambar 3.1 Retak Kulit Buaya (*Alligator Cracking*)**

Retak kulit buaya adalah retak permukaan pada perkerasan bersisi banyak yang membentuk jaringan seperti kulit buaya. Kerusakan ini disebabkan oleh kelelahan akibat beban lalu lintas yang melintas secara berulang. Pada lokasi retak dapat atau tidak diikuti dengan penurunan permukaan. Kerusakan retak kulit buaya dapat dilihat pada Gambar 3.1 berikut ini.

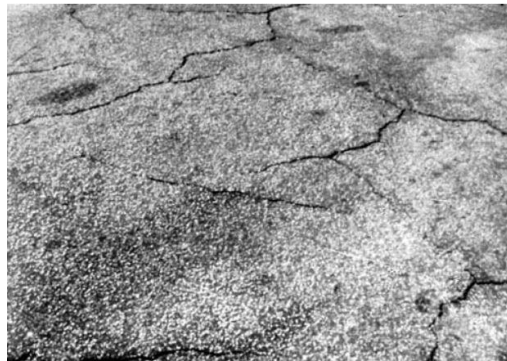
**Gambar 3.2 Retak Kotak-Kotak (*Block Cracking*)**

Kerusakan tipe ini membentuk blok-blok retak yang besar bersambungan yang dapat membentuk sudut atau ujung yang tajam kerusakan ini dapat disebabkan karena perubahan volume campuran aspal atau dalam lapis pondasi atau tanah dasar. *Block cracking* disajikan pada Gambar 3.2 berikut.

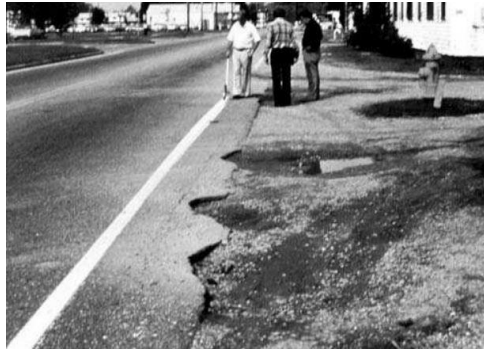
**Gambar 3.3 Retak Samping Jalan (*Edge Cracking*)**

Kerusakan ini terjadi sejajar di pinggir perkerasan yang dapat disebabkan oleh konsentrasi lalu lintas berat di dekat pinggir perkerasan, drainase yang kurang baik, dan sebagainya. Kerusakan ini dapat menyebabkan masuknya air kedalam lapis pondasi.

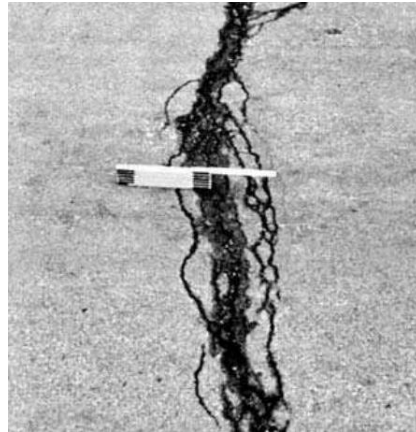
**Gambar 3.4 Retak Sambung (*Joint Cracking*)**

Umumnya retak terjadi pada lapis tambahan aspal yang merupakan pola kerusakan pada lapis beton dibawahnya. Hal ini terjadi karena kerusakan sebelumnya belum sempurna diperbaiki dan terjadi bukan karena beban lalu lintas, melainkan oleh perubahan suhu yang menyebabkan pelat beton di bawah lapisan aspal bergerak. Pola retak dapat berbentuk memanjang, melintang, diagonal, dan membentuk blok. Retak sambung disajikan pada Gambar 3.4 berikut.

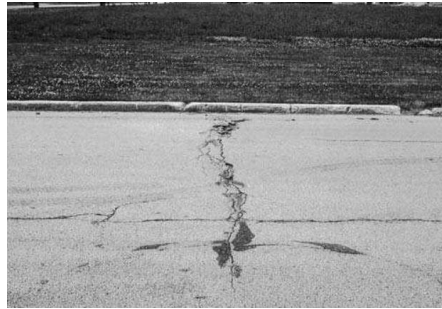
**Gambar 3.5 Retak Memanjang dan Melintang**

Kerusakan berbentuk retak sejajar arah sumbu jalan yang biasanya disebabkan oleh sambungan memanjang yang kurang baik akibat faktor muai susut aspal pada permukaan perkerasan dan biasanya tidak terkait beban lalu lintas. Retak memanjang dan melintang dapat dilihat pada Gambar 3.5 berikut.

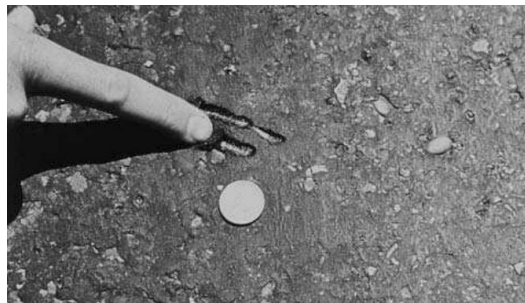
**Gambar 3.7 Kegemukan (*Bleeding*)**

Cacat permukaan ini adalah hasil dari konsentrasi aspal berlebih yang berpindah ke atas permukaan aspal. *Bleeding* menyebabkan tenggelamnya agregat kedalam pengikat aspal sehingga kontak antara ban dengan batuan kurang kuat dan dapat membahayakan keselamatan lalu lintas. Kerusakan jenis kegemukan disajikan pada Gambar 3.7 di bawah ini.

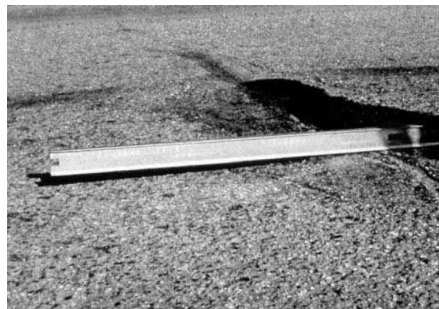
**Gambar 3.8 Cekungan (*Bumps and Sags*)**

Kerusakan ini bersifat lokal dengan pergerakan ke atas (benjol) atau penurunan (cekung) permukaan berukuran kecil. Cekungan disebabkan oleh perubahan berupa tekuk dari bagian bawah perkerasan beton yang diberi *overlay* dengan aspal. Kerusakan cekung disajikan pada Gambar 3.8 berikut.

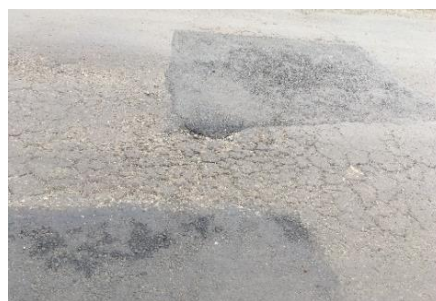
**Gambar 3.11 Tambalan (*Patching*)**

*Patching* merupakan perbaikan permukaan perkerasan jalan di bagian tertentu yang mengalami kerusakan dalam kategori tertentu seperti gelombang dan retak. Bahan yang digunakan adalah bahan yang monolit dengan bahan perkerasan lama supaya menghindari pelepasan tambalan tersebut. Kerusakan tambalan atau *patching* dapat dilihat pada Gambar 3.11 berikut.

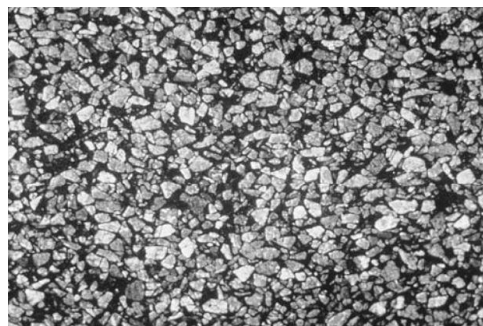
**Gambar 3.12 Pengausan Agregat**

Pengausan agregat adalah pelicinan agregat yang disebabkan oleh kehilangan kadar aspal dan terkikis roda kendaraan yang dapat membahayakan pengguna jalan. Kerusakan jenis ini dapat diidentifikasi dengan butiran-butiran agregat yang terlihat licin dan kadang mengkilap. Pada kerusakan ini tidak ada definisi derajat kerusakan tapi derajat kelicinan harus nampak signifikan sebelum dinilai sebagai kondisi kerusakan. Pengausan agregat dapat dilihat pada Gambar 3.12 berikut ini.

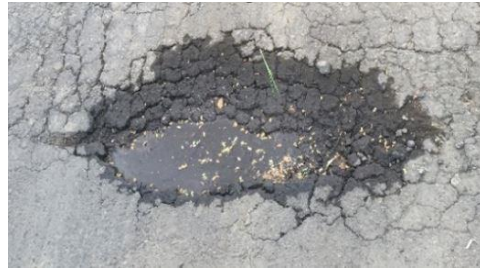
**Gambar 3.13 Lubang**

Kerusakan jalan yang berbentuk mangkuk dengan tepi yang tajam dan bisa jadi berhubungan dengan kerusakan permukaan lainnya. Lubang dapat menampung air yang akan masuk ke dalam lapis pondasi sehingga mempercepat kerusakan jalan. Kerusakan lubang disajikan pada Gambar 3.13 berikut.

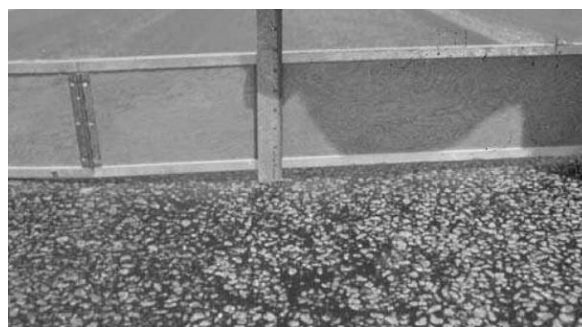
**Gambar 3.14 Alur (*Rutting*)**

Alur adalah penurunan memanjang pada lintasan roda kendaraan akibat deformasi permukaan perkerasan yang menerima beban berulang pada lintasan roda sejajar as jalan. Alur terjadi karena lemahnya lapisan aspal atau deformasi *subgrade*. Alur pada perkerasan lentur disajikan pada Gambar 3.14 berikut.

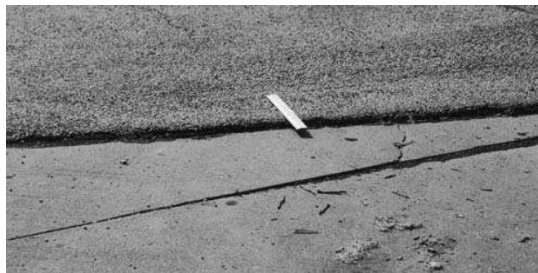
**Gambar 3.15 Sungkur (*Shoving*)**

Sungkur adalah pergeseran permukaan perkerasan secara memanjang dan menghasilkan tonjolan akibat beban lalu lintas di area yang terjadi aksi pengereman dan percepatan sering terjadi. Sungkur dapat terjadi di perbatasan perkerasan aspal dengan perkerasan beton yang dipengaruhi oleh perubahan suhu. Sungkur disajikan pada Gambar 3.15 berikut.

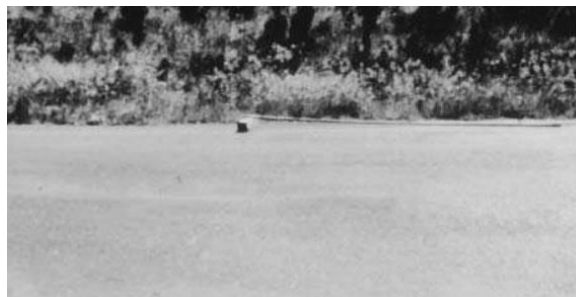
**Gambar 3.17 Mengembang (*Swell*)**

Kenaikan lokal permukaan perkerasan akibat pengembangan dari *subgrade* atau bagian struktur perkerasan yang dapat mengakibatkan retak permukaan. *Swell* pada perkerasan lentur dapat dilihat pada Gambar 3.17 di bawah ini.

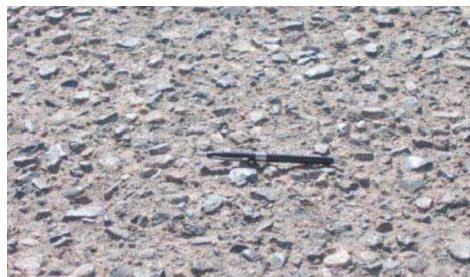
**Gambar 3.18 Pelepasan Butir (*Weathering*)**

Pelepasan butir adalah perpecahan permukaan aspal diawali dengan pelepasan partikel agregat halus dari permukaan menuju ke bawah atau dari pinggir ke dalam secara berangsur-angsur yang diakibatkan oleh lemahnya pengikat antar agregat. Pelepasan butir pada perkerasan lentur disajikan pada Gambar 3.18 berikut ini.

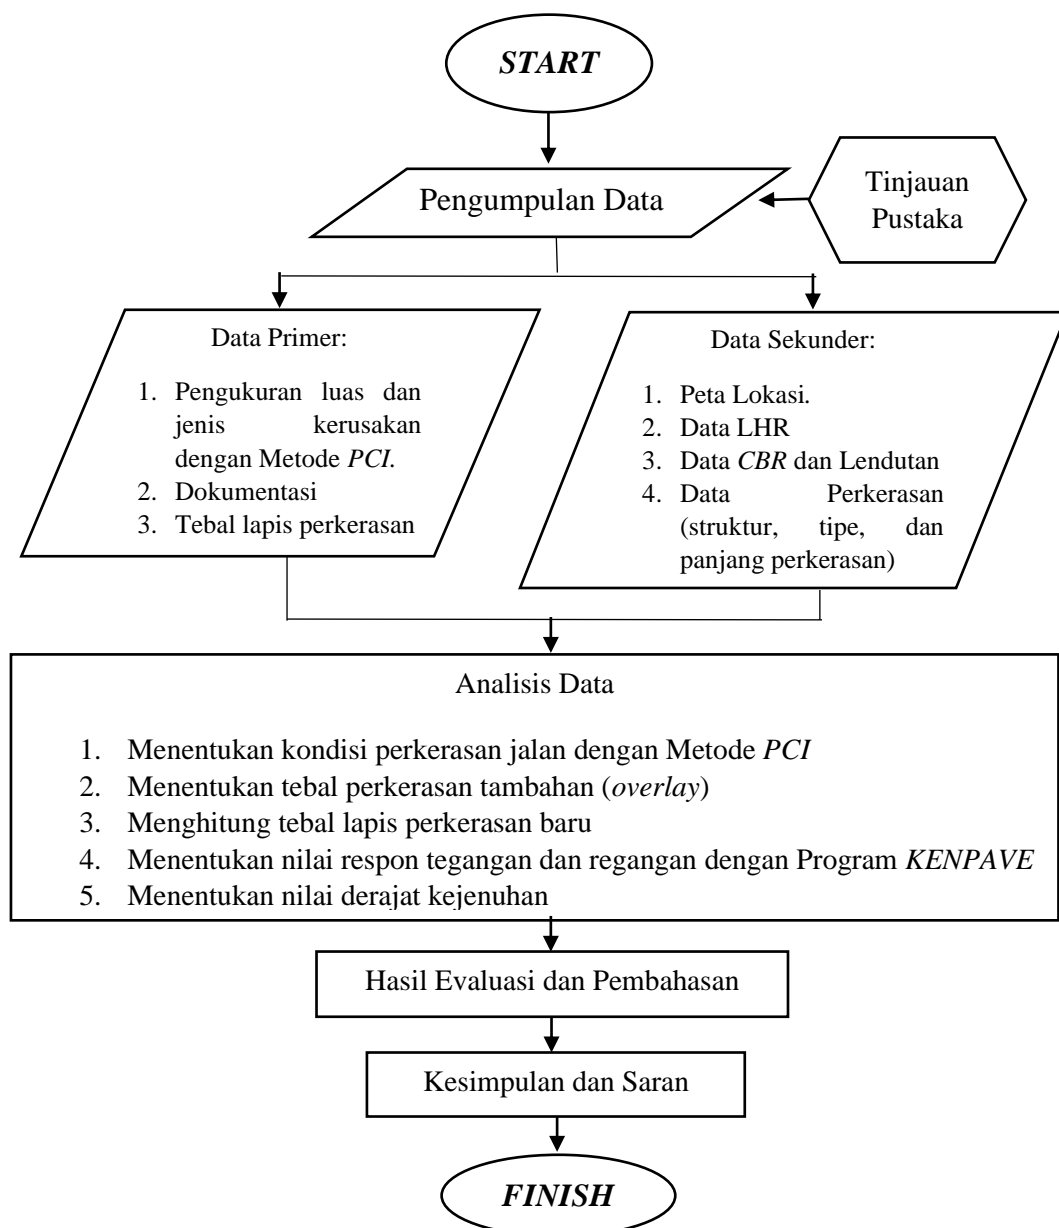
**Gambar 4.2 Bagan Alir Penelitian**

Pada penelitian ini digunakan urutan pelaksanaan seperti bagan alir penelitian yang disajikan pada Gambar 4.2 berikut ini.

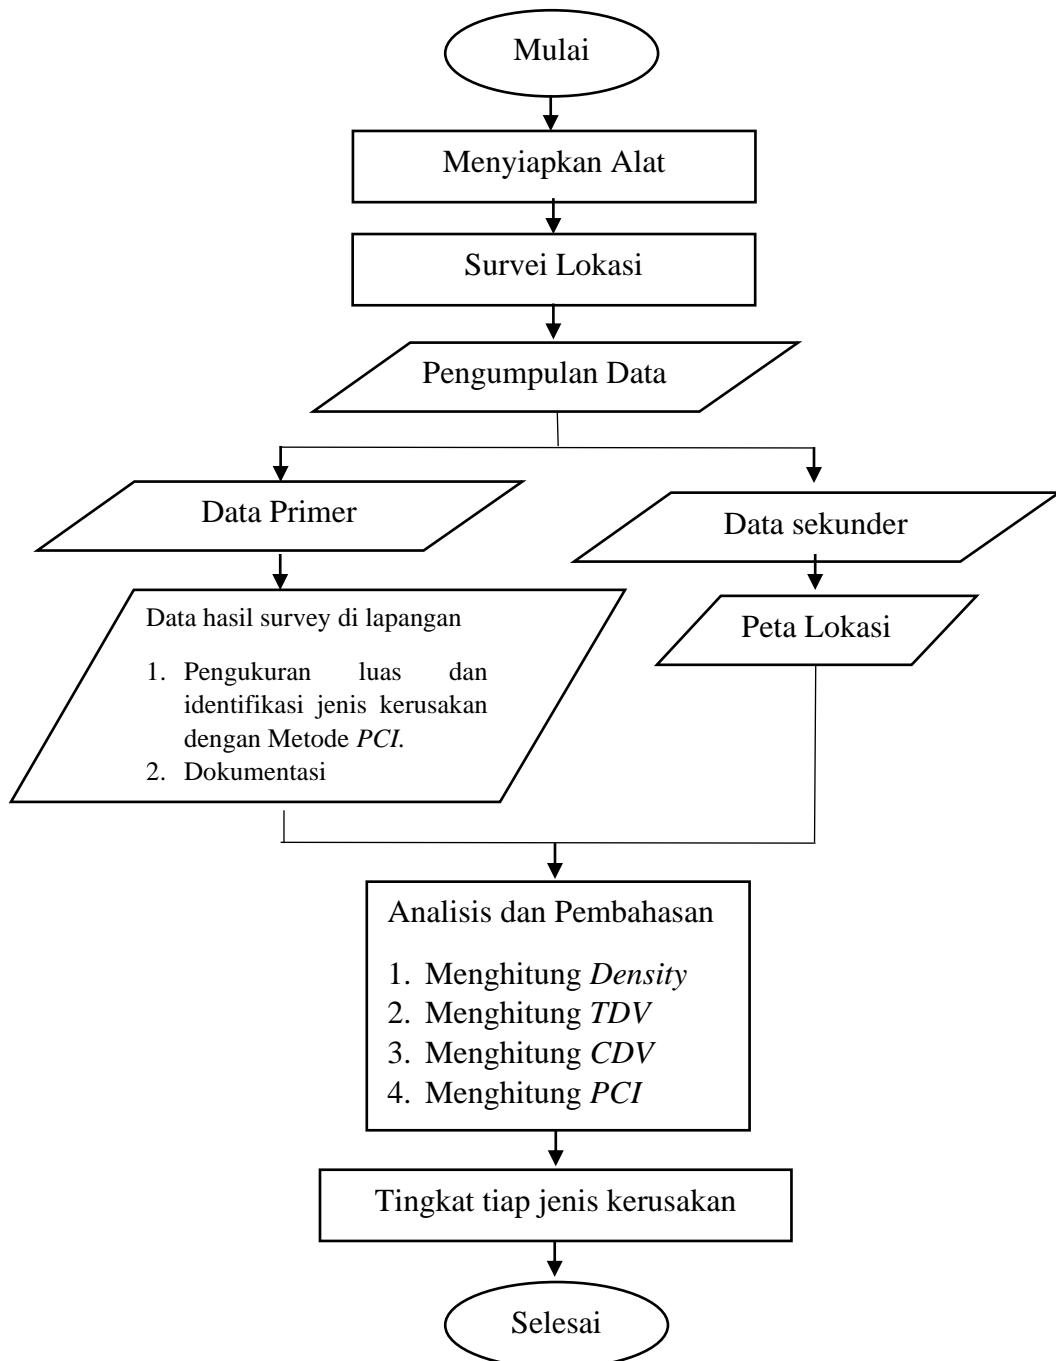
**Gambar 4.3** Bagain Alir Metode *PCI*

Bagan alir untuk mengidentifikasi kerusakan dan kondisi perkerasan lentur pada ruas Jalan Kapten Haryadi dengan Metode *Pavement Condition Index (PCI)* disajikan pada Gambar 4.3 berikut ini.

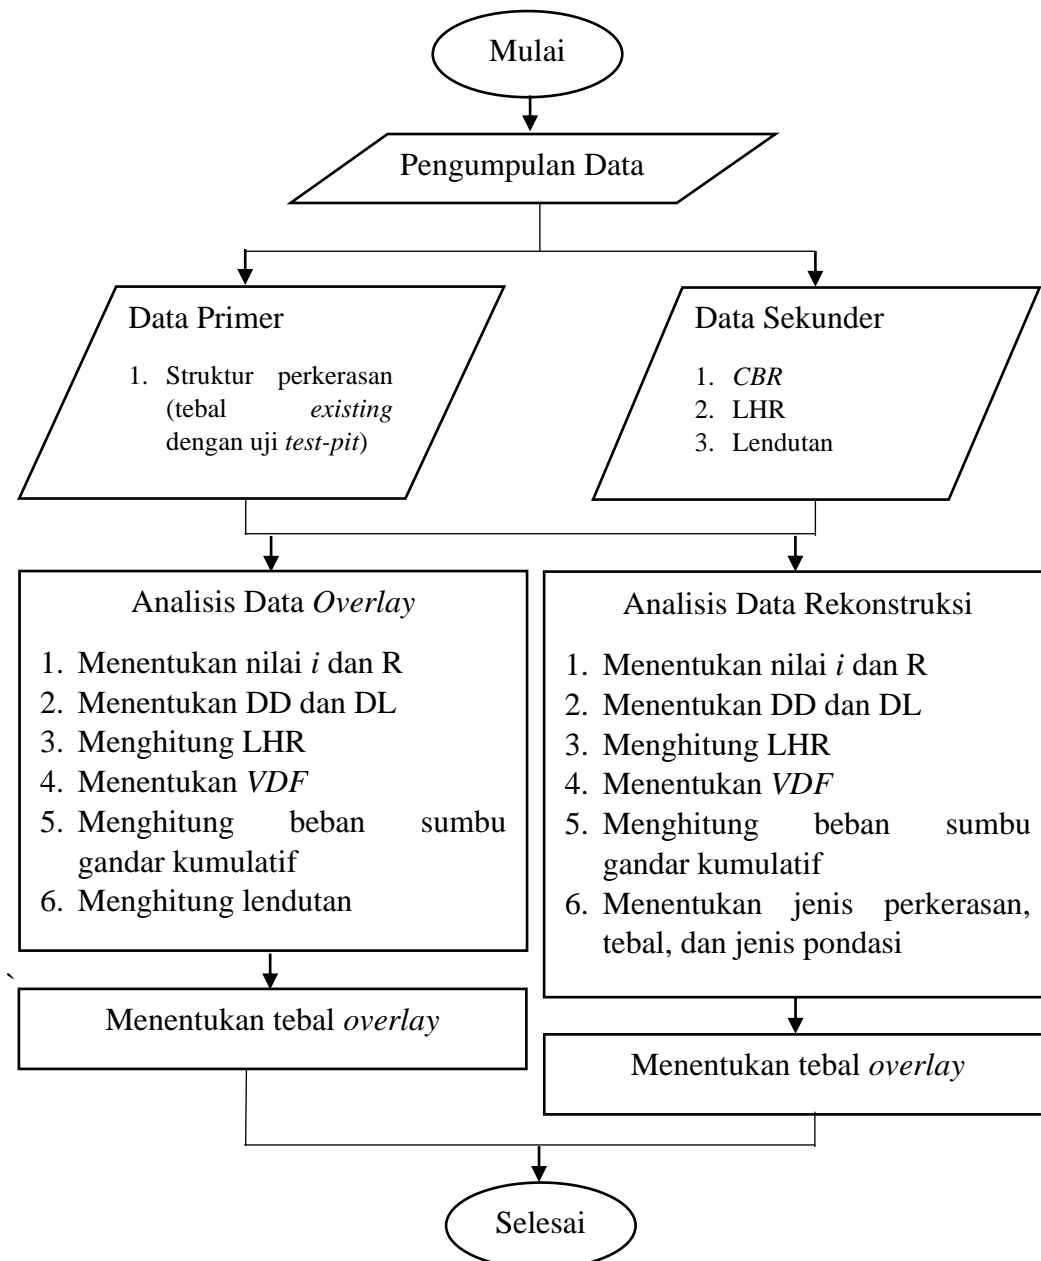
**Gambar 4.4 Bagan Alir Metode Bina Marga 2017 untuk Menghitung Kebutuhan Lapis *Overlay* dan Rekonstruksi**

Bagan alir untuk menghitung kebutuhan tebal lapis tambahan (*overlay*) dan rekonstruksi pada ruas Jalan Kapten Haryadi dengan metode Bina Marga 2017 dapat dilihat pada Gambar 4.4 di bawah.

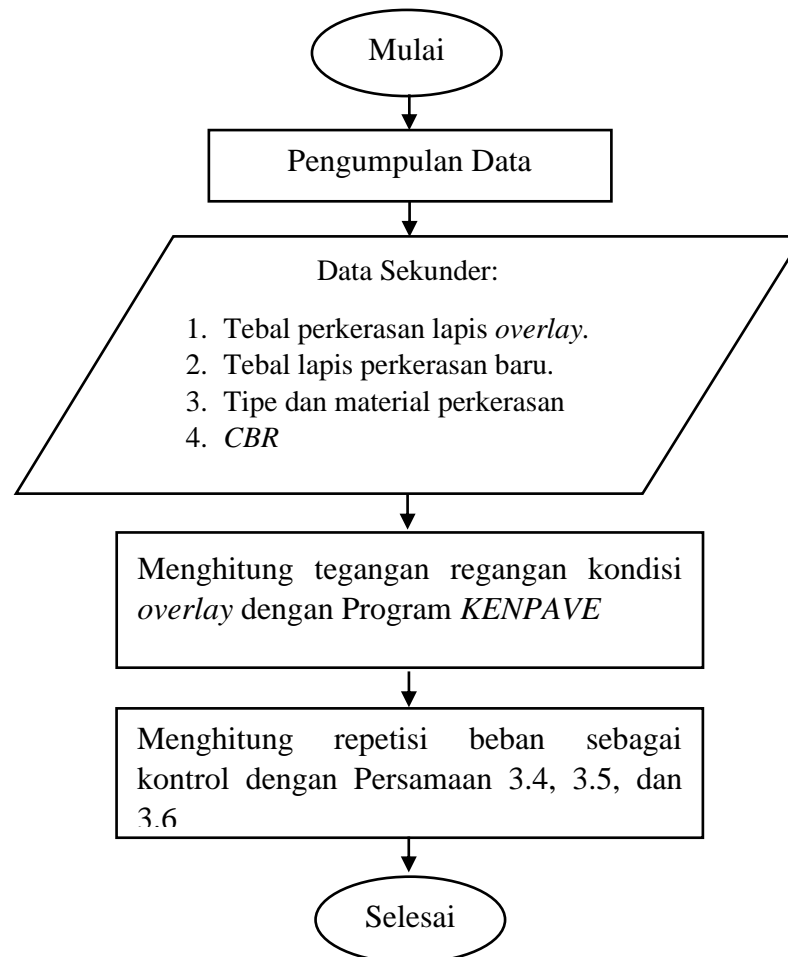
**Gambar 4.5 Bagan Alir Mekanistik-Empirik dengan Program *KENPAVE***

Bagan alir untuk mengetahui analisis beban lalu lintas dari nilai tegangan dan regangan dengan menggunakan Program *KENPAVE* dapat dilihat pada Gambar 4.5 berikut ini.

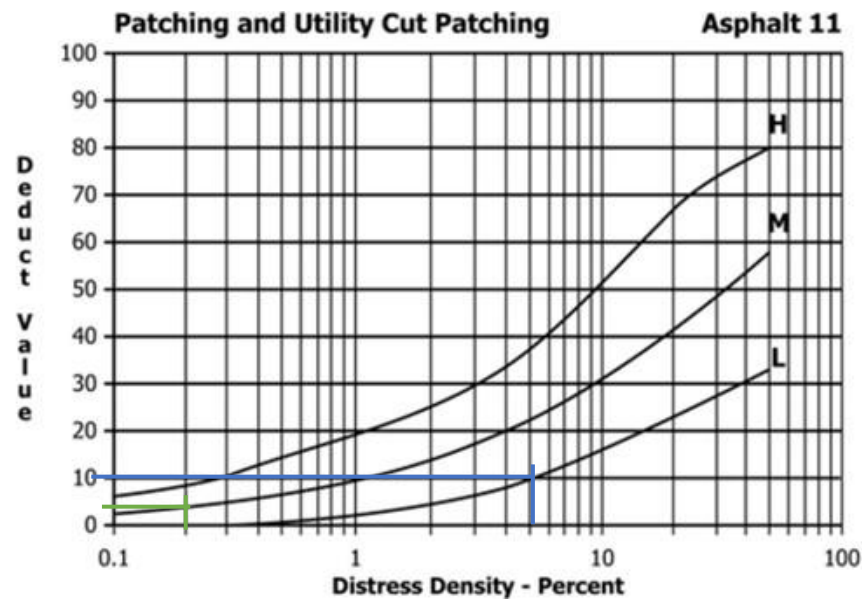
**Gambar 5.4 Deduct Value Patching and Utility Cut Patching**  
(Sumber: ASTM)

Dari hasil perhitungan nilai *density* tersebut dapat diperoleh nilai pengurang (*deduct value*) dari grafik pada Gambar 5.4 di bawah ini.

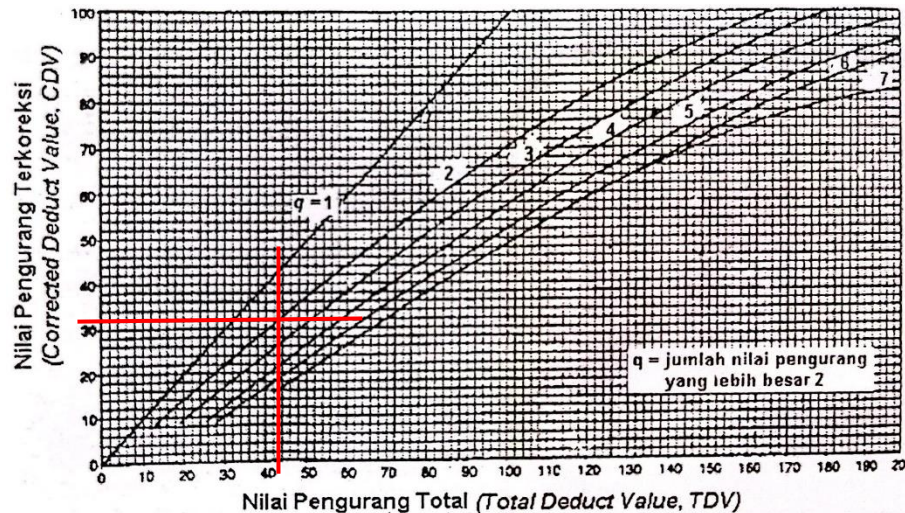
**Gambar 5.5 Grafik Corrected Deduct Value**

digunakan untuk memperoleh jumlah  $q$  pada grafik. Nilai pengurang koreksi dapat dilihat pada Gambar 5.5 berikut ini.

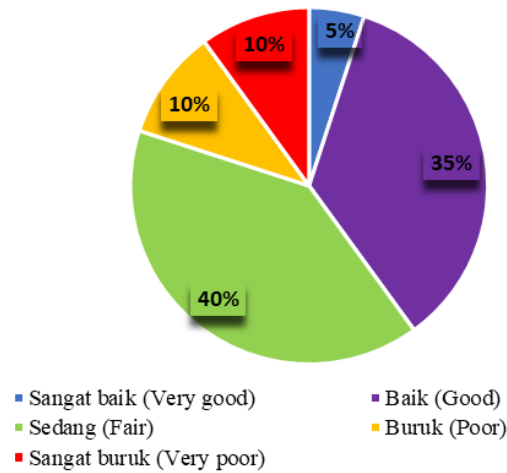
Presentase penilaian kondisi jalan terhadap kerusakan pada ruas Jalan Kapten Haryadi arah Wonorejo – Tambakan dan sebaliknya disajikan pada Gambar 5.6 dan Gambar 5.7 berikut ini.

**Gambar 5.6 Persentase Rating Nilai PCI Arah Wonorejo – Tambakan**

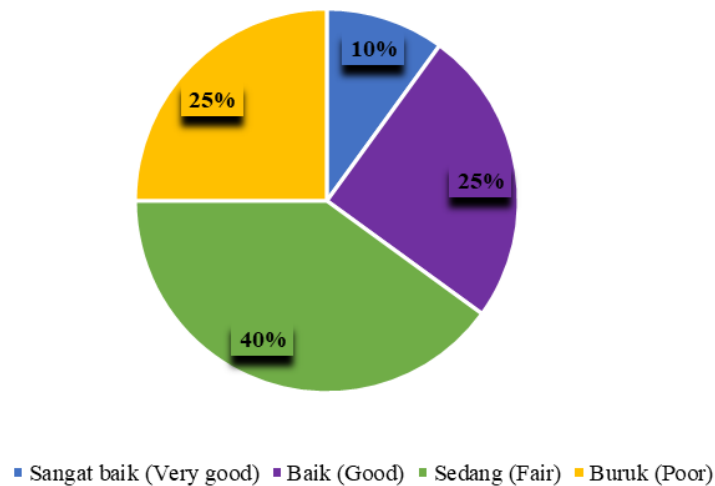
**Gambar 5.7 Persentase Rating PCI Arah Tambakan – Wonorejo**

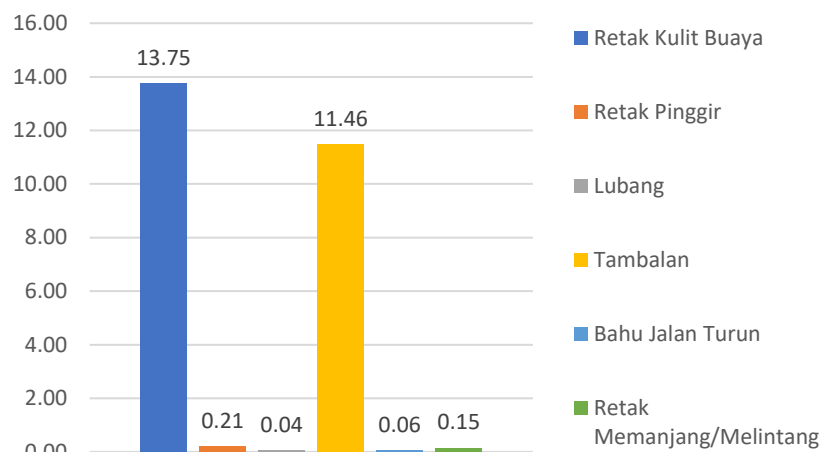
Adapun dari hasil analisis teridentifikasi 9 jenis kerusakan yaitu, retak kulit buaya, amblas, retak pinggir, bahu jalan turun, lubang, tambalan, agregat licin, retak memanjang dan melintang, serta pelapukan dan pengelupasan butir. Jenis kerusakan yang mendominasi ruas Jalan Kapten Haryadi arah Wonorejo – Tambakan adalah retak kulit buaya dengan nilai *density* rerata sebesar 13,75% dan jenis kerusakan tambalan dengan presentase *density* rerata sebesar 11,46%. Pada arah Tambakan – Wonorejo nilai *density* pada kerusakan dominan yaitu retak kulit buaya adalah sebesar 16,68% dan tambalan sebesar 14,14%. Rekapitulasi lengkap nilai *density* masing-masing kerusakan disajikan pada Gambar 5.8 dan Gambar 5.9 berikut.

**Gambar 5.8 Nilai *Density* Rerata Arah Wonorejo – Tambakan**

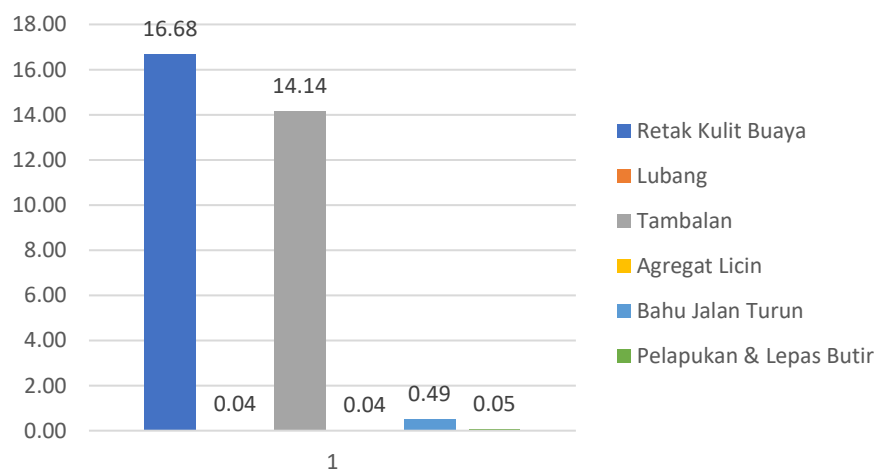
**Gambar 5.9 Nilai *Density* Arah Tambakan – Wonorejo**

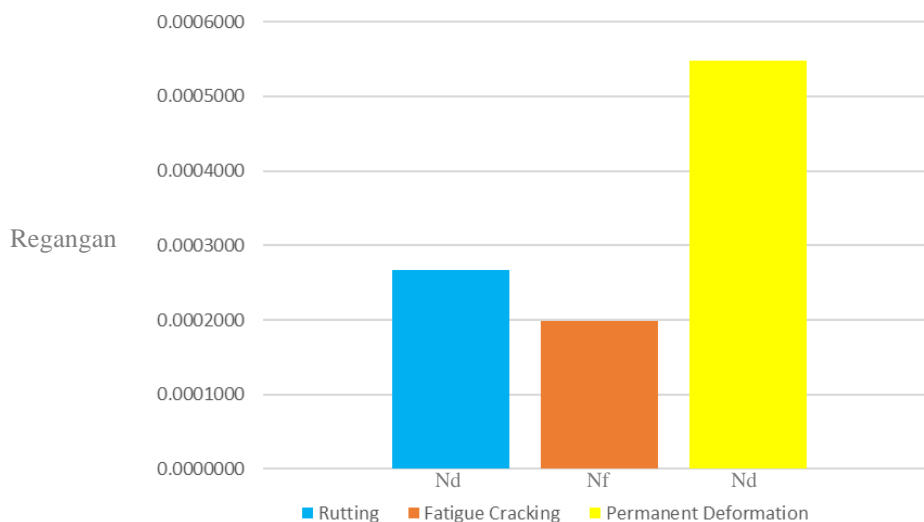
**Gambar 5.15 Nilai Regangan Lapis Tambahan Jalan Kapten Haryadi**

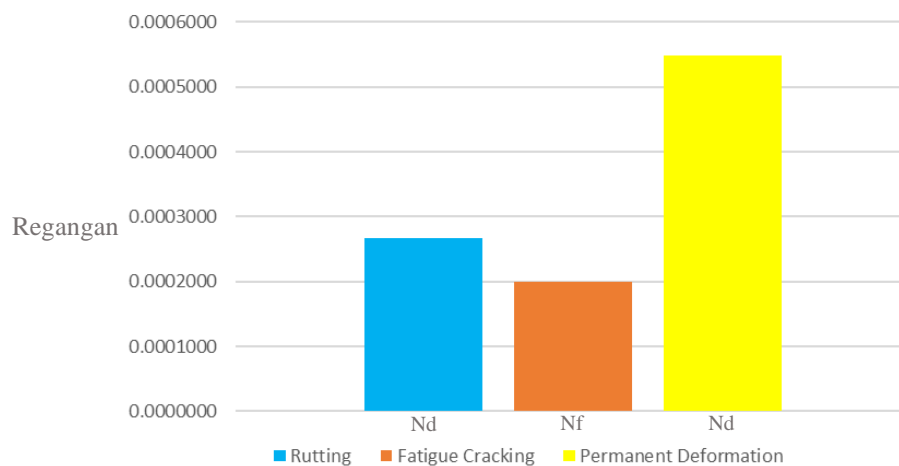
**Gambar 5.19 Nilai Regangan Lapis Perkerasan Baru Jalan Kapten Haryadi**
