KEEFEKTIFAN FUNGSI RUANG PUBLIK TERHADAP TAMAN REKREATIF PADA STUDI KASUS TAMAN DENGUNG, SLEMAN, DAERAH ISTIMEWA YOGYAKARTA

ABSTRAK: Taman Deggung merupakan salah satu taman yang berada di Kabupaten Sleman dengan beberapa fasilitas yang lebih lengkap daripada lainnya. Taman ini banyak digunakan masyarakat Sleman untuk kegiatan mulai dari kegiatan sehari – hari hingga acara besar. Taman Deggung lebih ramai daripada taman lainnya karena letaknya berada di daerah perkantoran pemerintah Sleman dan area komersial. Meskipun ramai, Taman Deggung memiliki permasalahan yang sudah ada dari lama. Permasalahan tersebut yaitu kelayakan dan kenyamanan terutama pada area taman hiburan. Dalam arsitektur, terdapat suatu cara yang disebut *placemaking*. *Placemaking* merupakan suatu cara yang ditujukan untuk meningkatkan kualitas suatu tempat dalam lingkungan tertentu. Cara ini biasanya sering digunakan pada perencanaan ruang publik, seperti halnya Taman Deggung. Tujuan dari penelitian ini adalah menganalisis permasalahan terkait tingkat keefektifan Lapangan Deggung sebagai ruang publik. Sedangkan, metode penelitian yang digunakan berupa deskriptif kualitatif dengan cara observasi lapangan dan kues

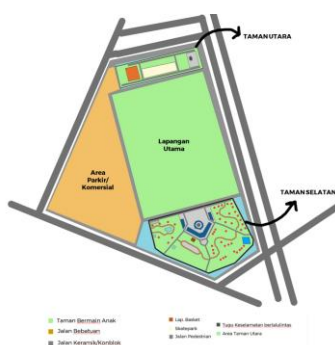
Gambar 1 Siteplan Taman Denggung

Taman Denggung merupakan taman publik di Kabupaten Sleman, tepatnya berada di area strategis Tridadi, Kecamatan Sleman bersebelahan dengan Jalan Magelang. Taman Denggung ini menjadi salah satu tempat favorit bagi masyarakat Sleman untuk olahraga, kuliner, dan rekreasi. Taman Denggung memiliki beberapa bagian, antara lain taman utara untuk olahraga, taman selatan untuk area bermain anak, lapangan utama untuk kegiatan besar, dan area parkir untuk parkir kendaraan serta terkadang untuk area komersial pada hari Sabtu dan Minggu.

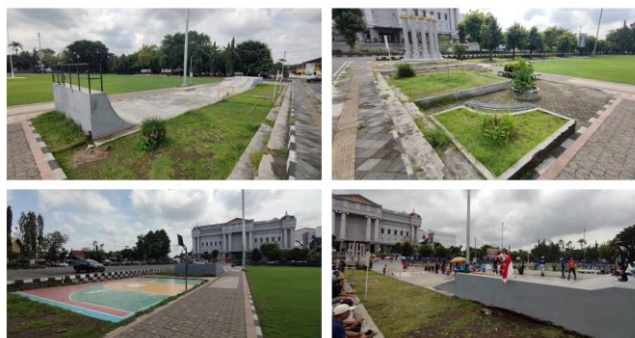
Gambar 2 Kondisi taman utara 2022

Kondisi fasilitas pada taman utara tergolong masih dalam keadaan baik dan layak untuk digunakan. Hal ini dikarenakan taman utara mendapat perbaikan mulai dari perbaikan materialnya hingga warna cat. Kemudian pengguna fasilitas yang kebanyakan di umur remaja hingga dewasa yang membuat fasilitas juga masih awet karena kesadaran batas penggunaan fasilitas.

Pencahayaan dalam taman utara dapat dibilang buruk untuk standar luar ruangan. Hal ini karena tidak terdapatnya vegetasi seperti pohon peneduh dan ketika siang, panas matahari akan sangat menyengat dan cahaya matahari sangat menyilaukan mata sehingga tidak nyaman untuk digunakan di siang hari.

Kebersihan pada taman utara dapat dikatakan bersih. Pada tahun 2020, terdapat dua pohon peneduh berupa beringin yang dapat membuat taman utara ini menjadi kotor karena daun yang berguguran. Akan tetapi, pada tahun 2022, dua pohon beringin tersebut sudah tidak ada sehingga sampah dedaunan tidak ada lagi dan taman terlihat bersih.

Pada tahun 2020, taman utara ini memiliki vegetasi yang besar yaitu dua pohon peneduh beringin. Akan tetapi, semenjak terjadinya peristiwa tumbang pohon beringin pada tahun 2022 membuat pohon peneduh ini otomatis dihilangkan sehingga tidak ada lagi vegetasi berupa pepohonan. Selain itu, masih terdapat vegetasi lain dalam ukuran kecil pada taman utara yaitu tanaman hias yang berada di sekitar bangku tempat duduk taman utara meskipun juga dalam jumlah yang sedikit. Sehingga vegetasi pada taman utara tergolong kurang.

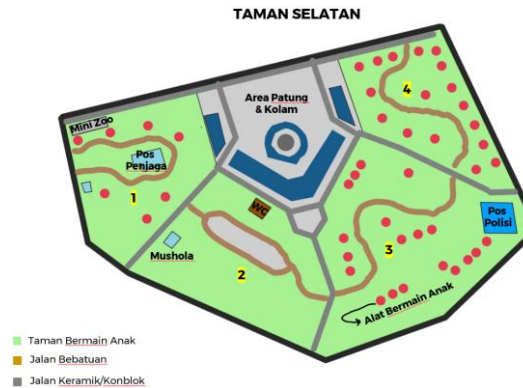
Gambar 5 Tata ruang taman selatan

Penataan ruang pada taman selatan dapat dikelompokkan menjadi empat bagian. Bagian pertama yaitu bagian kiri berupa tempat masuk sesuai dari area parkir dan terdapat enam alat bermain anak, kandang hewan, mushola, pos penjaga, dan toilet. Bagian kedua yaitu bagian tengah berupa ruang berkumpul atau ruang tengah dari area bermain anak yang terdapat toilet dan mushola. Bagian ketiga yaitu bagian wahana bermain anak dengan jumlah alat yang lebih banyak daripada bagian pertama. Bagian keempat yaitu bagian wahana bermain anak dengan jumlah alat yang lebih banyak daripada bagian lainnya. Selain keempat bagian tersebut, terdapat juga area *sculpture* atau patung gajah dan kolam yang di kelilingi keempat bagian tersebut.

Sirkulasi pedestrian pada taman selatan cenderung dinamis. Para pengunjung dapat memulai masuk ke taman selatan dimulai dari area bagian pertama yang kemudian berlanjut ke area bagian kedua, ketiga, dan keempat.
