BAB I PENDAHULUAN

Jalan Amol Mononutu, Ternate ini merupakan salah satu jalan Nasional yang ada di kota Ternate dan merupakan salah satu jalan yang menghubungkan akses-akses umum contohnya seperti bandara dan pelabuhan yang ada di Ternate, kondisi jalan saat ini mengalami kerusakan alur, retak (*cracking*), dan lubang. Kerusakan tersebut terjadi karena semakin meningkatnya volume lalu lintas yang ada di kota Ternate.

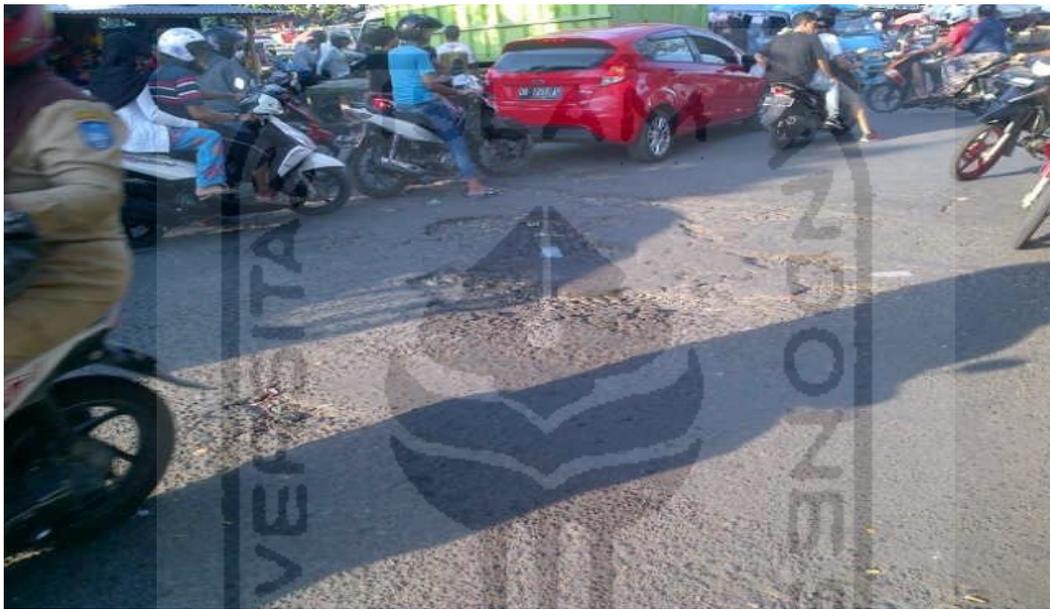
Gambar 1.1 Jenis Kerusakan Retak di ruas jalan Amol Mononutu, Ternate

Pada beberapa titik di ruas Jalan Amol Mononutu, Ternate ke arah Selatan, terdapat permukaan yang mengalami kerusakan yang cukup parah seperti permukaan yang bergelombang, alur (*rutting*), dan lubang. Kerusakan yang terjadi di lokasi penelitian dapat dilihat pada Gambar 1.1 dan Gambar 1.2 berikut.

Jalan Amol Mononutu secara visual kondisi perkerasannya mengalami kerusakan pada bagian badan jalan dan bahu jalan seperti retak-retak, berlubang, dan tambalan. Hipotesa awal kerusakan ini hanya terjadi pada lapis permukaan perkerasan saja. Hal ini yang menjadi perhatian penulis untuk meneliti dan menganalisis kerusakan tersebut untuk dijadikan bahan tugas akhir

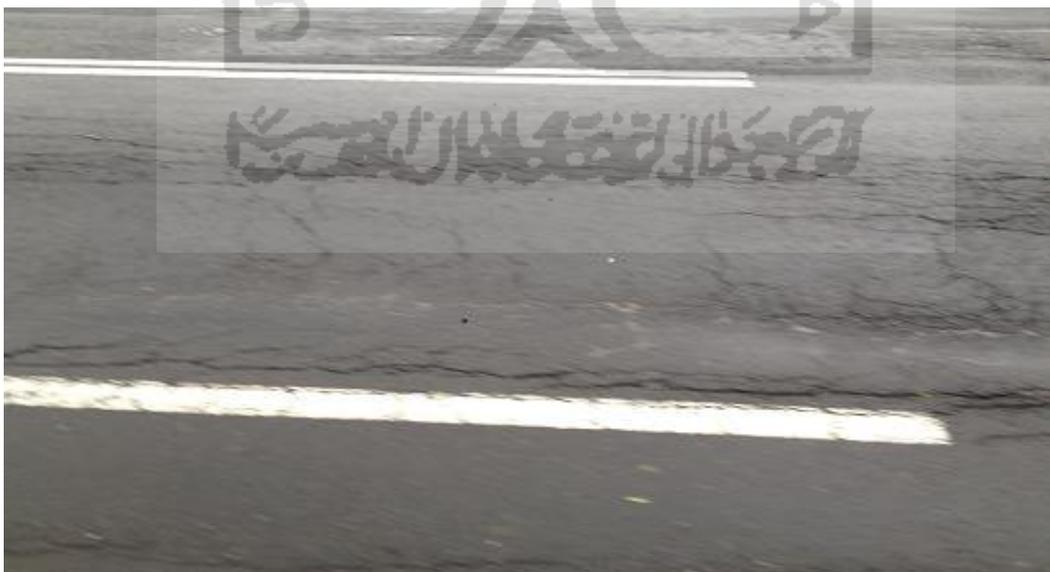
Gambar 1.2 Jenis Kerusakan Deformasi di ruas jalan Amol Mononutu, Ternate
