**ANALISIS STABILITAS LERENG TIMBUNAN
JALAN DENGAN PERKUATAN GEOTEKSTIL DAN
MATRAS BAMBU PADA JALAN TOL CIBITUNG-
CILINCING STA 3+550**

***(SLOPE STABILITY ANALYSIS OF ROAD
EMBANKMENT WITH GEOTEXTILE
REINFORCEMENT AND BAMBOO MATTRESS ON
CIBITUNG-CILINCING TOLL ROAD STA 3+550)***

**Diajukan Kepada Universitas Islam Indonesia Yogyakarta Untuk Memenuhi
Persyaratan Memperoleh Derajat Sarjana Strata Satu Teknik Sipil**

**PROGRAM STUDI TEKNIK SIPIL
FAKULTAS TEKNIK SIPIL DAN PERENCANAAN
UNIVERSITAS ISLAM INDONESIA**

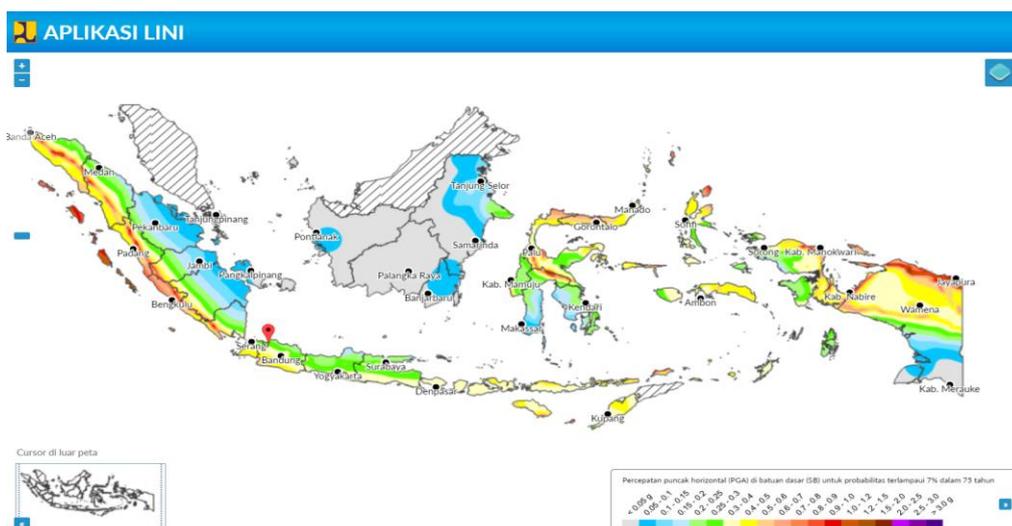
Gambar 4.3. Peta Zonasi Gempa
(Sumber: Aplikasi LINI)

Beban gempa yang diperhitungkan dalam analisis stabilitas lereng ini adalah beban gempa dinamik. Wilayah Bekasi memiliki percepatan puncak gempa (PGA) berkisar antara 0,2 - 0,3 g. Untuk interval waktu, digunakan waktu 3,2 detik, yang dianggap sudah mencakup percepatan puncak gempa. Peta zonasi dan grafik hubungan antara percepatan gempa dan waktu gempa dapat ditemukan pada Gambar 4.3 berikut ini.

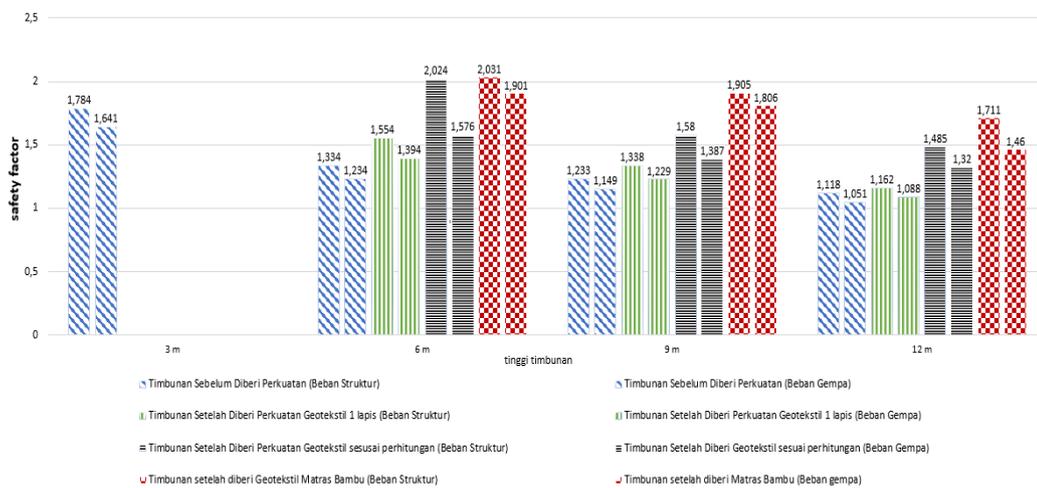
Gambar 5. 102 Grafik Hubungan Hasil SF Terhadap Timbunan Masa konstruksi

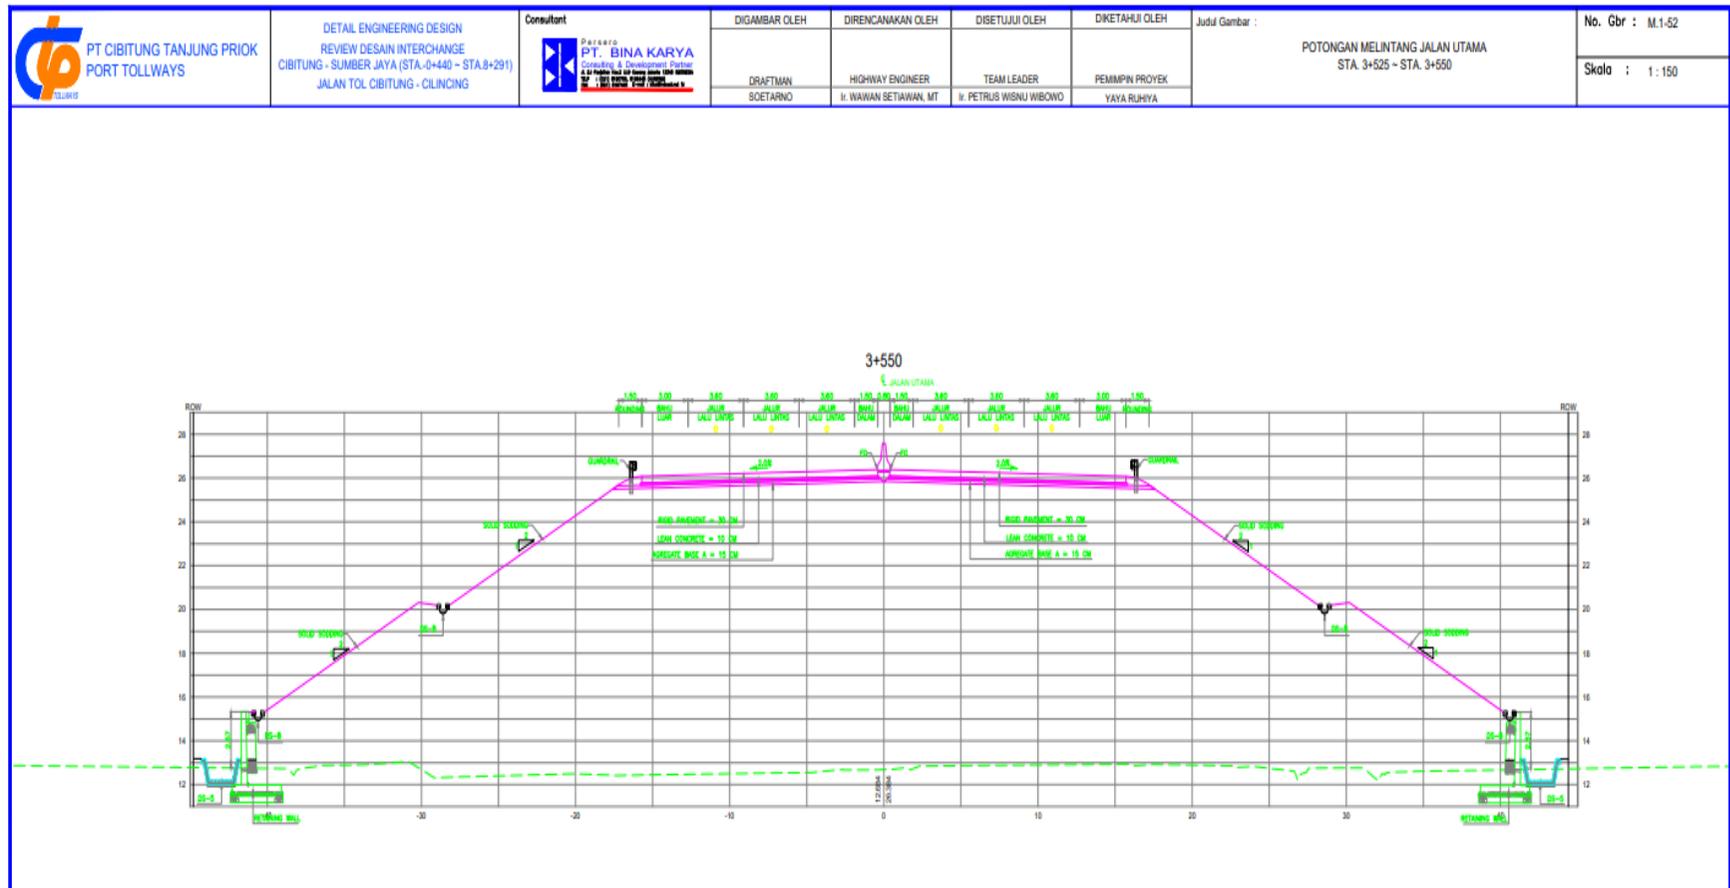
Lampiran 1 Geometri Penampang Melintang

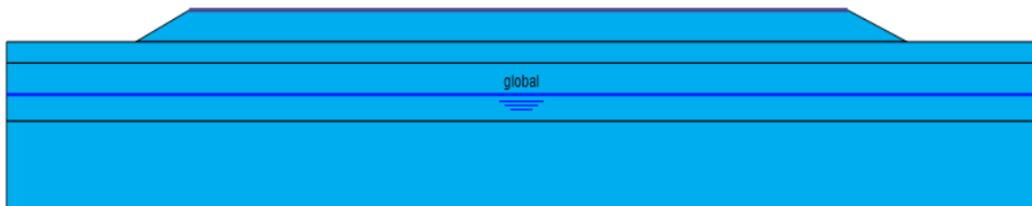
Gambar L-6.3 *Flow Conditions* pada Lereng Timbunan 3 m Masa Konstruksi Tanpa Perkuatan

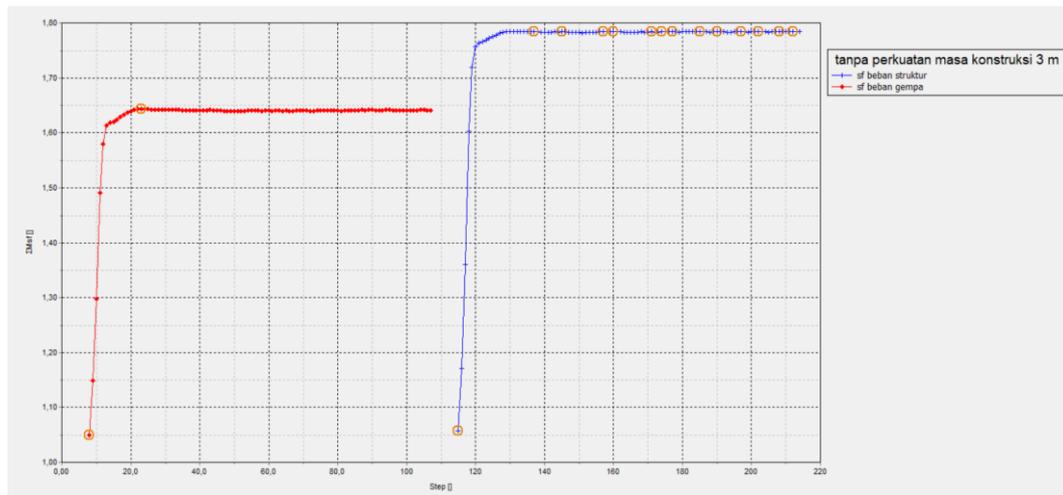
Gambar L-6.12 Kurva SF Lereng Timbunan 3 m Masa Konstruksi

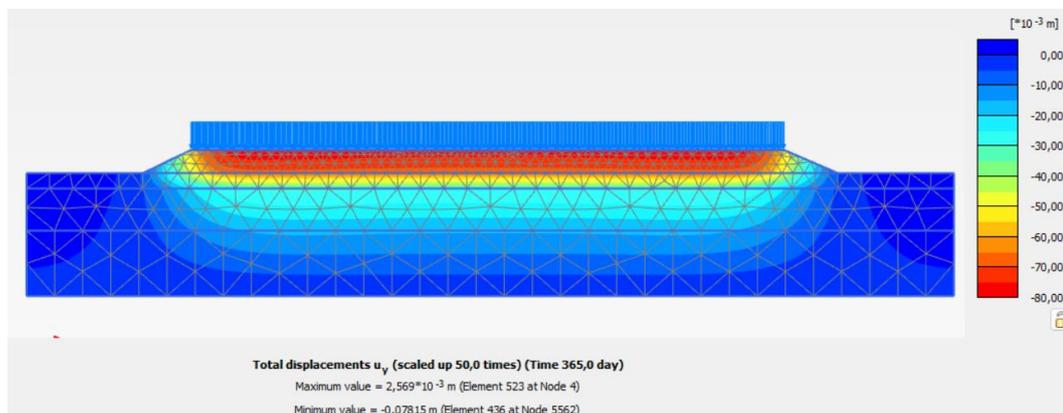
Gambar L-6.20 Konsolidasi Lereng Timbunan 3 m Tanpa Perkuatan

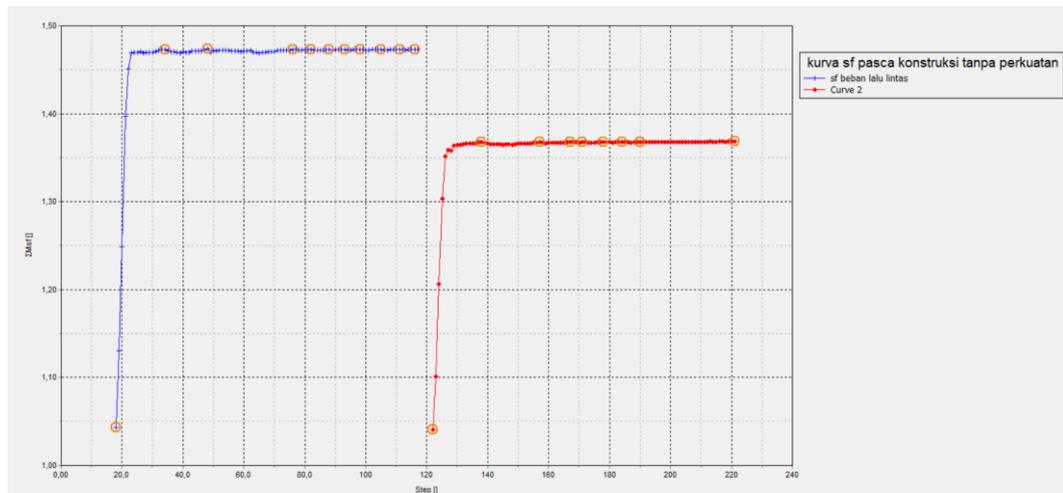
Gambar L-6.21 Kurva SF Lereng Timbunan 3 m Pasca Konstruksi

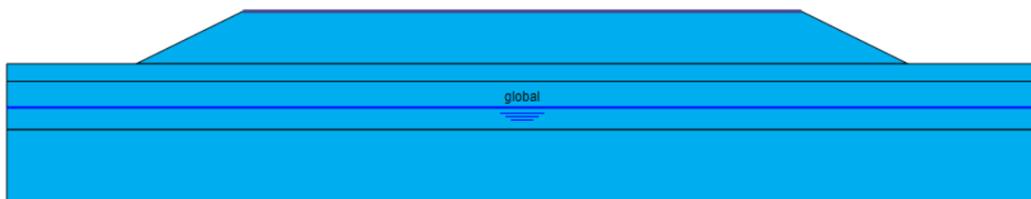
Gambar L-7.3 Flow Conditions pada Lereng Timbunan 6 m Masa Konstruksi Tanpa Perkuatan

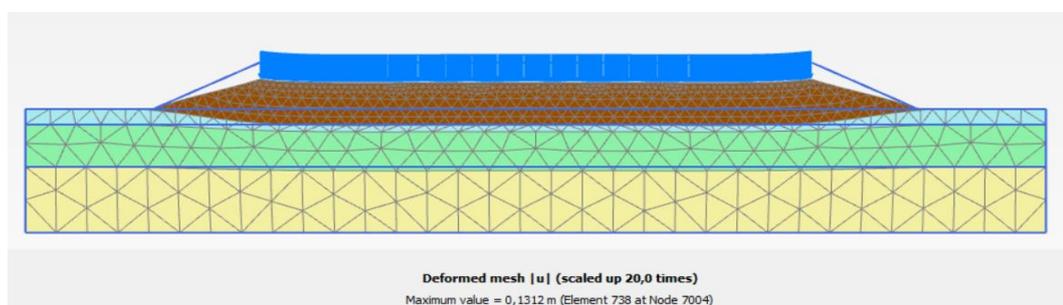
Gambar L-7.4 Deformed Mesh Lereng Timbunan 6 m Masa Konstruksi Akibat Beban Struktur

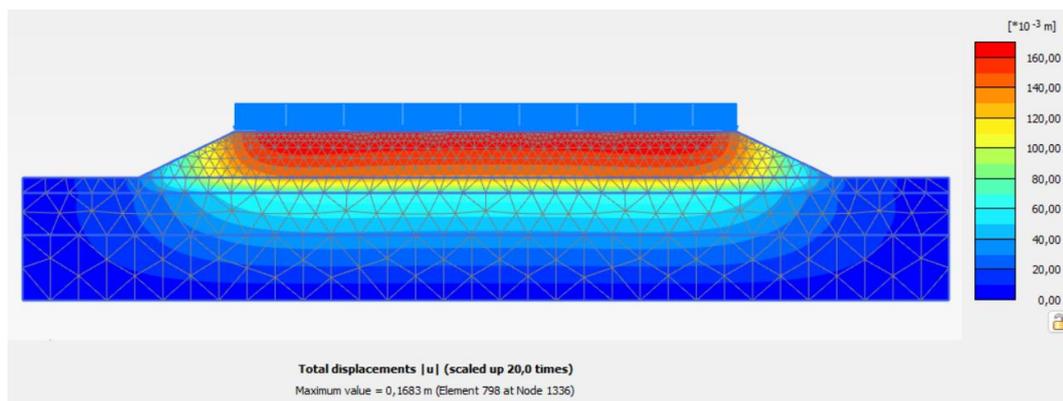
Gambar L-7.7 Total Displacement Lereng Timbunan 6 m Masa Konstruksi Akibat Beban dan Gempa

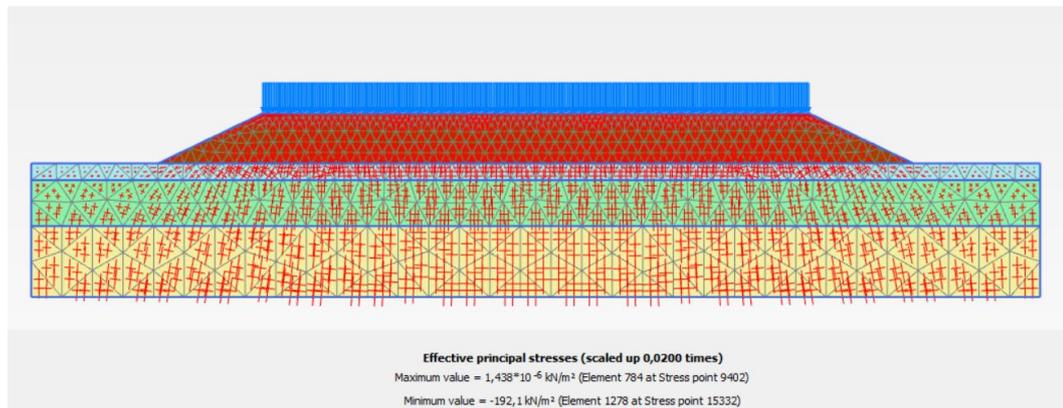
Gambar L-7.11 *Effective Stresses* Lereng Timbunan 6 m Masa Konstruksi Akibat Beban dan Gempa

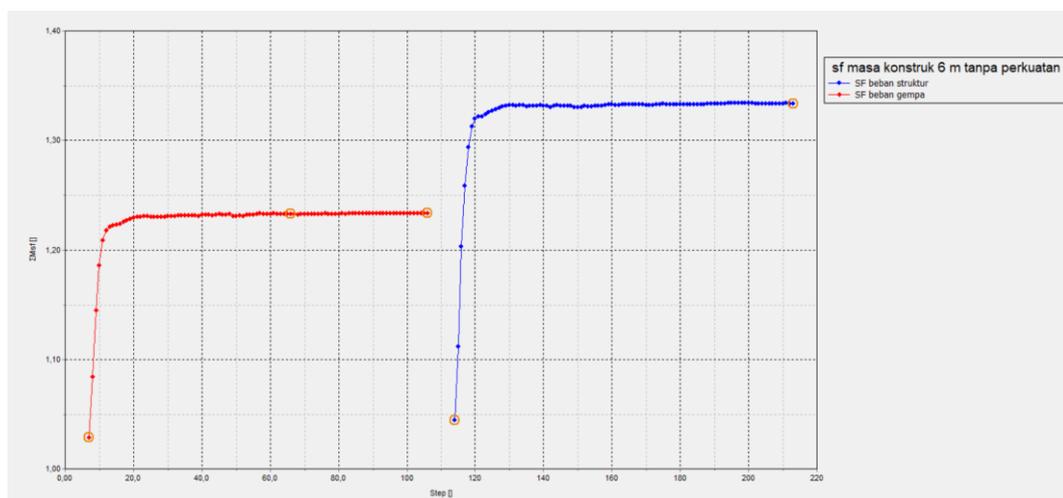
Gambar L-7.12 Kurva SF Lereng Timbunan 6 m Masa Konstruksi

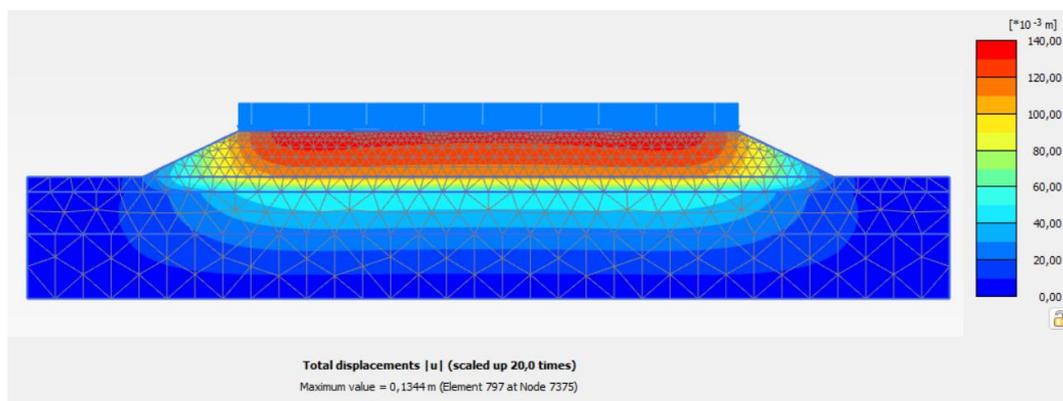
Gambar L-7.16 *Total Displacement* Lereng Timbunan 6 m Pasca Konstruksi
Akibat Beban Lalu Lintas

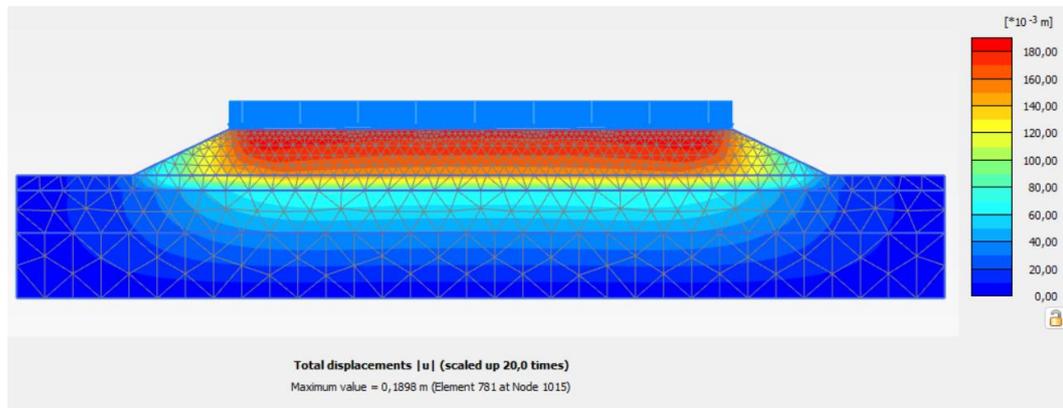
Gambar L-7.17 Total Displacement Lereng Timbunan 6 m Pasca Konstruksi Akibat Beban dan Gempa

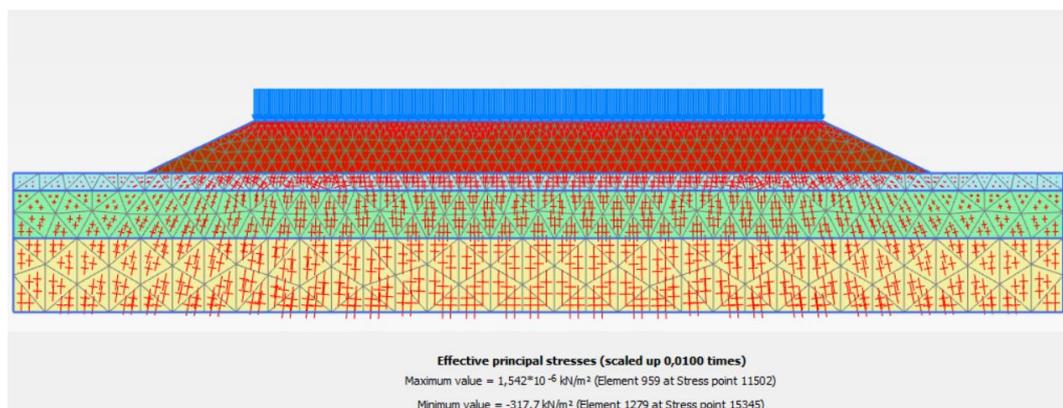
Gambar L-7.21 *Effective Stresses* Lereng Timbunan 6 m Pasca Konstruksi Akibat Beban dan Gempa

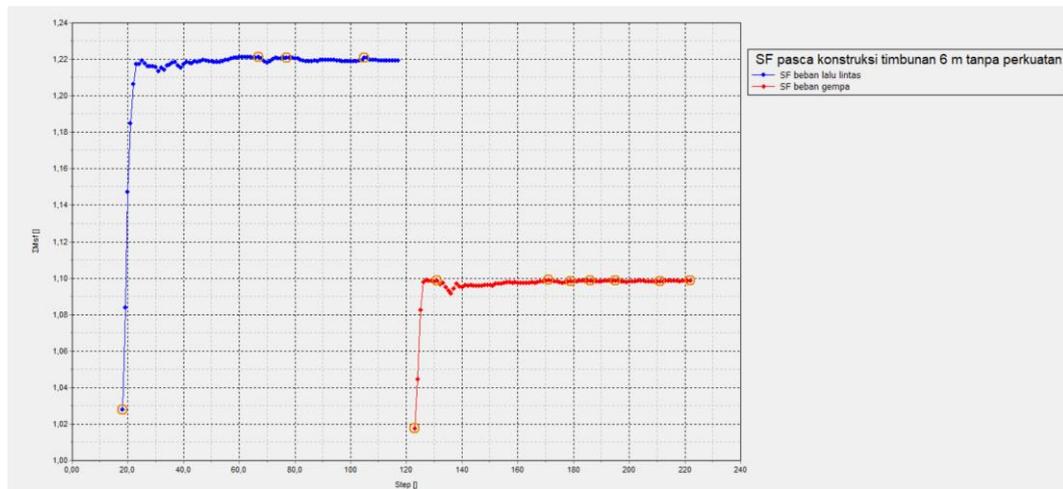
Gambar L-7.23 Kurva SF Lereng Timbunan 6 m Pasca Konstruksi

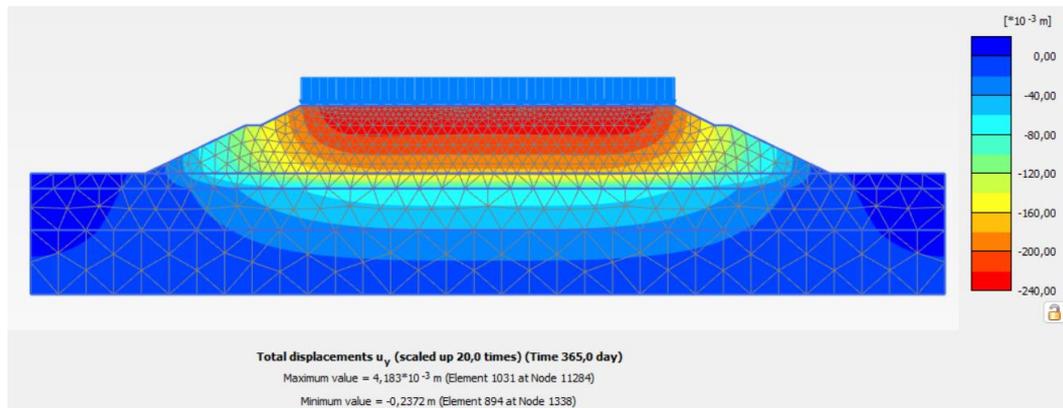
Gambar L-8.22 Konsolidasi timbunan 9 m tanpa perkuatan Pasca Konstruksi

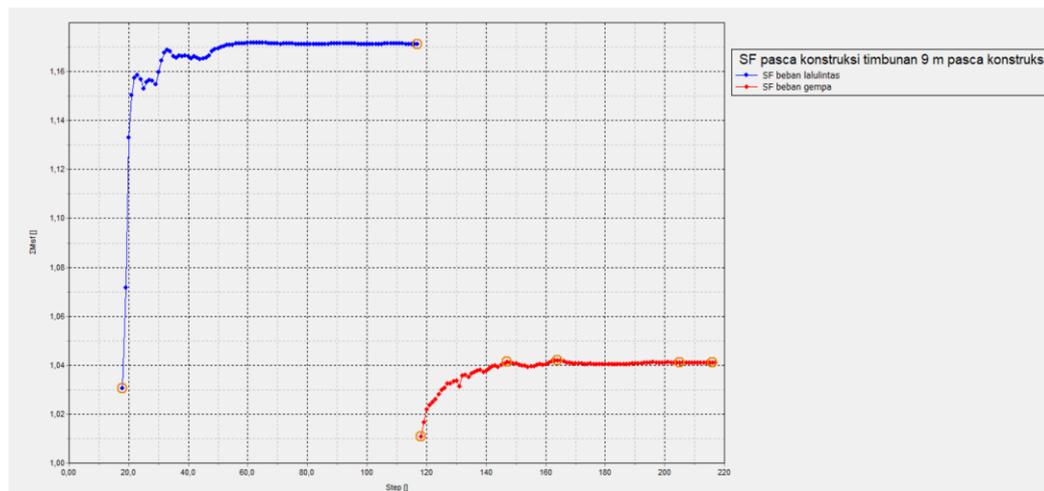
Gambar L-8.23 Kurva SF Lereng Timbunan 9 m Pasca Konstruksi

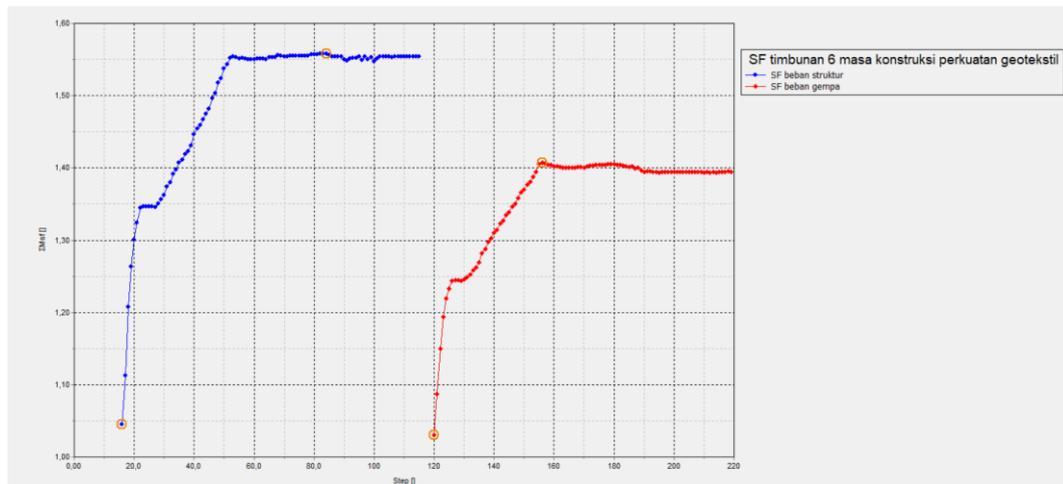
Gambar L-9.12 Kurva SF Lereng Timbunan 6 m Masa Konstruksi Perkuatan Geotekstil

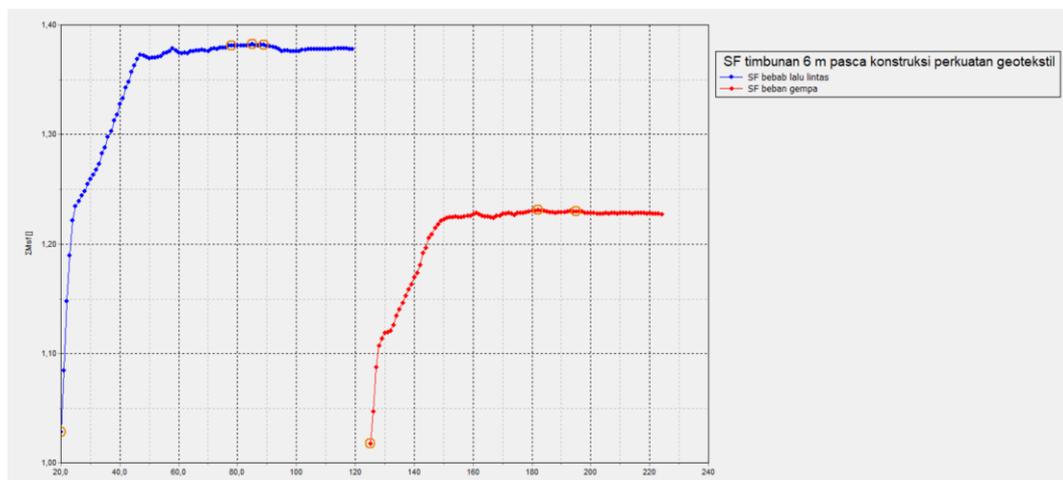
Gambar L-9.23 Kurva SF Lereng Timbunan 6 m Pasca Konstruksi Perkuatan Geotekstil

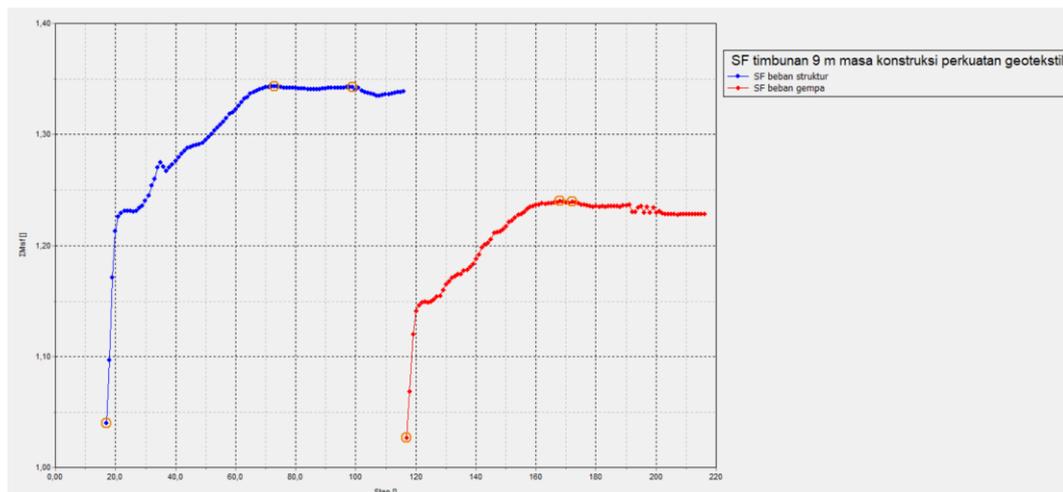
Gambar L-10.12 Kurva SF Lereng Timbunan 9 m Masa Konstruksi Perkuatan Geotekstil

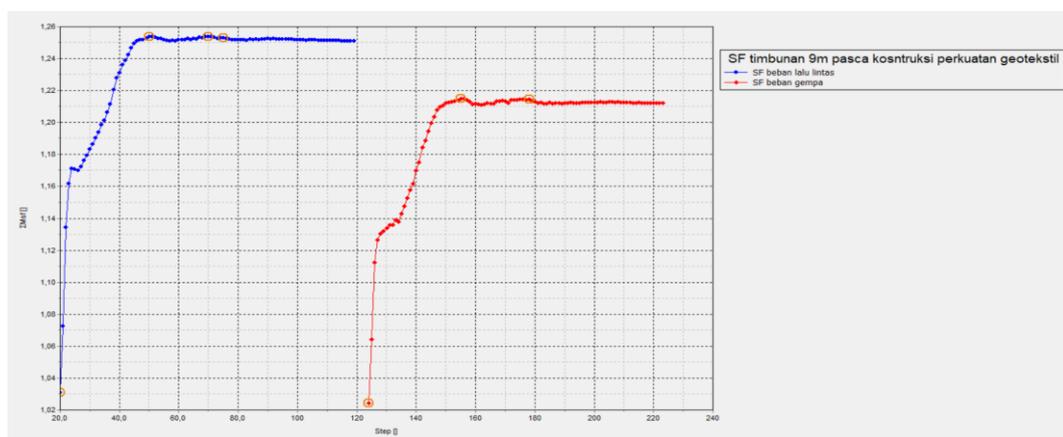
Gambar L-10.23 Kurva SF Lereng Timbunan 9 m Pasca Konstruksi Perkuatan Geotekstil

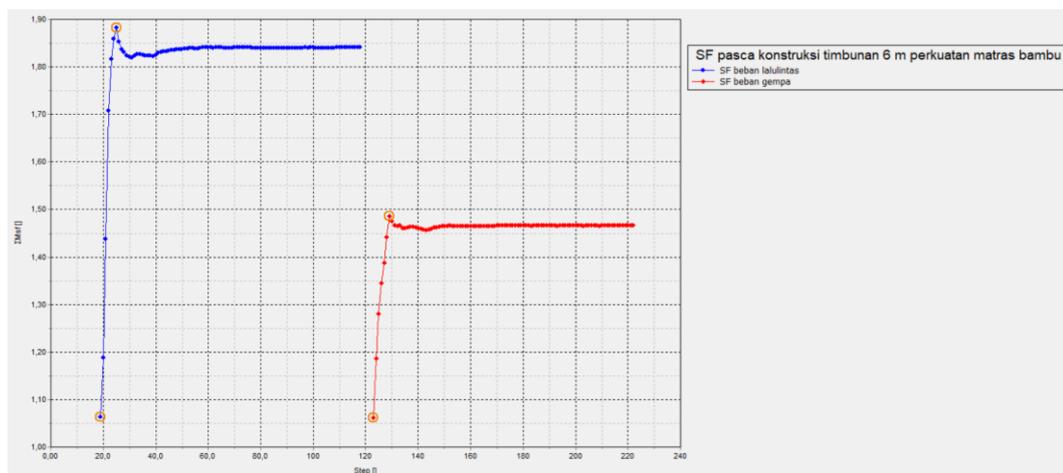
Gambar L-11.23 Kurva SF Lereng Timbunan 6 m Pasca Konstruksi

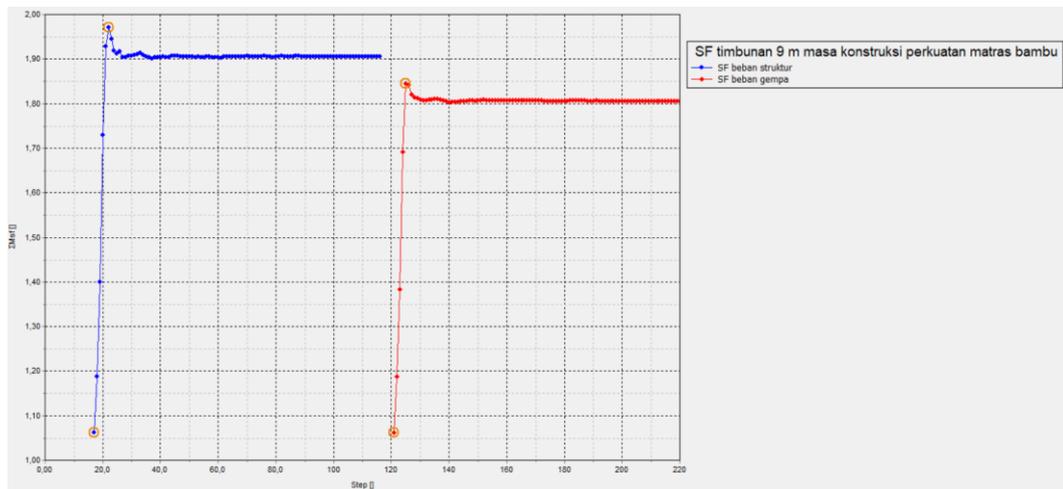
Gambar L-12.12 Kurva SF Lereng Timbunan 9 m Masa Konstruksi Perkuatan Matras Bambu

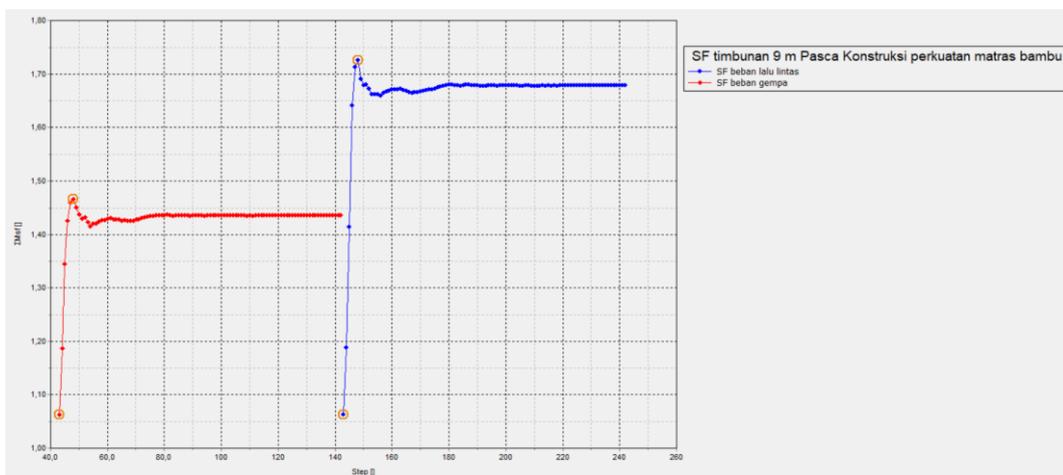
Gambar L-12.23 Kurva SF Lereng Timbunan 9 m Pasca Konstruksi Perkuatan Matras Bambu

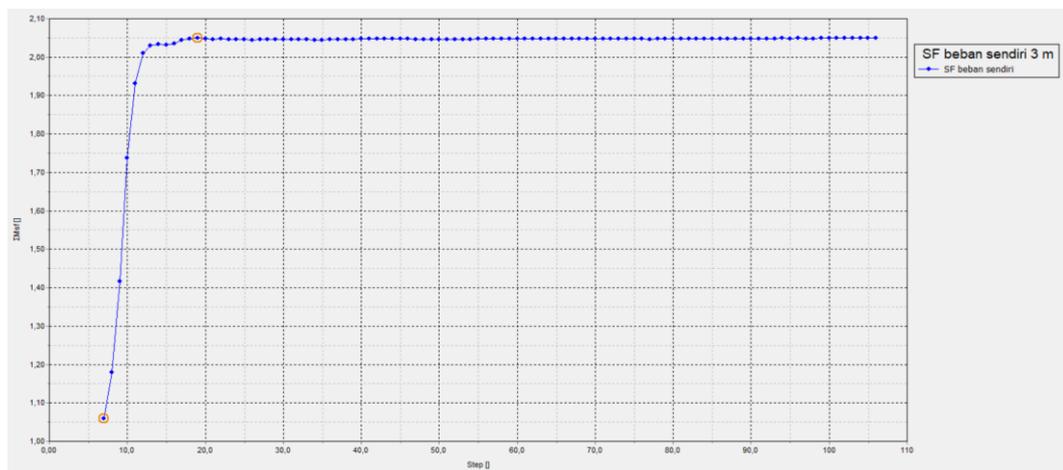
Gambar L-13.7 Kurva SF Lereng Timbunan 3 m akibat beban sendiri

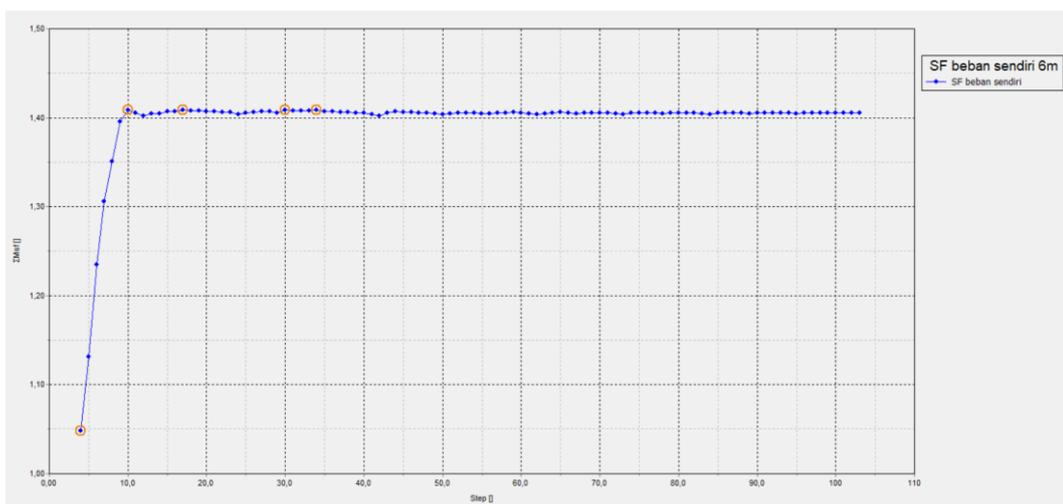
Gambar L-14.7 Kurva SF Lereng Timbunan 6 m akibat beban sendiri

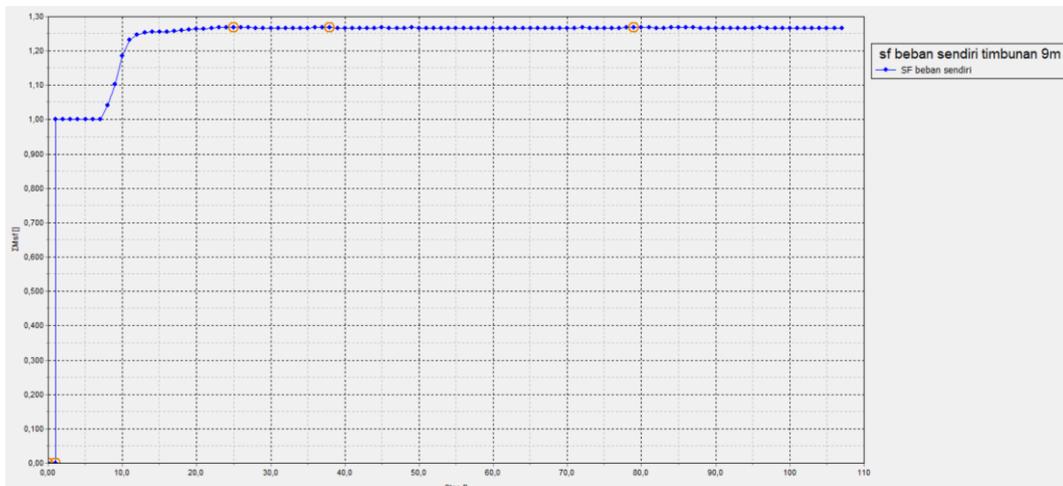
Gambar L-15.7 Kurva SF Lereng Timbunan 9 m akibat beban sendiri

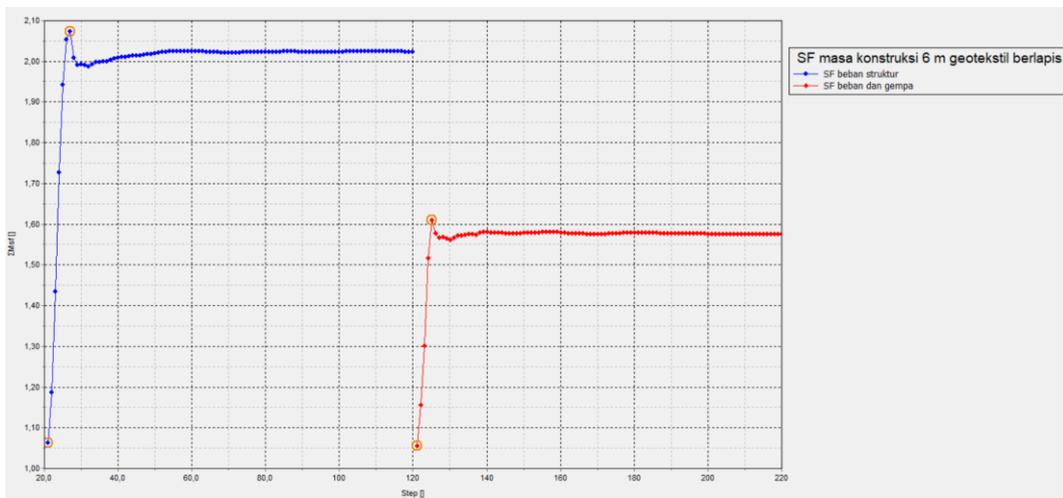
Gambar L-16.12 Kurva SF Lereng Timbunan 6 m Masa Konstruksi Geotekstil Berlapis

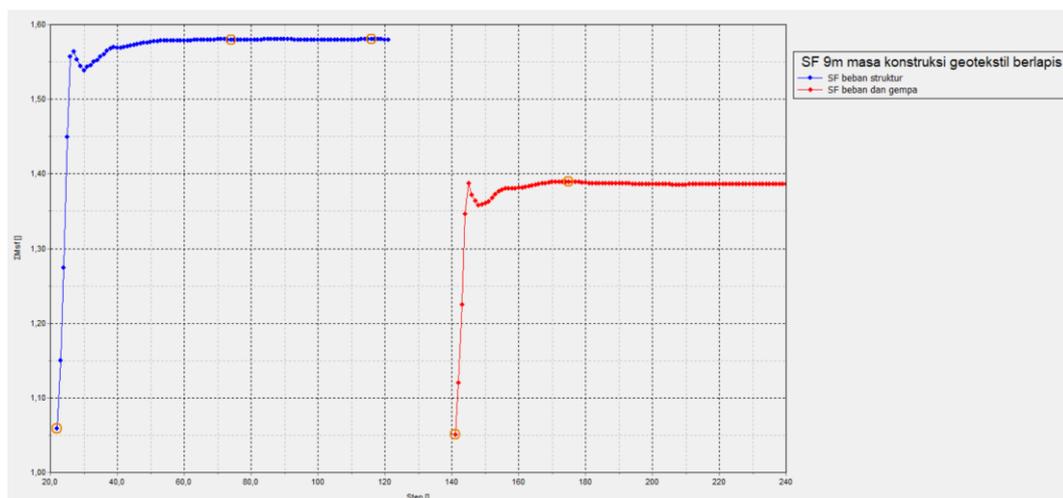
Gambar L-17.12 Kurva SF Lereng Timbunan 9 m Masa Konstruksi Geotekstil Berlapis

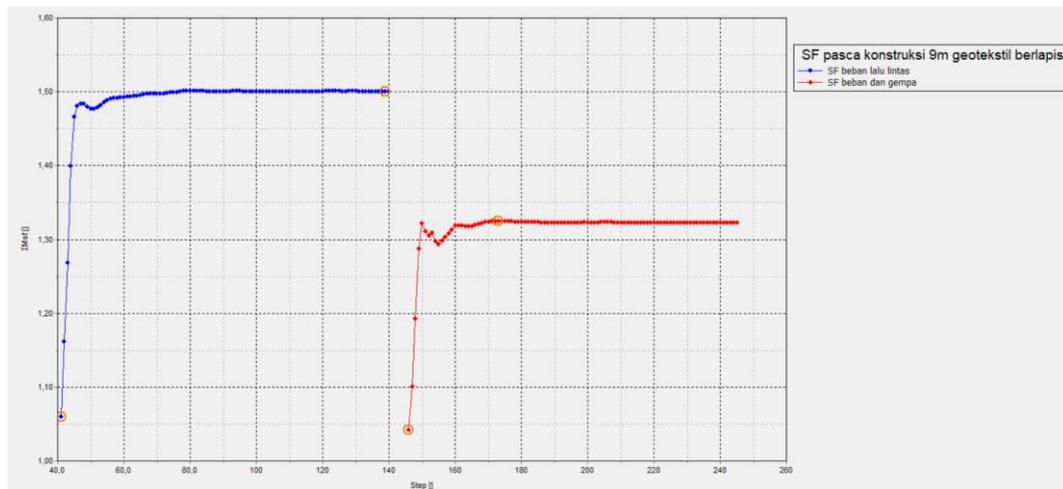
Gambar L-17.23 Kurva SF Lereng Timbunan 9 m Pasca Konstruksi Geotekstil Berlapis
