TUGAS AKHIR

EVALUASI KONDISI PERKERASAN MENGGUNAKAN *PAVEMENT CONDITION INDEX (PCI)* DAN PREDIKSI UMUR PELAYANAN JALAN DENGAN PEMODELAN VISKOELASTIK

**Studi Kasus: Jalan Koroulon–Joholanang Sta 0+00-1+00
(*EVALUATION OF PAVEMENT CONDITION BASED
ON PAVEMENT CONDITION INDEX (PCI) AND
SERVICE LIFE PREDICTION THROUGH
VISCOELASTIC MODELING*)**

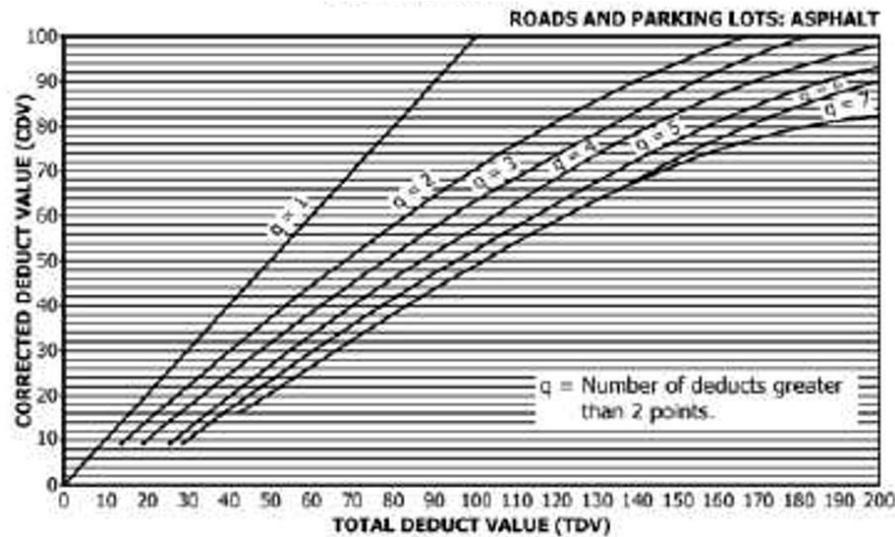
Gambar 3.1 Grafik Hubungan Antara CDV dan TDV
(Sumber: ASTM International, 2008)

- $PCI(s)$ = *pavement condition index* untuk tiap segmen, dan
 CDV = *corrected deduct value* untuk tiap segmen.

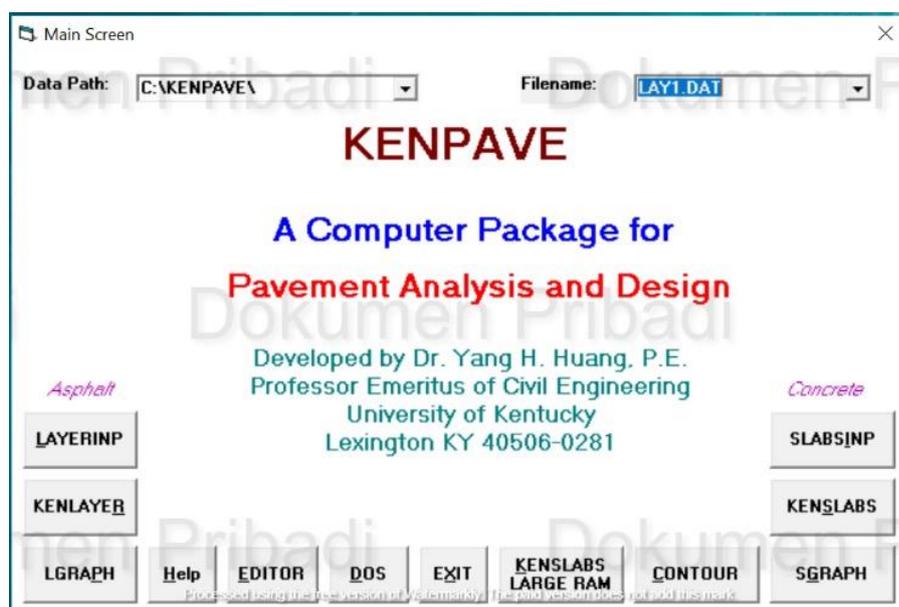
Gambar 3.2 Tampilan Awal *KENPAVE*

Berdasarkan Gambar 3.2 di atas, dapat dilihat bahwa terdapat beberapa pilihan menu pada tampilan awal program *KENPAVE* seperti :

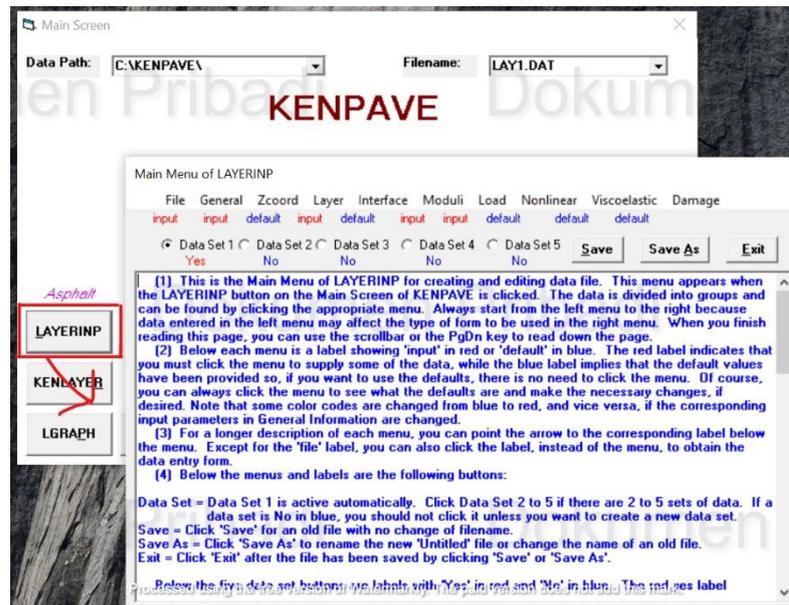
Gambar 3.3 Menu *LAYERINP*

Dari Gambar 3.3 di atas, dapat dilihat terdapat beberapa pilihan menu setelah kita memilih menu *LAYERINP*, yaitu :

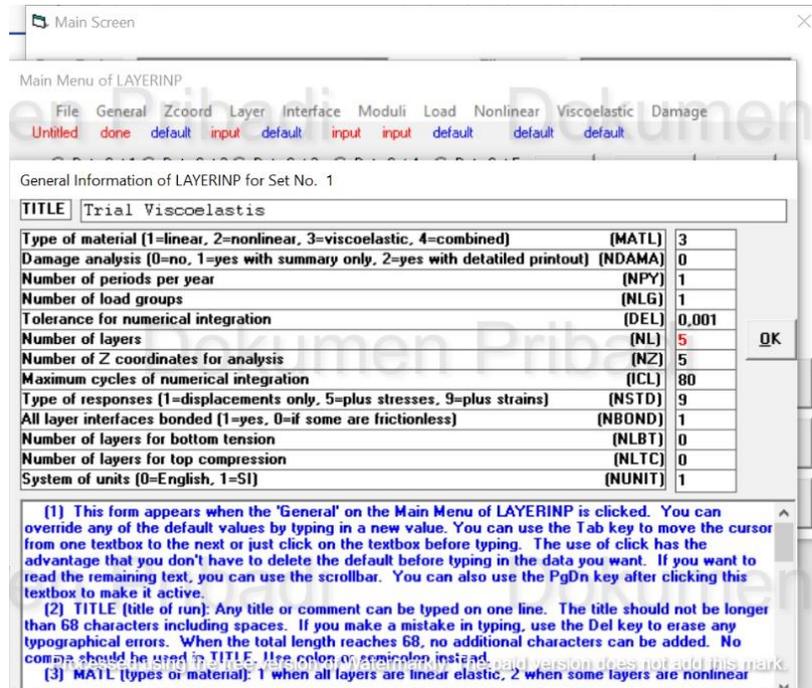
Gambar 3.4 Menu General

- d) *DEL* : adalah nilai akurasi hasil analisis di mana *default* akurasi adalah 0,001.
- e) *NL* : adalah jumlah *layer* dengan maksimal *layer* sebanyak 19 *layer*.

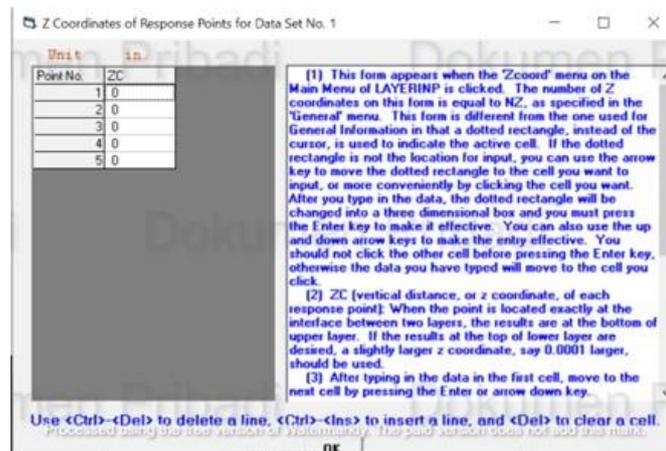
Gambar 3.5 Menu *Zcoord*

Zcoord adalah menu yang digunakan untuk menganalisis lapis perkerasan pada koordinat Z. Jumlah point yang ada pada *Zcoord* sama dengan jumlah NZ pada menu *general*. ZC pada tampilan *Zcoord* adalah jarak vertikal atau jarak dalam arah Z yang akan dilakukan analisis. Tampilan menu *Zcoord* dapat dilihat pada Gambar 3.5 di bawah ini.

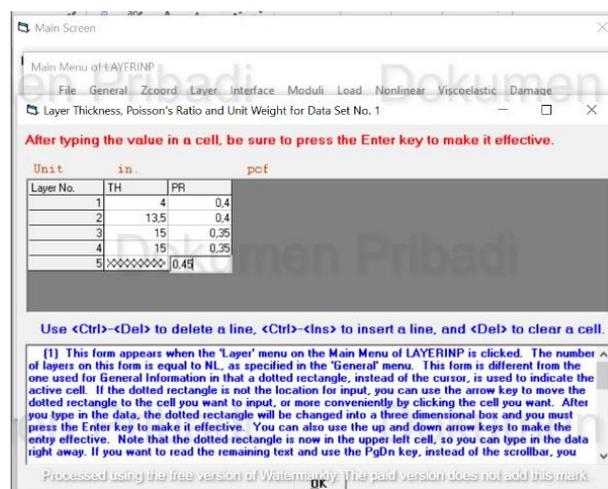
Gambar 3.6 Menu *Layer*

Layer adalah menu yang digunakan untuk memasukkan data jumlah lapisan perkerasan yang akan dilakukan analisis. *TH* pada tampilan menu *layer* adalah tebal tiap lapisan. Sedangkan *PR* adalah *Poisson's Ratio* pada tiap lapisan. Tampilan menu *layer* dapat di lihat pada Gambar 3.6 di bawah ini.

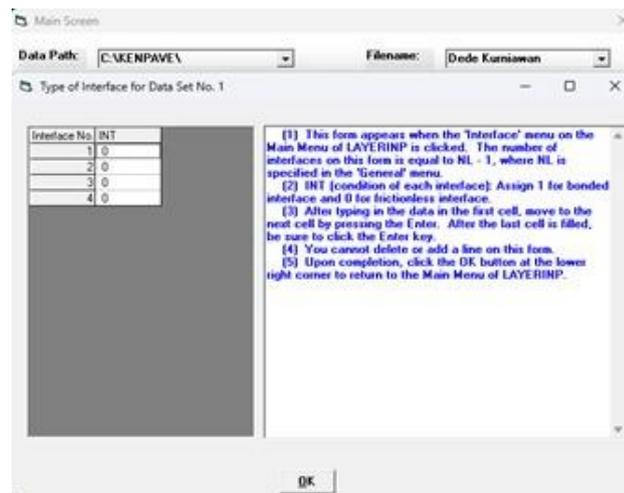
Gambar 3.7 Menu Interface

Menu *Interface* memiliki hubungan dengan *input* data *NBOND* yang ada pada menu *general*. Apabila *NBOND* adalah 1, maka menu *interface* akan *default* dan tidak dapat dibuka. Sedangkan apabila $NBOND = 2$, maka menu *interface* akan memiliki tampilan seperti pada Gambar 3.7 di bawah ini.

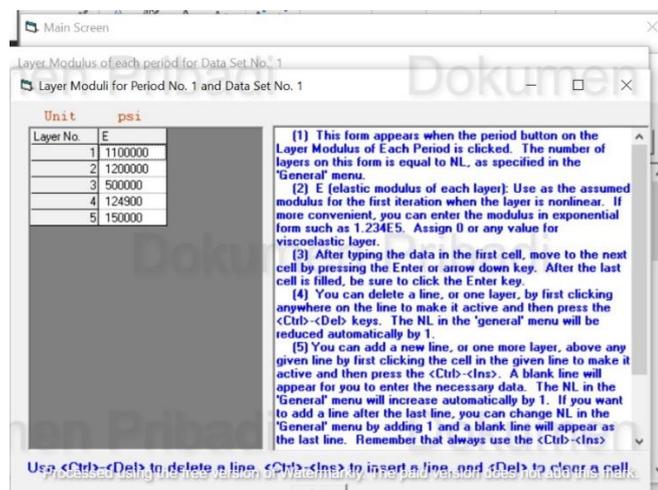
Gambar 3.8 Menu Moduli

Pada menu *moduli*, jumlah periode yang diisikan sama dengan data jumlah *NPY* yang ada pada menu *general*. Maksimal periode yang ada pada menu ini adalah 12 periode, dengan E yang dimaksud adalah modulus elastisitas tiap lapisan. Tampilan menu *moduli* dapat dilihat seperti pada Gambar 3.8 di bawah ini.

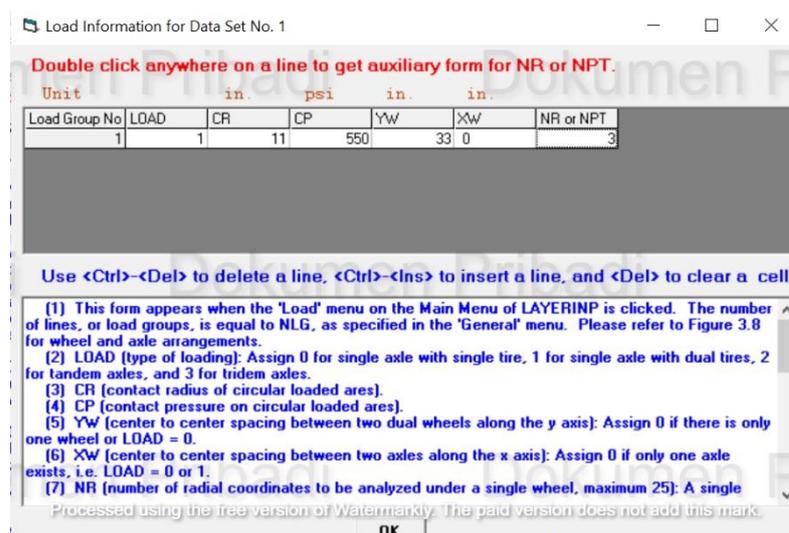
Gambar 3.9 Menu Load

Jumlah unit yang terdapat pada menu *load* sama dengan jumlah *NLG* yang ada pada menu *general*. Pada menu *load*, terdapat beberapa kolom yang harus diisi. Pada kolom *load*, angka (0) mewakili kendaraan dengan sumbu roda tunggal, angka (1) untuk kendaraan dengan sumbu tunggal roda ganda, angka (2) untuk kendaraan dengan sumbu tandem, dan angka (3) untuk kendaraan dengan sumbu *triple*. Kolom *CR* adalah radius kontak pembebanan, dan kolom *CP* merupakan nilai untuk bebannya. Kolom *YW* dan *XW* adalah jarak antar roda pada arah X dan juga Y. Sedangkan *NR or NPT* merupakan titik koordinat tegangan dan regangan yang ingin ditinjau. Tampilan Menu *Load* dapat dilihat seperti pada Gambar 3.9 di bawah ini.

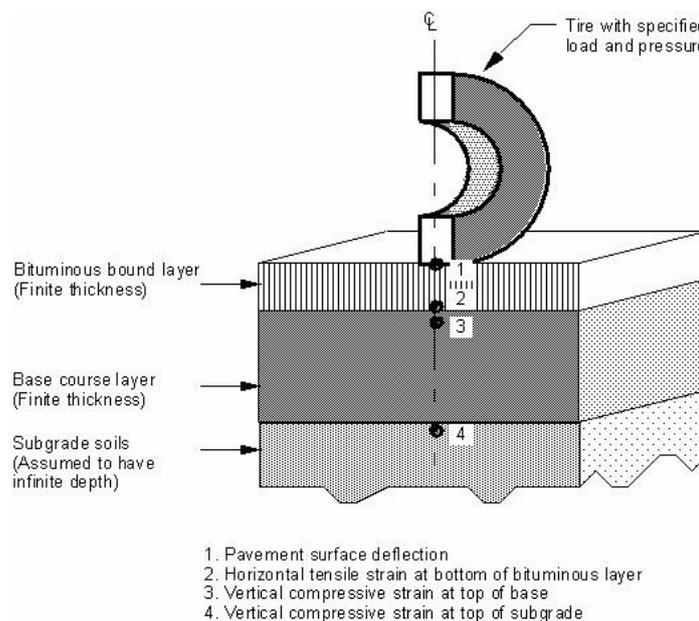
Gambar 3.10 Titik Penting Analisis Struktur Perkerasan

- a. Tegangan, yaitu intensitas internal di dalam struktur perkerasan pada berbagai titik. Tegangan satuan gaya per daerah satuan (N/m^2 , Pa, atau psi).
- b. Regangan, yaitu perbandingan antara perubahan bentuk dari bentuk asli (mm/mm atau in/in). Karena nilai regangan pada perkerasan adalah sangat kecil, maka nilai regangan biasanya dinyatakan dalam microstrain (10^{-6}).

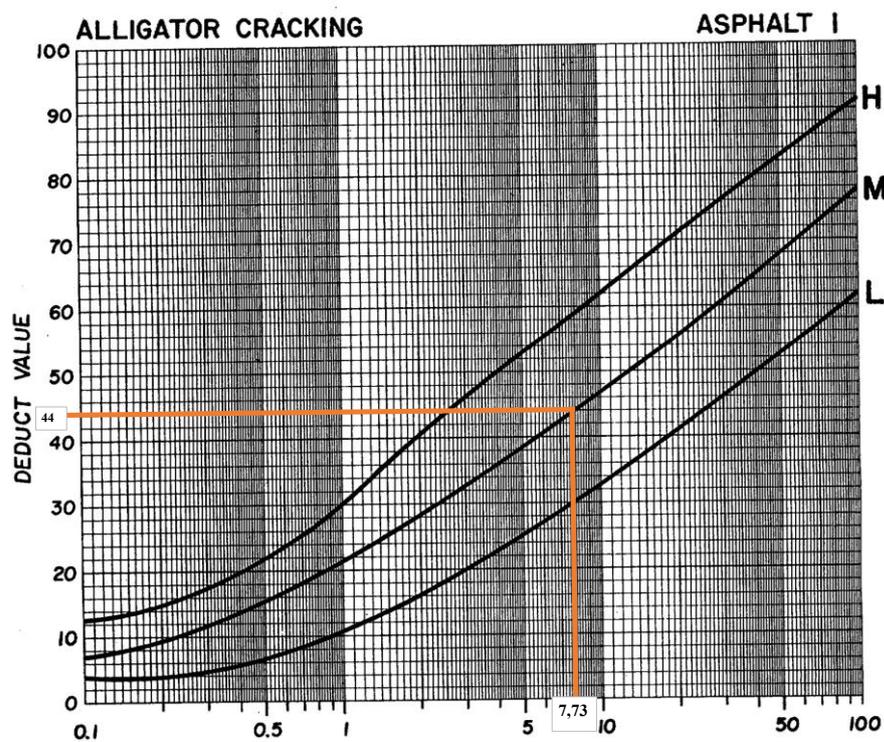
Gambar 5.1 Nilai *Deduct Value* pada Kerusakan Retak Kulit Buaya
(Sumber: ASTM International, 2008)

Berdasarkan perhitungan di atas, didapatkan nilai *density* sebesar 7,73%. Dari nilai *density* tersebut, kita dapat menentukan nilai *deduct value* yang diperoleh dari kurva hubungan antara *density* dan *deduct value*. Kurva hubungan antara *density* dan *deduct value* untuk kerusakan retak kulit buaya dapat dilihat pada Gambar 5.1 di bawah ini.

Berdasarkan Gambar 5.1, maka didapatkan nilai *deduct value* kerusakan retak kulit buaya untuk *severity level M (medium)* sebesar 44.

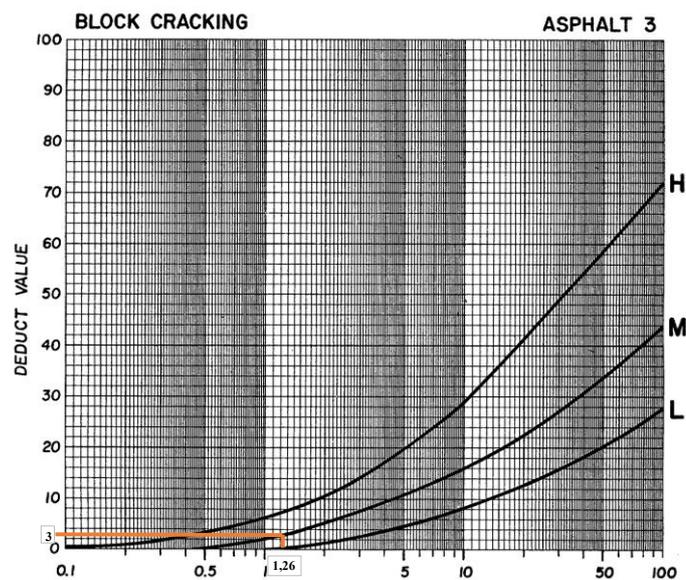
Gambar 5.2 Nilai *Deduct Value* pada Kerusakan Retak Blok
(Sumber: ASTM International, 2008)

Berdasarkan perhitungan di atas, didapatkan nilai *density* sebesar 1,26%. Dari nilai *density* tersebut, kita dapat menentukan nilai *deduct value* yang diperoleh dari kurva hubungan antara *density* dan *deduct value*. Kurva hubungan antara *density* dan *deduct value* untuk kerusakan retak blok (*block cracking*) dapat dilihat pada Gambar 5.2 di bawah ini.

Berdasarkan Gambar 5.2, maka didapatkan nilai *deduct value* kerusakan retak blok (*block cracking*) untuk *severity level M (medium)* sebesar 3.

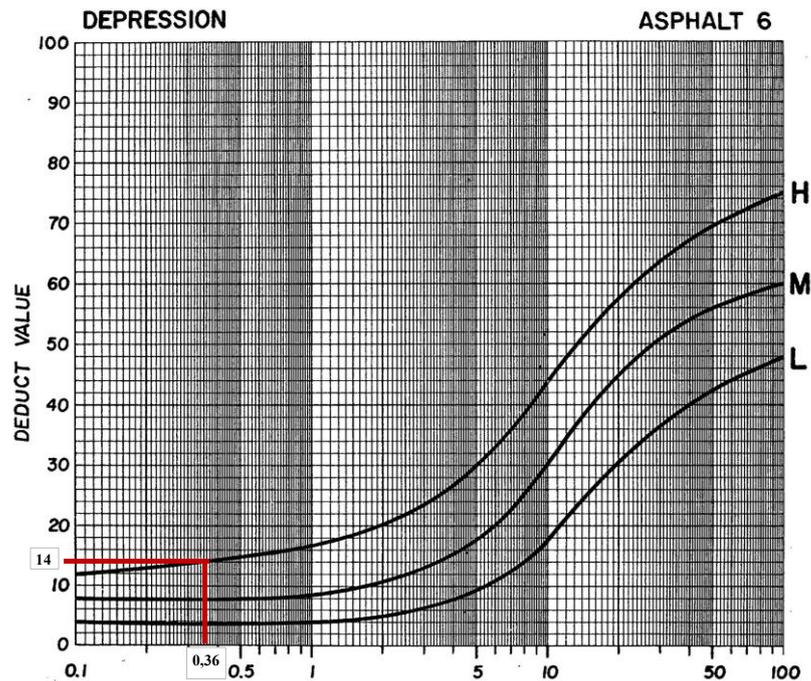
Gambar 5.3 Nilai *Deduct Value* pada Kerusakan Retak Ambas
(Sumber: ASTM International, 2008)

Berdasarkan perhitungan di atas, didapatkan nilai *density* sebesar 0,36%. Dari nilai *density* tersebut, kita dapat menentukan nilai *deduct value* yang diperoleh dari kurva hubungan antara *density* dan *deduct value*. Kurva hubungan antara *density* dan *deduct value* untuk kerusakan ambblas (*depression*) dapat dilihat pada Gambar 5.3. Berdasarkan Gambar 5.3, maka didapatkan nilai *deduct value* kerusakan ambblas (*depression*) untuk *severity level H (high)* sebesar 14.

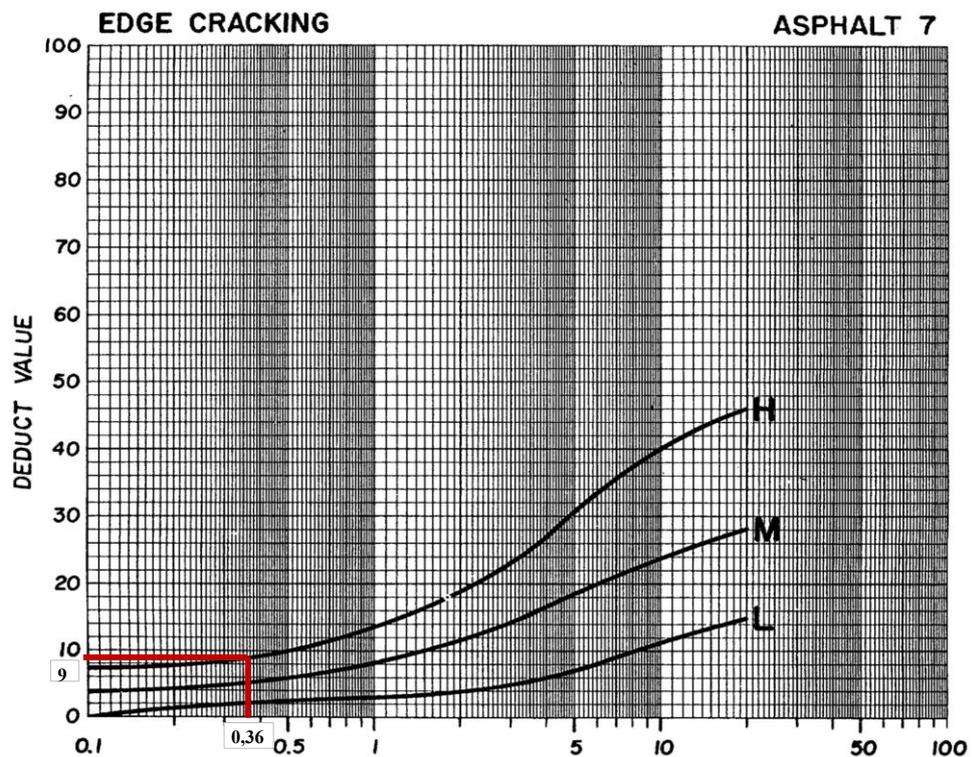
Gambar 5.4 Nilai *Deduct Value* pada Kerusakan Retak Pinggir

Berdasarkan perhitungan di atas, didapatkan nilai *density* sebesar 0,36%. Dari nilai *density* tersebut, kita dapat menentukan nilai *deduct value* yang diperoleh dari kurva hubungan antara *density* dan *deduct value*. Kurva hubungan antara *density* dan *deduct value* untuk kerusakan retak pinggir (*edge cracking*) dapat dilihat pada Gambar 5.4 di bawah ini.

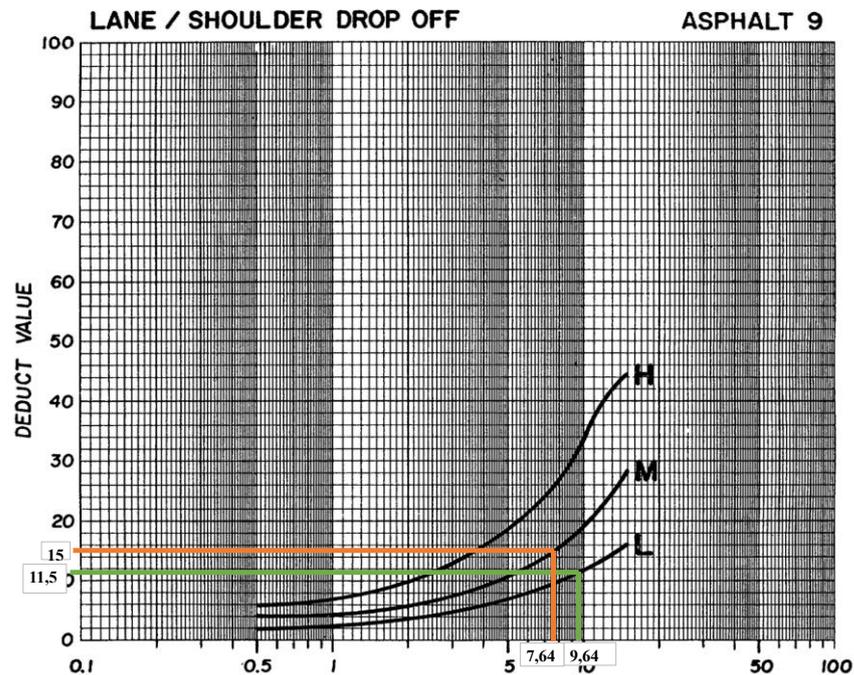
Gambar 5.5 Nilai *Deduct Value* pada Kerusakan Retak Bahu Turun
(Sumber: ASTM International, 2008)

Berdasarkan perhitungan di atas, didapatkan nilai *density* untuk tingkat kerusakan *L* (*low*) sebesar 9,64% dan 7,64% untuk tingkat kerusakan *M* (*medium*). Dari nilai *density* tersebut, kita dapat menentukan nilai *deduct value* yang diperoleh dari kurva hubungan antara *density* dan *deduct value*. Kurva hubungan antara *density* dan *deduct value* untuk kerusakan bahu turun (*lane/shoulder drop off*) dapat dilihat pada Gambar 5.5. Berdasarkan Gambar 5.5, maka didapatkan nilai *deduct value* kerusakan bahu turun (*lane/shoulder drop off*) untuk *severity level M* (*medium*) sebesar 15 dan 11,5 untuk *severity level L* (*low*).

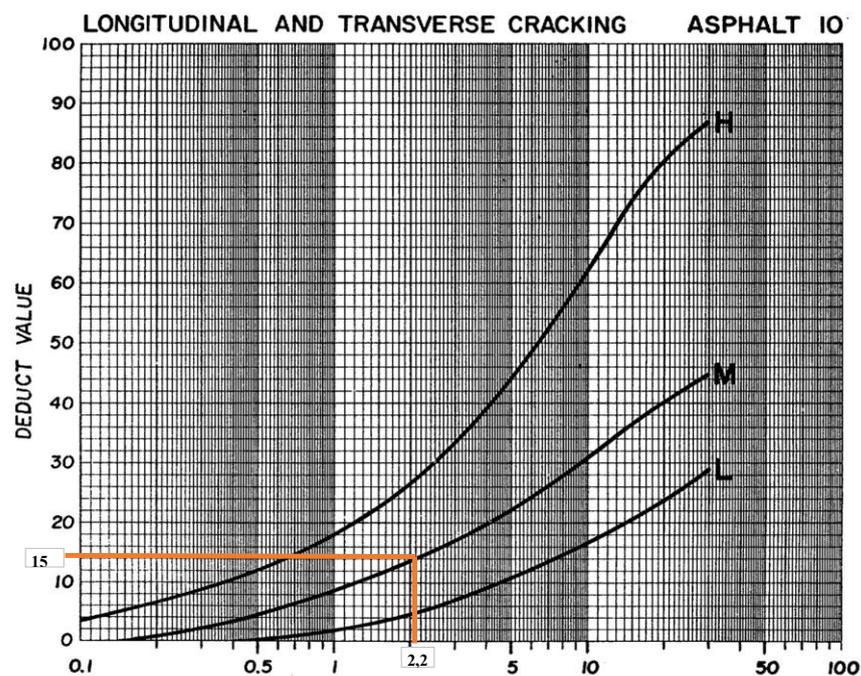
Gambar 5.6 Nilai *Deduct Value* pada Kerusakan Retak Memanjang dan Melintang

Berdasarkan perhitungan di atas, didapatkan nilai *density* sebesar 2,2%. Dari nilai *density* tersebut, kita dapat menentukan nilai *deduct value* yang diperoleh dari kurva hubungan antara *density* dan *deduct value*. Kurva hubungan antara *density* dan *deduct value* untuk kerusakan retak memanjang dan melintang (*longitudinal and transverse cracking*) dapat dilihat pada Gambar 5.6 di bawah ini.

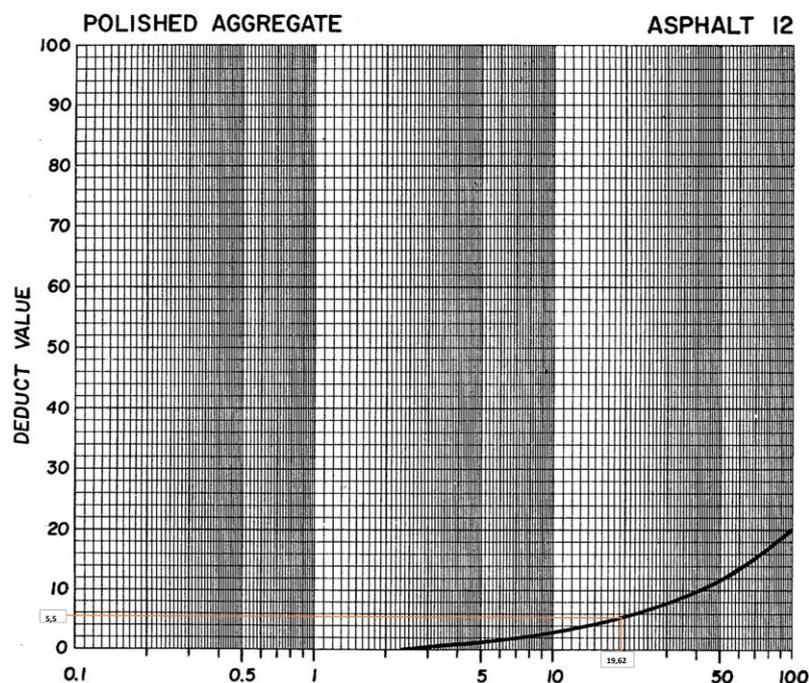
Gambar 5.7 Nilai *Deduct Value* pada Kerusakan Agregat Licin
(Sumber: ASTM International, 2008)

Berdasarkan perhitungan di atas, nilai pengurang ijin maksimum dari 8 data *deduct value* segmen 6 adalah 6,143. Hal menunjukkan bahwa dari 8 data yang ada, hanya 6 data *deduct value* terbesar yang digunakan. Nilai desimal sebesar 0,413 tetap digunakan dengan mengalikannya terhadap data terbesar ke-7. Adapun 6 data *deduct value* yang digunakan pada segmen 1 adalah 44;15;15;14;11,5; dan 9. Sedangkan nilai desimal sebesar 0,143 dikalikan dengan data terbesar ke-7 yaitu 5,5 sehingga memiliki nilai 0,79.

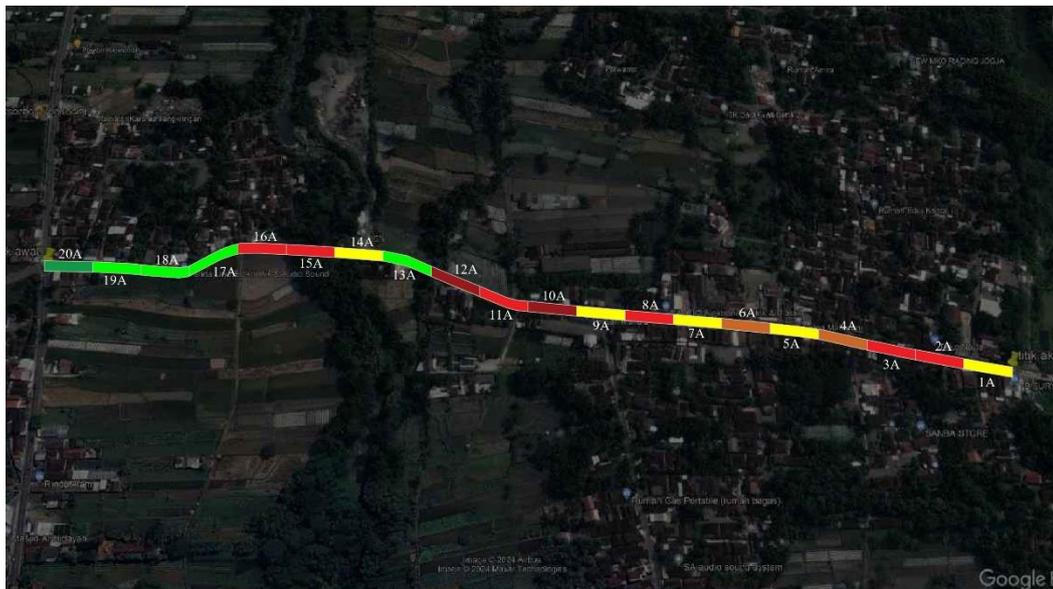
Gambar 5.9 Peta Kategori Kerusakan

Adapun peta rekapitulasi kategori kerusakan yang ditandai dengan warna berdasarkan nilai *PCI* dapat dilihat pada Gambar 5.9 di bawah ini.

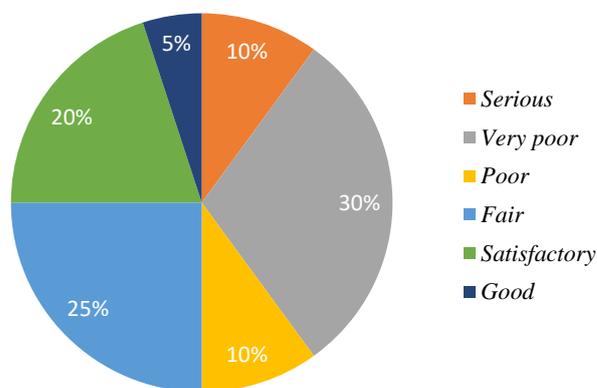
Gambar 5.10 Diagram persentase Kategori Nilai *PCI*

Berdasarkan Tabel 5.10 dan Gambar 5.10, kita dapat mengetahui bahwa persentase kategori kerusakan tertinggi yang ada pada Ruas Jalan Koroulon–Johlenang adalah kategori *very poor* dengan jumlah 6 segmen atau 30%. Kemudian dilanjutkan oleh kategori *fair* dengan jumlah 5 segmen atau 25%, *satisfactory* dengan jumlah 4 segmen atau 20%, kategori *serious* dan *poor* dengan

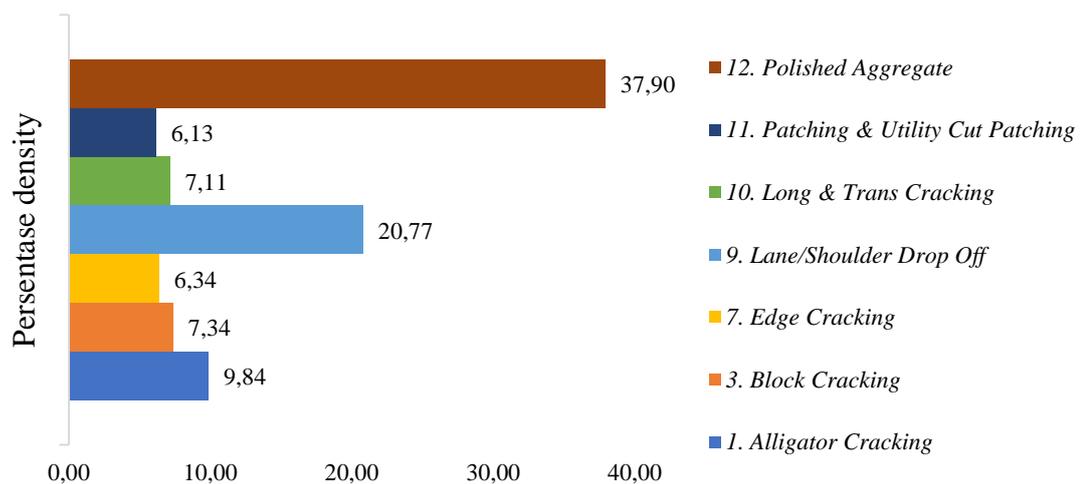
Gambar 5.11 Diagram Perhitungan Nilai *Density*

Berdasarkan Gambar 5.11, kerusakan yang paling dominan terjadi pada Ruas Jalan Koroulon–Joholanang adalah kerusakan *polished aggregate* atau agregat licin dengan persentase *density* sebesar 37,9 %. Kemudian terdapat kerusakan *lane shoulder drop off* atau jalur/bahu turun dengan rerata *density* 20,77 %, dan *alligator cracking* atau kerusakan retak kulit buaya dengan rerata *density* 9,84 %. Adapun peta dominasi kerusakan pada tiap segmen berdasarkan nilai *density* dapat dilihat pada Gambar 5.12 di bawah ini.

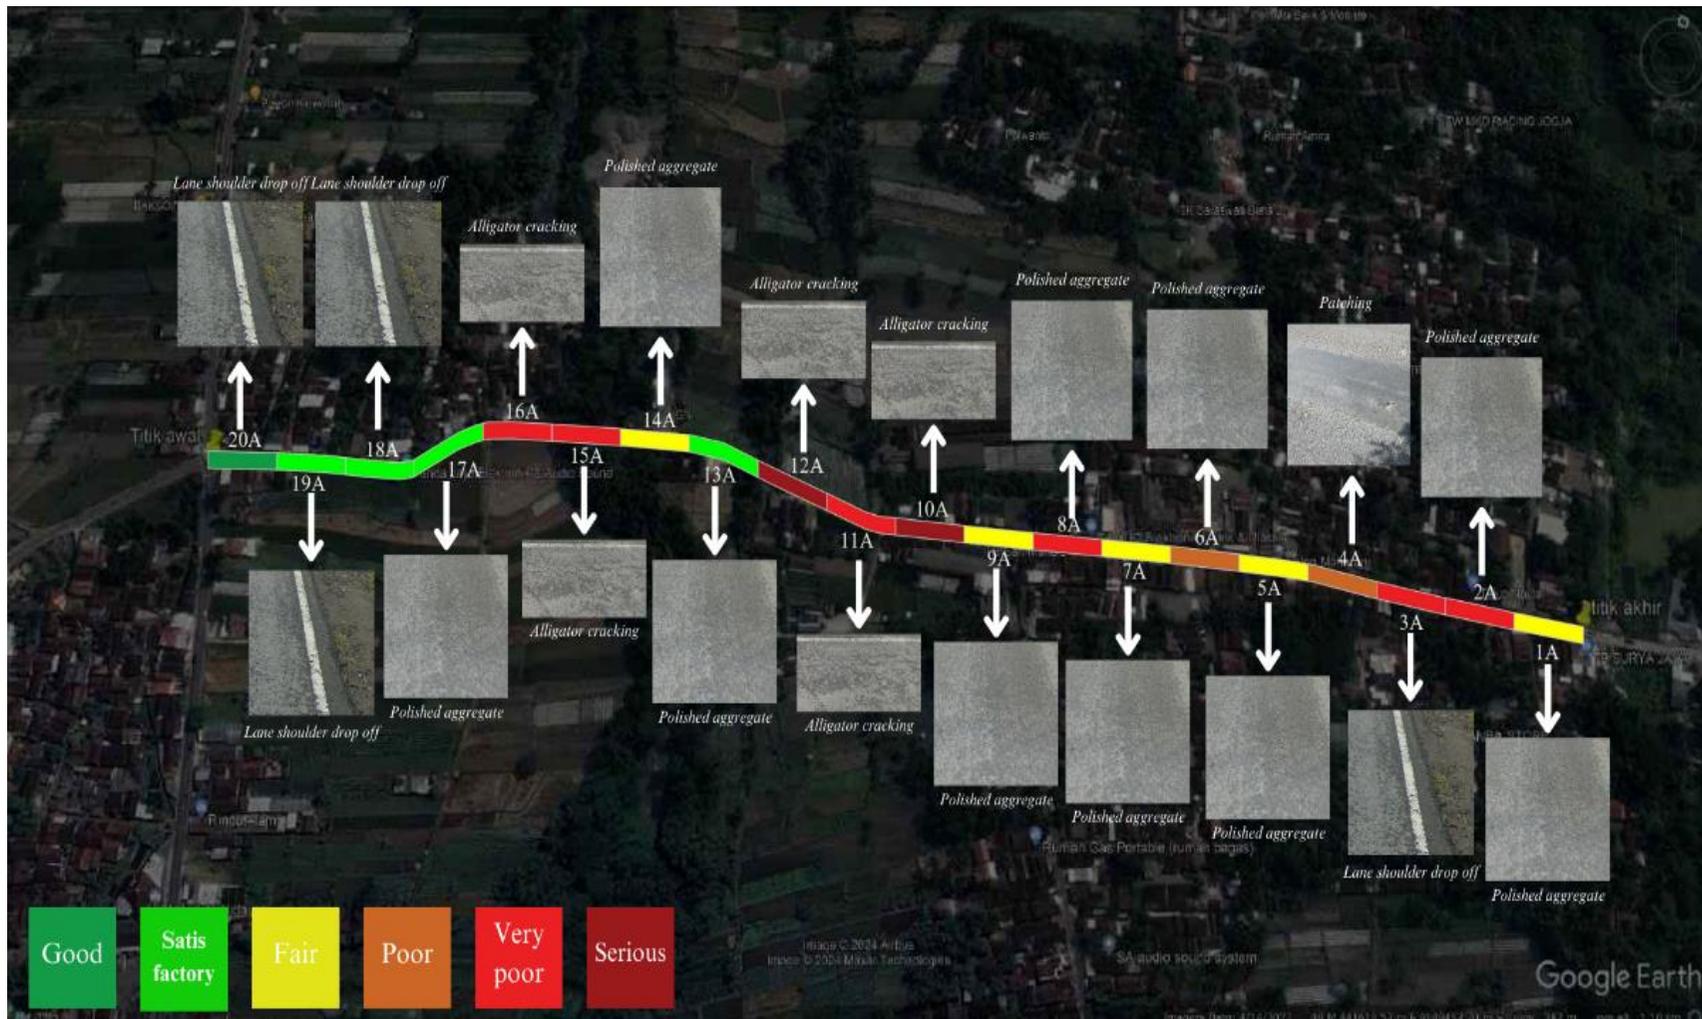
Gambar 5.12 Peta Kategori Kerusakan

Dari Gambar 5.12 di atas, kita dapat mengetahui dominasi jenis kerusakan pada tiap segmen berdasarkan nilai density. Beberapa jenis kerusakan tersebut adalah kerusakan *polished aggregate*, *lane shoulder drop off*, *alligator cracking*, dan juga *patching*. Dari 4 jenis kerusakan tersebut, kerusakan *alligator cracking* menjadi satu-satunya jenis kerusakan yang dapat dikategorikan sebagai kerusakan struktural. Sedangkan untuk kerusakan *polished aggregate*, *lane shoulder drop off*, dan *patching* merupakan jenis kerusakan yang termasuk dalam kategori kerusakan fungsional. Berdasarkan Gambar 5.9 di atas, kita juga dapat melihat bahwa segmen yang memiliki dominasi kerusakan struktural memiliki nilai *PCI* yang lebih sedikit yang berarti jalanan memiliki kerusakan yang lebih parah dibandingkan dengan segmen yang memiliki dominasi kerusakan fungsional. Hal ini dapat terjadi karena pengaruh nilai *deduct value* yang dipakai sebagai faktor pemberat yang menunjukkan derajat pengaruh dari tiga faktor utama penilaian *PCI*, yaitu jenis kerusakan, tingkat keparahan kerusakan, dan kerapatan dari kerusakan. Nilai *deduct value* pada kerusakan struktural akan memiliki nilai yang lebih tinggi sehingga menghasilkan nilai akhir *PCI* yang lebih rendah dibandingkan dengan jenis kategori fungsional. Adapun beberapa segmen yang dominasi kerusakannya termasuk dalam kategori kerusakan fungsional namun tetap memiliki nilai *PCI* yang rendah dapat disebabkan oleh tingginya nilai kerapatan dari kerusakan tersebut pada satu segmen.

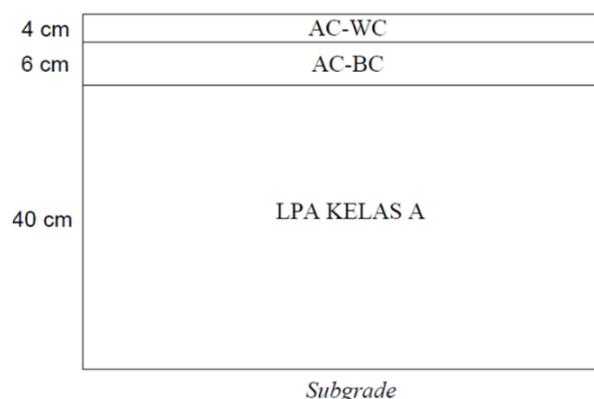
Gambar 5.13 Tebal Perkerasan Lentur

Analisis lebih lanjut dilakukan menggunakan metode mekanistik-empiris dengan menggunakan aplikasi *KENPAVE*. Adapun pemodelan yang digunakan adalah pemodelan viskoelastik dengan menggunakan *creep compliance* sebagai indikator pemodelan viskoelastik. Ruas Jalan Koroulon-Joholanang memiliki umur rencana sebesar 20 tahun hingga tahun 2031. Adapun data jenis dan tebal lapis perkerasan diperoleh dari Dinas Pekerjaan Umum dan Energi Sumber Daya Mineral Provinsi D.I. Yogyakarta. Jenis dan tebal lapis perkerasan pada Ruas Jalan Koroulon-Joholanang dapat dilihat pada Gambar 5.13 di bawah ini.

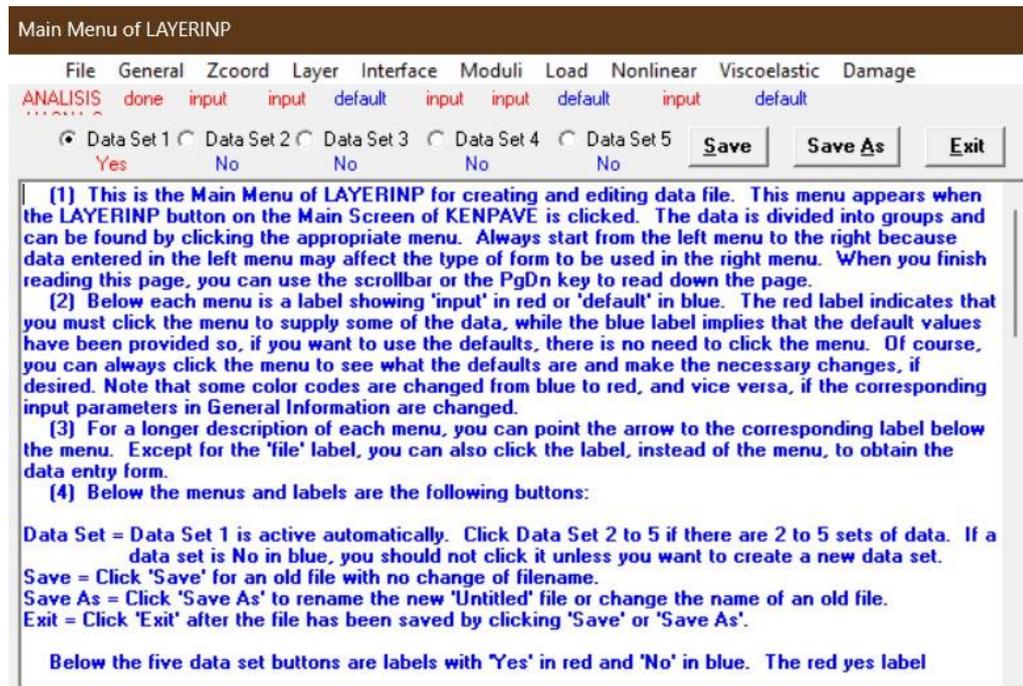
Gambar 5.14 Tampilan Awal Menu *LAYERINP*

Pada penelitian ini, analisis dengan aplikasi *KENPAVE* dilakukan pada jenis perkerasan lentur dengan pemodelan viskoelastik. Oleh karena itu, analisis akan menggunakan menu *LAYERINP* dan *KENLAYER* yang hanya dapat digunakan untuk melakukan analisis pada perkerasan lentur. Analisis menggunakan aplikasi *KENPAVE* nantinya akan menghasilkan hasil akhir berupa tegangan dan regangan untuk kondisi jalan eksisting yang dievaluasi. Tahapan penggunaan aplikasi *KENPAVE* dimulai dengan memilih menu *LAYERINP* dan mengklik *file* dan memilih *new file* untuk menyimpan data analisis. Tampilan menu *LAYERINP* dapat dilihat pada Gambar 5.14.

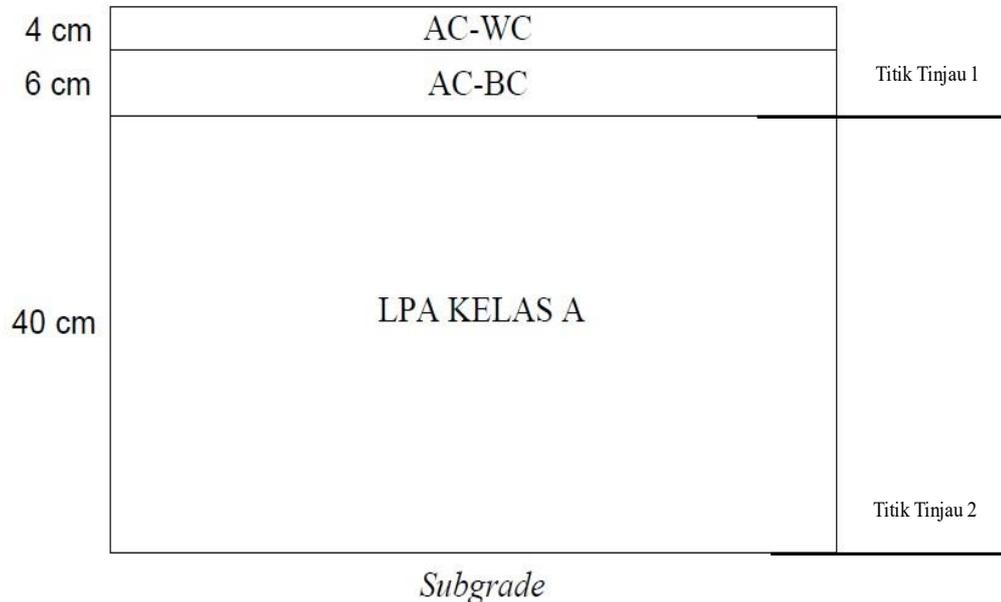
Gambar 5.16 Kedalaman Titik Tinjau Kerusakan

Zcoord adalah titik kedalaman pada lapis perkerasan aspal yang akan dilakukan analisis. Jumlah *Zcoord* yang harus diisi akan secara otomatis disesuaikan dengan nilai NZ yang sudah di masukkan. Penentuan titik tinjau untuk dilakukan analisis disesuaikan dengan teori yang digunakan untuk menentukan beban gandar standar yang dapat ditahan sebelum terjadinya kerusakan, baik untuk kerusakan *fatigue cracking*, *rutting*, maupun *permanent deformation*. Titik tinjau 1 terletak di bawah lapis permukaan (*surface layer*) dan titik tinjau 2 terletak di permukaan tanah dasar (*subgrade*). Titik tinjau 1 yang berada pada kedalaman 9,999 cm merupakan titik tinjau untuk analisis kerusakan *fatigue cracking* dan *rutting*. Sedangkan titik tinjau 2 yang berada pada kedalaman 50,001 adalah titik tinjau untuk analisis kerusakan *permanent deformation*. Letak titik *Zcoord* pada lapisan perkerasan jalan dapat dilihat pada Gambar 5.16 di bawah ini.

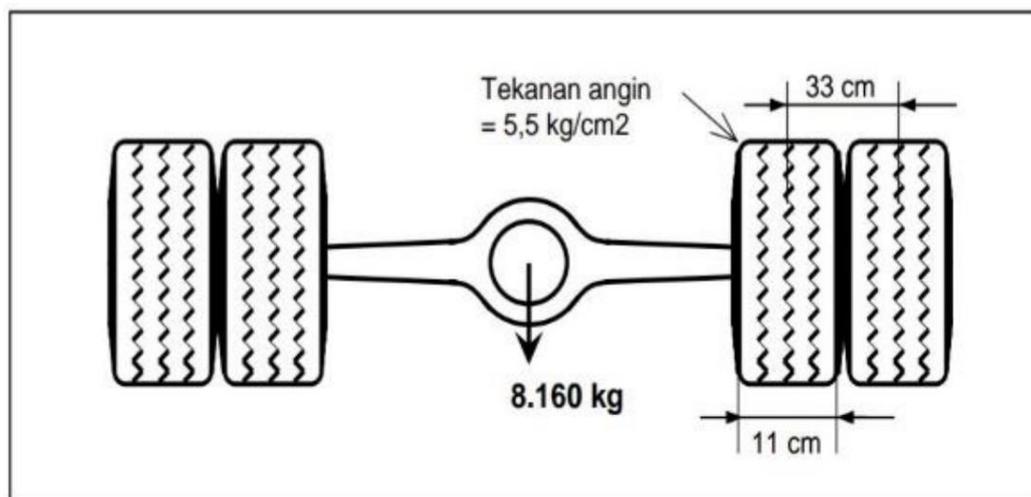
Gambar 5.20 Konfigurasi Sumbu Standar

1. Beban sumbu standar sebesar 8.160 kg
2. Tekanan roda 1 ban sebesar 0,55 Mpa
3. Lebar bidang kontak sebesar 11 cm
4. Jarak antara masing-masing sumbu roda ganda sebesar 33 cm

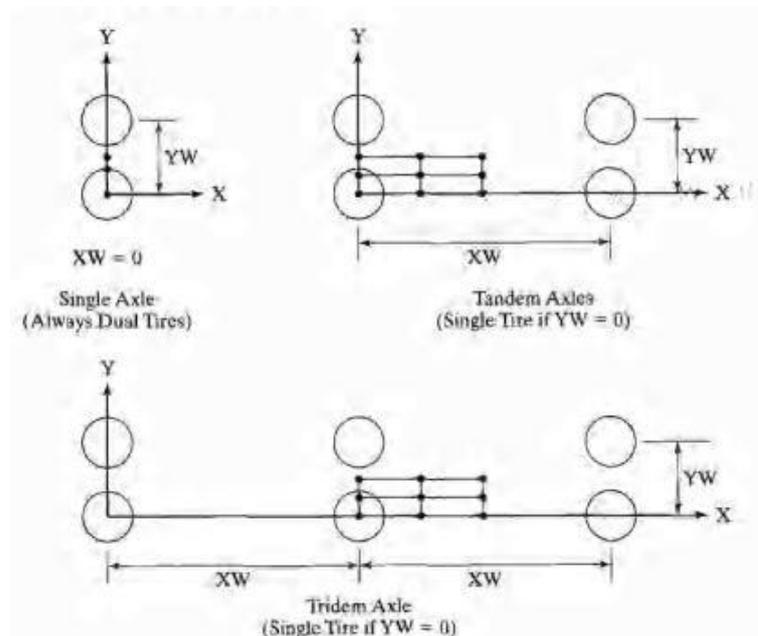
Gambar 5.21 Plan View of Multiple Wheels

Berdasarkan *plan view of multiple wheels* (Huang, 2012), nilai *YW* perlu dispesifikasikan pada sumbu tunggal beroda ganda. Sedangkan nilai *XW* perlu dispesifikasikan apabila analisis yang digunakan menggunakan sumbu tandem maupun tripel. *Plan view of multiple wheels* dapat dilihat pada Gambar 5.21.

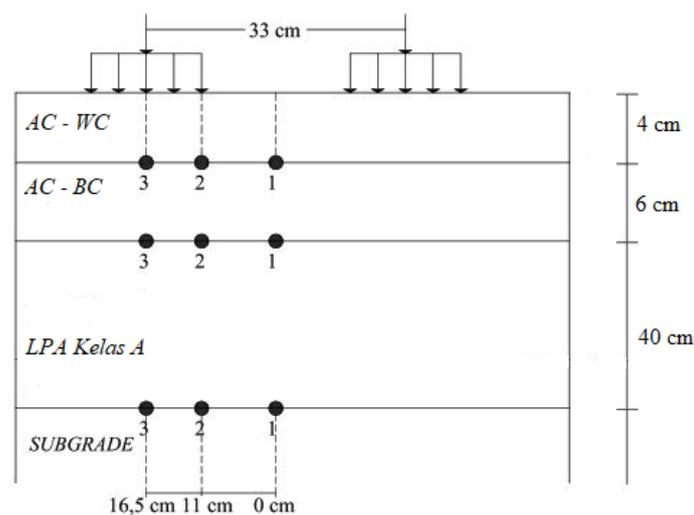
Gambar 5.22 Letak Titik Tinjauan Berdasarkan Konfigurasi Sumbu Roda

Berdasarkan Gambar di atas, terdapat tiga titik koordinat x dan y perlu dispesifikasi lagi untuk sumbu tunggal beroda ganda sebelum dilakukan analisis. Titik tersebut merupakan konfigurasi dari sumbu standar yang digunakan oleh Bina Marga. Titik koordinat ini digunakan menjadi data masukkan *NPT*. Konfigurasi dari sumbu standar tersebut dapat dilihat pada Gambar 5.22 di bawah ini.

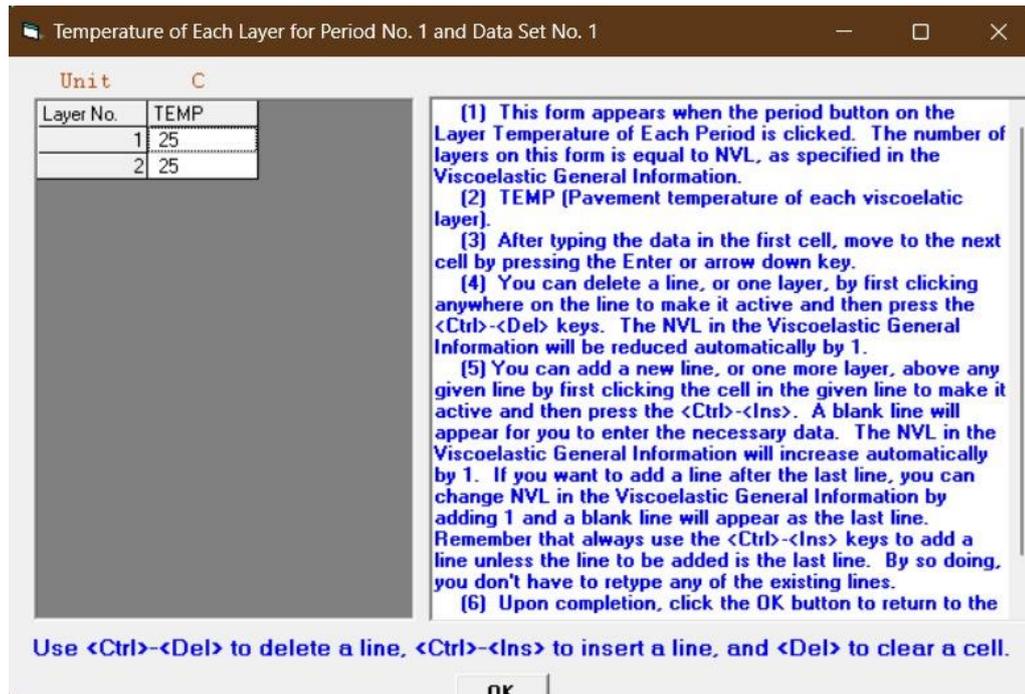
Gambar 5.30 Tampilan Menu *Temperature Viscoelastic*

Parameter data yang perlu dimasukkan pada menu *temperature* adalah suhu yang dijadikan acuan dalam analisis yaitu 25°C. Tampilan menu *temperature* setelah dilakukan *input* data dapat dilihat pada Gambar 5.26 di bawah ini.

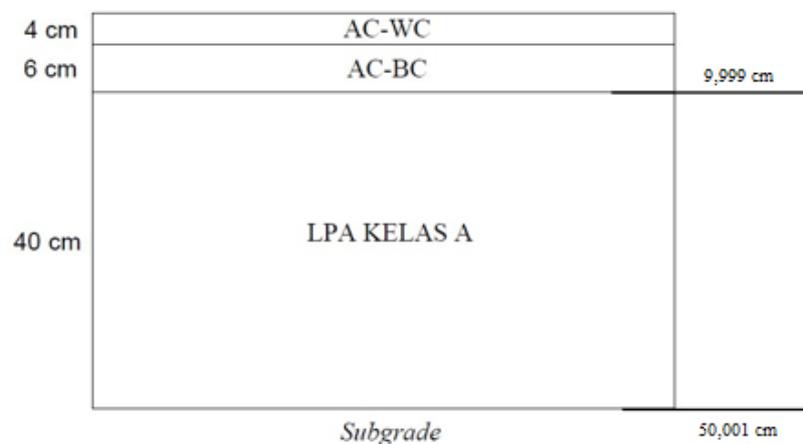
Gambar 5.31 Kedalaman Titik Tinjau Kerusakan

Dalam pembacaan hasil analisis, terdapat tiga titik yang berbeda untuk tiap jenis kerusakan. Untuk kerusakan *fatigue cracking* digunakan nilai tertinggi dari *horizontal tensile strain* yang berada di bawah lapis perkerasan atau dalam penelitian ini pada kedalaman 9,999 cm. Adapun untuk kerusakan *rutting*, digunakan nilai tertinggi dari *vertical compressive strain* yang juga berada di bawah lapis permukaan atau pada kedalaman 9,999 cm. Kemudian untuk kerusakan *permanent deformation*, digunakan nilai tertinggi dari *vertical compressive strain* pada permukaan tanah dasar atau pada kedalaman 50,001 cm. Untuk lebih lengkapnya, dapat dilihat pada Gambar 5.31 di bawah ini.
