TUGAS AKHIR

ANALISIS INTENSITAS PENCAHAYAAN DI TEMPAT KERJA STASIUN KERETA API TUGU DAERAH ISTIMEWA YOGYAKARTA

PROGRAM STUDI TEKNIK LINGKUNGAN

2024

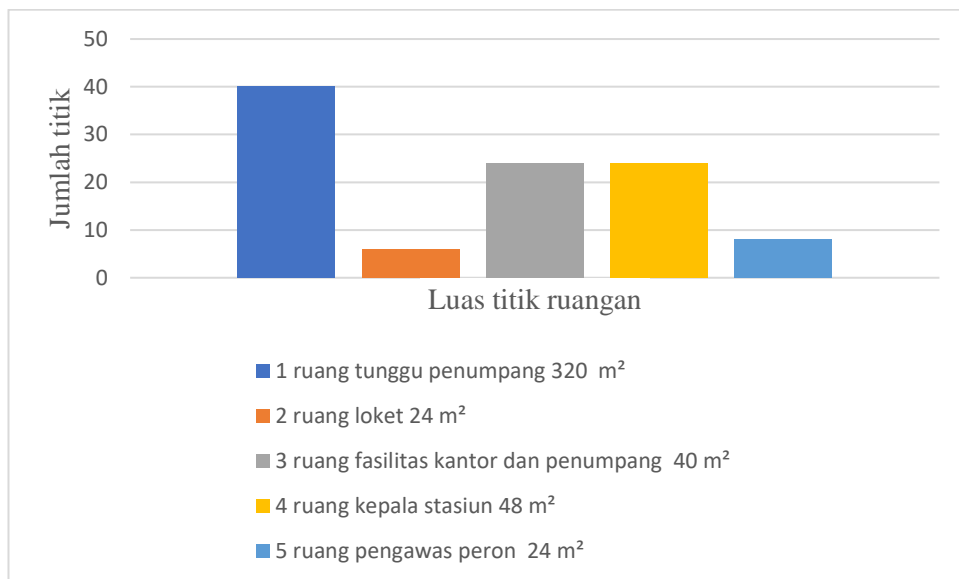
Berikut adalah hasil data grafik analisis kondisi eksisting ruangan kerja di stasiun tugu Yogyakarta, bisa dilihat pada Gambar 4.1 berikut.

Gambar 4.1 Analisa kondisi eksisting ruangan

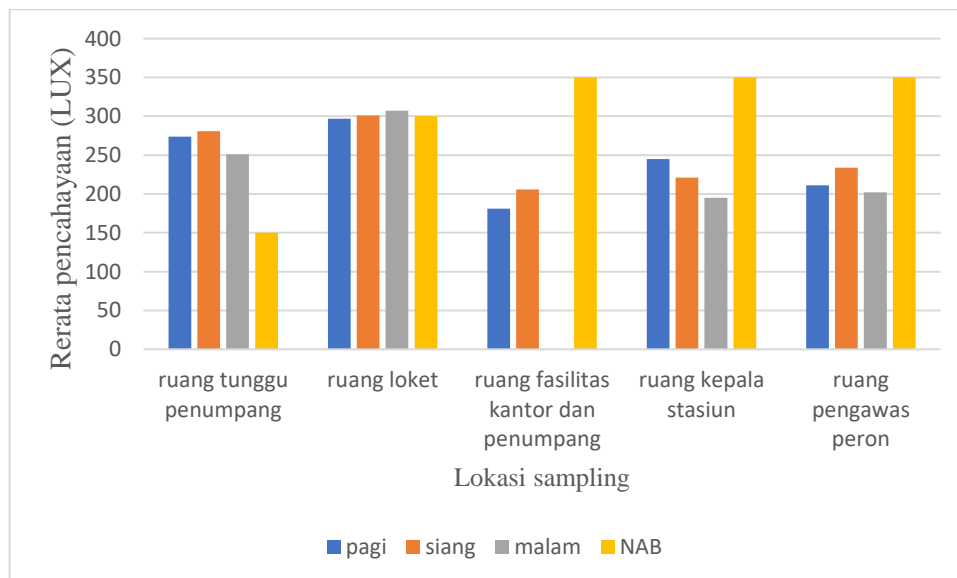
Berikut adalah grafik perhitungan hasil pengukuran dari 5 ruangan kerja yang ada di stasiun tugu Yogyakarta pada waktu pagi, siang dan malam, bisa dilihat pada Gambar 4.2 berikut.

Gambar 4.2 Hasil pengukuran

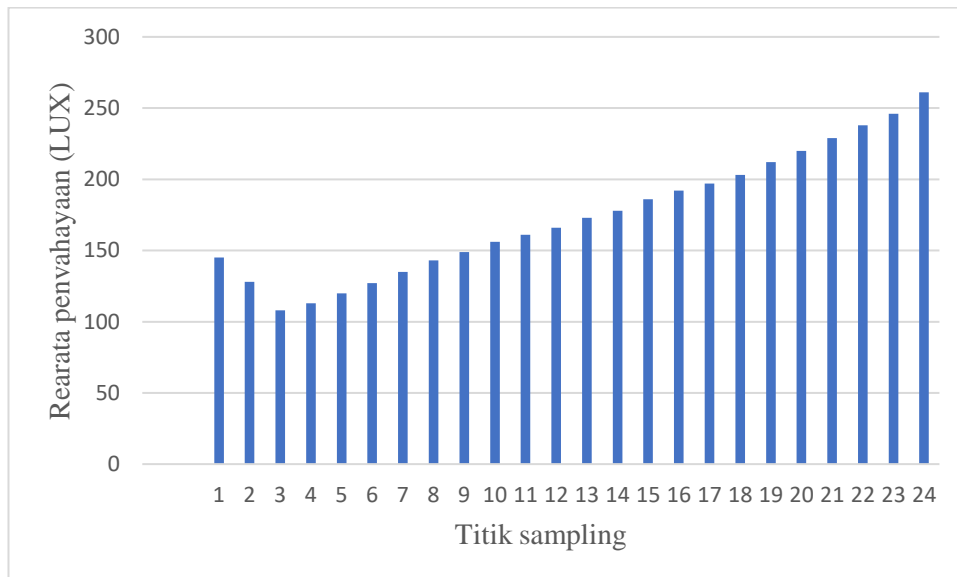
Berdasarkan hasil pengukuran pencahayaan di ruang kepala stasiun didapatkan hasil dengan rata-rata tiap titik (24 titik) dengan total luas ruangan 12 x 4 meter dengan rata-rata keseluruhannya yaitu 174 lux. Berdasarkan SNI 6197:2020 Nilai ambang batas (NAB) untuk ruangan kepala stasiun sebesar 350 NAB. Dalam hal ini ruang kepala stasiun tidak memenuhi nilai ambang batas yang sudah ditentukan. Dikarenakan penerangan lampu yang kurang memadai dan juga cahaya matahari tidak masuk dikarenakan ruangan tersebut diapit oleh bangunan lain yang ada di dalam stasiun. Berikut grafik hasil pengukuran pencahayaan di ruang kepala stasiun bisa dilihat pada Gambar 4.6 berikut.

Gambar 4.6 Pencahayaan di ruang kepala stasiun

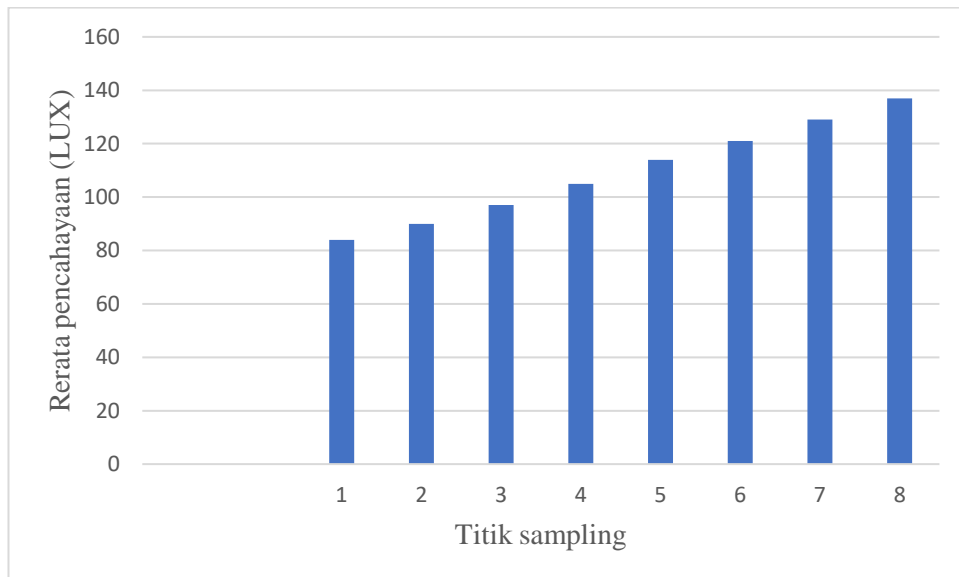
Berdasarkan hasil pengukuran pencahayaan di ruangan pengawas peron didapatkan hasil dengan rata-rata tiap titik (8 titik) dengan total luas ruangan 8 x 3 meter dengan rata-rata keseluruhannya yaitu 94 lux. Berdasarkan SNI 6197:2020 Nilai ambang batas (NAB) untuk ruangan pengawas peron sebesar 350 NAB. Dalam hal ini ruang pengawas peron tidak memenuhi nilai ambang batas yang sudah ditentukan. Dikarenakan penerangan lampu yang sangat tidak memadai dan juga cahaya matahari tidak masuk dikarenakan ruangan tersebut diapit oleh bangunan lain yang ada di dalam stasiun. Berikut grafik pencahayaan di ruangan pengawas peron bisa dilihat pada Gambar 4.7 berikut.

Gambar 4.7 Pencahayaan di ruang pengawas peron

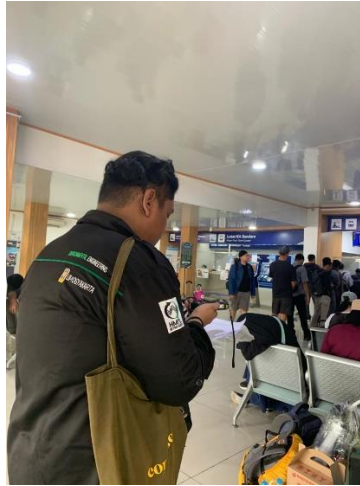
Hasil pengukuran pencahayaan di ruang tunggu penumpang didapatkan hasil dengan rata-rata tiap titik (40 titik) dengan total luas ruangan sebesar 32 x 10 m² dengan rata-rata keseluruhannya yaitu 264 Lux. Sampling dilakukan dengan pagi, siang dan malam, untuk pengukurannya bisa dilihat pada Gambar 4.9 berikut.

Gambar 4.9 Pengukuran di ruang tunggu penumpang

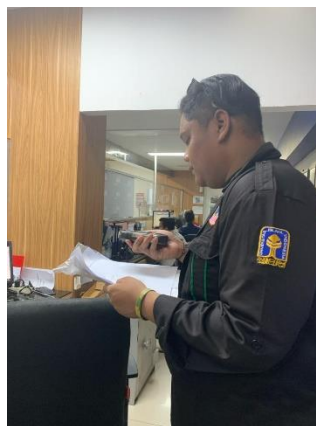
Hasil pengukuran pencahayaan di ruang loket didapatkan hasil dengan rata-rata tiap titik (6 titik) dengan total rata-rata keseluruhannya yaitu 305 Lux. Dengan total luas ruangan 6 x 4 m², dan dilakukan pengukuran sampling dengan waktu pagi, siang dan malam, untuk pengukurannya bisa dilihat pada Gambar 4.10 berikut

Gambar 4.10 Pengukuran di ruang loket

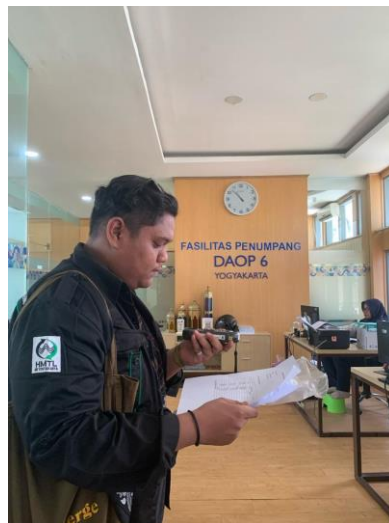
Hasil pengukuran pencahayaan di ruang fasilitas kantor didapatkan hasil dengan rata-rata tiap titik (24 titik) dengan total luas ruangan $12 \times 4 \text{ m}^2$ dengan rata-rata keseluruhannya yaitu 240 Lux. Kali ini ruang fasilitas kantor waktu pengambilan dengan pagi dan siang, di karenakan hanya beroperasi ruangan tersebut hanya sampai sore, untuk pengukurannya bisa dilihat pada Gambar 4.11 berikut.

Gambar 4.11 Pengukuran di ruangan fasilitas kantor

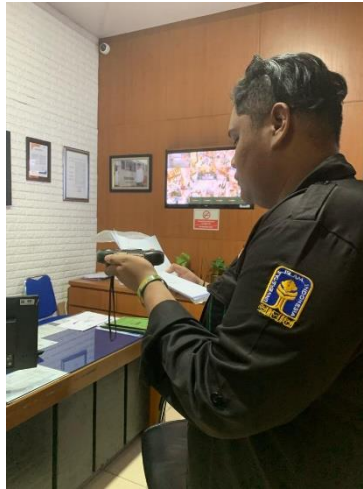
Berdasarkan hasil pengukuran pencahayaan di ruang kepala stasiun didapatkan hasil dengan rata-rata tiap titik (24 titik) dengan total luas ruangan $12 \times 4 \text{ m}^2$ dengan rata-rata keseluruhannya yaitu 174 Lux. Sampling tersebut dilakukan pengambilan dengan waktu pagi, siang dan malam, untuk pengukurannya bisa dilihat pada Gambar 4.12 berikut.

Gambar 4.12 Pengukuran diruang kepala stasiun

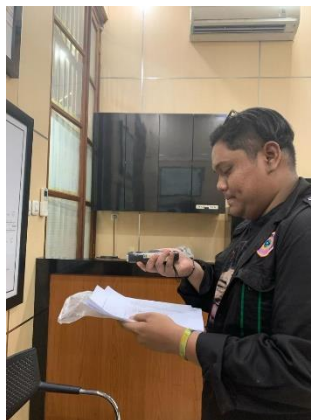
hasil pengukuran pencahayaan di ruangan pengawas peron didapatkan hasil dengan rata-rata tiap titik (8 titik) dengan total luas ruangan $8 \times 3 \text{ m}^2$ dengan rata-rata keseluruhannya yaitu 94 Lux. Dengan waktu pengambilan sampel pagi, siang dan malam, untuk pengukurannya bisa dilihat pada Gambar 4.13 berikut.

Gambar 4.13 Pengukuran di ruang pengawas peron
