4.5.2 Skema Penghawaan Pasif dengan Solar Chimney

4.6 Rancangan Struktur Bangunan

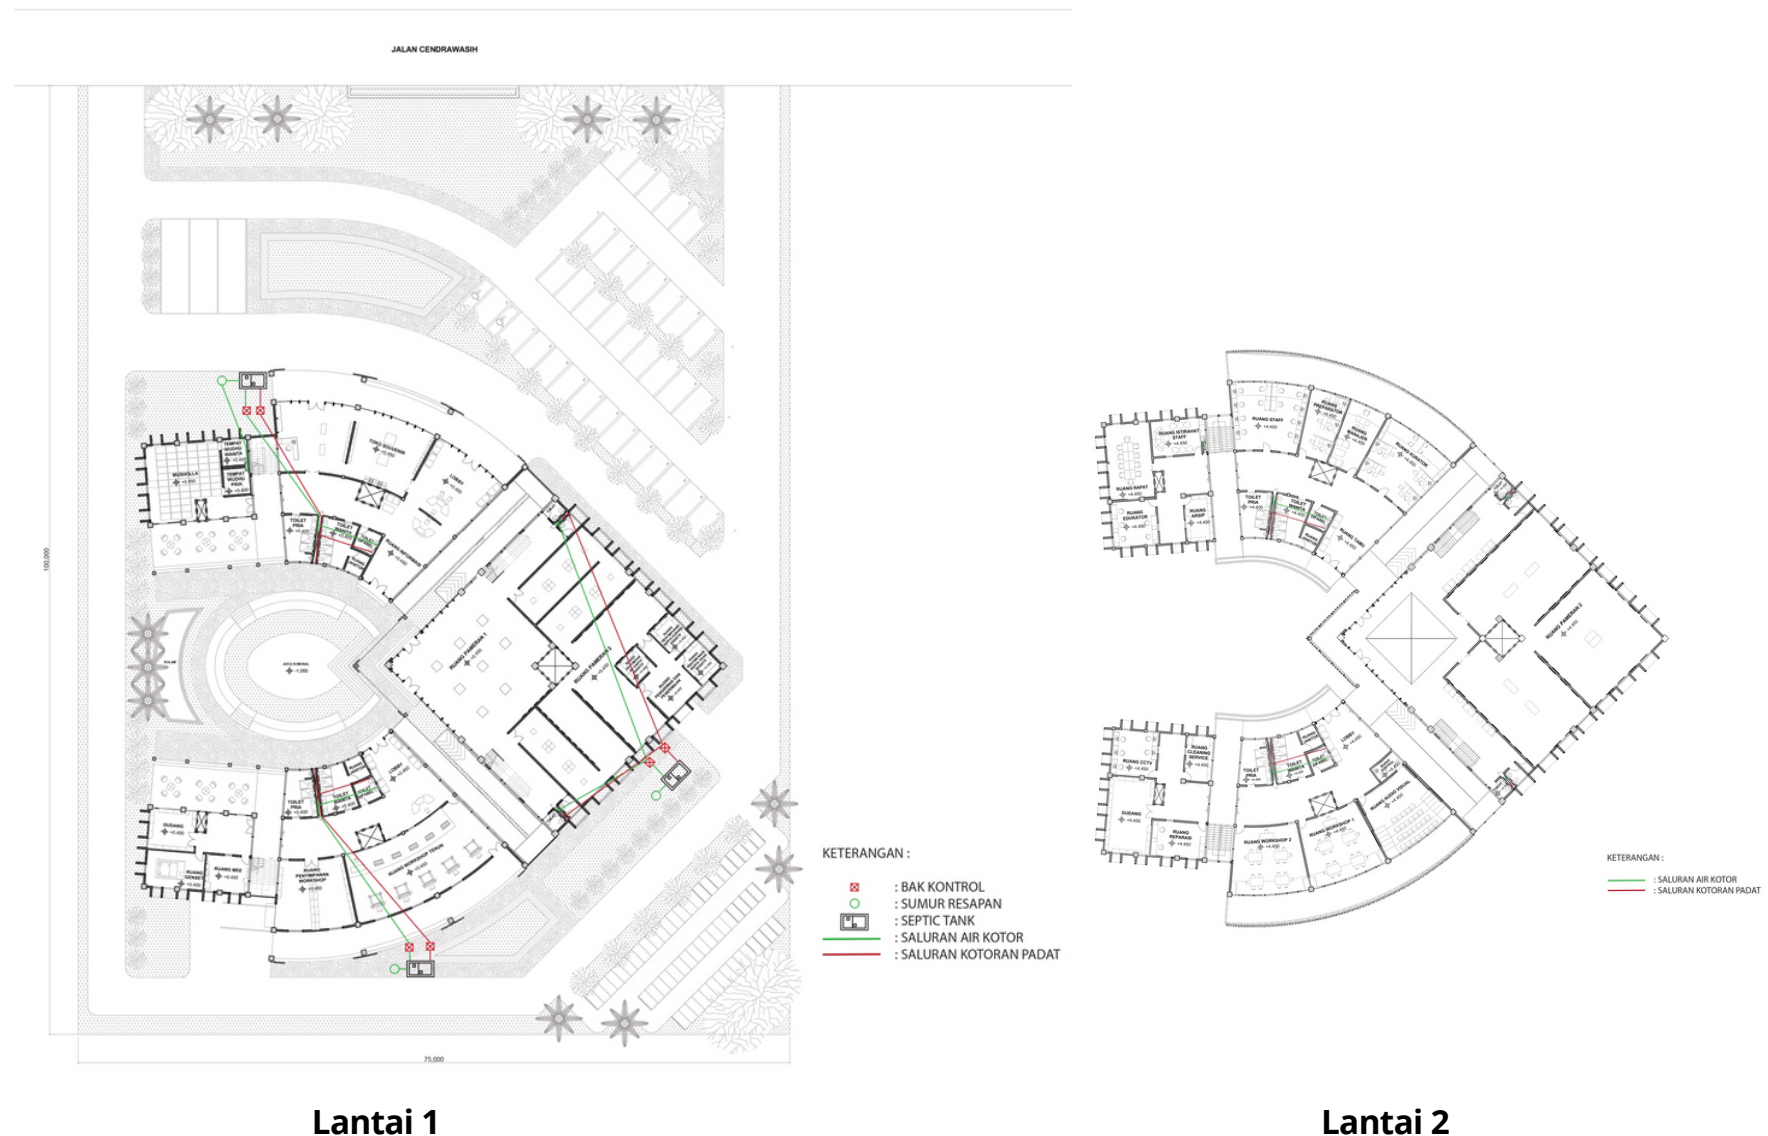
Gambar 4.45 Rancangan Skematik Air Kotor

Pendistribusian air kotor pada bangunan ini menggunakan sistem terpisah dimana sistem pembuangan yang mengumpulkan dan mengalirkan air kotor dan air bekas ke dalam saluran yang berbeda (Gambar 4.45). Kotoran padat dari toilet dialirkan menuju septic tank dan selanjutnya ke sumur resapan. Sedangkan air kotor bekas dari fixture dialirkan menuju sumur resapan melalui bak kontrol. Toilet terletak di massa lobby, pameran, dan workshop sehingga tiap massa tersebut diberi masing-masingnya septitank dan sumur resapan agar pendistribusian air kotor ke tahap akhir tidak tersendat.

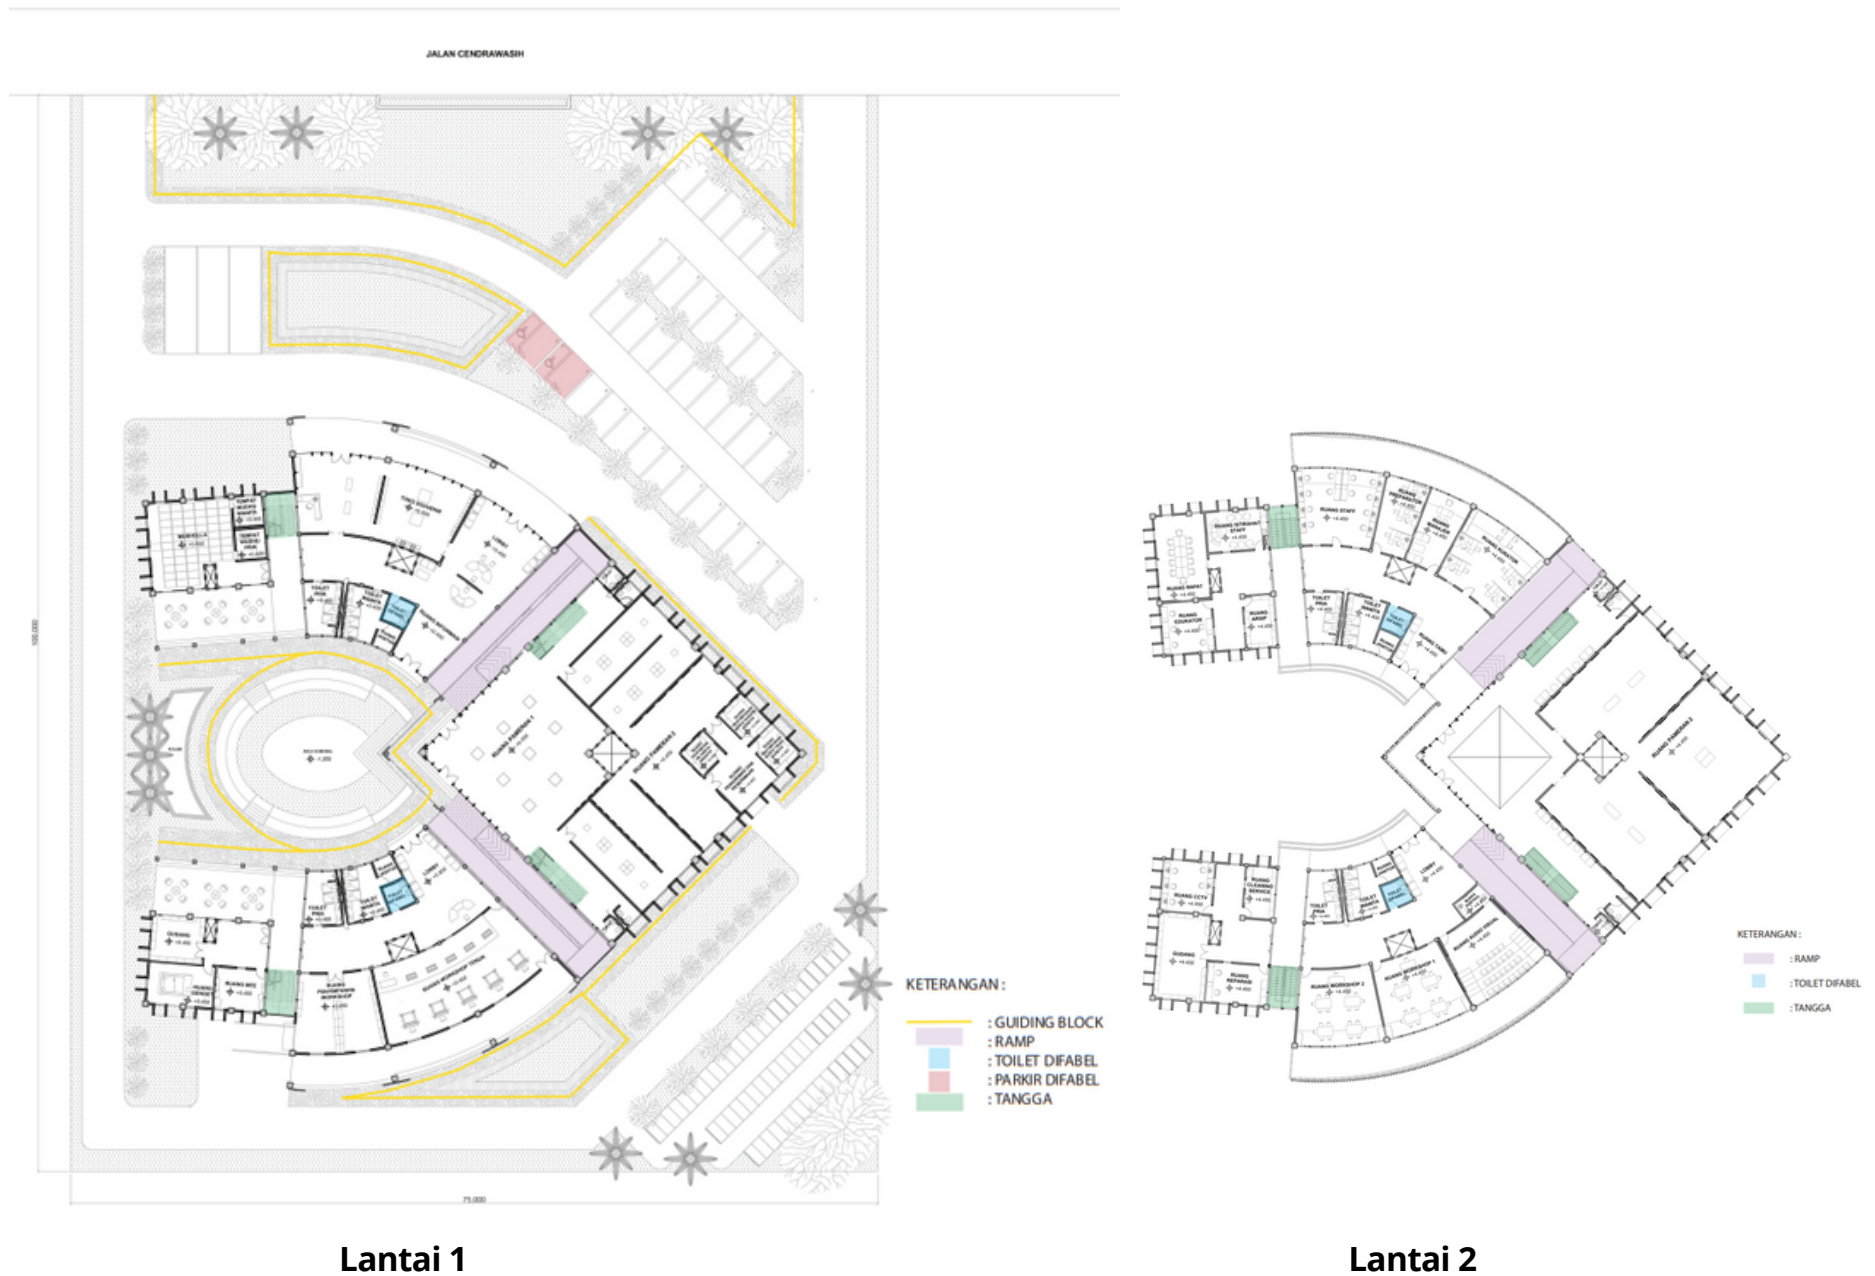
Gambar 4.47 Rancangan Skematik Transportasi Vertikal dan Barrier Free

Sistem transportasi vertikal menggunakan tangga. Sistem barrier free menggunakan RAMP dengan kemiringan 7° untuk kaum difabel. Selain itu, terdapat parkir khusus difabel yang paling dekat lobby serta menyediakan toilet difabel di massa bangunan 2, 3, dan 4 pada lantai 1 dan lantai 2 (Gambar 4.47).

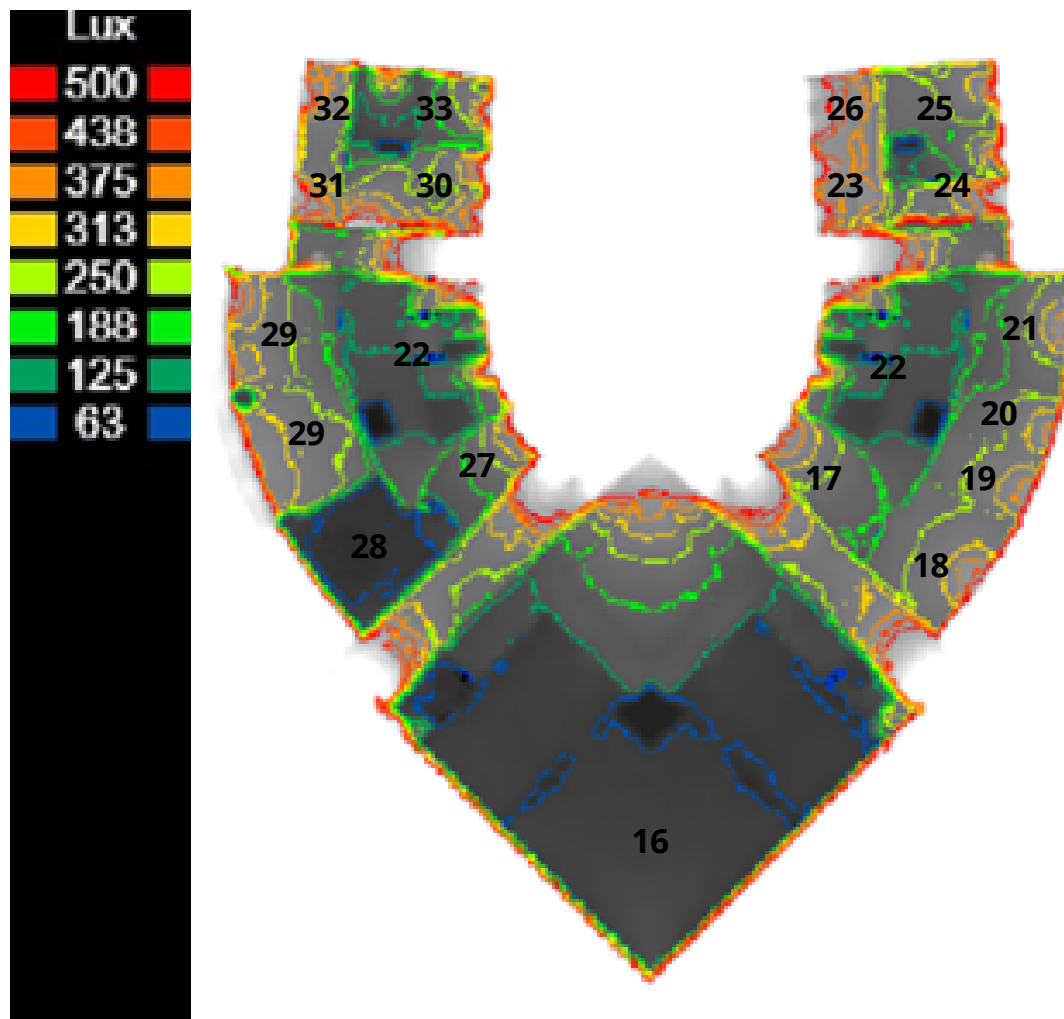
Gambar 4.53 Hasil Uji Pencahayaan Alami Lantai 2

Hasil pengujian desain Galeri Kerajinan Pekalongan menunjukkan bahwa semua ruang di lantai 2 mendapat pencahayaan alami sesuai dengan standar sesuai pada Tabel. Pada ruang pameran 3 mendapatkan pencahayaan sebesar 100 lux sehingga sudah memenuhi standar pencahayaan alami untuk karya seni sensitive. Karya seni sensitif dengan material tekstil memiliki batasan iluminasi 100 lux yang tidak boleh mendapatkan cahaya matahari terlalu banyak karena mengandung UV dan dapat merusak karya seni. Oleh karena itu, disimpulkan bahwa tiap ruang di lantai 2 sudah memenuhi standar pencahayaan alami (Gambar 4.52).
