BAB I PENDAHULUAN

1.1 Latar Belakang

Pada ruas Jalan Klaten-Jatinom km 4,3 – km 5,3 banyak terdapat tikungan tajam dengan jarak pandang minim terhadap rintangan di depan dan terdapat tikungan berganda yang jaraknya terlalu dekat. Adanya evaluasi geometri jalan ini, diharapkan dapat membantu dan memperbaiki kondisi geometrik jalan Klaten-Jatinom sekarang ini sehingga terwujud bentuk jalan yang optimum, aman, dan nyaman sesuai peraturan Perencanaan Geometri Jalan Antar Kota Tahun 1997.

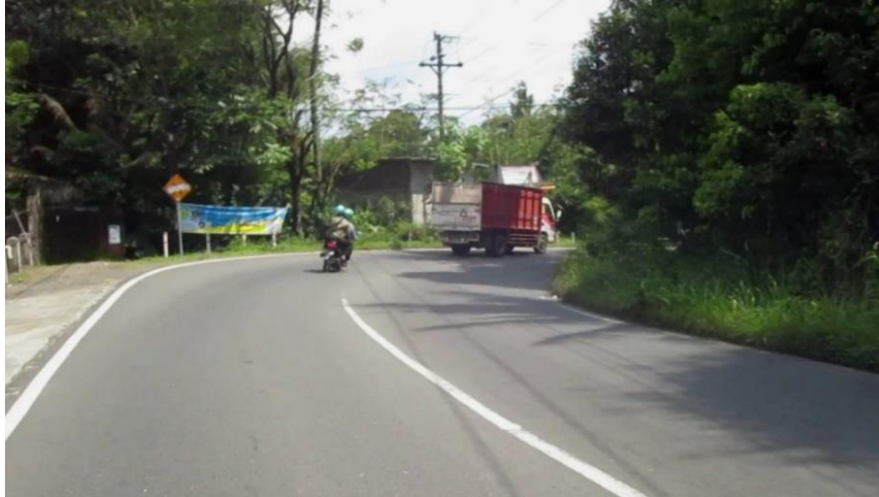
Gambar 1.2 Tikungan 1 Jalan Klaten-Jatinom

Tikungan pada Gambar 1.2 menunjukkan tikungan dengan jarak pandang yang minim. Pohon dan semak pada kanan gambar menghalangi jarak pandang pengendara yang berlawanan arah. Hal ini dapat menimbulkan kecelakaan.

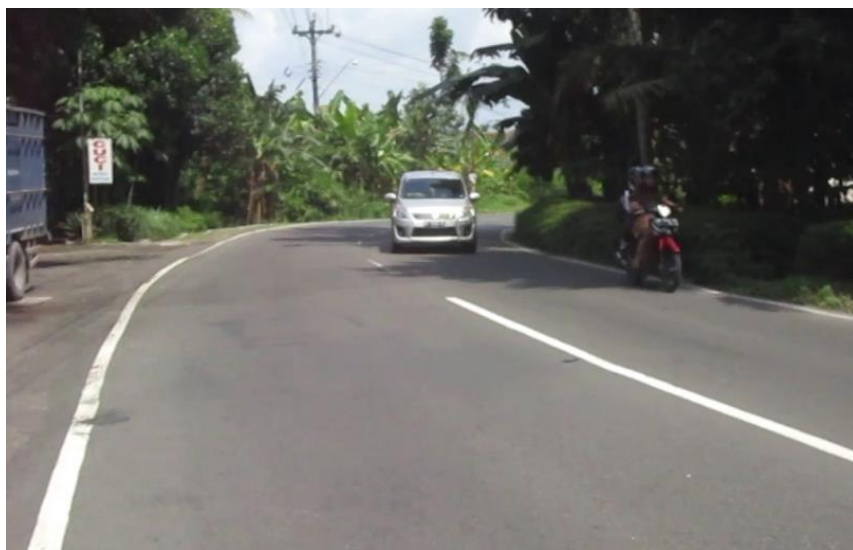
Gambar 1.3 Tikungan 2 Jalan Klaten-Jatinom

Gambar 1.3 merupakan tikungan dengan jari-jari kelengkungan yang besar. Pada tikungan ini masih didapatkan jarak pandang yang minim. Jarak pandang yang minim dapat menurunkan tingkat keamanan berkendara di jalan. Rambu tikungan tidak ditemukan.

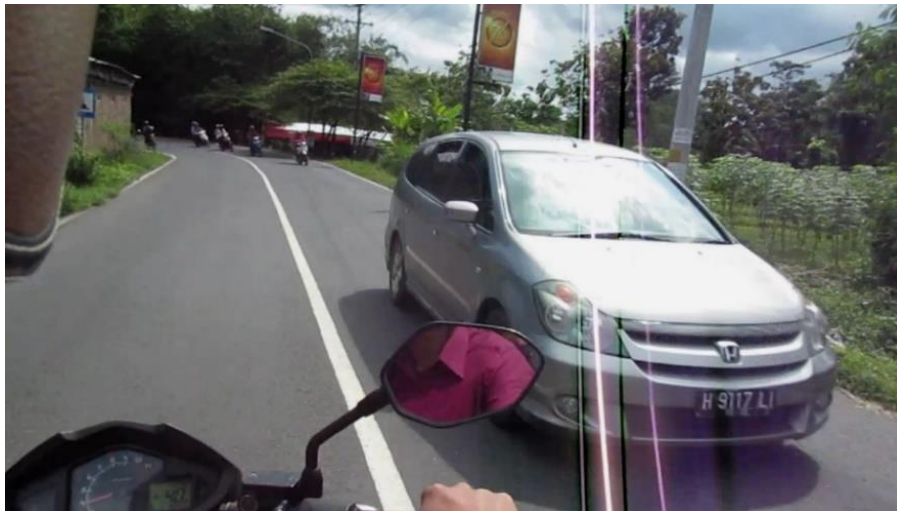
Gambar 1.4 Tikungan 3 Jalan Klaten-Jatinom

Tikungan pada Gambar 1.4 merupakan tikungan berganda dengan jarak keduanya berdekatan. Ditemukan penghalang pada sisi kiri yaitu bangunan yang meminimalkan jarak pandang terhadap halangan di depan pengendara. Hal ini dapat berpotensi menimbulkan kecelakaan.

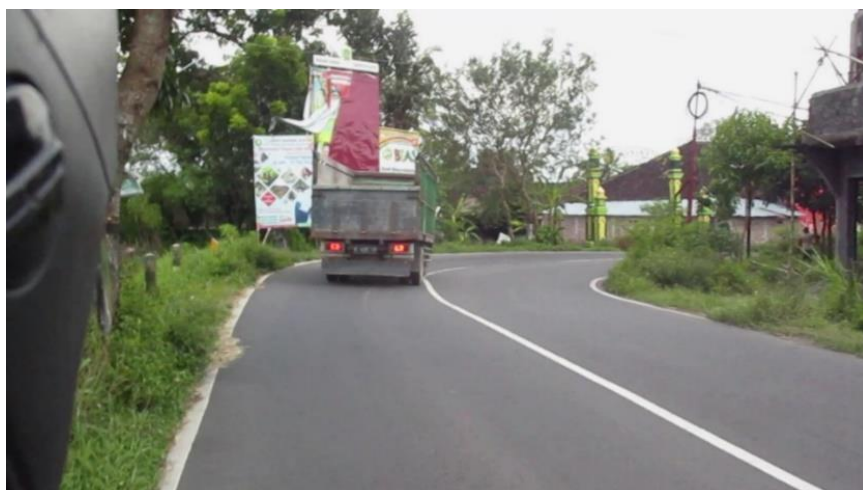
Gambar 1.5 Tikungan 4 Jalan Klaten-Jatinom

Gambar 1.5 merupakan tikungan berganda balik arah dengan sisipan lurus pada kondisi tersebut kendaraan yang melewati akan terdorong keluar dari tikungan jika melebihi kecepatan yang telah ditentukan. terlihat sebuah truk sedang mengerem untuk menurunkan kecepatan agar tidak melebar keluar dari jalur. Pelebaran perkerasan jalan pada tikungan dari gambar di atas tidak ada.

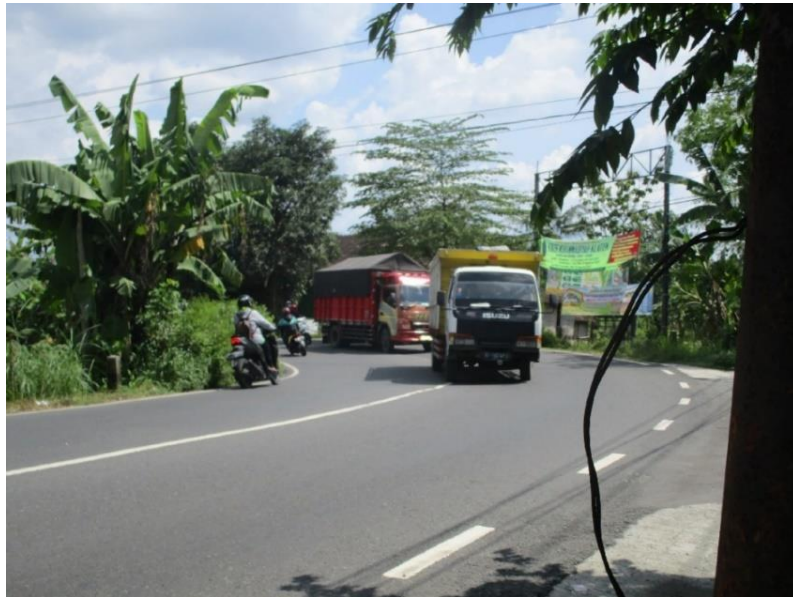
Gambar 1.6 Tikungan 5 Jalan Klaten-Jatinom

Pada Gambar 1.6 terlihat tikungan begitu tajam. Hal ini menunjukkan jari-jari tikungan yang sangat kecil. Kendaraan besar seperti truk perlu menurunkan kecepatan dan mengambil sisi jalur yang berlawanan arah agar tidak melebar setelah melewati tikungan tersebut. Kejadian pada Gambar 1.6 berbahaya jika kedua arah terdapat kendaraan besar yang berpapasan sementara jarak pandang sangat minim akibat terhadang pepohonan. Tikungan ini dapat menimbulkan kecelakaan oleh karena itu perlu adanya evaluasi.

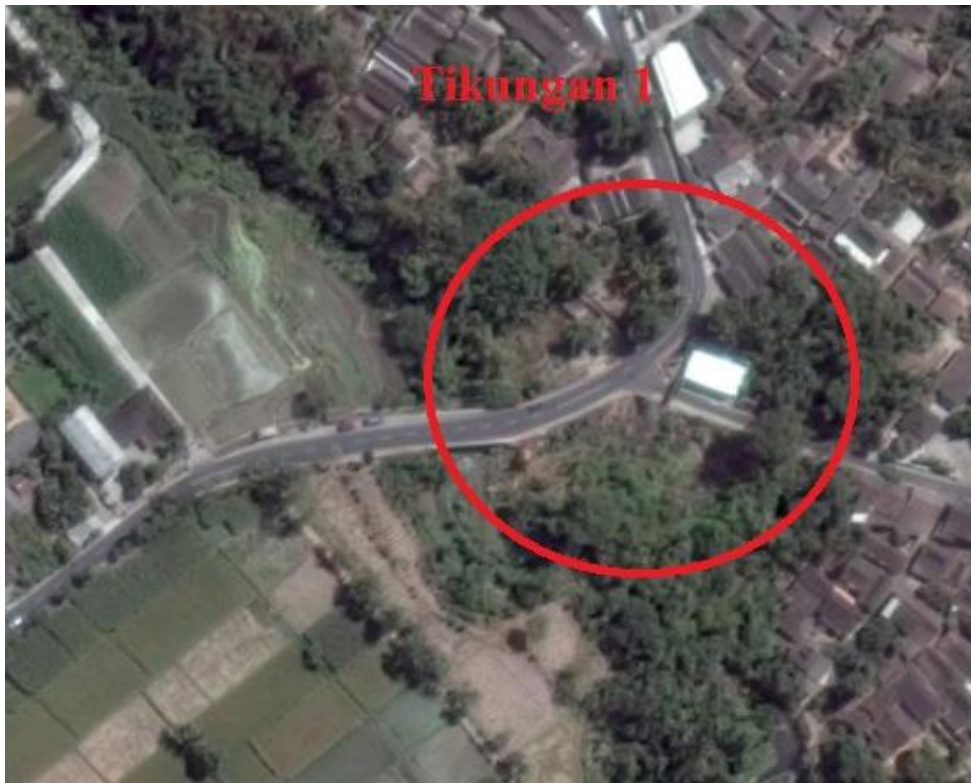
Gambar 1.8 Tikungan 1 Jalan Klaten-Jatinom, Klaten, Jawa Tengah

Tikungan 1 pada Gambar 1.8 ditegaskan dalam lingkaran merah. Tikungan ini mempunyai permasalahan pada radius tikungan yang kecil dan tikungan dengan jarak pandang yang minim. Terdapat persimpangan jalan berdekatan dengan tikungan 1 dimana tidak ditemukan rambu persimpangan tentu sangat berbahaya bisa menimbulkan kecelakaan.

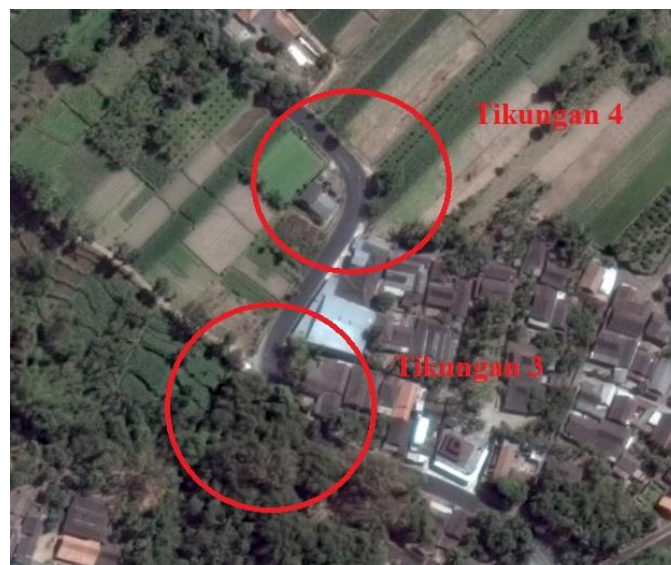
Gambar 1.10 Tikungan 3 dan 4 Jalan Klaten-Jatinom, Klaten, Jawa Tengah

Pada Gambar 1.10 menunjukkan tikungan 3 dan tikungan 4. Ditegaskan dalam lingkaran merah merupakan tikungan berganda dengan jarak sangat dekat. Jarak antar tikungan yang sangat dekat berpengaruh pada kenyamanan dan keamanan pengendara.

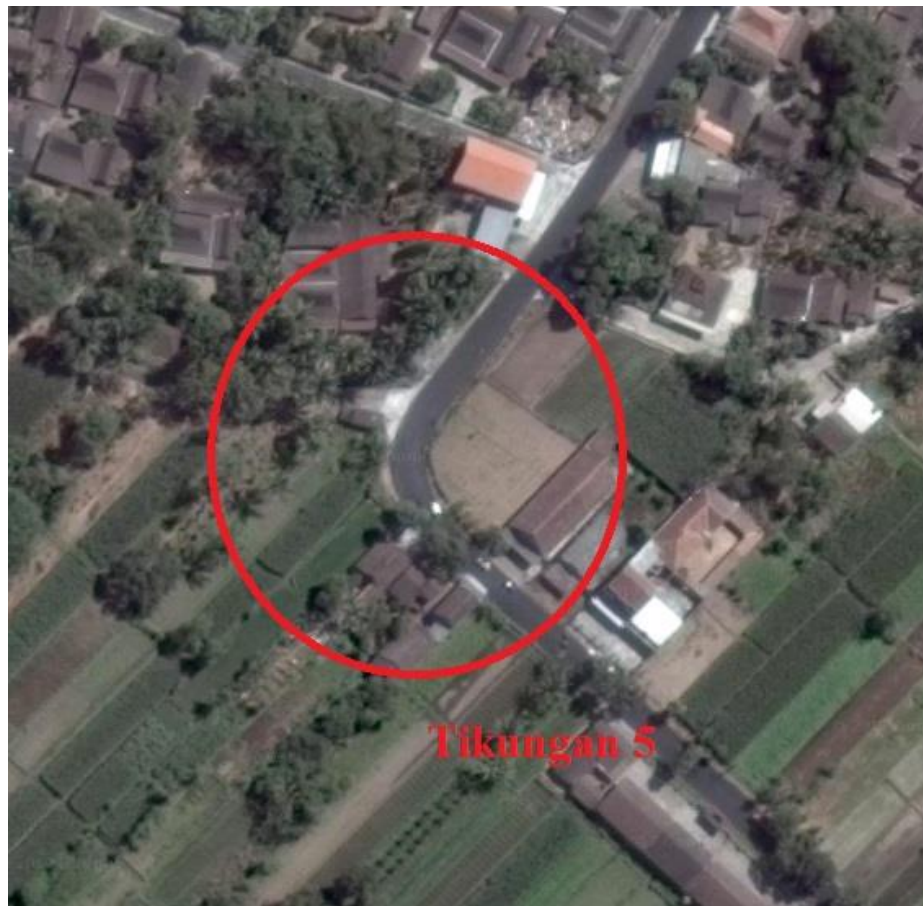
Gambar 1.11 Tikungan 5 Jalan Klaten-Jatinom, Klaten, Jawa Tengah

Gambar di atas merupakan tampak atas dari tikungan 5 diperoleh dari peta Google Maps. Lingkaran merah mempertegas posisi tikungan 5. Terlihat secara radius tikungan sangat kecil sementara kendaraan yang melewatinya adalah kendaraan besar.
