## EVALUASI TINGKAT *WALKABILITY* PADA KORIDOR JALAN SULTAN AGUNG, YOGYAKARTA

<sup>1,2,3</sup>Mahasiswa, <sup>4</sup>Dosen Jurusan Arsitektur Universitas Islam Indonesia

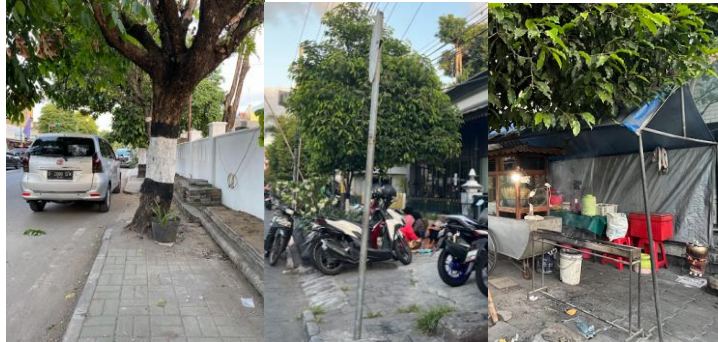
**Gambar 3. Hambatan pada Jalur Pedestrian**

Kemenerusan jalur pedestrian merujuk pada keterhubungan atau kesinambungan jalur yang dapat diakses oleh pejalan kaki tanpa adanya gangguan atau pemutusan. Dalam konteks penelitian ini, kemenerusan jalur pedestrian di koridor Jalan Sultan Agung mencakup sejauh mana jalur pejalan kaki dapat diikuti secara kontinu dari satu titik ke titik lainnya. Pada Koridor Jalan Sultan Agung terdapat tiga jenis hambatan berupa parkir liar, pedagang, dan vegetasi. Hambatan berupa parkir liar terdapat pada jalur 1, 3, 4, 5, 6.

Hambatan berupa pedagang terdapat pada jalur 2, 5, 6. Hambatan berupa vegetasi terdapat pada jalur 2, 4, 5, 8, 9.

Konektivitas ditinjau dari dua indikator, yaitu kemenerusan jalur dan keterhubungan dengan titik transit. Pada indikator kemenerusan jalur dinilai buruk karena terdapat banyak hambatan berupa parkir liar pada 5 dari 9 jalur, pedagang kaki lima pada 3 dari 9 jalur dan vegetasi 5 dari 9 jalur. Sedangkan pada indikator keterhubungan dengan titik transit dinilai baik karena titik transit berupa halte bus pada jalur 5 dan 6 dapat dicapai tanpa hambatan.

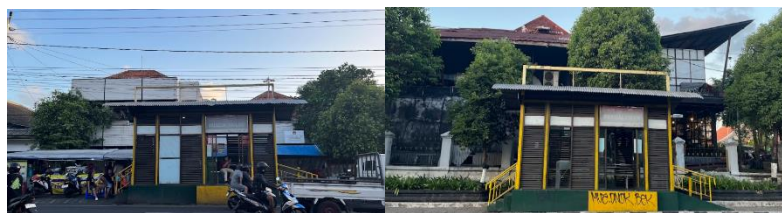
**Gambar 4. Halte Bus pada Jalur 5 dan 6**

Keterhubungan jalur pedestrian dengan titik transit mengacu pada sejauh mana jalur pejalan kaki terintegrasi dan bersambung dengan titik-titik transit, seperti halte atau stasiun transportasi publik. Pada koridor Jalan Sultan Agung titik transit terdapat pada jalur 5 dan 6 yang berupa halte bus Trans Jogja.

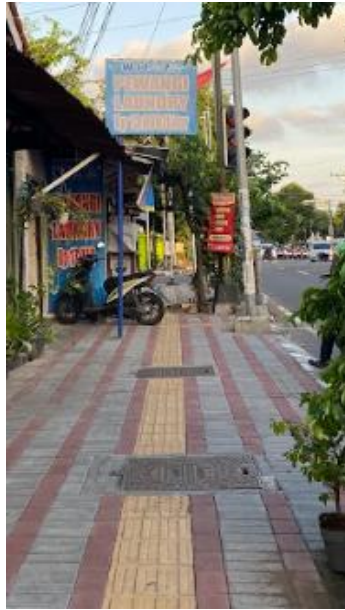
**Gambar 5. Kondisi Pedestrian Jalur 3**

Berdasarkan standar Permen PU no.30 tahun 2006 jalur pedestrian minimal memiliki ukuran dasar ruang 1,2 m. Pada koridor Jalan Sultan Agung, jalur pedestrian memiliki rata-rata ukuran 1,9 m dengan seluruh jalur pedestrian menggunakan material *paving block* yang bertekstur kasar untuk memberikan daya cengkeram yang baik bagi pengunjung yang berjalan kaki.

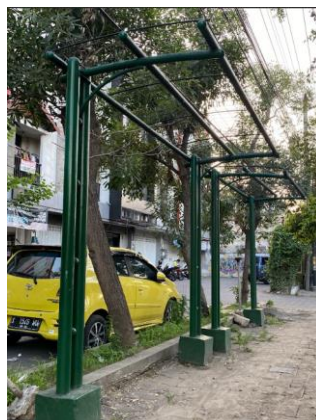
**Gambar 6. Kondisi Peneduh Jalur 9**

Ketersediaan peneduh bagi pejalan kaki hanya terdapat pada jalur no.9 dengan keadaan yang tidak terawat.

Kenyamanan ditinjau dari dua indikator, yaitu kondisi jalur dan ketersediaan peneduh. Pada indikator kondisi jalur dinilai baik karena jalur memiliki rata-rata ukuran 1,9 m dan seluruhnya menggunakan material dengan permukaan kasar sehingga memiliki daya cengkeram yang kuat. Sedangkan pada indikator ketersediaan peneduh dinilai buruk karena hanya 1 dari 9 jalur yang memiliki peneduh namun dalam keadaan rusak.

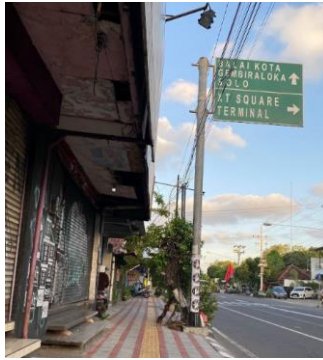
**Gambar 8. Signage pada Jalur 9**

Berdasarkan Perencanaan Teknis Fasilitas Pejalan Kaki tahun 2018 fasilitas pendukung pejalan kaki terdapat rambu atau papan informasi *signage* sebagai keselamatan berlalu lintas. Pada jalur 1 terdapat *signage* berupa penunjuk arah jalan. Pada jalur 2 terdapat *signage* berupa rambu peringatan alat pemberi isyarat lalu lintas, dan penanda area parkir. Pada jalur 3 terdapat *signage* berupa informasi penunjuk arah jalan. Pada jalur 4 terdapat *signage* berupa larangan parkir bagi kendaraan. Pada jalur 5 terdapat *signage* berupa informasi keberadaan masjid. Pada jalur 6 terdapat *signage* berupa informasi nama jalan. Pada jalur 7 terdapat *signage* berupa informasi nama jalan. Pada jalur 8 terdapat *signage* berupa larangan parkir bagi kendaraan. Pada jalur 9 terdapat *signage* berupa informasi penunjuk arah jalan.
