TESIS

**KAJIAN FASILITAS PASAR RAKYAT YANG INKLUSIF TERHADAP
PENYANDANG DISABILITAS**

**PROGRAM STUDI MAGISTER ARSITEKTUR
FAKULTAS TEKNIK SIPIL DAN PERENCANAAN
UNIVERSITAS ISLAM INDONESIA**

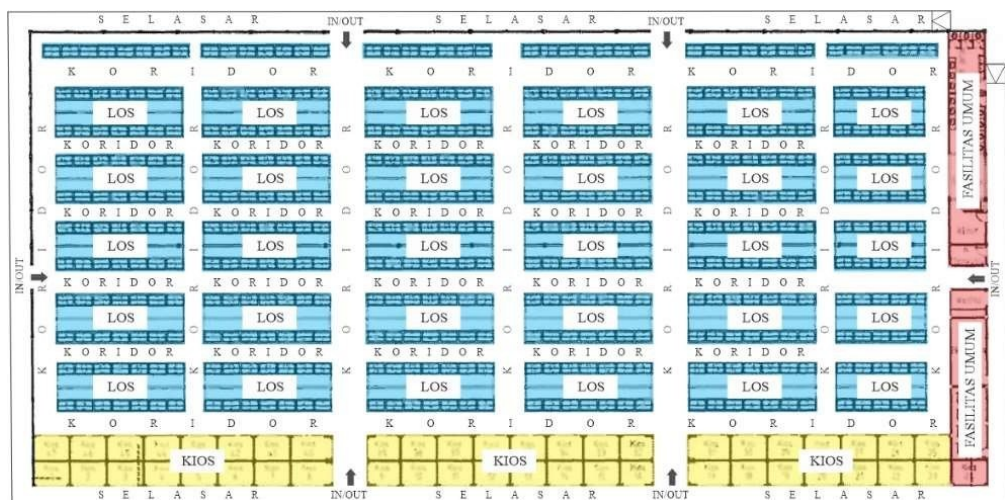
Gambar 1 Lantai 1 Pasar Rakyat Tipe A
Sumber: (Permendag No. 21 Tahun, 2021)

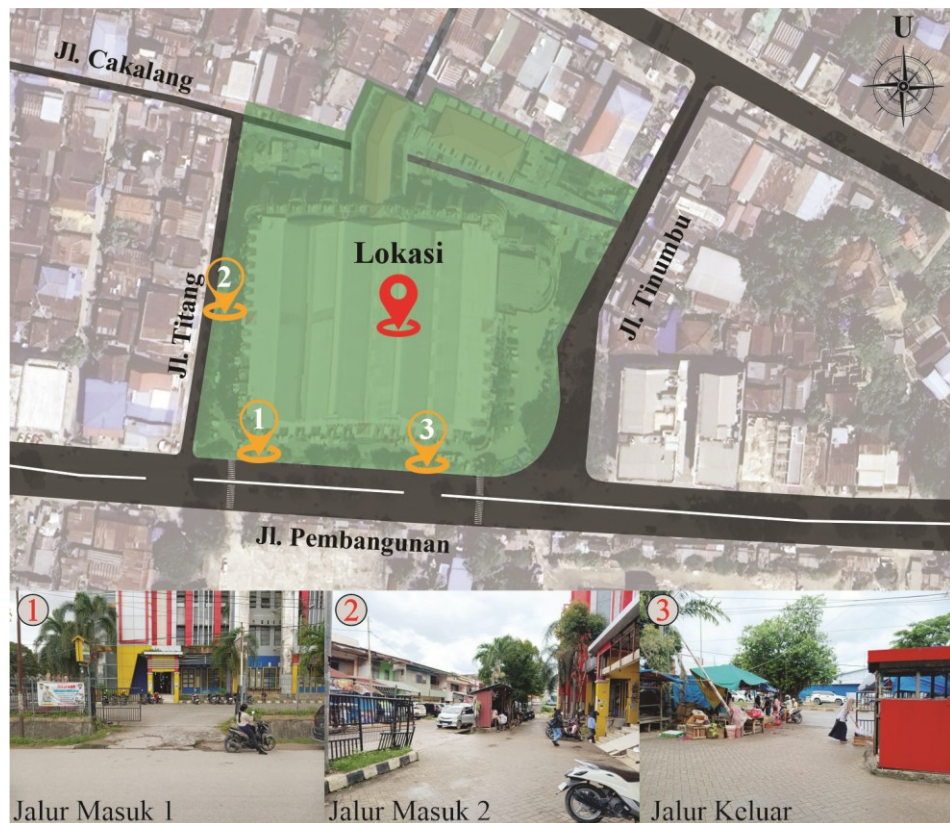
Gambar 22 Site plan Pasar Sentral Kota Kendari

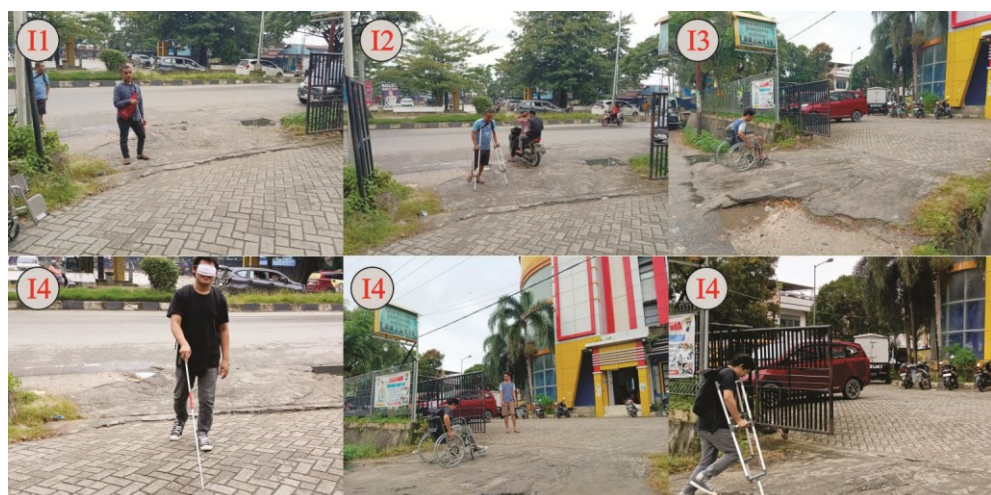
- Tunarungu	Peneliti dapat mengakses jalur masuk kawasan pasar, namun jika berbicara dengan lawan bicara dengan menggunakan bahasa isyarat dapat membahayakan dengan jalan yang berlubang

Gambar 23 Simulasi pada area jalur masuk kawasan pasar
Sumber: Dokumen Pribadi, 2024

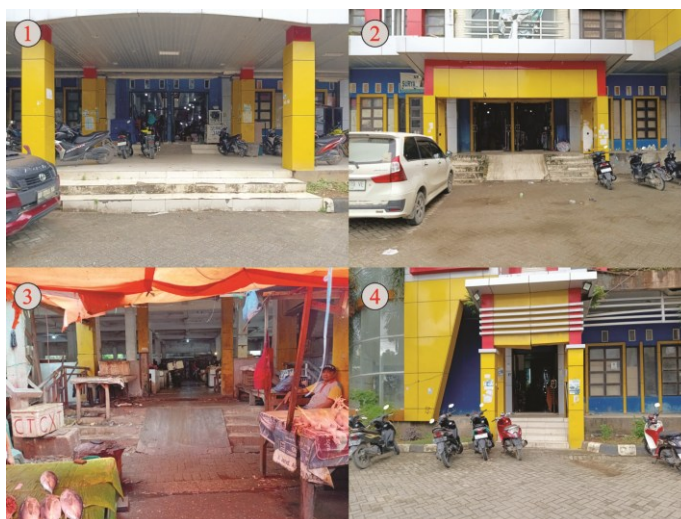
Gambar 25 Kondisi jalur masuk bangunan Pasar Sentral Kota Kendari
Sumber: Dokumen Pribadi, 2024

Berdasarkan hasil observasi, ram yang menghubungkan *drop off* dan jalur masuk memiliki kemiringan 17 derajat, sehingga tidak dapat diakses bagi pengguna kursi roda. Sedangkan jalur masuk lainnya juga sulit diakses, selain ram yang memiliki kemiringan tidak sesuai dengan standar, juga memiliki tinggi anak tangga yang tidak sesuai dengan standar kenyamanan. Selain itu, teras dengan pintu masuk memiliki perbedaan elevasi 3-4 cm. Jalur masuk tidak dilengkapi dengan papan informasi yang dapat digunakan oleh pengunjung khususnya bagi penyandang disabilitas.

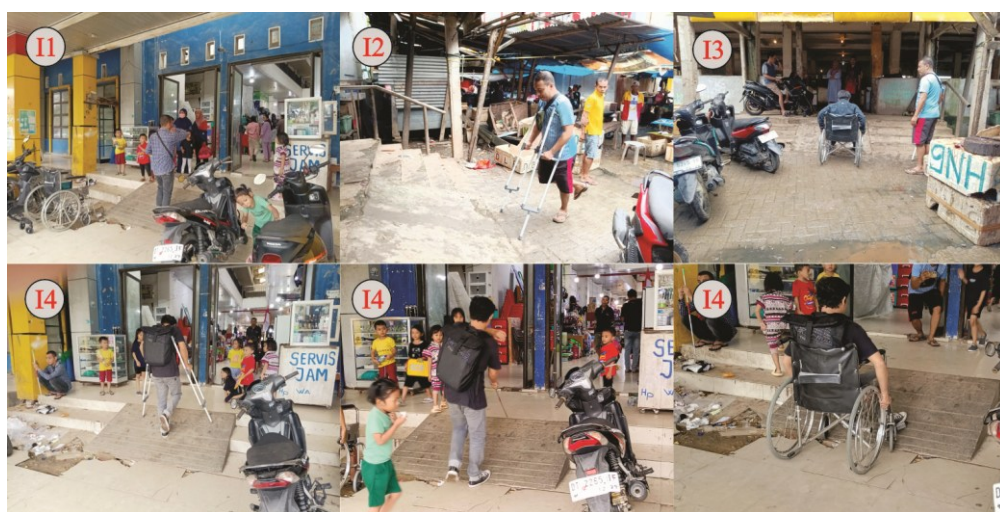
- Pengguna kruk	Peneliti dapat mengakses jalur masuk tanpa hambatan yang dapat diakses melalui ram maupun tangga
			- Tunarungu	Peneliti tanpa lawan bicara dapat mengakses dengan mudah. Namun dengan lawan bicara yang menggunakan bahasa isyarat cukup berbahaya karena posisi ram yang berada di tengah tidak sejajar dengan pintu masuk

Gambar 26 Simulasi pada area jalur masuk pada bangunan
Sumber: Dokumen Pribadi, 2024

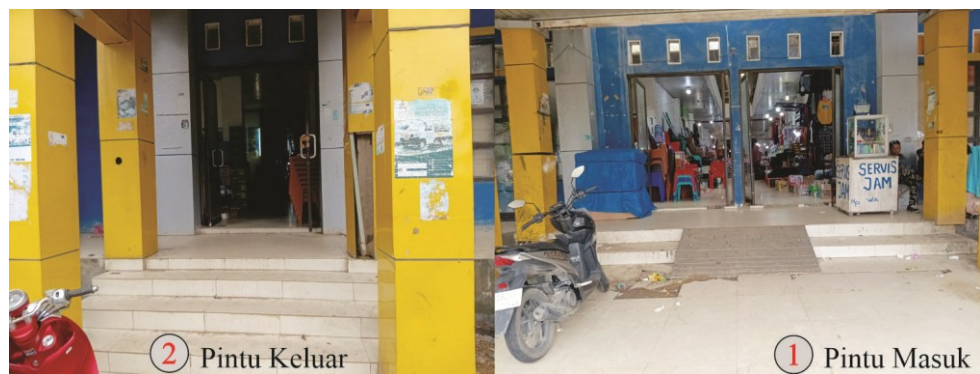
Gambar 28 Pintu masuk/keluar pada bangunan utama
Sumber: Dokumen Pribadi, 2024

Berdasarkan hasil observasi, setiap jalur masuk pada bangunan utama Pasar Sentral Kota Kendari dilengkapi dengan dua pintu (*double door*) dan setiap jalur keluar/*exit* memiliki satu pintu (*double door*) yang menggunakan material kaca dan kusen aluminium yang dapat dibuka tutup ke dalam maupun ke keluar yang memiliki ukuran lebar 2 meter, tinggi 2,1 meter, dan tinggi *handle* 1 meter dengan tipe dorong/tarik (Gambar 28). Ukuran tersebut sesuai dengan standar lebar pintu untuk penyandang disabilitas dengan alat bantu

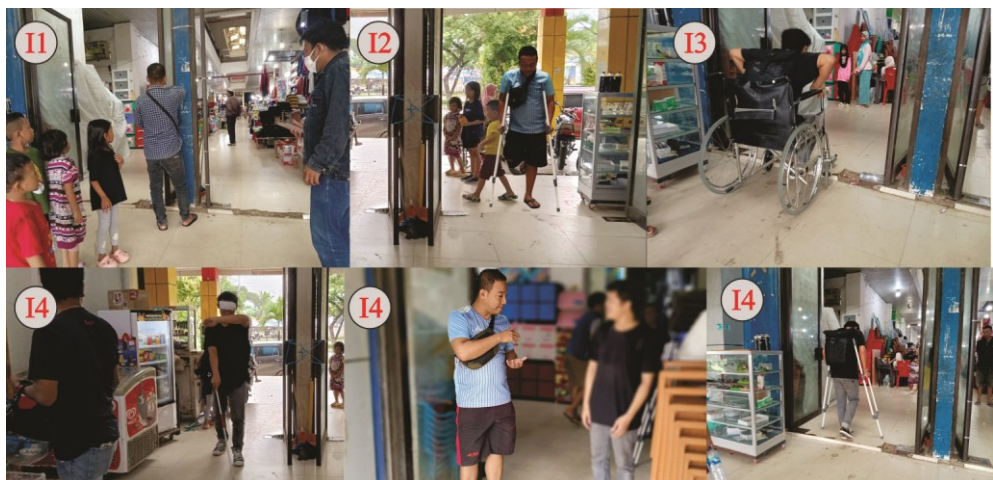
- Pengguna kruk	Peneliti dapat membuka pintu dan mengakses pintu tanpa hambatan. Dengan lebar pintu 2 meter dengan leluasa masuk ke dalam pasar
			- Tunarungu	Peneliti dapat membuka pintu dan mengakses pintu tanpa hambatan. Lebar pintu 2 meter dapat diakses dengan mudah saat melakukan simulasi dua orang tunarungu dengan menggunakan bahaya isyarat dengan lawan bicara

Gambar 29 Simulasi pintu masuk pada bangunan utama
Sumber: Dokumen Pribadi, 2024

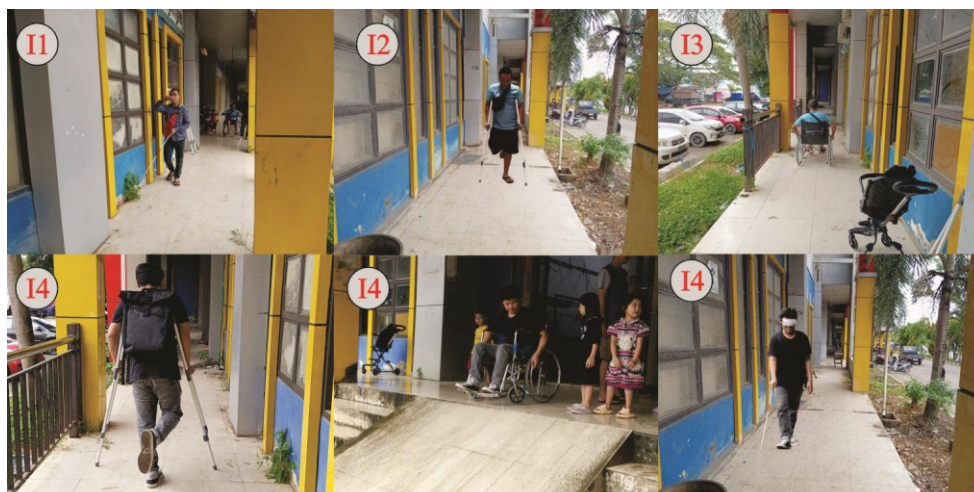
- Tunarungu	Selasar dengan kolom yang menonjol menjadi hambatan peneliti saat mengakses selasar dengan berbicara menggunakan bahasa isyarat dengan lawan bicara. Namun ketika peneliti berjalan sendiri dapat mengakses selasar dengan mudah tanpa hambatan.

Gambar 31 Simulasi selasar pada bangunan utama
Sumber: Dokumen Pribadi, 2024

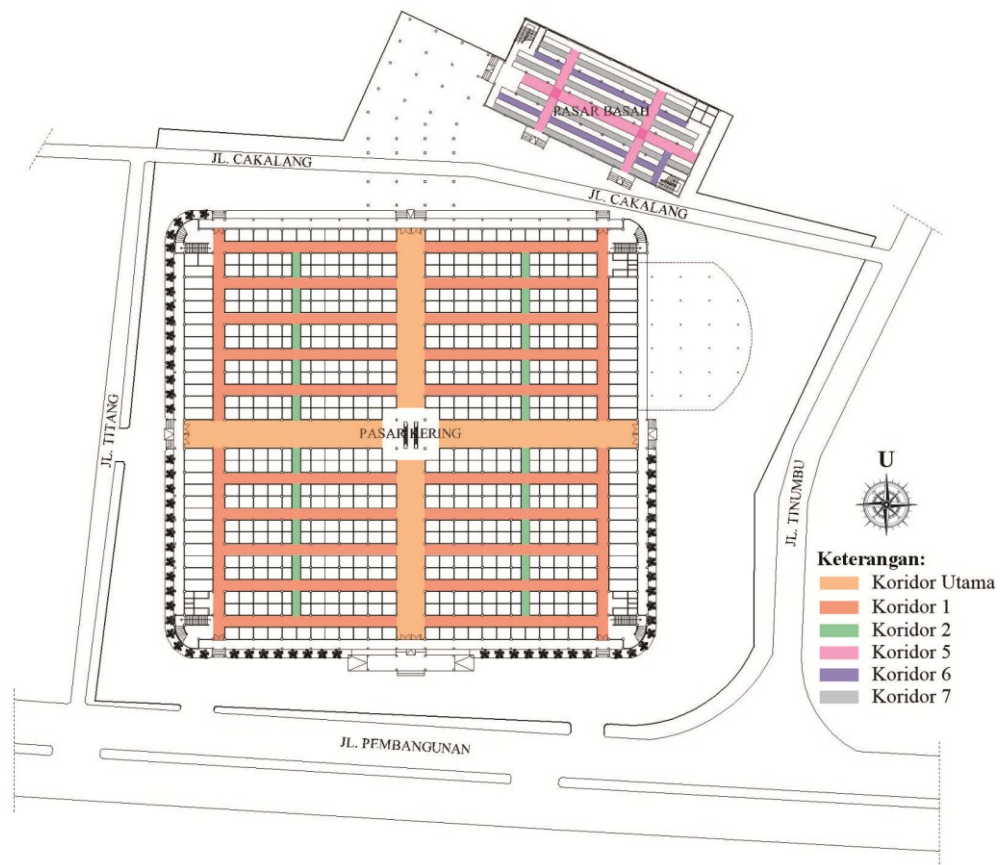
Gambar 32 Koridor Lantai 1
Sumber: Dokumen Pribadi, 2024

Pasar Sentral Kota Kendari memiliki dua bangunan yang terdiri dari pasar kering dan pasar basah. Pasar kering memiliki empat tipe ukuran koridor dengan ukuran minimum 1,7 meter dan koridor ukuran maksimum 6 meter sebagai koridor utama. Sedangkan pasar basah memiliki tiga tipe ukuran koridor dengan ukuran minimum 1 meter dan koridor ukuran maksimum 2 meter sebagai koridor utama (Tabel 32).

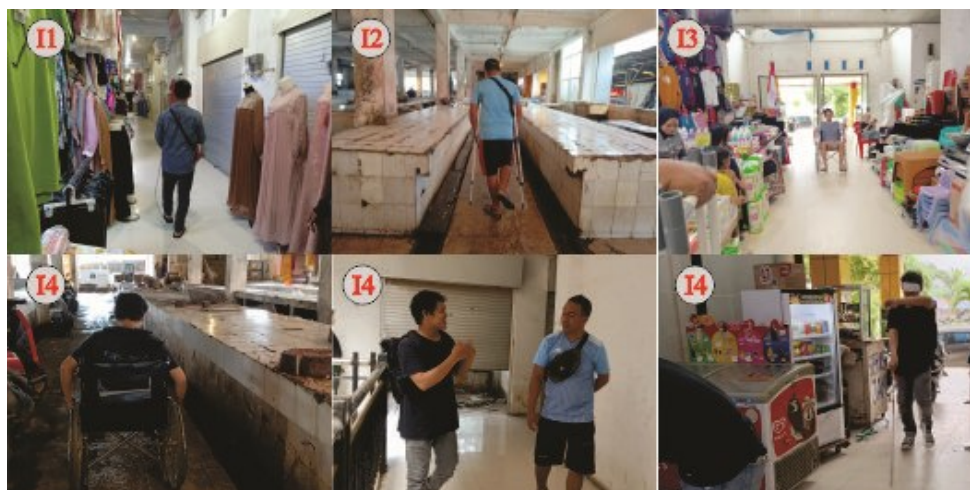
- Tunarungu	Peneliti dapat mengakses koridor tanpa hambatan jika berjalan sendiri, namun ketika berjalan secara bersamaan dan berkomunikasi cukup sulit untuk mengakses koridor karena banyaknya barang jualan di koridor. Namun ukuran koridor sudah cukup lebar ketika berkomunikasi menggunakan bahasa isyarat dengan teman bicara, karena tunanetra membutuhkan minimal 1,5 meter ruang gerak saat berjalan dengan menggunakan bahasa isyarat.

Gambar 34 Simulasi Pada Koridor
Sumber: Dokumen Pribadi, 2024

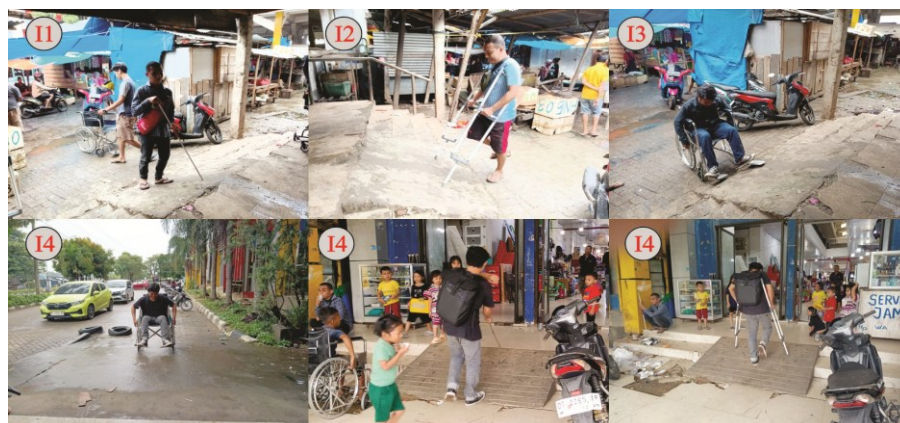
- Tunarungu	Peneliti dapat mengakses ram 1, ram 2, dan ram 6 tanpa lawan bicara. Namun ketika memiliki lawan bicara cukup sulit untuk mengakses ram 2 dan 6, selain kemiringan yang kurang nyaman juga ukuran lebar yang tidak dapat diakses dengan 2 orang penyandang disabilitas. Untuk ram 1 dengan lebar 4,5 meter dapat diakses 2 orang tunarungu dengan cara berkomunikasi menggunakan bahasa isyarat

Gambar 36 Simulasi pada ram
Sumber: Dokumen Pribadi, 2024

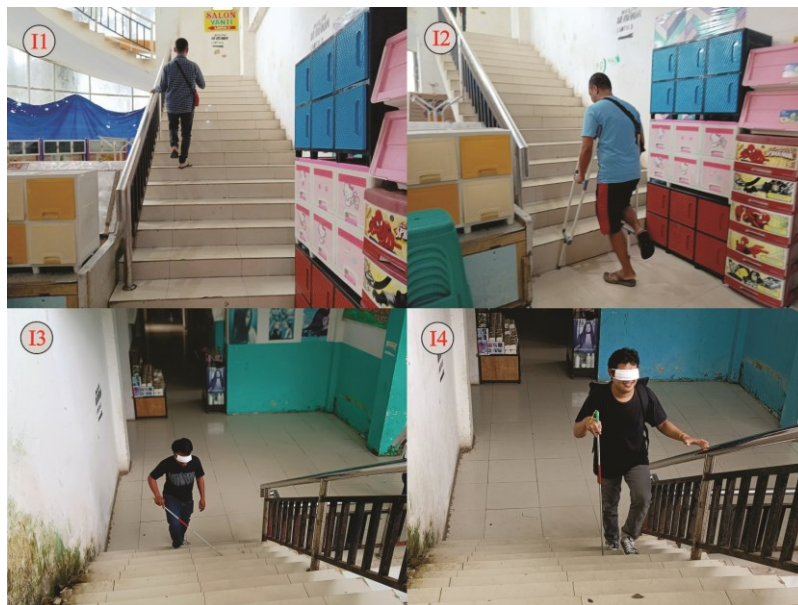
- Pengguna kruk	Peneliti dapat mengakses tangga dengan kruk, namun peneliti cukup kelelahan saat naik tangga.
			- Tunarungu	Peneliti cukup kesulitan ketika mengakses tangga dengan berkomunikasi dengan lawan bicara menggunakan bahasa isyarat. Karena fokus peneliti pada lawan bicara sehingga tidak fokus ke tangga saat berjalan. Dengan kondisi seperti ini, tunarungu dapat menggunakan ram tanpa ada undakan atau perbedaan elevasi yang memungkinkan untuk tersandung. Namun Pasar Sentral Kota Kendari belum dilengkapi ram untuk akses menuju lantai atas.

Gambar 38 Simulasi pada tangga
Sumber: Dokumen Pribadi, 2024

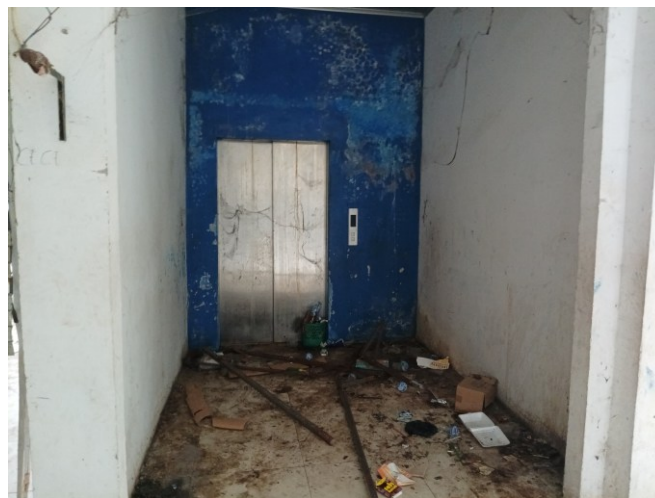
Berdasarkan gambar di atas terdapat 2 titik lokasi lift Pasar Sentral Kota Kendari. Berdasarkan observasi lift digunakan untuk angkut barang dan penumpang ke lantai 3, namun kondisi lift saat ini sudah rusak dan tidak dapat digunakan lagi.

Gambar 40 Kondisi lift Pasar Sentral Kota Kendari
Sumber: Dokumen Pribadi, 2024

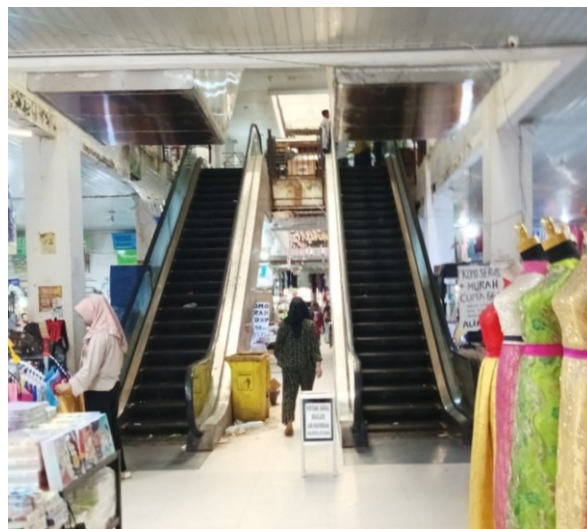
Berdasarkan gambar di atas, terdapat 2 eskalator pada Pasar Sentral Kota Kendari yang berada di tengah bangunan utama. Berdasarkan observasi ukuran lebar eskalator 1 meter dan kondisi eskalator saat ini sudah rusak. Namun masih digunakan oleh penjual atau pengunjung sebagai akses untuk naik atau turun lantai, karena posisi tangga yang cukup jauh.

Gambar 42 Kondisi eskalator Pasar Sentral Kota Kendari
Sumber: Dokumen Pribadi, 2024

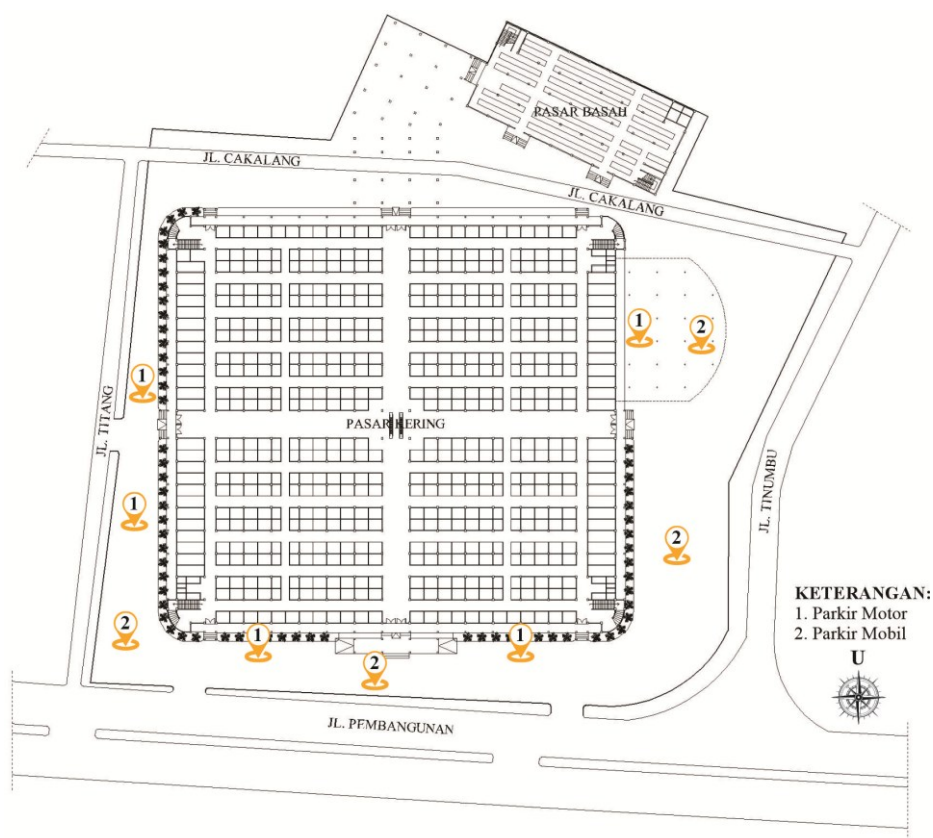
Gambar 43 Titik lokasi tempat parkir Pasar Sentral Kota Kendari
Sumber: Analisis Penulis, 2024

Berdasarkan hasil observasi Pasar Sentral Kota Kendari, Kondisi tempat parkir mobil dan motor masih tidak teratur. Hal tersebut dapat dilihat dari pengunjung baik pembeli atau penjual yang memarkir motor di area *drop off*

atau area jalur masuk ke bangunan utama. Pasar Sentral Kota Kendari belum dilengkapi dengan tempat parkir khusus penyandang disabilitas. Berdasarkan hasil kajian pustaka, minimal satu tempat parkir khusus penyandang disabilitas dari 25 tempat parkir umum. Selain itu, tempat parkir tidak dilengkapi dengan marka atau garis parkir yang menyebabkan tidak teratur dan tidak dilengkapi rambu parkir sehingga tidak diketahui area parkir motor atau mobil.

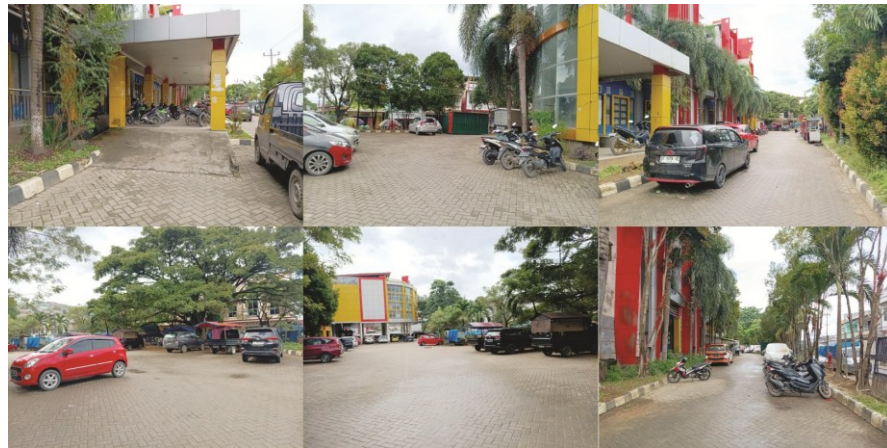
Gambar 44 Kondisi tempat parkir
Sumber: Dokumen Pribadi, 2024

Dari hasil observasi dapat disimpulkan bahwa tempat parkir pada Pasar Sentral Kota Kendari belum memenuhi kebutuhan penyandang disabilitas yang dapat memudahkan aksesibilitas mereka dengan nyaman, aman, dan mandiri.

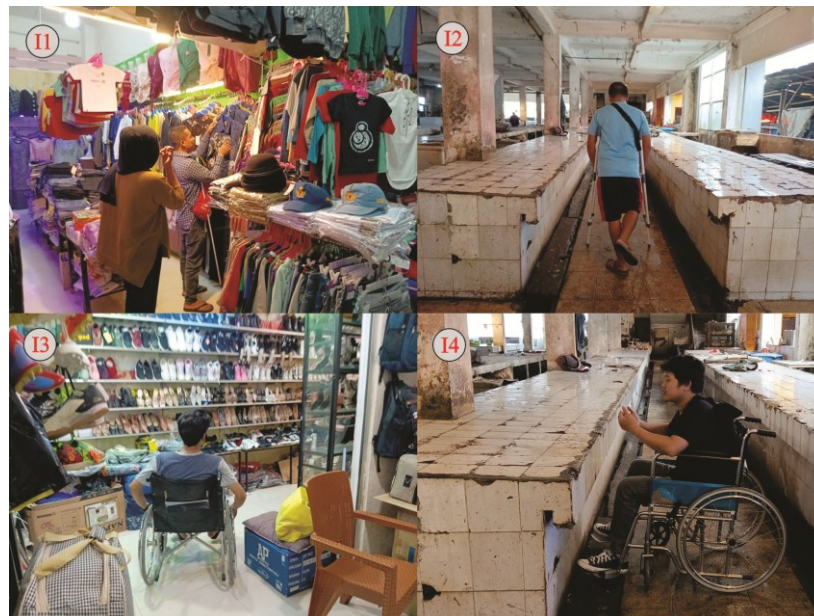
- Tunarungu	Peneliti dapat mengakses area kios dan los tanpa hambatan. Adapun kesulitan atau hambatan yang dialami ketika berkomunikasi dengan penjual saat aktivitas jual beli. Peneliti membutuhkan daftar harga suatu barang untuk meminimalkan komunikasi dengan penjual

Gambar 46 Simulasi pada ruang dagang
Sumber: Dokumen Pribadi, 2024

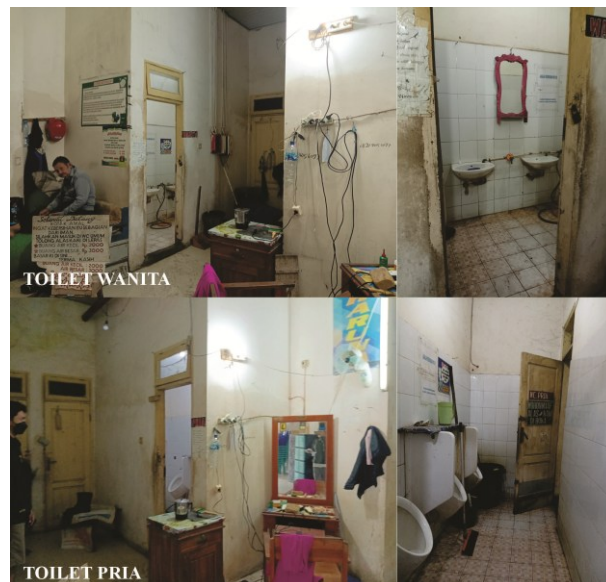
Gambar 48 Kondisi toilet Pasar Sentral Kota Kendari
Sumber: Dokumen Pribadi, 2024

Berdasarkan observasi, Pasar Sentral Kota Kendari terdapat empat toilet setiap lantai yang terdiri dari toilet pria dan toilet wanita. Toilet pria yang berukuran 1,5x5,1 m dilengkapi 1 WC (*water closet*) dengan ukuran 1,5x1,5 m

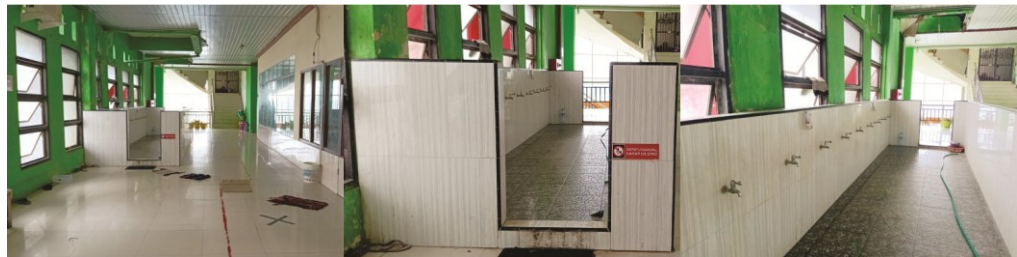
Berdasarkan observasi, tempat wudhu berada di lantai 3 dengan ukuran 1,7x7 m yang menggunakan lantai anti slip. Tempat wudhu memiliki ketinggian lantai 0,1 m dari lantai dasar dan memiliki dua akses masuk dengan lebar 0,7 m.

Berdasarkan PMPU dan PRRI No.14/PRT/M/2017 tempat wudhu belum ramah terhadap penyandang disabilitas. Tempat wudhu belum dilengkapi dengan *handrail* sebagai pegangan untuk menjaga keseimbangan pada penyandang disabilitas. Selain itu, belum dilengkapi dengan tempat duduk yang dapat digunakan bagi mereka yang tidak bisa berdiri seperti lansia dan pengguna kruk. Jarak 0,6 m antar kran memiliki ruang gerak yang sempit ketika wudhu bagi pengguna kursi roda.

Gambar 51 Kondisi tempat wudhu
Sumber: Dokumen Pribadi, 2024

Dari hasil observasi dapat disimpulkan bahwa tempat wudhu pada Pasar Sentral Kota Kendari belum memenuhi kebutuhan informan yang dapat memudahkan aksesibilitas mereka dengan nyaman, aman, dan mandiri.

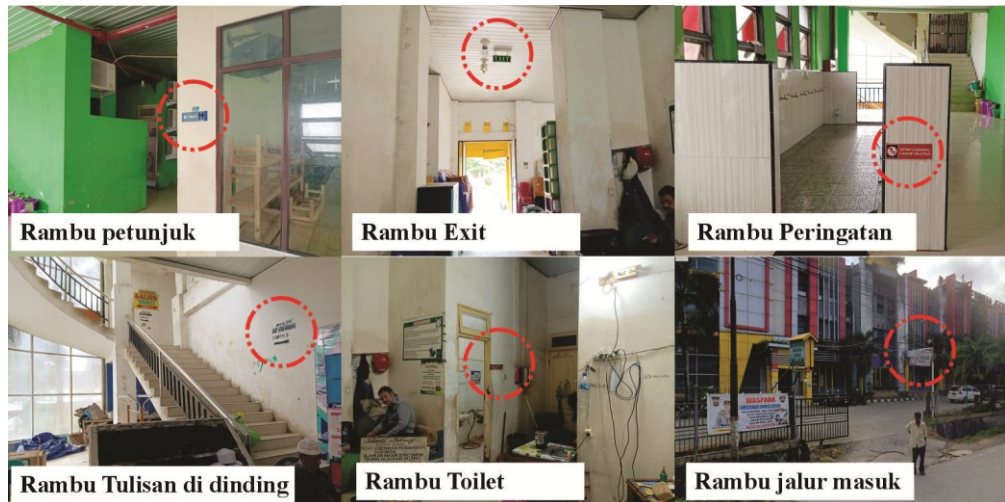
Berdasarkan hasil observasi, Pasar Sentral Kota Kendari terdapat beberapa rambu, yaitu rambu jalur masuk kawasan pasar, rambu *exit* berada di setiap jalur keluar dan setiap lantai, rambu toilet dan rambu tempat wudhu. Beberapa rambu dalam bentuk tulisan di dinding dan di pintu toilet dan terdapat rambu dengan tulisan di kertas yang ditempel di dinding.

Gambar 53 Kondisi rambu pada Pasar Sentral Kota Kendari
Sumber: Dokumen Pribadi, 2024

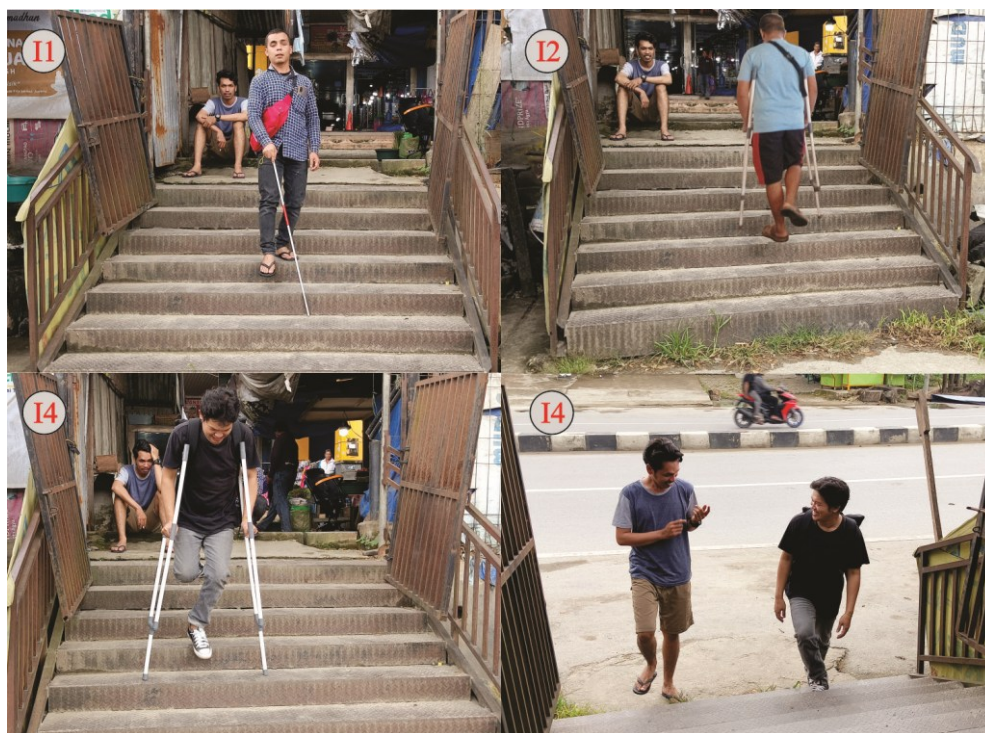
No.	Informan	Ket.	Peran Sebagai	Hasil simulasi
1	I1	Disabilitas	- Tunanetra	Informan (I1) sulit untuk mengakses jalur masuk kawasan karena tidak ada informasi yang dapat diakses untuk mengarahkan ke pintu masuk. Jalur masuk yang berupa tangga dengan material besi sulit diakses dan tidak aman bagi informan (I1) sehingga membutuhkan bantuan orang lain.
2	I2	Non Disabilitas	- Pengguna kruk	Informan (I2) dapat mengakses jalur masuk ke kawasan pasar walaupun tinggi anak tangga 0,2 m dan lebar anak tangga 0,25. Jalur masuk dengan lebar 2 meter jalur memiliki ruang gerak bebas yang dapat diakses satu penyandang disabilitas dan satu pejalan kaki secara bersamaan maupun berpapasan
3	I3	Non Disabilitas	- Pengguna Kursi Roda	Informan (I3) yang menggunakan kendaraan umum yang turun di Jl. M.T. Haryono tidak dapat mengakses jalur masuk khusus pejalan kaki karena tidak tersedia ram yang dapat digunakan. Selain itu, tidak ada jalur pedestrian dari Jl. M.T. Haryono yang menghubungkan ke jalur masuk Jl. Kompleks.

4	I4	Non Disabilitas/ Peneliti	- Tunanetra	Peneliti kesulitan mengakses jalur masuk karena tidak ada ubin pengarah atau informasi yang dapat diakses menuju pintu masuk

- Pengguna Kursi Roda	Peneliti tidak dapat mengakses jalur masuk tersebut karena tidak ada ram yang dapat digunakan.
			- Pengguna kruk	Peneliti cukup nyaman mengakses jalur masuk tersebut, namun tangga dengan material besi plat cukup berbahaya dengan menggunakan kruk karena tangga dapat melendung sehingga cukup sulit untuk menahan keseimbangan

- Tunarungu	Cukup berbahaya mengakses jalur masuk kawasan menuju pintu masuk dengan menggunakan bahasa isyarat dengan lawan bicara yang dapat menyebabkan tersandung

Gambar 56 Simulasi pada area jalur masuk kawasan pasar
Sumber: Dokumen Pribadi, 2024

Dari hasil simulasi dan wawancara dapat disimpulkan bahwa jalur masuk kawasan Pasar Wua-wua belum memenuhi kebutuhan informan yang dapat memudahkan aksesibilitas mereka dengan nyaman dan aman.

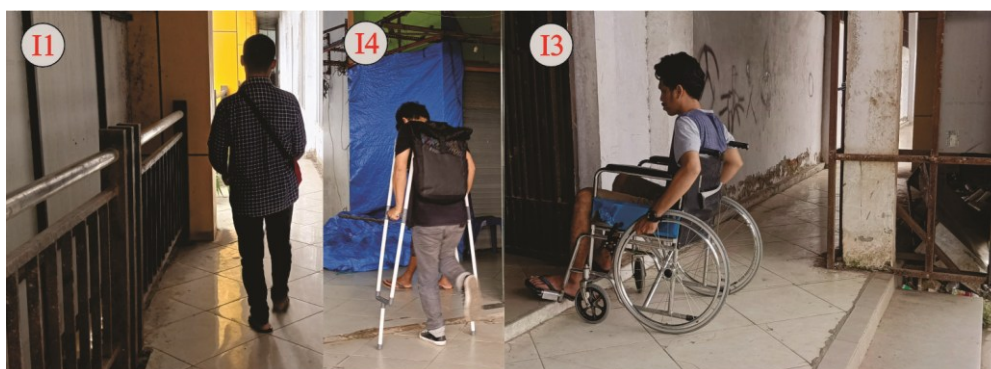
- Tunarungu	Selasar dengan kolom yang menonjol menjadi hambatan peneliti saat mengakses selasar dengan berbicara menggunakan bahasa isyarat dengan lawan bicara. Namun ketika peneliti berjalan sendiri dapat mengakses selasar dengan mudah tanpa hambatan.

Gambar 63 Simulasi selasar Pasar Sentral Wua-wua

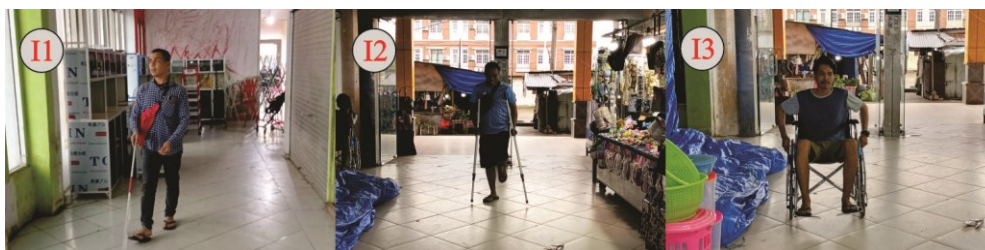
- Tunarungu	Peneliti dapat mengakses koridor tanpa hambatan baik berjalan sendiri maupun ketika berjalan secara bersamaan dan berkomunikasi menggunakan bahasa isyarat dengan teman bicara

Gambar 66 Simulasi Koridor Pasar Sentral Wua-wua
Sumber: Dokumen Pribadi, 2024

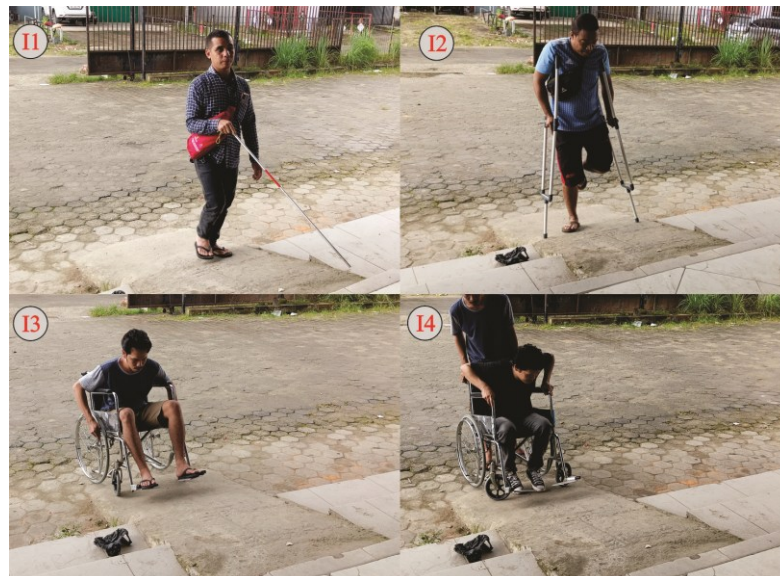
- Tunarungu	Peneliti dapat mengakses ram tanpa berkomunikasi, namun ketika berkomunikasi menggunakan bahasa isyarat membutuhkan ruang gerak yang cukup luas, sehingga ram tidak dapat diakses karena lebar hanya dapat diakses satu orang pejalan kaki.

Gambar 68 Simulasi pada ram
Sumber: Dokumen Pribadi, 2024

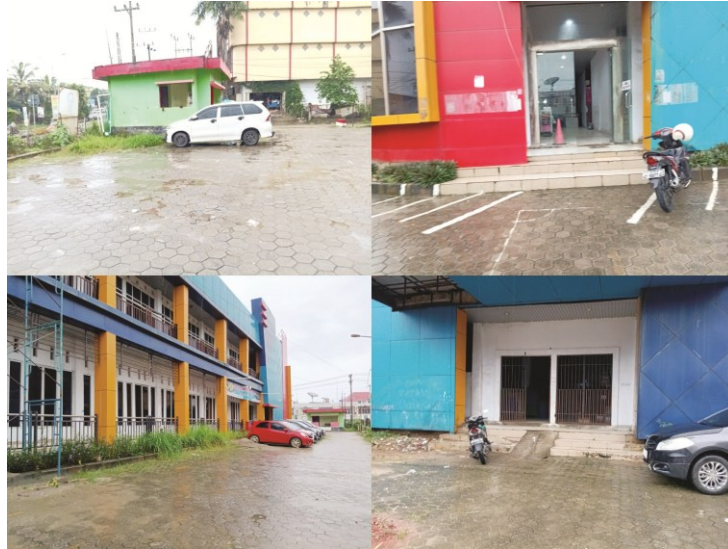
Berdasarkan hasil observasi Pasar Sentral Wua-wua, kondisi tempat parkir mobil dan motor masih tidak teratur karena belum dilengkapi dengan marka parkir sebagai batasan kendaraan dan rambu parkir sebagai penanda area parkir roda dua, roda empat, dan tempat parkir penyandang disabilitas. Pasar Sentral Wua-wua belum dilengkapi dengan tempat parkir khusus penyandang disabilitas. Berdasarkan hasil kajian pustaka, minimal satu tempat parkir

khusus penyandang disabilitas dari 25 tempat parkir umum. Selain itu, belum dilengkapi dengan jalur pedestrian yang dapat menghubungkan antara tempat parkir dan jalur masuk pada bangunan yang dapat digunakan bagi penyandang disabilitas agar tidak mengganggu jalur kendaraan.

Gambar 72 Kondisi tempat parkir
Sumber: Dokumen Pribadi, 2024

Dari hasil observasi dapat disimpulkan bahwa tempat parkir pada Pasar Sentral Wua-wua belum memenuhi kebutuhan penyandang disabilitas yang dapat memudahkan aksesibilitas secara aman, nyaman, dan mandiri.

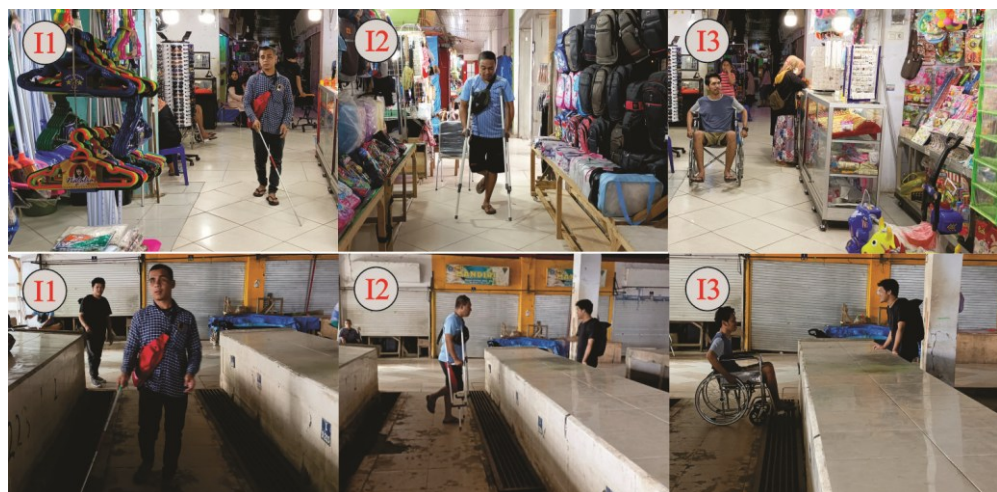
- Tunarungu	Peneliti dapat mengakses area kios dan los tanpa hambatan. Adapun kesulitan atau hambatan yang dialami ketika berkomunikasi dengan penjual saat aktivitas jual beli. Peneliti membutuhkan daftar harga suatu barang untuk minimal komunikasi dengan penjual

Gambar 74 Simulasi pada ruang dagang
Sumber: Dokumen Pribadi, 2024

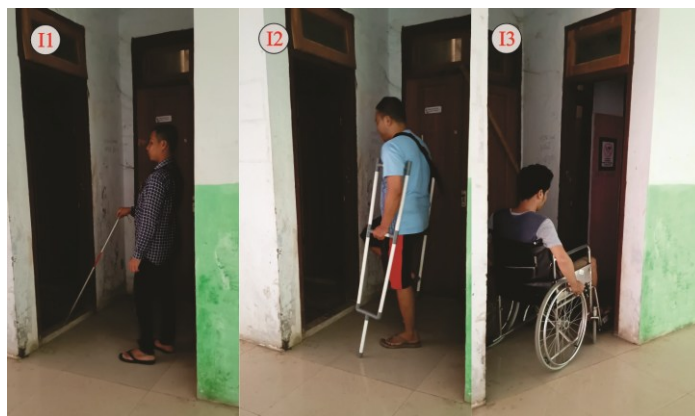
- Tunarungu	Peneliti dapat mengakses toilet tanpa hambatan

Gambar 76 Simulasi pada toilet
Sumber: Dokumen Pribadi, 2024

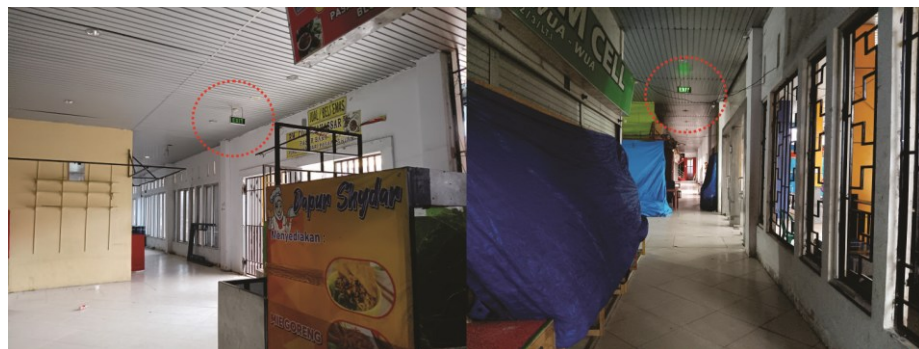
Berdasarkan hasil observasi, Pasar Sentral Wua-wua hanya terdapat rambu *exit* yang terletak di setiap jalur masuk. Pasar Sentral Wua-wua belum dilengkapi dengan rambu dan marka seperti, rambu jalur masuk kawasan, rambu tempat parkir motor dan mobil, rambu zonasi, papan informasi sebagai pengarah menuju ke lokasi jalur naik ke lantai atas, dan marka garis parkir.

Gambar 78 Kondisi rambu pada Pasar Sentral Wua-wua
Sumber: Dokumen Pribadi, 2024

Berdasarkan hasil kajian pustaka sebelumnya, kebutuhan penyandang disabilitas untuk mengakses bangunan gedung dengan mudah, aman, nyaman, dan mandiri maka diperlukan rambu dan marka sebagai penanda dan informasi untuk mengarahkan dan mengetahui fungsi ke suatu ruang.

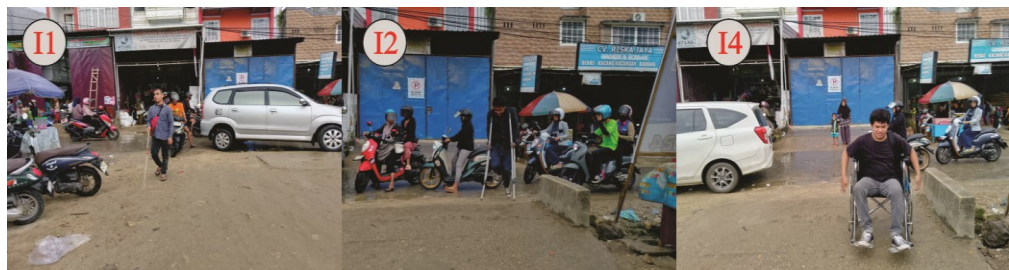
- Tunarungu	Peneliti dapat mengakses jalur masuk kawasan pasar tanpa hambatan, namun jika berbicara dengan lawan bicara dengan menggunakan bahasa isyarat dapat cukup berbahaya karena jalur masuk dan keluar kendaraan

Gambar 81 Simulasi pada area jalur masuk kawasan Pasar Baruga

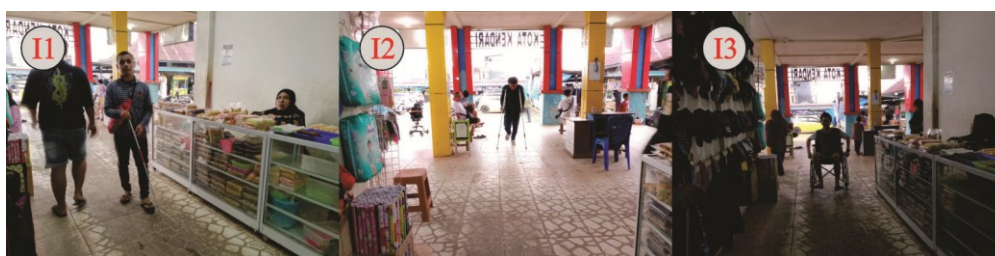
- Tunarungu	Peneliti dapat mengakses jalur masuk bangunan tanpa hambatan. Namun peneliti cukup kesulitan mengakses jalur masuk tersebut jika berkomunikasi dengan bahasa isyarat dengan teman bicara

Gambar 83 Simulasi pada area jalur masuk bangunan

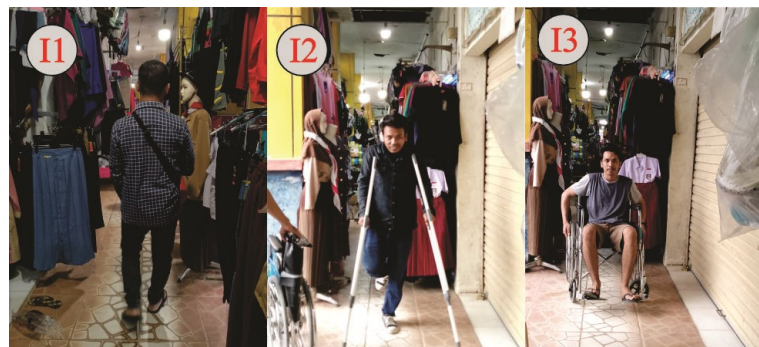
- Tunarungu	Peneliti cukup kesulitan mengakses selasar dengan ruang gerak sempit yang hanya dapat diakses satu pejalan kaki karena banyaknya barang jualan di selasar

Gambar 85 Simulasi selasar Pasar Baruga
Sumber: Dokumen Pribadi, 2024

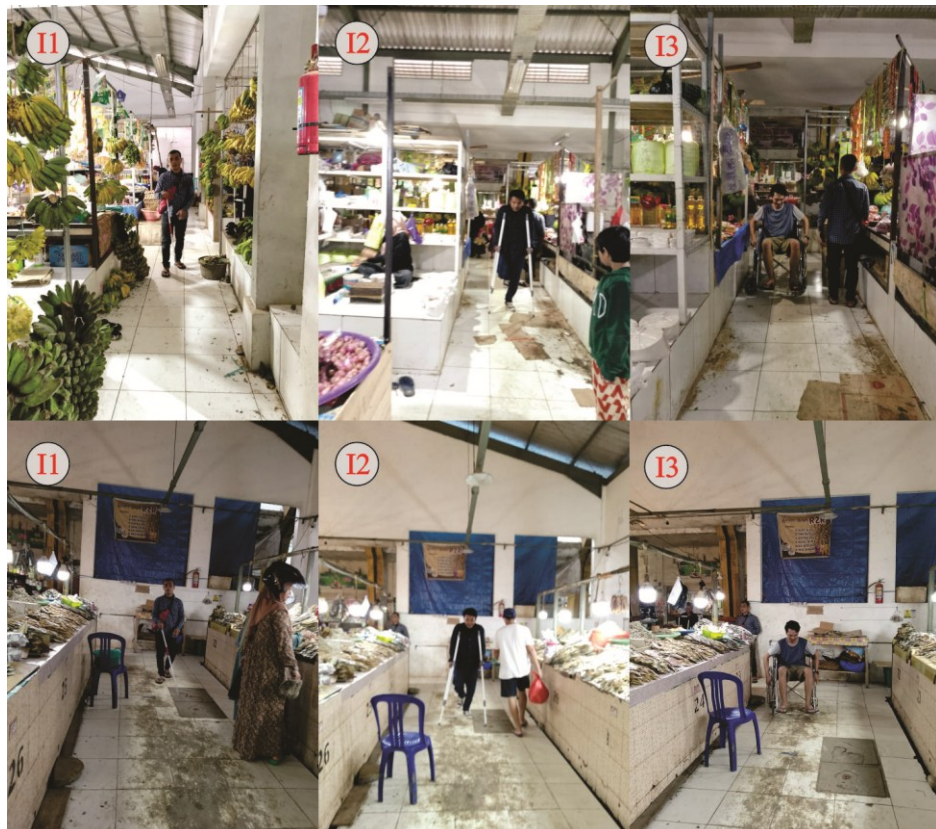
- Tunarungu	Peneliti dapat mengakses koridor lapak ikan/daging tanpa hambatan baik berjalan sendiri maupun ketika berjalan secara bersamaan dan berkomunikasi menggunakan bahasa isyarat. Namun koridor pada lapak sayur cukup sempit untuk peneliti ketika mengakses dengan menggunakan bahasa isyarat untuk berkomunikasi dengan lawan bicara.

Gambar 87 Simulasi Koridor Pasar Baruga
Sumber: Dokumen Pribadi, 2024

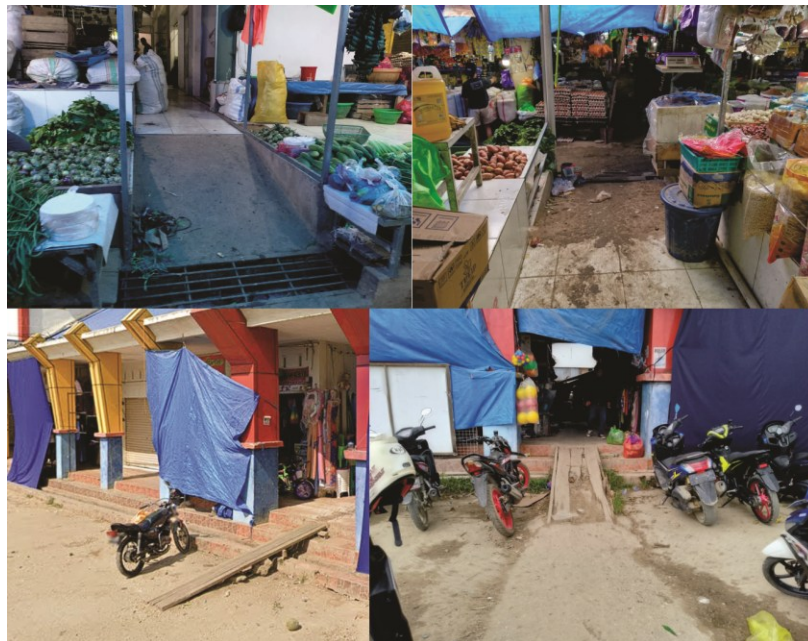
Berdasarkan hasil observasi, Pasar Baruga memiliki dua model ram dengan ukuran dan kemiringan yang berbeda. Kondisi ram Pasar Baruga belum ramah terhadap penyandang disabilitas karena belum memenuhi standar kenyamanan. Ram model 1 memiliki lebar 1,2 meter dengan kemiringan 20 derajat yang menggunakan material beton yang berada di dalam bangunan, sedangkan ram model 2 memiliki lebar 0,8 meter dengan kemiringan 22 derajat yang menggunakan material kayu yang berada di luar bangunan. Berdasarkan hasil kajian pustaka, dari dua model ram tersebut, tidak ada yang memenuhi standar kemiringan ram untuk luar bangunan dan dalam bangunan yaitu 5 derajat untuk luar bangunan dan 6 derajat dalam bangunan.

Gambar 89 Kondisi ram Pasar Baruga
Sumber: Dokumen Pribadi, 2024

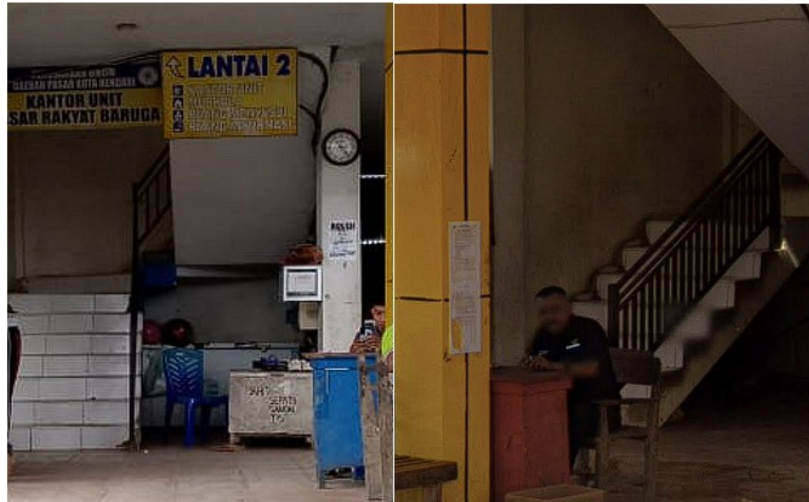
Dari hasil observasi, terdapat satu tangga yang dapat diakses menuju lantai 2. Tangga tersebut belum ramah terhadap penyandang disabilitas, karena tinggi anak tangga 0,2 meter tidak sesuai dengan standar kenyamanan. Lebar tangga 1,2 meter yang dapat diakses dengan dua orang normal berjalan bersamaan atau berpapasan, namun ruang gerak yang cukup sempit. Selain itu, tangga belum dilengkapi *step nosing* pada tepi anak tangga, *warning block* pada area sebelum naik dan turun tangga, tidak dilengkapi dengan bordes yang dapat digunakan untuk beristirahat. Selain itu, tangga belum dilengkapi dengan papan informasi mengenai informasi lantai atas pada area sebelum naik tangga.

Gambar 91 Kondisi tangga pada Pasar Baruga
Sumber: Dokumen Pribadi, 2024

Dari hasil observasi dapat disimpulkan bahwa tangga pada Pasar Baruga belum memenuhi standar dan kebutuhan informan yang dapat memudahkan aksesibilitas dengan nyaman, aman, dan mandiri.

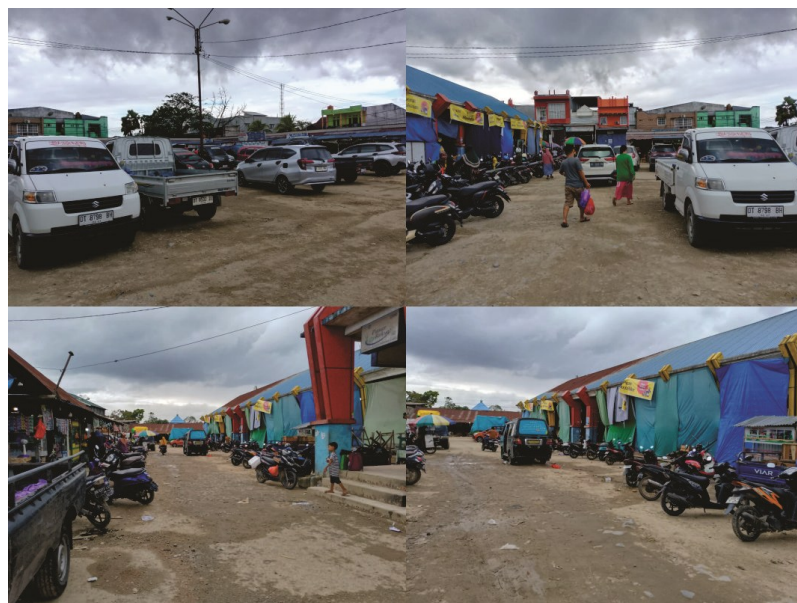
Berdasarkan hasil observasi, Kondisi tempat parkir mobil dan motor Pasar Baruga belum teratur karena tidak dilengkapi dengan marka parkir sebagai batasan kendaraan dan rambu parkir sebagai penanda area parkir roda dua, roda empat, dan tempat parkir penyandang disabilitas. Tempat parkir Pasar Baruga belum ramah terhadap penyandang disabilitas, karena belum dilengkapi dengan tempat parkir khusus penyandang disabilitas. Selain itu, belum dilengkapi dengan jalur pedestrian yang dapat menghubungkan antara tempat parkir dan jalur masuk bangunan yang dapat digunakan bagi penyandang disabilitas agar tidak mengganggu jalur kendaraan.

Gambar 93 Kondisi tempat parkir
Sumber: Dokumen Pribadi, 2024

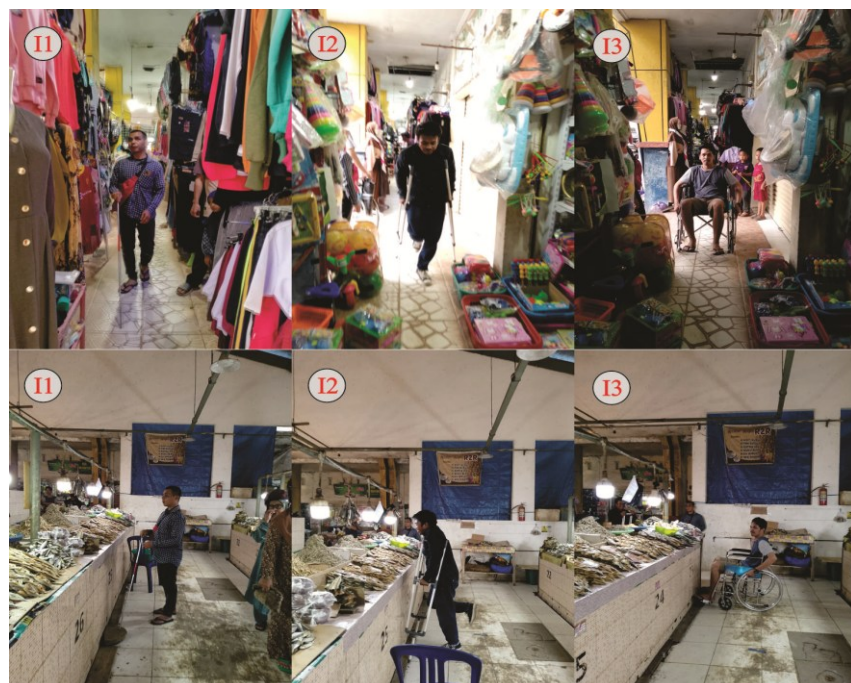
- Tunarungu	Peneliti dapat mengakses area kios dan los tanpa hambatan.

Gambar 95 Simulasi pada ruang dagang
Sumber: Dokumen Pribadi, 2024

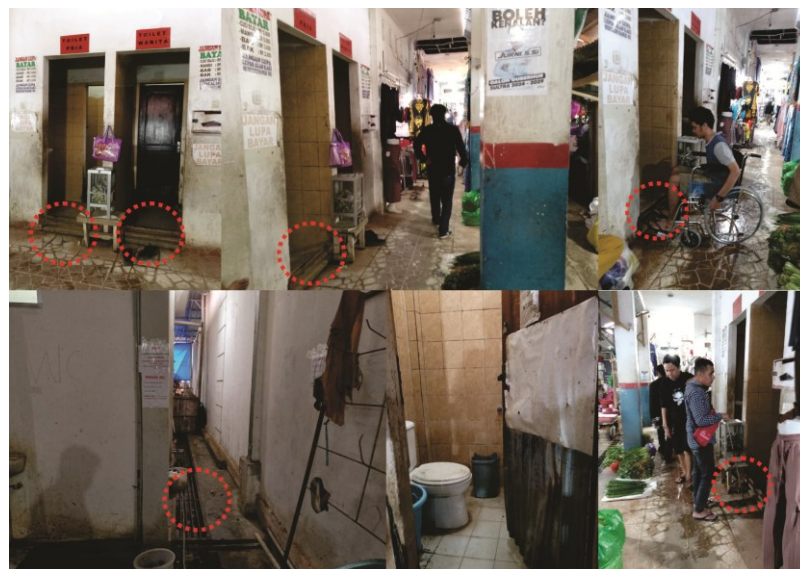
- Tunarungu	Peneliti dapat mengakses toilet tanpa hambatan

Gambar 97 Simulasi pada toilet
Sumber: Dokumen Pribadi, 2024

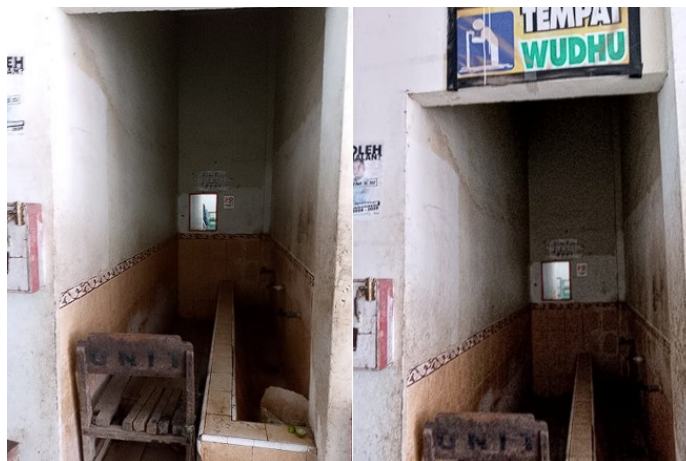
Berdasarkan observasi, tempat wudhu berada dekat jalur masuk utama yang berukuran 1,1x2,6 m dengan kondisi tidak berfungsi. Tempat wudhu memiliki ruang bebas 0,6 m sebagai ruang untuk berdiri saat berwudhu, namun tidak memiliki ruang gerak atau sirkulasi bagi orang lain. Berdasarkan PMPU dan PRRI No.14/PRT/M/2017 tempat wudhu belum ramah terhadap penyandang disabilitas. Tempat wudhu belum dilengkapi dengan *handrail* sebagai pegangan untuk menjaga keseimbangan pada penyandang disabilitas. Selain itu, belum dilengkapi dengan tempat duduk yang dapat digunakan bagi mereka yang tidak bisa berdiri seperti lansia dan pengguna kruk, dan ruang gerak yang luas bagi pengguna kursi roda.

Gambar 99 Kondisi tempat wudhu Pasar Baruga
Sumber: Dokumen Pribadi, 2024

Berdasarkan hasil observasi, tempat wudhu pada Pasar Baruga tidak berfungsi dan memiliki lebar yang sangat sempit. Sehingga belum memenuhi kebutuhan aksesibilitas informan.

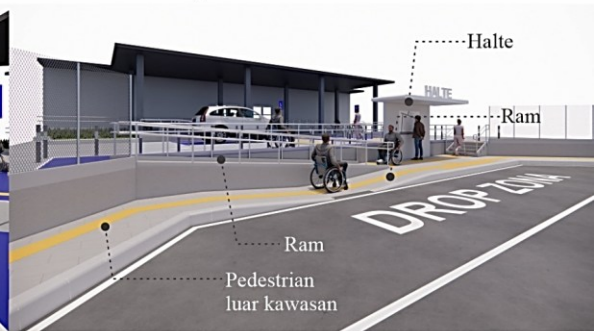
Visualisasi Pedestrian Luar Kawasan

Gambar 101 Rekomendasi jalur pedestrian pada pasar rakyat
