TESIS

**KAJIAN FASILITAS PASAR RAKYAT YANG INKLUSIF TERHADAP
PENYANDANG DISABILITAS**

**PROGRAM STUDI MAGISTER ARSITEKTUR
FAKULTAS TEKNIK SIPIL DAN PERENCANAAN
UNIVERSITAS ISLAM INDONESIA**

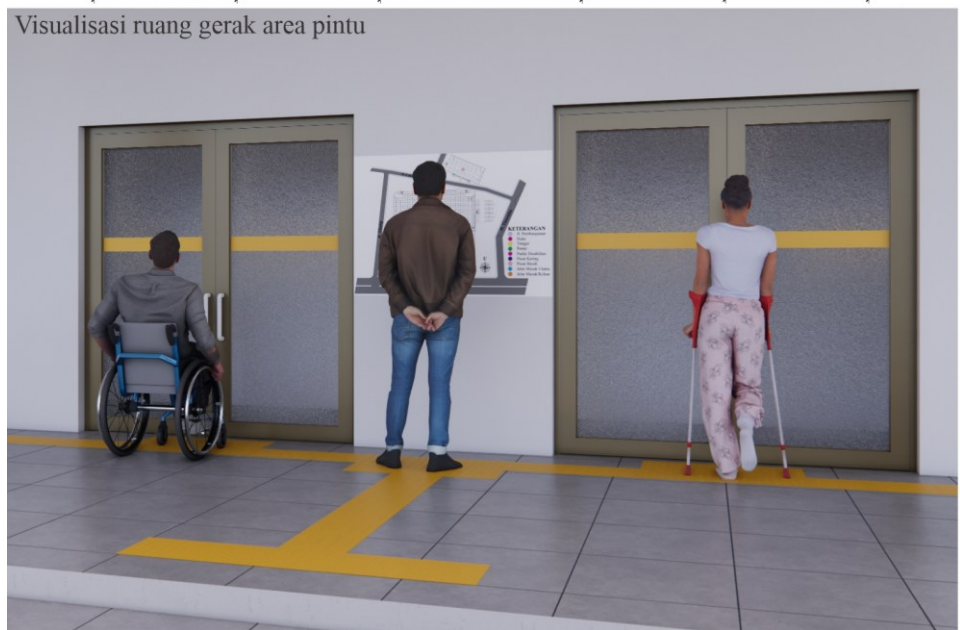
Gambar 104 Detail potongan A pintu masuk
 Sumber: Dokumen Pribadi, 2024

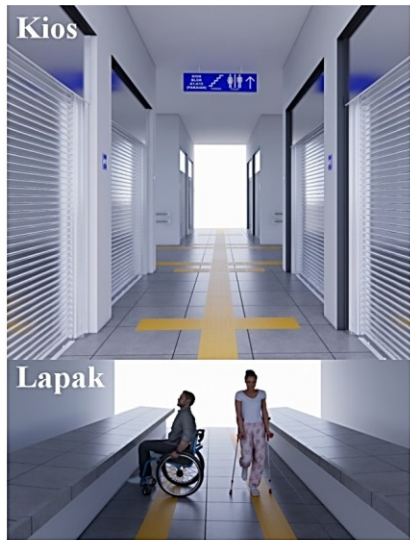
KETERANGAN:
 (1) Warning block (2) Guiding block (3) lapak
Koridor Tipe 2 Pada Area Lapak

Koridor tipe 1 pada pasar rakyat harus memperhatikan fasilitas yang dapat mendukung mobilitas penyandang disabilitas seperti warning blok, guiding blok, handrail, dan rambu. Warning block sebagai tanda belok arah ke koridor tipe dua sebagai penghubung antar kios. *Guiding block* sebagai pengarah yang dapat diraba di sepanjang koridor untuk mengarahkan bagi pengunjung dengan gangguan penglihatan. Koridor tipe 1 juga dilengkapi dengan rambu pengarah sebagai informasi lokasi suatu ruang (Gambar 108). Selain itu, koridor tipe 1 yang menjadi sebagai penghubung antar koridor dapat dilengkapi dengan handrail. Pada area dinding dilengkapi dengan pegangan tangan bagian atas (*top handrail*) dengan ketinggian 85 cm yang dapat digunakan sebagai pengarah bagi tunanetra atau sebagai pegangan bagi lansia dan ibu hamil untuk menjaga keseimbangan. Sedangkan pegangan tangan bawah (*bottom handrail*) dengan ketinggian 65 cm yang dapat digunakan untuk anak-anak (Gambar 108). *Handrail* dilengkapi dengan huruf *braille* untuk memberikan informasi pada area ruang bebas/tempat istirahat dan pada titik awal dan akhir. Sedangkan koridor tipe 1 yang menjadi penghubung antar kios tidak dilengkapi dengan handrail (Gambar 108).

Koridor tipe 1 pada pasar rakyat sebagai akses utama setidaknya dapat diakses tiga pengunjung secara berpapasan dengan mempertimbangkan dimensi peralatan mobilitas seperti pengguna kruk yang memiliki ruang gerak 120 cm, pengguna kursi roda dengan ruang gerak 93 cm, dan orang membawa barang belanjaan dengan ruang gerak 80-90 cm. Sehingga lebar koridor tipe 1/utama direkomendasikan 313-323 cm yang dilengkapi dengan handrail, sedangkan tanpa handrail memiliki lebar 293-303 cm. Koridor tipe 1 juga dapat mempertimbangkan dimensi peralatan mobilitas satu pengguna kruk yang memiliki ruang gerak 120 cm dan dua orang membawa barang belanjaan yang memiliki ruang gerak 80-90 cm. Sehingga lebar koridor tipe 1/utama direkomendasikan 300-320 cm yang dilengkapi dengan handrail, sedangkan tanpa handrail memiliki lebar 280-300 cm.

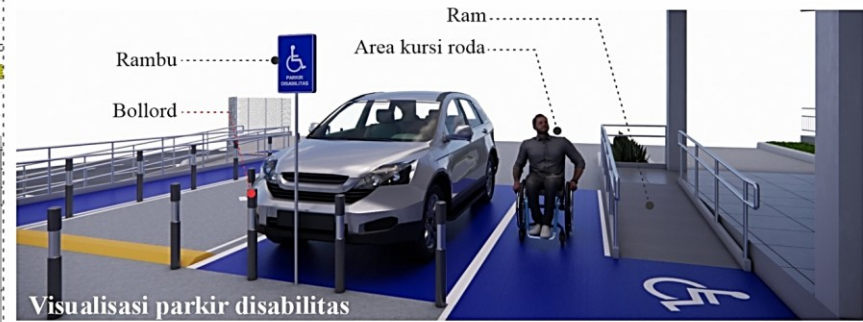
- KETERANGAN:**
- 1. Parkir disabilitas
 - 2. Ram
 - 3. Drop off
 - 4. Pintu masuk
- Jalur pengguna kursi roda

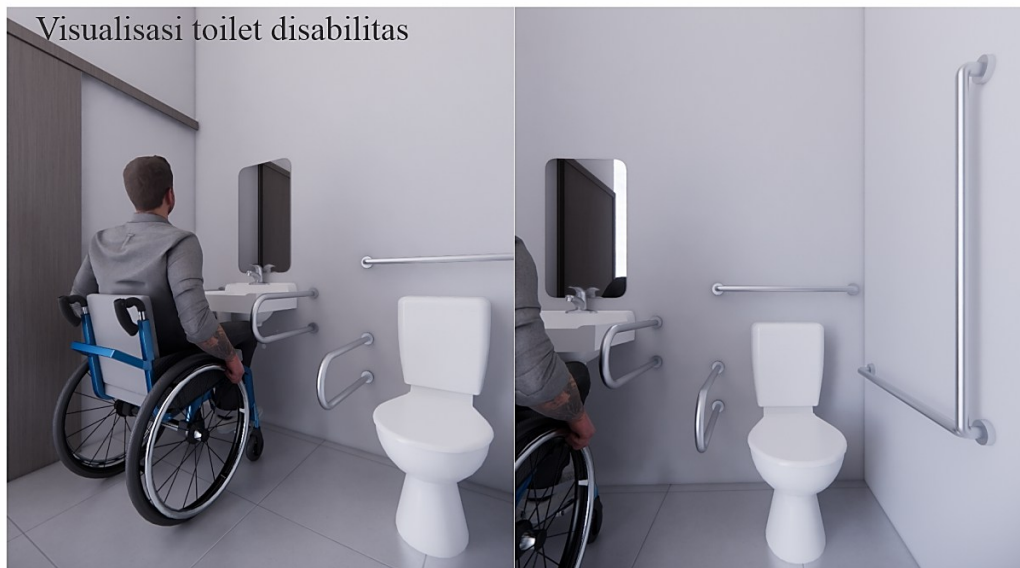
Visualisasi toilet disabilitas

KETERANGAN:(1) Closed (2) Wastafel (3) Cermin (4) Handrail (5) Pintu Geser

Gambar 118 Detail potongan toilet penyangg disabilitas
Sumber: Dokumen Pribadi, 2024

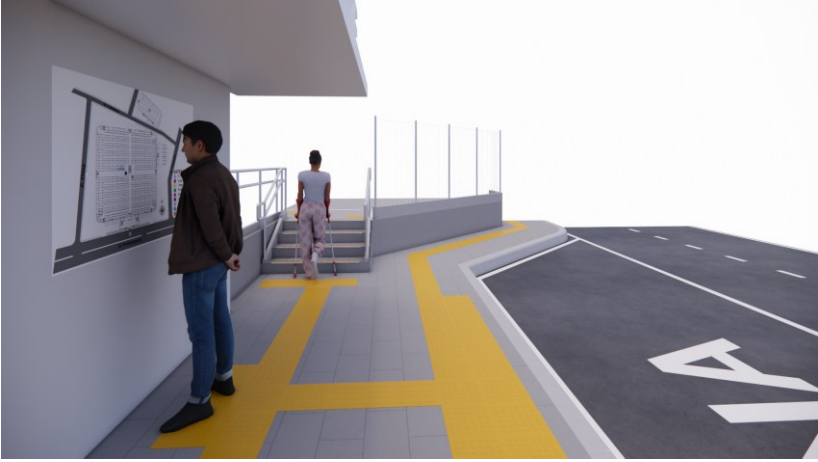
<ol style="list-style-type: none"> 1. Simbol 2. Huruf <i>braille</i> 3. Teks 	<p>Site plan/map taktil untuk memberikan informasi kepada tunanetra dan pengunjung lainnya. Mengenai lokasi pintu masuk dan jalur yang harus dilewati.</p>
<p>Rambu Parkir Disabilitas</p>

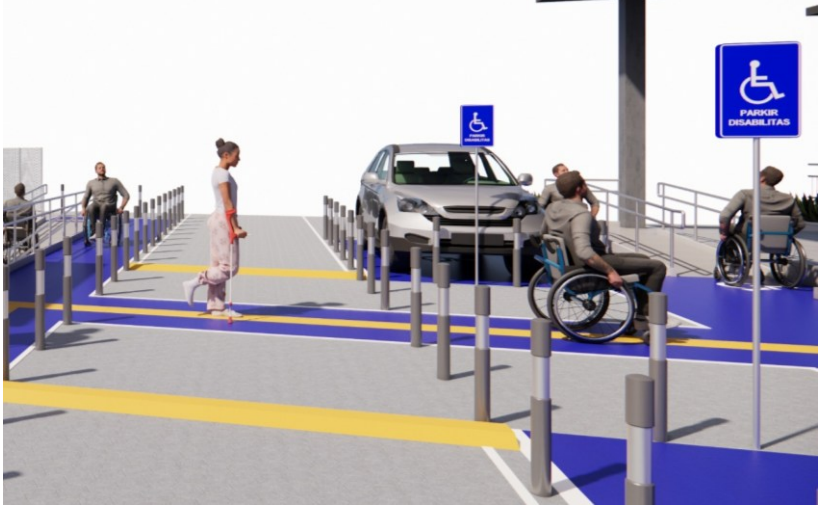
<ol style="list-style-type: none"> 1. Simbol 2. Teks 3. Warna kontras 	<p>Sebagai penanda dan informasi area parkir penyandang disabilitas yang dilengkapi dengan simbol, teks, dan warna kontras</p>

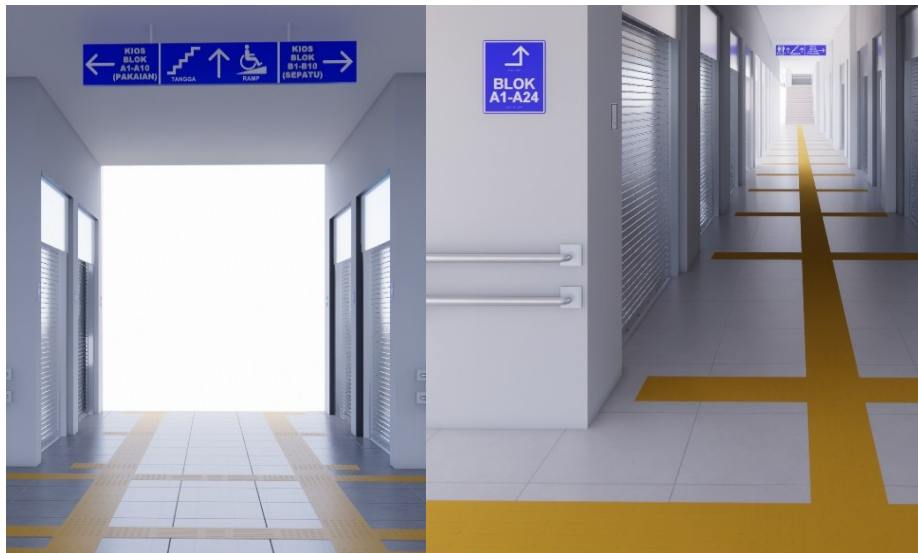
Rambu Pengarah

1. Simbol
2. Huruf *braille*
3. Teks

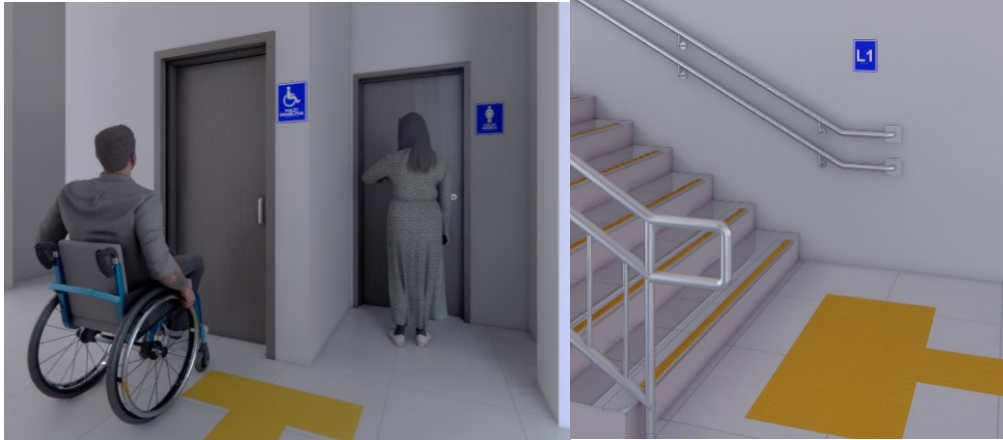
Rambu Informasi

1. Simbol
2. Huruf *braille*
3. Teks

Rambu informasi sebagai informasi fungsi suatu ruangan seperti toilet penyandang disabilitas, toilet pria dan wanita Selain itu, pada area tangga dan kios dilengkapi dengan informasi sesuai dengan lantai dan nomor blok yang dilengkapi dengan huruf *braille* dan teks sebagai informasi untuk semua pengunjung.
