BAB V

HASIL PENELITIAN DAN PEMBAHASAN

5.1 Evaluasi Daerah Rawan Kecelakaan

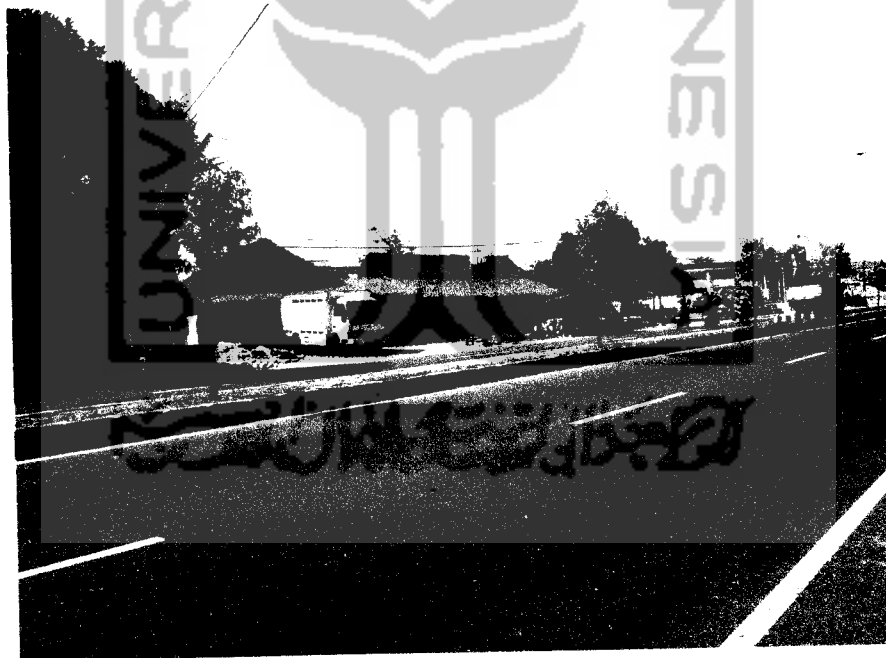
Gambar 5.21 Lokasi *Black Spot* KM 12 pada Siang Hari

Dari Gambar 5.21 dan Gambar 5.22 terlihat situasi pada lokasi *black spot* pada siang hari dan malam hari. Lokasi *black spot* pada km 12 merupakan jalan lurus dengan arah arus 2 arah yang terdiri dari 2 jalur dan 4 lajur yang dipisahkan median antar jalurnya serta tidak terdapat jalur lambat. Ruas jalan tersebut merupakan jalan jalan luar kota yang mengharuskan para pengemudi kendaraan memacu kendaraannya dengan kecepatan tinggi, sehingga memungkinkan terjadinya kecelakaan lalulintas. Di sekitar lokasi terdapat daerah pemukiman, pabrik, dan pom bensin. Di lokasi *black spot* tersebut tidak terdapat rambu-rambu lalulintas. Pada malam hari penerangan cukup baik sehingga tidak mengganggu kenyamanan pengguna jalan raya.

Upaya – upaya untuk menurunkan kecelakaan pada km 12 adalah sebagai berikut ini.

1. Memasang rambu batas kecepatan dan lampu peringatan (warna kuning) sebagai tanda untuk berhati-hati bagi pengemudi yang melintasi jalan tersebut.
2. Memperjelas marka jalan terutama garis penuh serta membuat rambu-rambu banyak penyeberang jalan.
3. Membuat *zebra cross* untuk penyeberang jalan.
4. Menambah dan memperbaiki lampu penerangan.

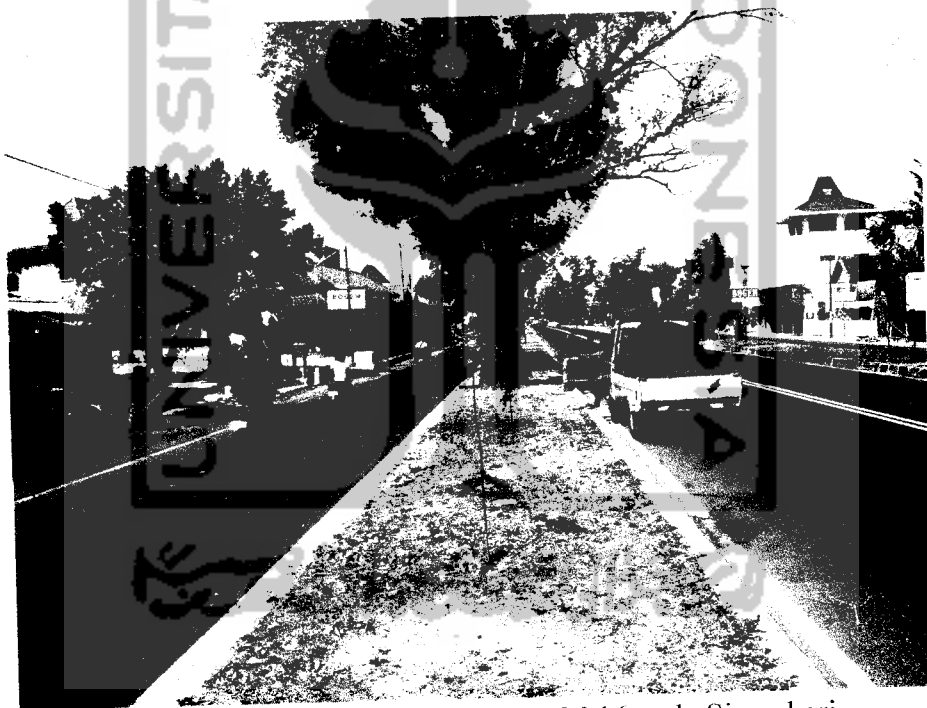
Gambar 5.23 Lokasi *Black Spot* KM 16 pada Siang hari

Dari Gambar 5.23 dan Gambar 5.24 terlihat situasi pada lokasi *black spot* pada siang hari dan malam hari. Lokasi *black spot* pada km 16 merupakan jalan lurus dengan arah arus 2 arah yang terdiri dari 3 jalur dan 4 lajur yang dipisahkan median antar jalurnya serta terdapat jalur lambat. Ruas jalan tersebut merupakan jalan luar kota dan dengan batas minimum kecepatan 60 km sehingga memungkinkan para pengemudi memacu kendaraannya dengan kecepatan tinggi. Di sekitar lokasi terdapat daerah pemukiman. Pada malam hari penerangan kurang baik sehingga diperlukan pemasangan beberapa lampu penerangan pada lokasi tersebut supaya tercipta kenyamanan dan keamanan bagi pengguna jalan raya.

Upaya – upaya untuk menurunkan kecelakaan pada km 16 adalah sebagai berikut ini.

1. Memasang rambu-rambu lalulintas.
2. Memperjelas marka jalan terutama garis penuh serta membuat rambu-rambu banyak penyeberang jalan terutama di depan lokasi wisata.
3. Memasang *zebra cross* untuk penyeberangan bagi pejalan kaki.
4. Menambah dan memperbaiki lampu penerangan jalan.
