## Digitalisasi evaluasi dan perbaikan pelat lantai (integrasi uji non-destruktif, core drill, dan simulasi numerik)

*This study investigates floor slab vibration issues at a university in East Java, Indonesia, through a combination of non-destructive (Schmidt Hammer and Ultrasonic Pulse Velocity), semi-destructive (core drill), and numerical simulations using ETABS. Three scenarios were analyzed: (1) adequate concrete strength and thickness according to design documents, (2) low concrete quality but sufficient thickness, and (3) low concrete quality and inadequate thickness. The results revealed deficiencies in concrete quality and slab thickness, resulting in low fundamental frequency and excessive deflection beyond comfort standards. Two repair strategies were proposed: (1) increasing slab thickness from 100 mm to 160 mm and (2) adding IWF 300x150 steel beams. Simulations demonstrated that slab thickening is more effective in reducing vibrations. This research highlights the importance of vibration analysis for occupant comfort and structural safety, contributing to optimizing design and repair strategies in civil engineering and building maintenance.*

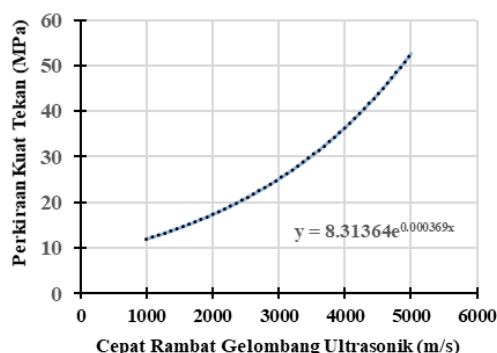
Gambar 1. Kurva hubungan perkiraan kuat tekan beton dan cepat rambat gelombang (Ridho & Khoeri, 2015).

Terdapat hubungan antara data cepat rambat gelombang yang diuji menggunakan metode UPV dan mutu beton (Ridho & Khoeri, 2015). Kurva konversi cepat rambat gelombang dan prediksi kuat tekan beton dapat terlihat pada Gambar 1.

\*Berdasarkan pengujian 500 sampel beton

Nilai cepat rambat gelombang yang diperoleh melalui uji UPV dapat digunakan untuk memperkirakan kuat tekan beton melalui persamaan Ridho & Khoeri (2015). Perkiraan kuat tekan berdasarkan hasil uji UPV dapat terlihat seperti sebagaimana pada Tabel 3.

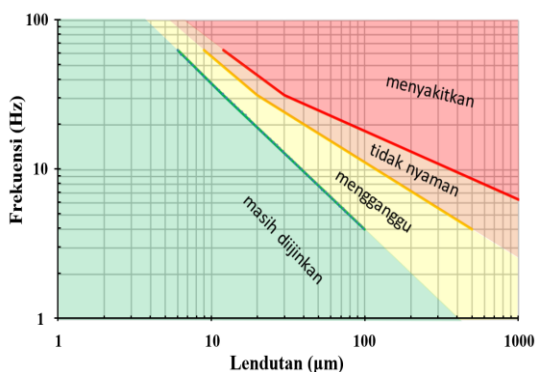
Gambar 2. Baku tingkat getaran untuk kenyamanan dan kesehatan (KMNLH No. 49)

Standar getaran yang terjadi pada pelat lantai adalah tidak boleh merusak bangunan, tidak boleh mengganggu kenyamanan, dan tidak boleh mengganggu kesehatan manusia (Keputusan Menteri Lingkungan Hidup No. 49, 1996). Baku tingkat getaran mekanik untuk kenyamanan dan kesehatan dapat terlihat seperti sebagaimana pada Gambar 2.

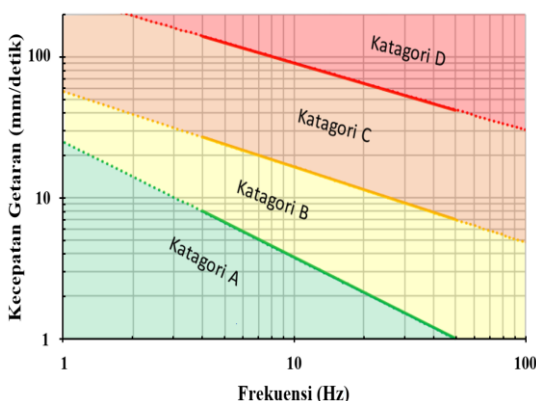
Gambar 3. Baku tingkat getaran berdasarkan dampak kerusakan (KMNLH No. 49)

Selain pertimbangan kenyamanan dan kesehatan manusia, terdapat juga baku tingkat getaran untuk dampak kerusakan bangunan akibat getaran dapat terlihat seperti sebagaimana pada Gambar 3.

Kategori A menunjukkan kondisi yang tidak menimbulkan kerusakan. Kategori B mengindikasikan kemungkinan adanya retakan pada plesteran. Kategori C mencerminkan potensi kerusakan pada komponen struktur dinding pemikul beban. Sedangkan kategori D mengacu pada kondisi di mana dinding pemikul beban mengalami kerusakan (KMNLH No. 49, 1996).

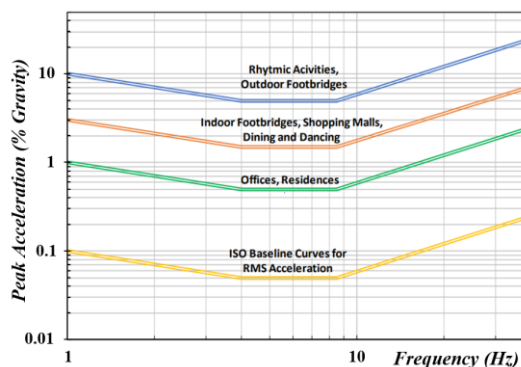
Gambar 4. Frekuensi getar dan puncak percepatan untuk kenyamanan berdasarkan aktivitas manusia (ISO 2631-2, 1989)

Rekomendasi berdasarkan standar ISO 2631-2 untuk frekuensi dan puncak percepatan yang memenuhi kenyamanan aktivitas manusia dapat terlihat pada Gambar 4.

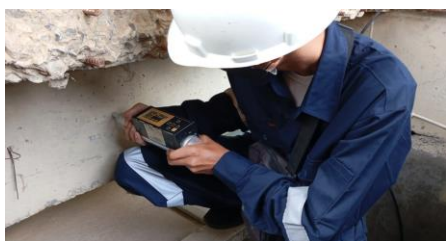
Gambar 9. Pelaksanaan uji non-destruktif *schmidt rebound hammer*

Uji *schmidt rebound hammer* dilakukan pada 14 titik di lokasi yang acak dan mewakili elemen struktur lantai dan balok pada gedung. Pelaksanaan uji *schmidt hammer rebound* yang dilakukan pada penelitian ini dapat terlihat seperti pada Gambar 9.

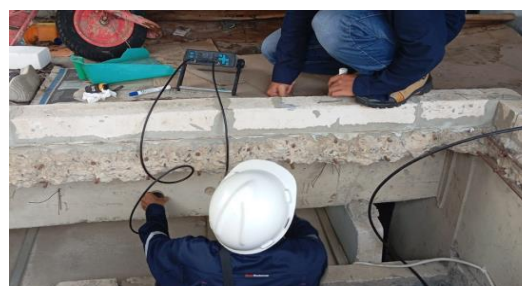
Gambar 12. Pelaksanaan uji non-destruktif *ultrasonic pulse velocity*

Uji UPV dilakukan pada 6 titik di lokasi yang acak dan mewakili elemen struktur lantai dan pada gedung. Pelaksanaan uji UPV yang dilakukan pada penelitian ini dapat terlihat seperti pada Gambar 12.

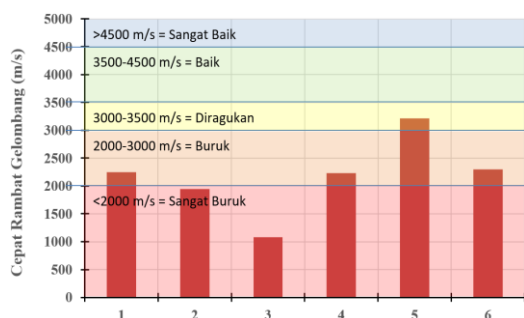
Gambar 13. Hasil uji *ultrasonic pulse velocity* (UPV) pada struktur balok dan pelat lantai

Hasil uji UPV didapatkan nilai cepat rambat gelombang dari setiap titik yang diuji dan penilaian kondisi beton seperti terlihat pada Gambar 13 berikut ini.

Berdasarkan hasil penilaian kualitas beton melalui uji UPV, diperoleh 1 titik dengan kondisi diragukan, 3 titik dengan kondisi buruk, dan 2 titik dengan kondisi sangat buruk. Hal ini cukup relevan dengan nilai koefisien variasi yang diperoleh melalui *hammer test*, bahwa kondisi dan kualitas hasil pengecoran sangat diragukan.

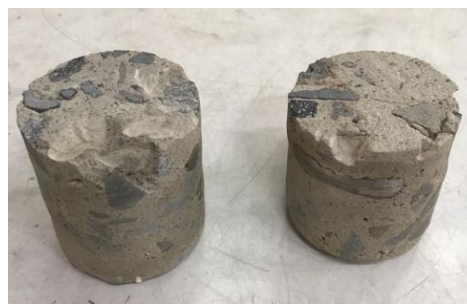
Gambar 14. Hasil pengambilan sampel beton inti (*core drill*) elemen struktur pelat

Pelaksanaan pengambilan sampel beton inti (*core drill*) dilakukan pada 2 titik pada elemen struktur pelat. Proses pengambilan sampel beton inti dapat terlihat seperti sebagaimana pada Gambar 14 dan Gambar 15.

Berdasarkan hasil kuat tekan beton inti, kuat tekan pada pelat didapatkan sebesar 11.18

MPa dan 10.88 MPa. Nilai ini relatif jauh kecil jika dibandingkan dengan kuat tekan yang disyaratkan, yaitu sebesar 25 MPa.

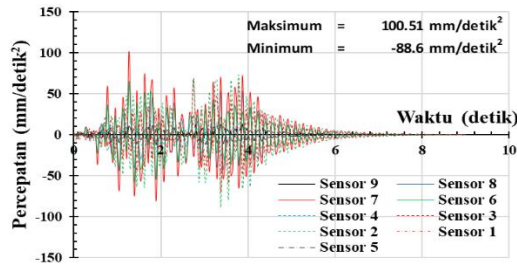
Gambar 17. Rekaman lendutan pelat (kondisi 3) akibat beban dinamik langkah berjalan normal

Evaluasi getaran terhadap kenyamanan dan kesehatan dapat teridentifikasi melalui lendutan. Gambar 17 menunjukkan rekaman lendutan pelat (kondisi 3) akibat beban dinamik berjalan normal selama 10 detik.

Lendutan maksimum dan frekuensi fundamental pelat lantai pada kondisi 3 menunjukkan tingkat getaran pada kategori "menggangu" dan paling mendekati "tidak nyaman". Rekapitulasi nilai lendutan maksimum pada setiap kondisi dapat terlihat pada Tabel 6.

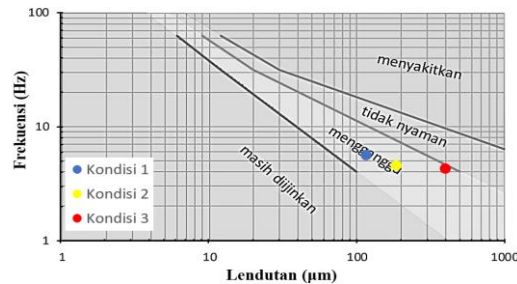
Gambar 18. Hasil evaluasi getaran terhadap standar kenyamanan dan kesehatan manusia

Evaluasi getaran terhadap kenyamanan dan kesehatan pada setiap kondisi dapat terlihat pada Gambar 18.

Hasil simulasi menunjukkan bahwa pelat pada semua kondisi adalah dalam kategori "menggangu". Kondisi 3 adalah yang paling parah dan mendekati kategori "tidak nyaman".

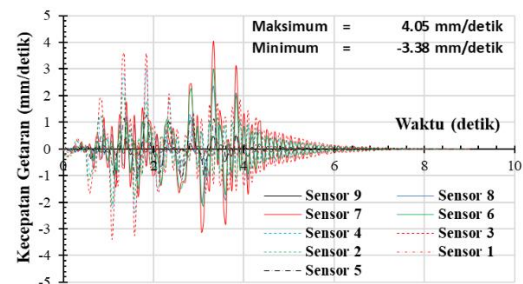
Gambar 19. Rekaman kecepatan getaran pelat (kondisi 3) akibat beban dinamik berjalan normal

Evaluasi getaran terhadap dampak kerusakan dapat teridentifikasi melalui kecepatan getaran. Gambar 19 menunjukkan rekaman kecepatan getaran pelat (kondisi 3) akibat beban dinamik berjalan normal.

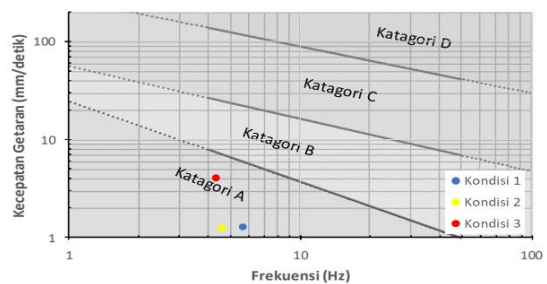
Gambar 20. Hasil evaluasi getaran terhadap dampak kerusakan

Hasil simulasi menunjukkan bahwa kecepatan getaran yang terjadi tidak memiliki dampak pada kerusakan. Seperti sebagaimana terlihat pada Gambar 20, baku tingkat getaran terhadap dampak kerusakan pada semua kondisi pelat termasuk dalam kategori A (tidak menimbulkan kerusakan).

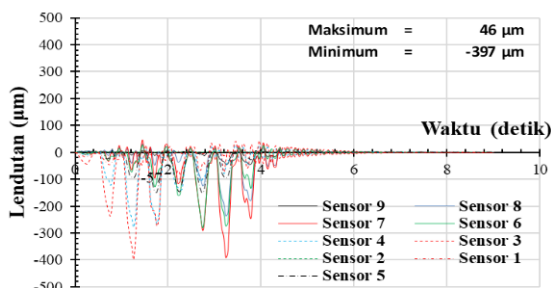
Gambar 21. Rekaman percepatan pada pelat (kondisi 3) akibat beban dinamik berjalan normal

Evaluasi getaran terhadap standar kenyamanan aktivitas manusia dapat teridentifikasi melalui percepatan puncak yang terjadi pada pelat. Gambar 21

menunjukkan rekaman percepatan yang diterima oleh masing-masing sensor pada pelat (kondisi 3) akibat beban dinamik berjalan normal.

Berdasarkan hasil analisis pada kondisi 3, percepatan yang terjadi relatif tinggi (lebih dari 1% percepatan gravitasi). Hal ini menunjukkan bahwa pada kondisi tersebut, pengguna gedung akan merasa tidak nyaman dan aktivitas pengguna gedung dapat terganggu. Rekapitulasi nilai percepatan pada masing-masing kondisi dapat terlihat seperti sebagaimana pada Tabel 7.

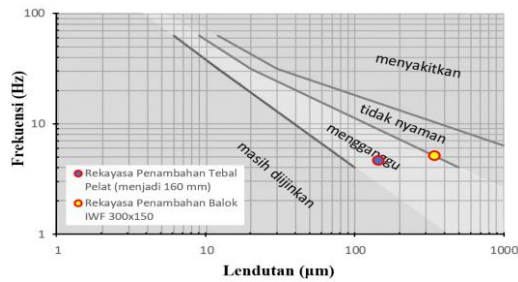
Gambar 23. Hasil evaluasi getaran terhadap standar kenyamanan dan kesehatan pada skema rekayasa perkuatan pelat

Evaluasi getaran terhadap kenyamanan dan kesehatan pada skema rekayasa perkuatan pelat dapat terlihat seperti sebagaimana pada Gambar 24.

Hasil simulasi menunjukkan bahwa skema penambahan tebal pelat lebih unggul dalam tinjauan getaran terhadap kenyamanan dan kesehatan manusia. Sebaliknya, skema penambahan balok baja tidak menunjukkan pengaruh signifikan.

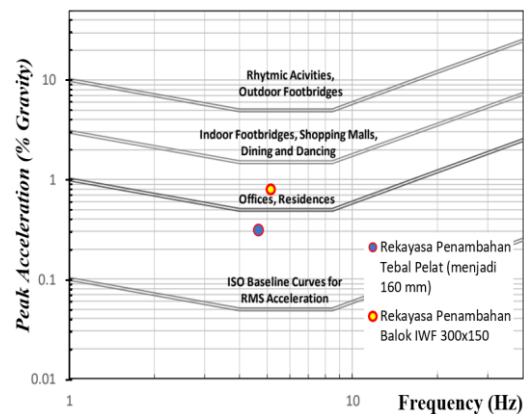
Gambar 25. Hasil evaluasi getaran terhadap dampak kerusakan pada skema rekayasa perkuatan pelat

Evaluasi getaran terhadap kenyamanan aktivitas manusia pada skema rekayasa perkuatan pelat dapat terlihat pada Gambar 25.

Hasil simulasi menunjukkan bahwa skema penambahan tebal pelat dapat mengurangi percepatan puncak pada getaran sampai dengan titik kenyamanan terhadap aktivitas manusia.
