Kinerja dinding panel komposit beton ringan kalsiboard – mortar styrofoam akibat beban lateral siklik

Rudy Djamaluddin¹, Fatriady MR^{2,*}

Abstract

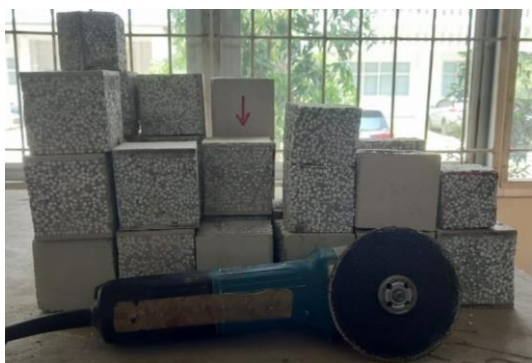
Penyiapan pengujian diawali dengan uji mekanikal terhadap material quipanel. Sejumlah sampel uji diperoleh dari sampel kubus dan balok uji yang diperoleh dari hasil pecahan unit panel yang ada.

Gambar 2 Penyiapan sampel uji

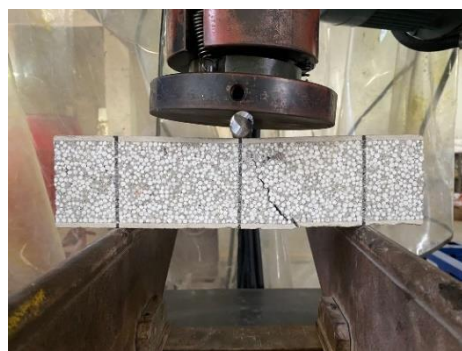
Gambar 4 Pengujian lentur material

Uji lentur dilakukan memperoleh rekapitulasi uji lentur pada tabel 3. Dua model pengujian lentur yang ada masing-masing sisi tekan adalah lapis kulit (K) dan sisi tekan adalah lapis inti (I). Hasil pegujian menunjukkan kuat lentur terbesar pada model specimen beban lentur pada lapis kulit, perilaku gagal retak geser dan keutuhan panel komposit ulet hingga terjadi gagal.

Kode	Beban Maks. (N)	Kuat Lentur (MPa)
2K	2700	2,06
3K	1200	2,88
4K	1150	2,76
1I	950	0,72
2I	1350	1,03
3I	600	1,44
4I	500	1,20

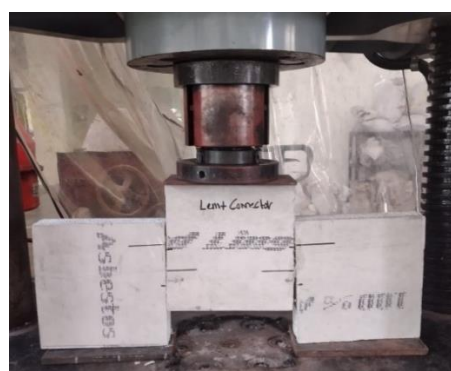
Gambar 5 Pengujian geser langsung

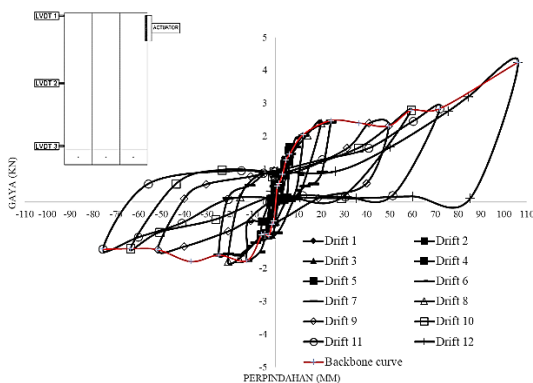
Kurva histerisis LCP 1 menunjukkan terjadi degradasi kekakuan dilihat dari perbedaan perilaku goyangan dinding yang tidak elastis sempurna. Displacement arah dorong linier terhadap peningkatan gaya hingga $P_p = 4,254$ kN, sementara displacement arah tarik terjadi penurunan gaya $P_p = 1,829$ kN.

Gambar 11 Kurva histerisis LCP 1

Degradasi kekakuan ini disebabkan terjadinya peralihan perilaku kedudukan dinding dari konsep sistem jepit/rigid menjadi sistem semi-rigid, dimana kondisi

sambungan tidak sepenuhnya kaku seperti pada awal pengujian tetapi juga tidak sepenuhnya fleksibel.

Perilaku semi-rigid diperoleh sambungan dinding dengan sloof dapat mengalami deformasi akibat peningkatan target displacement, namun deformasi yang terjadi pada lubang baut masih dalam batas toleransi karena konstruksi dinding tetap berdiri stabil tanpa terjadinya retakan atau kerusakan runtuh pada dinding dan menjaga integritas bangunan secara keseluruhan. Kontrol capaian displacement maksimal tercapai, bahkan pada kurva histerisis terlihat arah dorong mencapai displacement 140% hingga batas jangkauan alat uji. Masing-masing unit quipanel dalam rangkaian bekerja secara individu memanfaatkan joint sitim yang telah tersedia hasil fabrikasi. Perilaku goyangan terlihat normal pada sambungan antar unit quipanel.

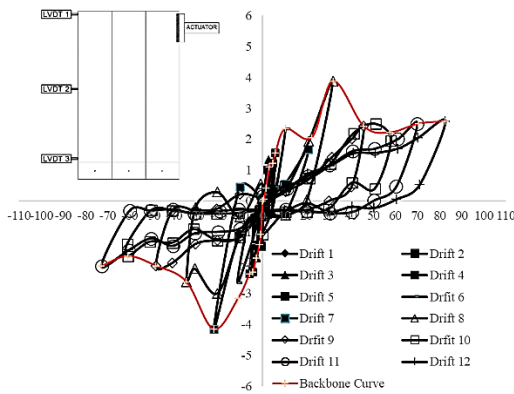
Gambar 13 Kurva histeresis LCP 3

Sementara itu, kurva histeresis LCP 3 berupa rangkaian quipanel tebal 50 mm tanpa wiremesh dengan penambahan perekat lem PV Ac. Gaya dorong mencapai Pp sebesar 3,878 kN pada drift 60%, sementara arah tarik diperoleh Pp sebesar 4,162 kN pada drift 40%. Perilaku goyangan dinding sepenuhnya terjadi simpangan sisa pada saat peralihan arah gaya. Kondisi ini menunjukkan kekakuan pada sistem dinding LCP 3 bergoyang mengikuti arah gaya mencapai target displacement tanpa perlawanan terhadap stabilitas dinding.

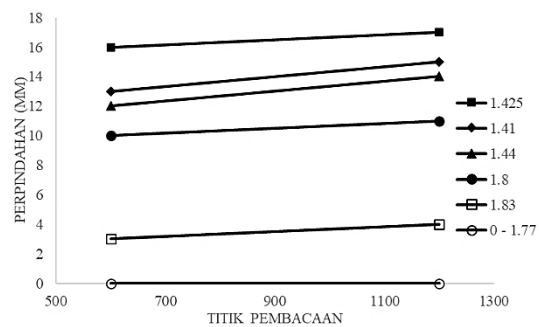
Gambar 15 Pembacaan nilai uplift pada pertemuan antar unit quipanel (a) arah dorong (b) arah tarik

Pertemuan unit quipanel mencapai nilai pergeseran 18.5 mm arah dorong dan mencapai nilai pergeseran 16.5 mm arah

tarik. Keberadaan joint sitim pada unit quipanel mendukung stabilitas rangkaian panel dinding bergerak secara individu. Reaksi uplift sesuai data pembacaan terlihat pada gambar 15.

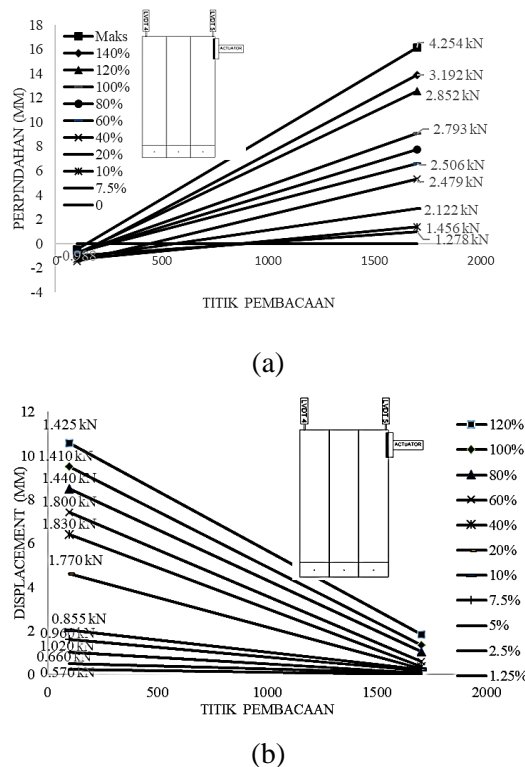
Sementara itu, berdasarkan pembacaan LVDT arah vertikal pada rangkaian pengujian diperoleh nilai maksimal uplift 16 mm arah dorong, sementara arah tarik maksimal 10.5 mm. Menghubungkan pembacaan manual sebelumnya, kondisi ini menunjukkan perilaku goyangan dinding terus bergerak pada sambungan sitim masih dalam kondisi stabil seperti yang terlihat pada gambar 16 di bawah disebabkan oleh deformasi permukaan quipanel akibat putaran sudut di masing-masing titik baut. Kondisi fisik deformasi pada lubang baut dapat dilihat pada gambar 20.

Gambar 16 Pembacaan LVDT arah vertikal LCP 1 (a) arah dorong (b) arah tarik

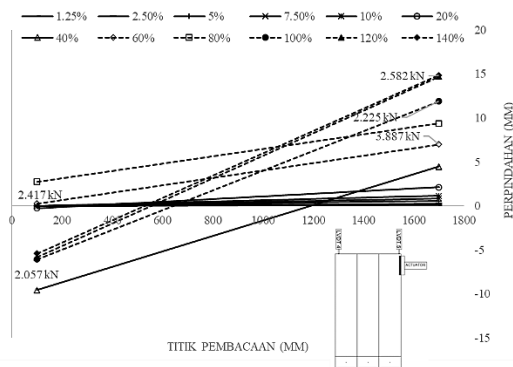
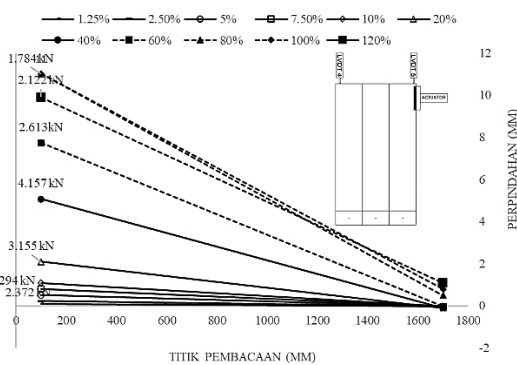
Gambar 19 Pembacaan LVDT arah vertikal LCP 3 (a) arah dorong (b) arah tarik

Perilaku goyangan dinding menyebabkan kondisi uplift rangkaian panel tunggal pada LCP 3 juga terjadi. Berdasarkan data pembacaan LVDT vertikal di atas dinding, terjadi perilaku yang sama dengan LCP 2.

Kerusakan berupa pecahnya permukaan quipanel sisi bawah baut menyebabkan terjadinya peningkatan nilai uplift yang cukup besar hingga tidak beraturan seperti pada gambar 19.

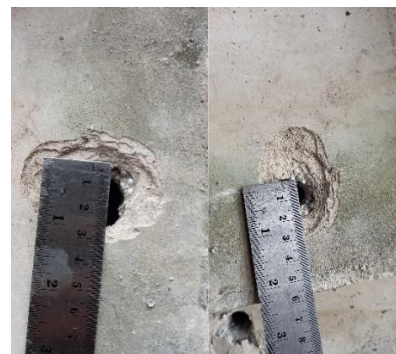
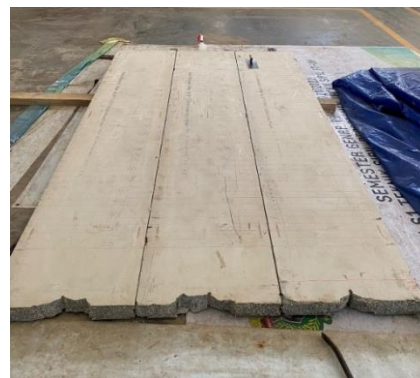
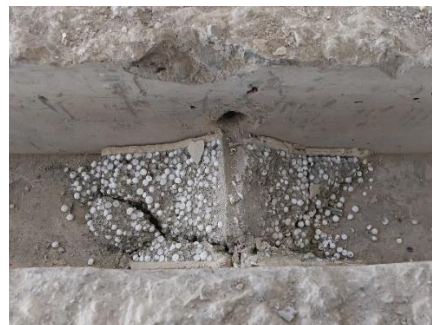
Mekanisme goyang dan rotasi terpusat pada titik baut pada kaki dinding menjadi faktor utama model kerusakan yang terjadi dan pencapaian performa struktur aman.

Gambar 20 model kerusakan pengujian dinding

1. LCP I deformasi lubang baut, luas lubang baut membesar terjadi pada semua titik baut hingga kondisi akhir stabil. Diperoleh pergoyangan adaptif pada rangkaian panel dinding.
2. LCP II diperoleh kerusakan terjadinya patah pada permukaan kaki dinding di bawah titik baut pada drift 40%.
3. Kondisi di kerusakan sisa patahan pada salah satu titik baut di dalam takikan sloof. LCP III diperoleh kerusakan terjadinya patah pada permukaan kaki dinding drift maksimal 60%.

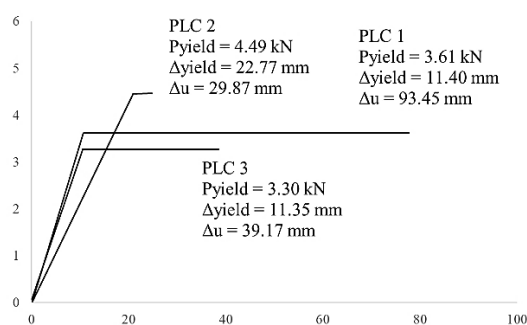
Rasio daktilitas μ adalah rasio pada displacement ultimit Δu dan displacement leleh Δyield pada panel dinding berdasarkan kurva ekuivalen energi elastis-plastik (EEEP). Kurva EEEP adalah metode yang diberikan dalam standar internasional (ASTM) untuk menentukan kinerja daktilitas struktur ringan.

Gambar 22 Kurva EEEP dinding Quipanel (a) arah tekan (b) arah tarik

Kemiringan bagian elastis sama dengan kekakuan $K_{0,4Ppuncak}$ dan bagian plastik horisontalnya sama dengan P_u , yang dapat dihitung dengan Pers. 2 :

A artinya luas kurva dari 0 hingga displacement Δu ; $K_{0,4Ppuncak}$; dan Δe artinya displacement tepi atas dinding pada $0,4 P_p$. Hasil analisis memperoleh kurva EEEP dinding seperti pada gambar 22. Kurva EEEP yang diperoleh memperjelas capaian daktilitas rangkaian panel dinding untuk specimen uji LCP 1 mencapai 93.45 mm pada displacement ultimit arah dorong. Dan mencapai 31 mm pada displacement ultimit arah tarik. Masing-masing capaian displacement terbesar pada kondisi panel dinding masih berdiri kokoh tanpa kerusakan struktural dibandingkan dengan yang terjadi pada LCP 2 dan LCP 3.
