## Evaluasi kerentanan bangunan gedung bertingkat terhadap bahaya gempa bumi dengan aplikasi ACeBS

Tujuan penelitian ini adalah untuk mengetahui tingkat kerentanan bangunan Gedung IX dan Gedung XII di Kompleks Balaikota Yogyakarta dengan metode *rapid visual screening* dengan perangkat aplikasi ACeBS.

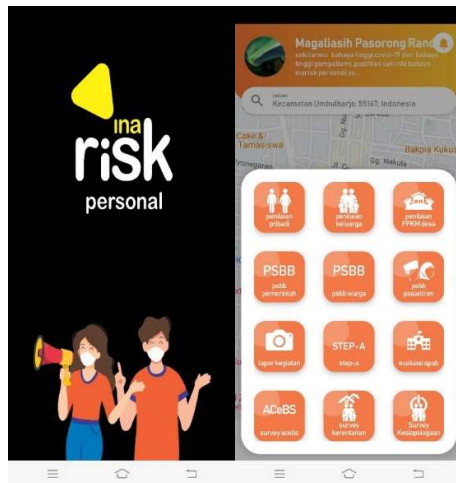
Gambar 2. Tampilan awal aplikasi inaRISK Personal

- Masuk ke aplikasi inaRISK Personal pada menu *smartphone*, dan pilih fitur aplikasi ACeBS (Gambar 2). Apabila aplikasi belum terpasang, dapat diunduh dari *website* inaRISK atau *playstore* untuk *android*,

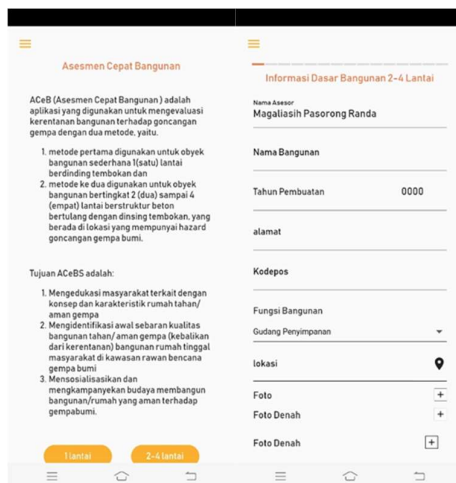
Gambar 3. Tampilan awal aplikasi ACeBS dan Informasi dasar bangunan

- b. Pilih menu “Penilaian 2-4 lantai” untuk masuk ke dalam menu instrumen penilaian bangunan bertingkat 2-4 lantai yang dimulai dengan menampilkan Tahap Asesmen 1: Informasi dasar bangunan 2-4 Lantai (Gambar 3).

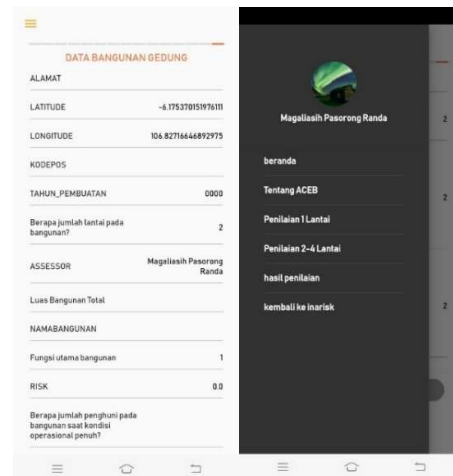
Gambar 4. Pratinjau Jawaban untuk Penilaian Bangunan Bertingkat 2-4 Lantai dan menu untuk melihat hasil asesmen

- e. Selanjutnya data disimpan dan hasil asesmen termuat dalam sistem basis data InaRisk yang dapat dilihat dengan membuka menu “History Penilaian 2-4 lantai” dan memilih gedung yang dievaluasi (Gambar 4).

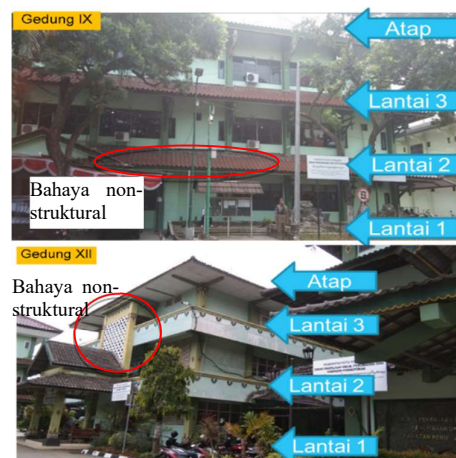
Gambar 8. Tampak perspektif gedung

Tahap Asesmen 4: Iregularitas pada bangunan (Gambar 8 dan Gambar 9)	
<ul style="list-style-type: none"> <li>Secara vertikal tampak simetris, tidak terdapat iregularitas vertikal.</li> </ul>	<ul style="list-style-type: none"> <li>Secara vertikal tampak simetris, tidak terdapat iregularitas.</li> </ul>
<ul style="list-style-type: none"> <li>Secara horizontal, denah bangunan sama dari lantai 1 s/d 3 namun posisi tangga tidak simetris, terdapat iregularitas horizontal.</li> </ul>	<ul style="list-style-type: none"> <li>Secara horizontal, denah bangunan berbentuk U, terdapat iregularitas horizontal.</li> </ul>
Tahap Asesmen 5: Kondisi fisik bangunan	
Kondisi bangunan baik, tidak ditemukan retak-retak, keramik pecah, selimut beton mengelupas, dan lendutan lantai.	Kondisi bangunan baik, tidak ditemukan retak-retak, keramik pecah, selimut beton mengelupas, dan lendutan lantai.
Tahap Asesmen 6: Risiko <i>cladding</i> (Gambar 8)

Terdapat konsol atap genteng beton yang berisiko jatuh	Terdapat pasangan roster dan konsol atap genteng beton yang berisiko jatuh
Tahap Asesmen 7: Kolom tidak menerus (Gambar 10)	
Semua kolom menerus.	Semua kolom menerus.
Tahap Asesmen 8: Tinggi bangunan (Gambar 8)	
Tinggi setiap lantai sama, 4,1 m.	Tinggi tiap lantai sama 3,6 m
Tahap Asesmen 9: Dimensi kolom (Gambar 10)	
<ul style="list-style-type: none"> <li>Dimensi semua kolom sama dari lantai 1 s/d lantai 3 sama.</li> <li>Ukuran semua kolom 30/60 cm</li> </ul>	<ul style="list-style-type: none"> <li>Dimensi semua kolom dari lantai 1 s/d lantai 3 sama.</li> <li>Pada sudut gedung berukuran 50/50 cm</li> <li>kolom lainnya berukuran 30/50 cm.</li> </ul>
Tahap Asesmen 10: Dimensi balok	
<ul style="list-style-type: none"> <li>Lantai 1 dan 2: balok melintang 30/75, balok</li> </ul>	<ul style="list-style-type: none"> <li>Lantai 1 dan 2: balok melintang 30/65, balok memanjang 30/50.</li> </ul>

Untuk identifikasi bahaya non struktural, dilakukan melalui observasi eksterior dan interior bangunan. Hasil observasi pada Gedung IX dan Gedung XII menunjukkan bahwa terdapat bahaya non struktural berupa jatuhnya eksterior pada saat terjadi gempa bumi berupa kanopi pada lantai satu dan dua yang cukup berat akibat material penutupnya berupa genteng beton.

Untuk penggunaan gedung saat ini disarankan untuk mengurangi beban bangunan dengan penggantian atap genteng beton menjadi bahan yang lebih ringan, mengurangi beban hidup pada lantai 2 dan 3 dengan memindahkan arsip-arsip ke lantai 1 atau ke gedung lainnya. Pertimbangan untuk dirobohkan dan diganti gedung baru karena umur ekonominya sudah hampir habis dapat menjadi alternatif solusi jangka panjang.
