**EVALUASI KONDISI PERKERASAN DAN PREDIKSI  
NILAI SISA PADA JALAN HERTASNING – JALAN YASIN  
LIMPO KOTA MAKASSAR**

*(EVALUATION OF PAVEMENT CONDITION AND PREDICTION  
VALUE OF ROAD ON HERTASNING – YASIN LIMPO ROADS  
MAKASSAR CITY)*

**Diajukan Kepada Universitas Islam Indonesia Yogyakarta Untuk Memenuhi  
Persyaratan Memperoleh Derajat Magister Teknik Sipil**

**KONSENTRASI MANAJEMEN KONSTRUKSI  
PROGRAM STUDI TEKNIK SIPIL PROGRAM MAGISTER  
FAKULTAS TEKNIK SIPIL DAN PERENCANAAN  
UNIVERSITAS ISLAM INDONESIA  
2025**

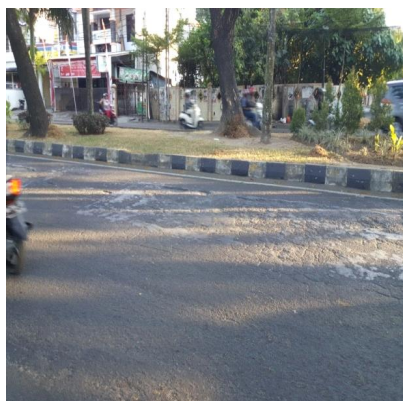
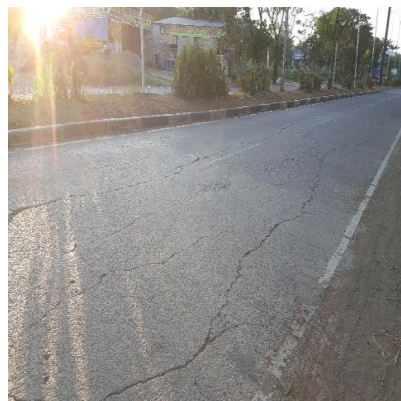
STA 2+210 Hertasning

STA 3+320 Yasin Limpo

Gambar 1.1. Kondisi Jalanan Rusak di Jalan Hertasning dan Jalan Yasin Limpo

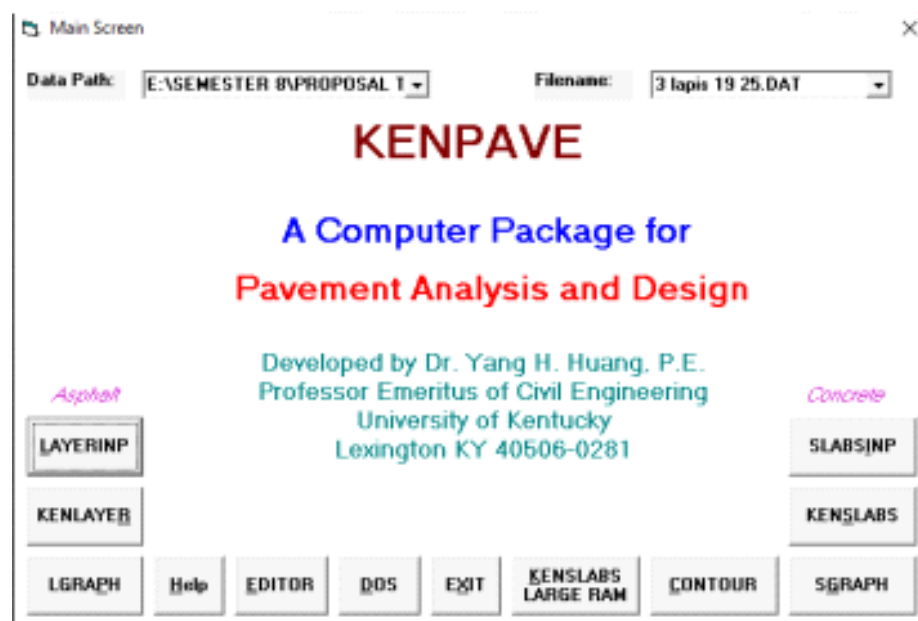
**Gambar 3.2 Tampilan Awal Program *KENPAVE***

Program *KENPAVE* ini dibagi menjadi empat program yaitu *LAYERINP*, *KENLAYER*, *SLABINP* dan *KENSLAB*. Perbedaan dari empat program ini adalah untuk *LAYERINP* dan *KENLAYER* merupakan program untuk menganalisis perkerasan lentur berdasarkan pada teori sistem lapis banyak, sedangkan *SLABINP* dan *KENSLAB* merupakan program untuk menganalisis perkerasan kaku yang berdasarkan metode elemen. Berikut ini merupakan tampilan awal dari program *KENPAVE* ditunjukkan pada gambar 3.2 berikut

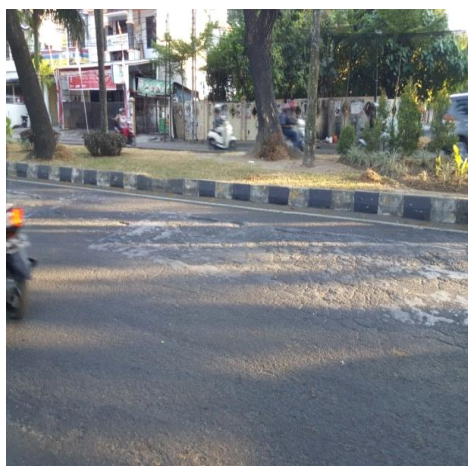
Kerusakan pelepasan terjadi ketika lapisan aspal mulai terlepas dari agregat (kerikil dan pasir) pada perkerasan jalan. Ini menyebabkan agregat kehilangan ikatan dengan aspal sehingga butir-butir agregat lepas dan permukaan jalan menjadi kasar atau berlubang (Gambar 4.4). Sementara kerusakan rektak buaya adalah pola retak pada lapisan aspal yang berbentuk menyerupai kulit buaya. Keretakan ini terdiri dari retak-retak kecil yang saling berhubungan, membentuk pola retak berbentuk persegi kecil atau banyak segi. Penyebab utama retak buaya adalah beban lalu lintas yang berlebihan, yang menyebabkan deformasi pada lapisan dasar jalan (Gambar 4.5).

**Gambar 4.4. Kerusakan Pelepasan**

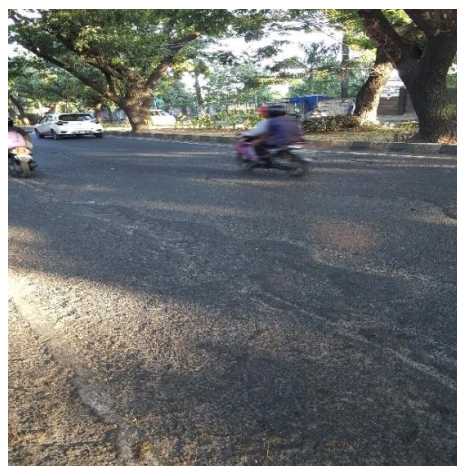
**Gambar 4.5. Kerusakan Retak Buaya Lapisan Aspal dan Alur**

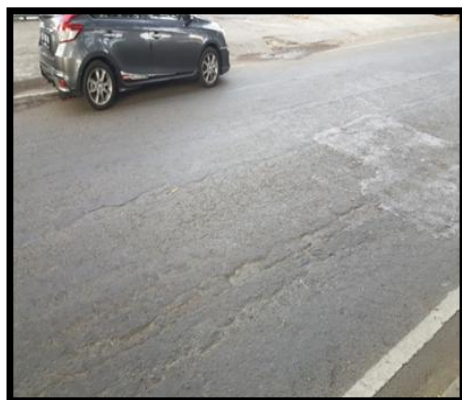
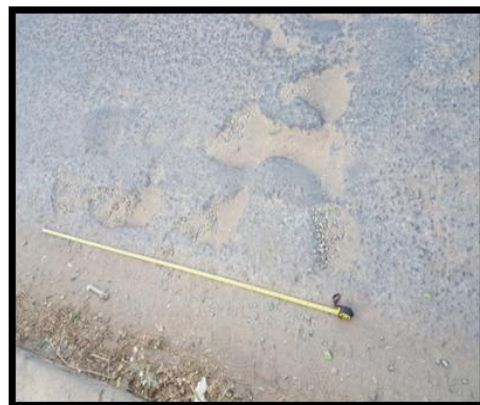
**Gambar 4.6. Kerusakan Alur      Gambar 4.7. Kerusakan Lubang**

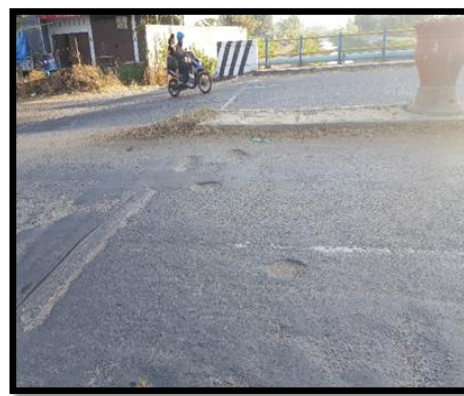
**Gambar 4.8. Kerusakan Alur      Gambar 4.9. Kerusakan Lubang Retak dan Kulit Buaya**

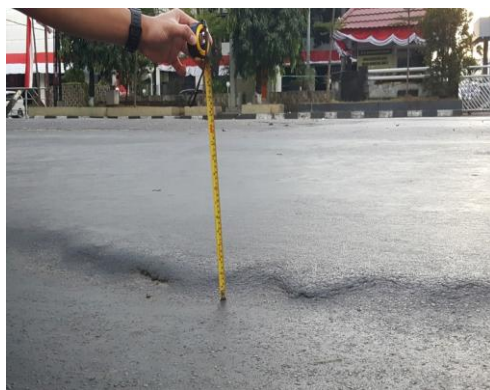
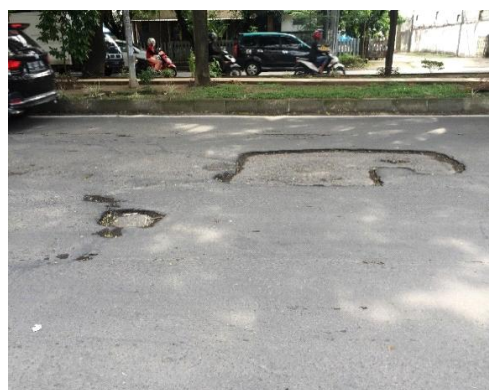
**Gambar 4.10. Kerusakan Kegemukan      Gambar 4.11. Kerusakan Pathole**

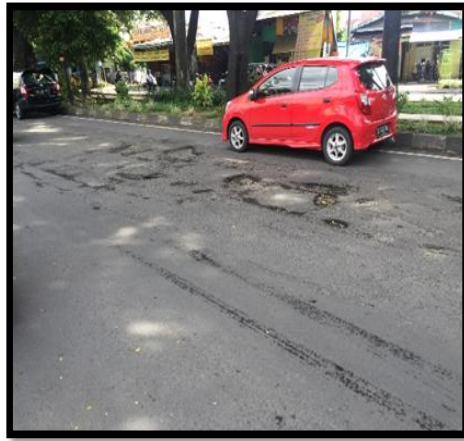
**Gambar 4.12. Kerusakan Pathole**

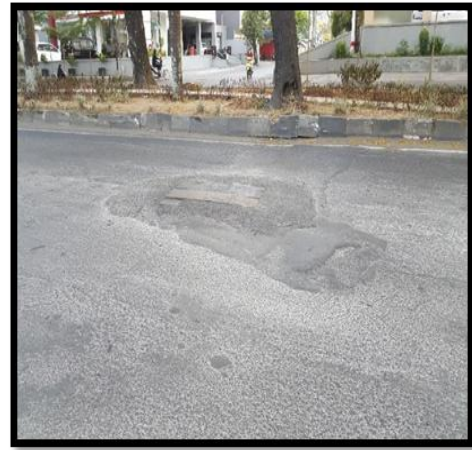
**Gambar 4.13. Kerusakan Tambalan Jalan**

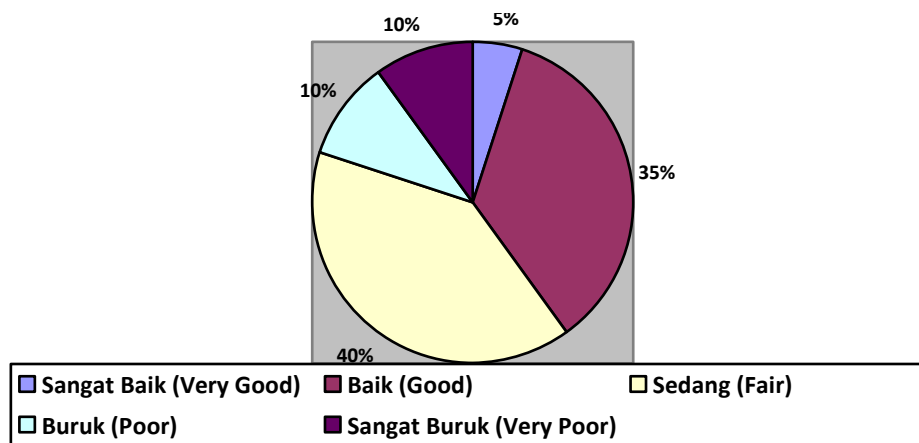
Berdasarkan penilaian kondisi perkerasan Jalan Hertasning dan Jalan Yasin Limpo yang telah dilakukan dengan metode PCI, diketahui persentase nilai PCI setiap segmen pada masing-masing arah. Rating pada arah Makassar – Gowa dan arah sebaliknya adalah sedang (*fair*) dengan nilai persentase PCI sebesar 40%. Terdapat rating sangat baik (*excellent*) pada segmen 5 di ruas arah Makassar – Gowa dengan nilai PCI sebesar 71 serta pada segmen 31 dan 32 di ruas arah Gowa – Makassar dengan nilai PCI sebesar 77 dan 71. Adapun nilai PCI terendah sebesar 22 dengan kategori sangat buruk (*very poor*) pada segmen 15.

Gambar 5.6 Persentase Rating Nilai PCI Arah Makassar – Gowa

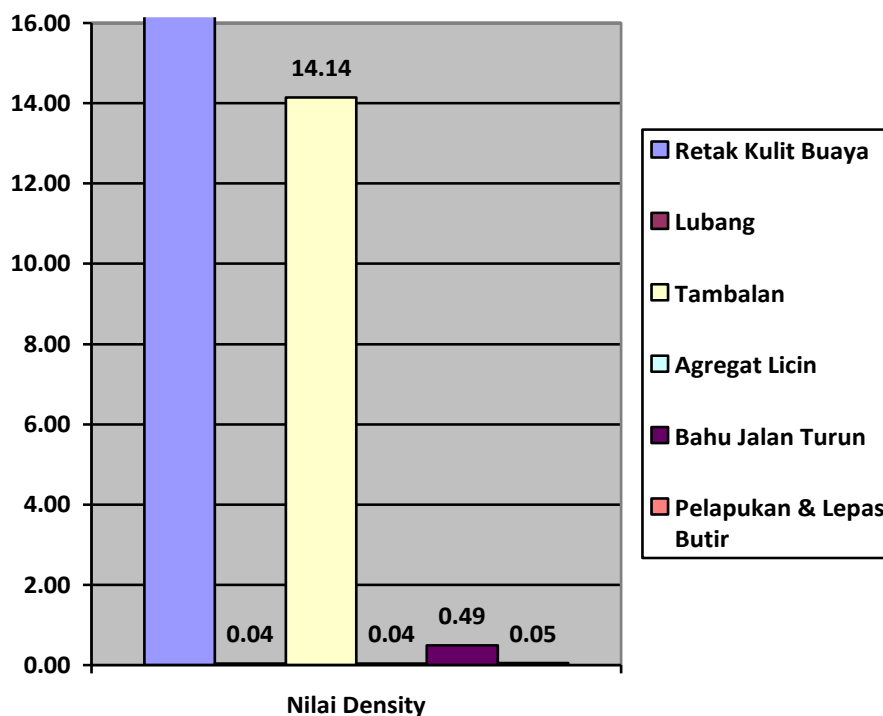
Pada arah Gowa – Makassar nilai *density* pada kerusakan dominan yaitu retak kulit buaya adalah sebesar 16,68% dan tambalan sebesar 14,14%. Rekapitulasi lengkap nilai *density* masing-masing kerusakan disajikan pada Gambar 5.8 dan Gambar 5.9 berikut:

Gambar 5.9 Nilai Density Rerata Arah Gowa – Makassar

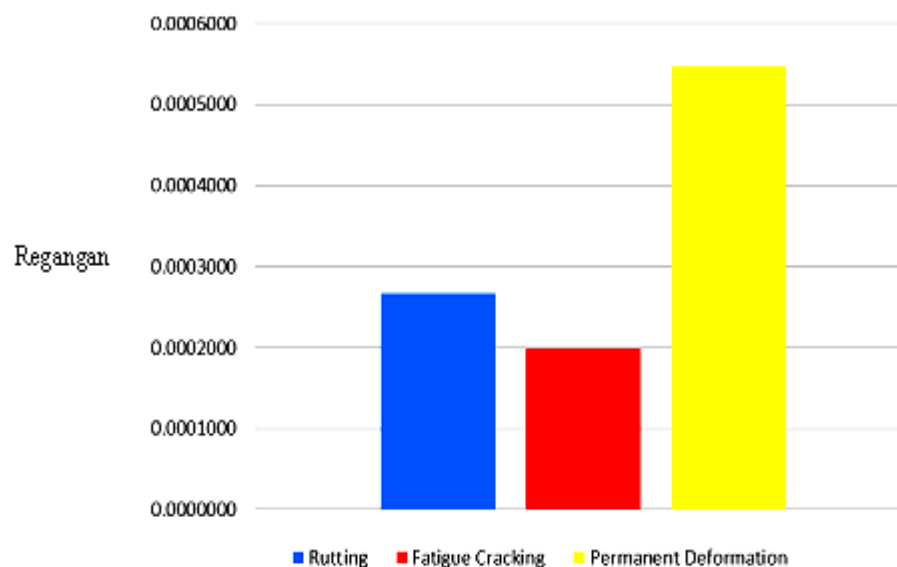
Metode mekanistik-empirik pada penelitian ini digunakan untuk memperoleh nilai tegangan-regangan dengan menggunakan pemodelan *LAYERINP* dan *KENLAYER* yang memerlukan beberapa parameter input pada software *KENPAVE*. Selain itu, metode ini dapat digunakan untuk memperoleh nilai sisa umur layan dari ruas Jalan Hertasning dan Jalan Yasin Limpo. Dari hasil analisis yang telah dilakukan dengan software *KENPAVE*, diperoleh nilai tegangan-regangan yang menjadi parameter penting untuk mengetahui sejauh mana perkerasan tersebut mampu menahan beban yang melintas di atasnya. Adapun nilai regangan dan dari hasil analisis untuk lapis tambahan dapat dilihat pada Gambar 5.15 berikut.

Gambar 5.15 Nilai Regangan Lapis Tambahan Jalan Hertasning dan Jalan Yasin Limpo

Berdasarkan Tabel 5.29 dapat diketahui pada ruas Jalan Hertasning dan Jalan Yasin Limpo diperoleh nilai regangan tarik pada bagian bawah lapis AC-Base adalah sebesar 0,0001992 untuk analisis jenis kerusakan fatigue cracking dengan nilai repetisi beban sebesar 150.843.548 ESAL. Adapun diperoleh nilai regangan tekan sebesar 0,0002674 untuk analisa kerusakan rutting dengan nilai repetisi beban sebesar 12.756.196 ESAL. Kemudian nilai regangan tekan di lapisan subgrade adalah sebesar 0,0005486 untuk analisis deformation dengan nilai repetisi beban sebesar 531.640 ESAL. Maka, berdasarkan hasil dari analisis beban yang telah dilakukan menggunakan *KENPAVE* diketahui pada lapis perkerasan tambahan (*overlay*) ini ternyata tidak mampu mengakomodasi beban sampai tahun ke-10 sesuai dengan rencana karena sudah mengalami penurunan kinerja dengan terjadinya kerusakan deformasi pada lapisan tanah dasar di tahun ke-2 dan terjadi kerusakan rutting pada tahun ke-9. Terjadi kerusakan pada lapis subgrade pada tahun ke-2 karena repetisi beban yang melintas jalan tersebut lebih tinggi dibanding dengan dengan LHR Rencana (Nr). Oleh karenanya dipilih opsi penanganan lain berupa rekonstruksi perkerasan jalan.

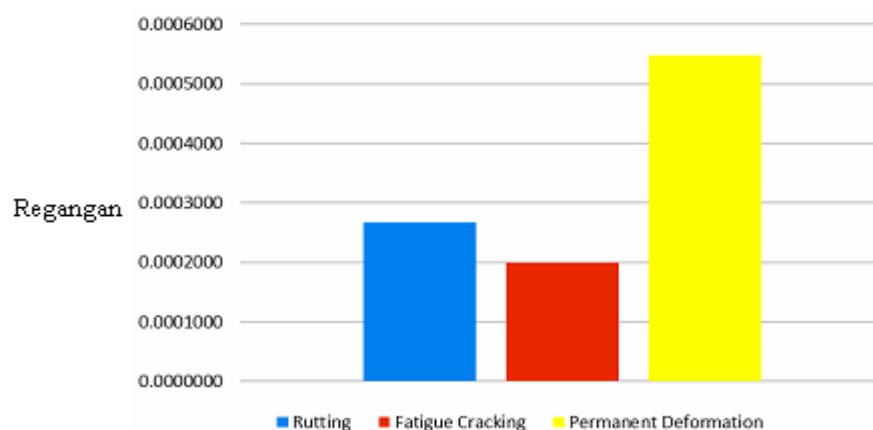
Nilai tegangan dan regangan menjadi parameter penting untuk dapat mengetahui sejauh mana suatu perkerasan dapat menahan beban yang melintas di atasnya. Adapun nilai regangan dari hasil analisis untuk lapis perkerasan baru dapat dilihat pada Gambar 5.19 berikut.

Gambar 5.18 Nilai Regangan Lapis Perkerasan Baru Jalan Hertasning dan Jalan Yasin Limpo

Berdasarkan Tabel 5.38 di atas diketahui pada ruas Jalan Hertasning dan Jalan Yasin Limpo untuk lapis perkerasan baru diperoleh nilai regangan tarik dibagian bawah lapis AC Base sebesar 0,0002090 untuk kerusakan fatigue cracking dengan nilai repetisi beban sebesar 123.820.136 *ESAL*. Selain itu diperoleh nilai regangan tekan sebesar 0,0002387 untuk analisa kerusakan rutting dengan nilai repetisi beban 21.190.067 *ESAL*. Adapun nilai regangan tekan di lapisan subgrade sebesar 0,0003358 untuk analisis kerusakan permanent deformation dengan repetisi beban sebesar 4.608.419 *ESAL*. Estimasi LHR Rencana (*Nr*) selama umur rencana sudah disesuaikan dengan kapasitas ruas Jalan Hertasning dan Jalan Yasin Limpo yang telah melampaui batas standar nilai derajat kejenuhan di tahun ke-10 sehingga pertumbuhan lalu lintas dianggap nol setelah tahun tersebut, begitu pula dengan nilai faktor pertumbuhan lalu lintas (*R*). Maka, berdasarkan hasil analisis beban yang telah dilakukan dengan menggunakan program *KENPAVE* dapat diketahui untuk lapisan perkerasan baru ini mengalami kerusakan permanent deformation pada tahun ke-6 dan mengalami kerusakan rutting pada tahun ke-11.
