TUGAS AKHIR

**EVALUASI KERUSAKAN PERKERASAN LENTUR
MENGUNAKAN METODE *PAVEMENT CONDITION INDEX*
(PCI) PADA JALAN KARANG BOLONG, KEBUMEN**

**(*FLEXIBLE PAVEMENT DAMAGE EVALUATION USING THE
PAVEMENT CONDITION INDEX (PCI) METHOD ON THE
KARANG BOLONG ROAD, KEBUMEN*)**

**PROGRAM STUDI TEKNIK SIPIL
FAKULTAS TEKNIK SIPIL DAN PERENCANAAN
UNIVERSITAS ISLAM INDONESIA
YOGYAKARTA
2025**

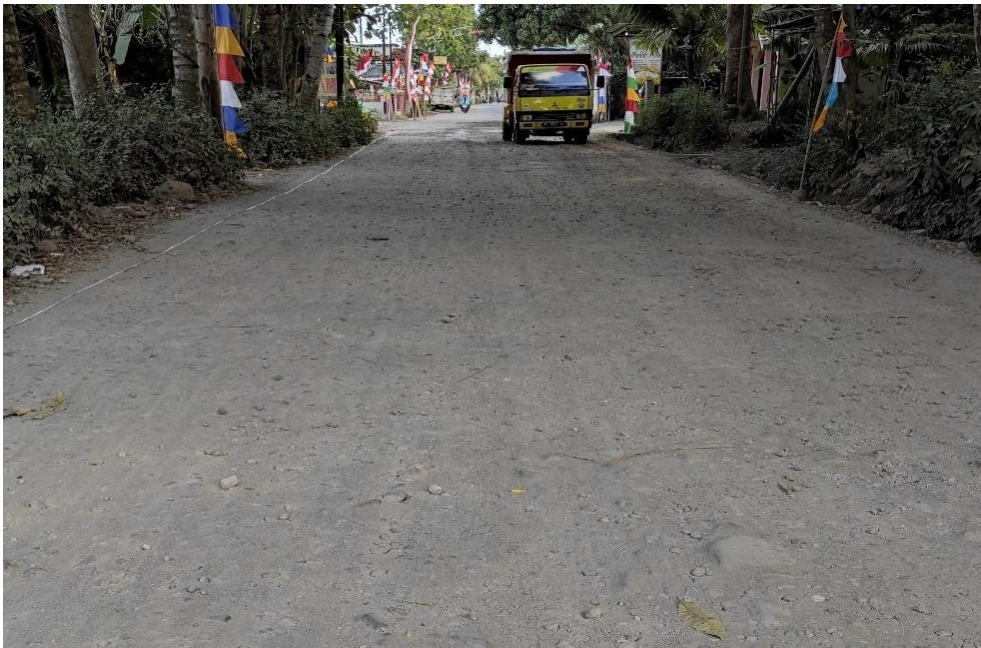
Gambar 1.3 Kerusakan Terparah pada Ruas Jalan Karang Bolong

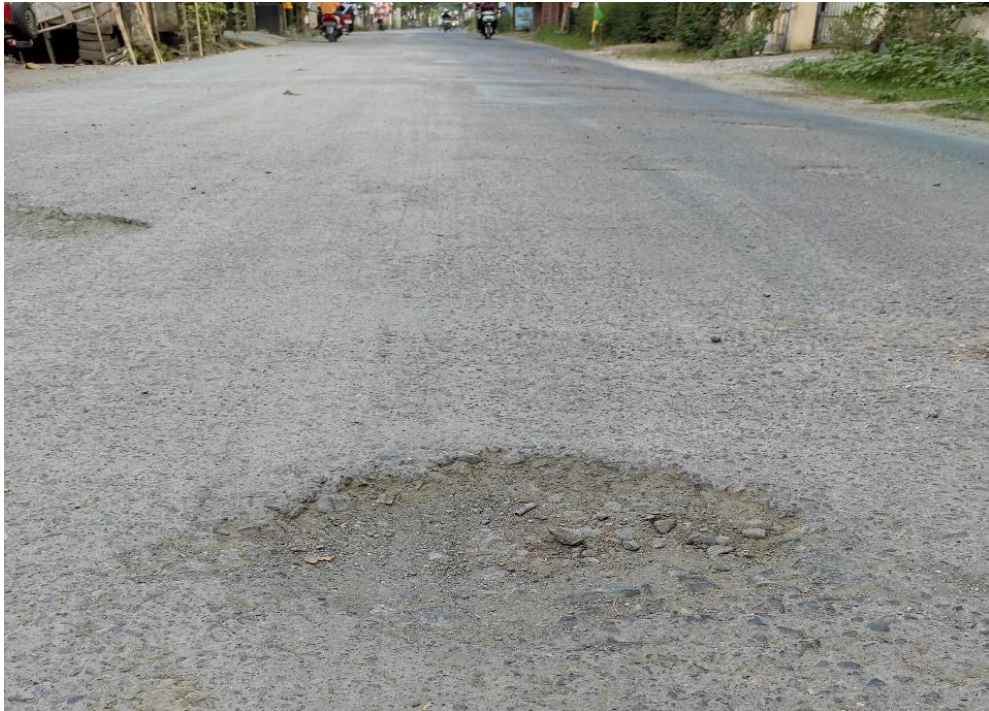
Gambar 1.4 Kerusakan Jalan Jenis Lubang

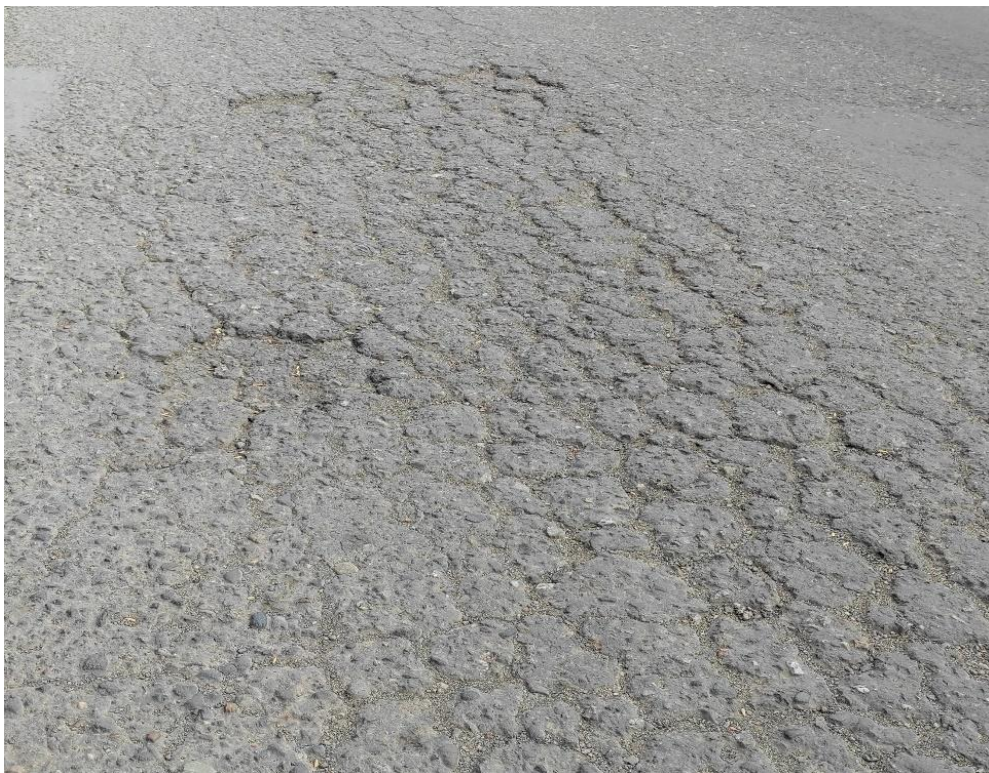
Gambar 1.5 Kerusakan Jalan Jenis Retak Kulit Buaya

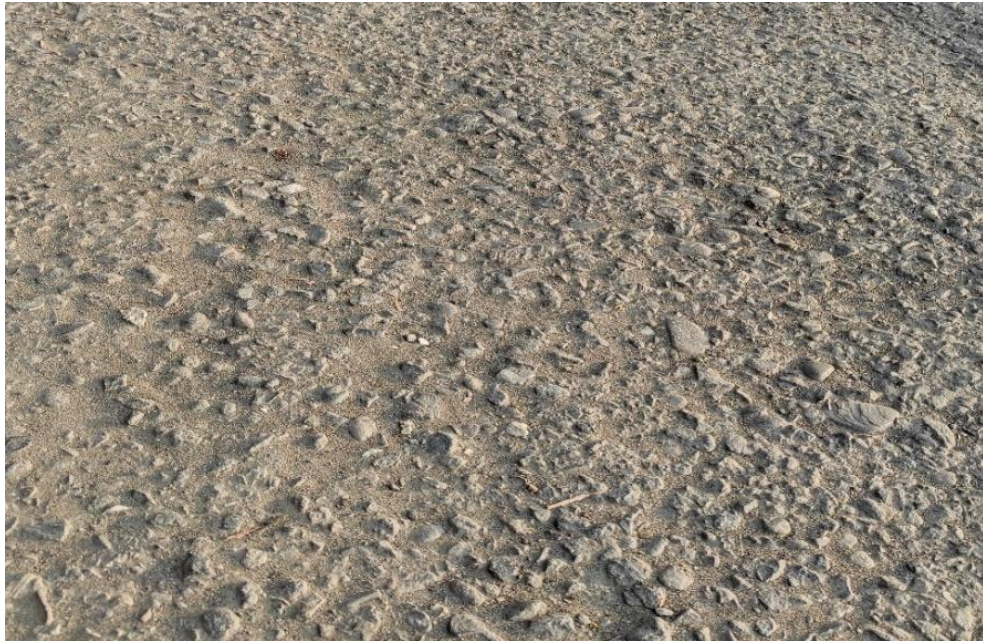
Gambar 1. 6 Kerusakan Jalan Jenis Pelapukan dan Butiran Lepas

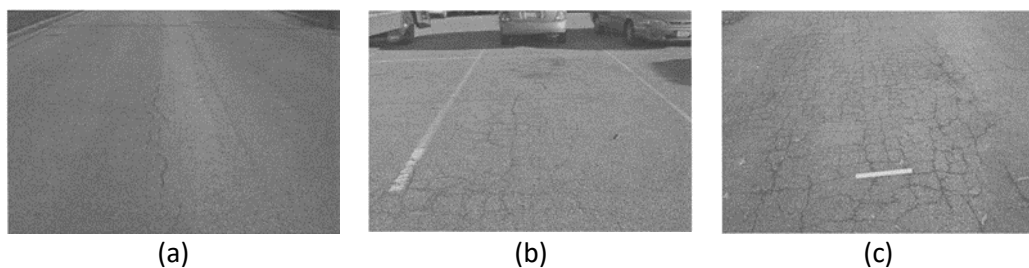
Pengukuran kerusakan retak kulit buaya (*aligator cracking*) menggunakan satuan meter persegi (ft persegi) luas permukaan yang mengalami retak. Kesulitan utama dalam mengukur kerusakan retak kulit buaya yaitu jika suatu daerah retak terdapat dua atau tiga tingkat

Gambar 3. 1 Contoh Kerusakan Tipe *Aligator Cracking* (a) *Low*, (b) *Medium*, dan (c) *High*

- (i.) *LOW* (Rendah) – Belum perlu dilakukan perbaikan, penutup permukaan, lapis tambahan (*overlay*)
- (ii.) *MEDIUM* (Sedang) – Penambahan parsial atau diseluruh kedalam, lapis tambahan dan rekonstruksi
- (iii.) *HIGH* (Tinggi) – Penambalan parsial diseluruh kedalam, lapisan tambahan dan rekonstruksi.

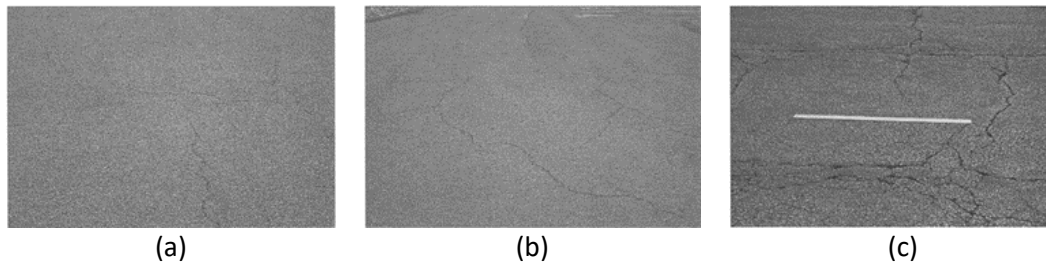
Pengukuran kerusakan retak blok (*block cracking*) diukur dengan satuan meter persegi (ft persegi) luas permukaan yang mengalami retak blok. Retak blok pada suatu daerah kerusakan biasanya terjadi dengan satu tingkat keparahan; namun jika dalam satu daerah kerusakan terdapat retak blok yang mempunyai tingkat keparahan berbeda dan mudah diidentifikasi, maka retak blok harus dicatat terpisah sesuai tingkat kerusakannya.

Gambar 3. 2 Contoh Kerusakan Tipe *Block Cracking* (a) *Low*, (b) *Medium*, dan (c) *High*

- (i.) *LOW* (Rendah) – Penutupan retak (*seal cracks*) bila retak melebihi 3 mm
- (ii.) *MEDIUM* (Sedang) – Penutupan retak (*seal cracks*) mengembalikan permukaan ; dikasarkan dengan pemanas dan lapis tambahan
- (iii.) *HIGH* (Tinggi) – Penutupan retak (*seal cracks*) mengembalikan permukaan ; dikasarkan dengan pemanas dan lapis tambahan.

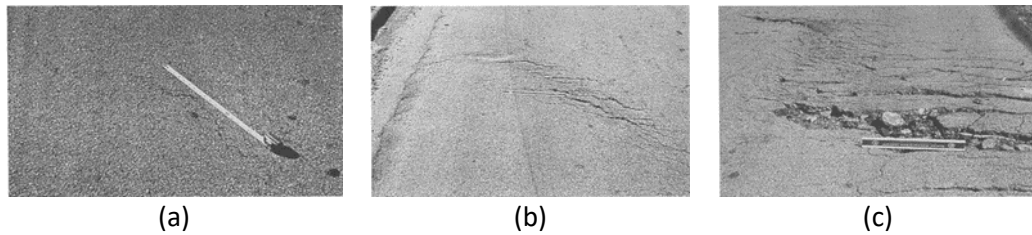
Gambar 3. 3 Contoh Kerusakan Tipe *Slippage Cracking* (a) *Low*, (b) *Medium*, dan (c) *High*

- (i.) *LOW* (Rendah) – Belum perlu diperbaiki, penambalan parsial
- (ii.) *MEDIUM* (Sedang) – Penambalan parsial
- (iii.) *HIGH* (Tinggi) – Penambalan parsial

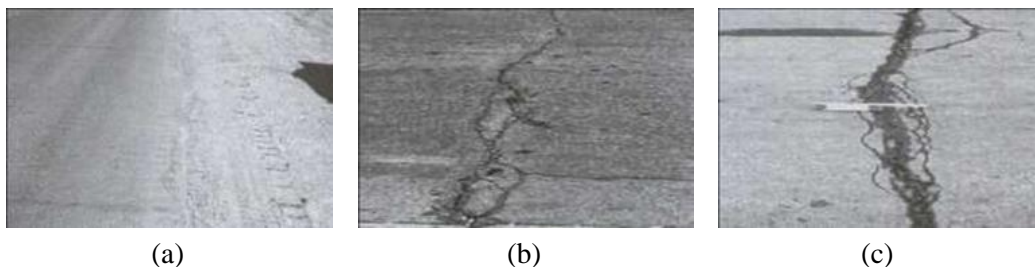
(a) (b) (c)
Gambar 3. 4 Kerusakan Tipe Joint Reflection Cracking (a) Low, (b) Medium, dan (c) High
 (Sumber : Shahin 1994)

- (i.) *LOW* (Rendah) – Penutup lebih dari $\frac{1}{8}$ in (3 mm)
- (ii.) *MEDIUM* (Sedang) – Penutup retakan (*seal cracks*); penambahan kedalaman parsial
- (iii.) *HIGH* (Tinggi) – Penambahan kedalaman parsial; rekonstruksi.

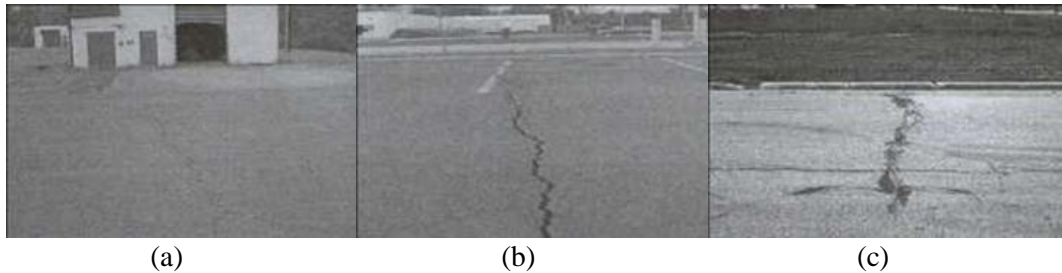
Gambar 3. 5 Contoh Kerusakan Tipe *Longitudinal and Transverse Cracking, Non-PCC Slab Joint Reflective* (a) *Low*, (b) *Medium*, dan (c) *High*
(Sumber : Shahin 1994)

- (i.) *LOW* (Rendah) – Belum perlu diperbaiki; pengisi retakan (seal cracks) $> 1/8$ in
- (ii.) *MEDIUM* (Sedang) – Penutupan retakan

(iii.) *HIGH* (Tinggi) – Penutupan retakan, penambahan kedalaman parsial.

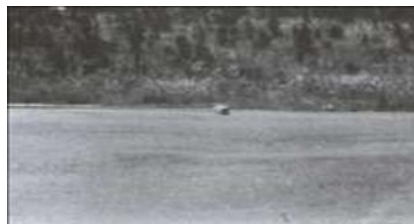
Gambar 3.8 Contoh Kerusakan Tipe Swell

Tingkat keparahan pemuaian

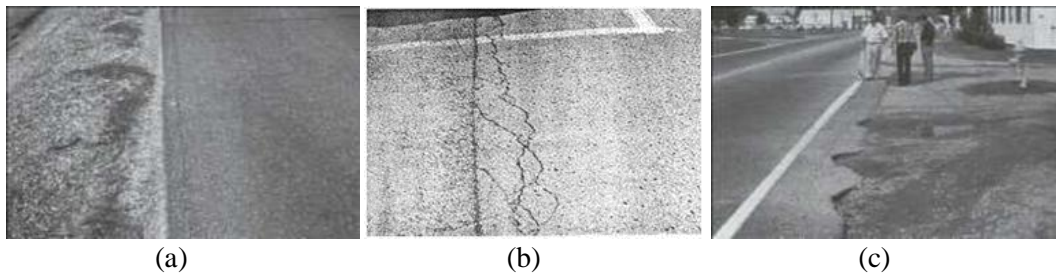
Retak tepi (*edge cracking*) adalah kondisi dimana terjadi retak yang sejajar dengan tepi perkerasan dan umumnya terjadi dengan ukuran 0,3 m sampai 0,5 m (1 feet sampai 1,5 feet) dari tepi luar perkerasan. Retak tepi akan menimbulkan kerusakan lebih parah yang disebabkan beban kendaraan dan dapat ditimbulkan oleh pelemahan lapis fondasi atas atau tanah dasar.

Gambar 3. 16 Contoh Kerusakan Tipe *Edge Cracking* (a) *Low*, (b) *Medium*, dan (c) *High*

(iii.) *HIGH* (Tinggi) – Penambalan parsial

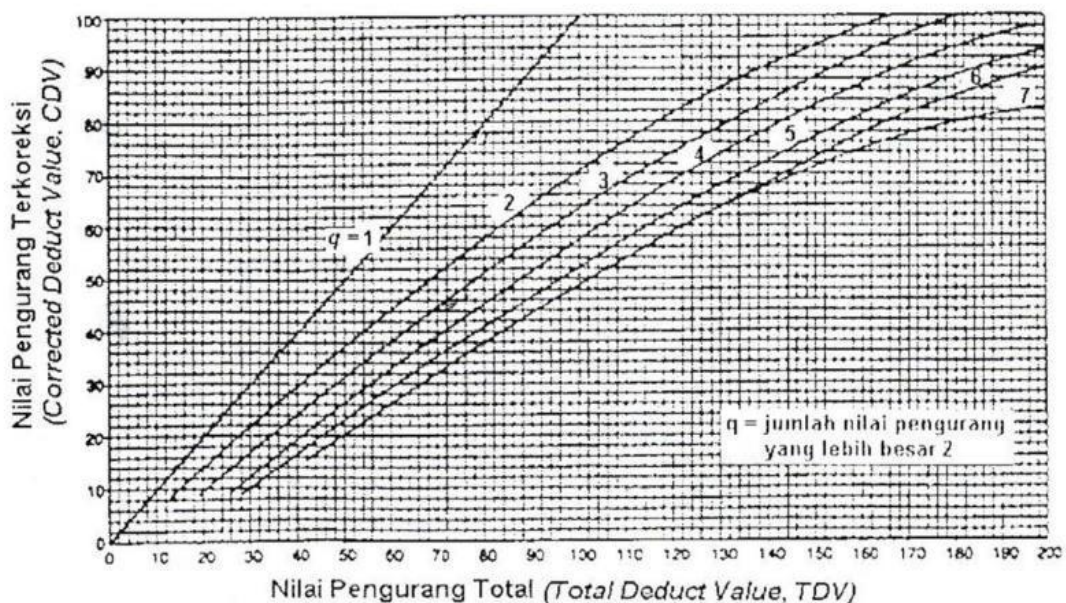
Nilai pengurang terkoreksi didapat dari kurva hubungan antara nilai pengurang total (TDV) dan nilai pengurang (DV) dengan cara menentukan kurva yang sesuai. Apabila nilai pengurang terkoreksi (CDV) yang didapat lebih kecil atau rendah dari nilai pengurang tertinggi (*Highest Deduct Value, HDV*) maka CDV yang digunakan yaitu nilai pengurang tertinggi. Nilai pengurang terkoreksi (CDV) dapat dilihat pada Gambar 3.21.

Gambar 3. 20 Kurva Nilai Pengurang Terkoreksi (CDV)

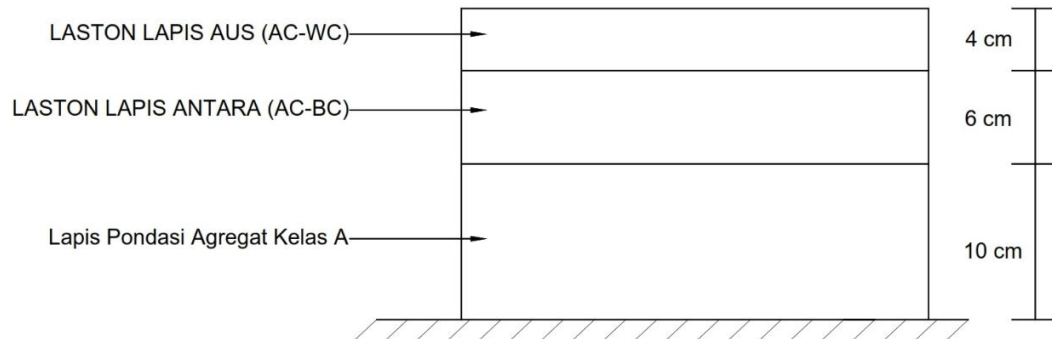
1. LASTON LAPIS AUS (AC-WC) = 4 cm
2. LASTON LAPIS ANTARA (AC-BC) = 6 cm
3. Lapis Pondasi Agregat Kelas A = 10 cm

Gambar 5. 1 Struktur Lapis Perkerasan Ruas Jalan Karang Bolong

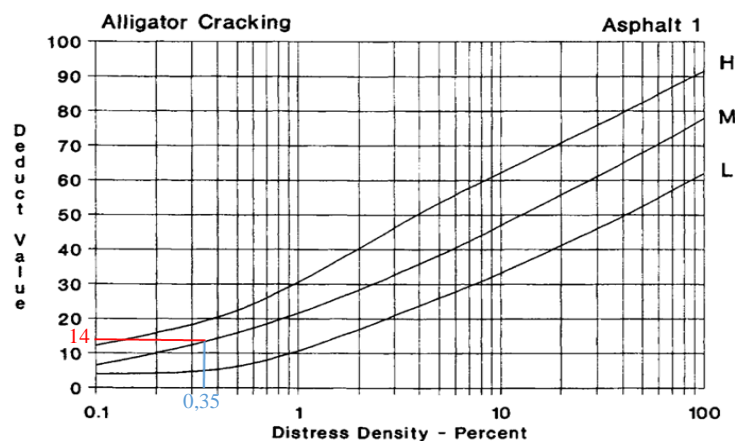
Gambar 5. 3 Nilai *Deduct Value* untuk Kerusakan Retak Kulit Buaya
(Sumber: Shahin, 1994)

Dilihat dari grafik pada Gambar 5.3, didapatkan hubungan antara *density* dengan *deduct value* dengan cara menarik garis dari nilai *density* sesuai dengan setiap *severity level*.

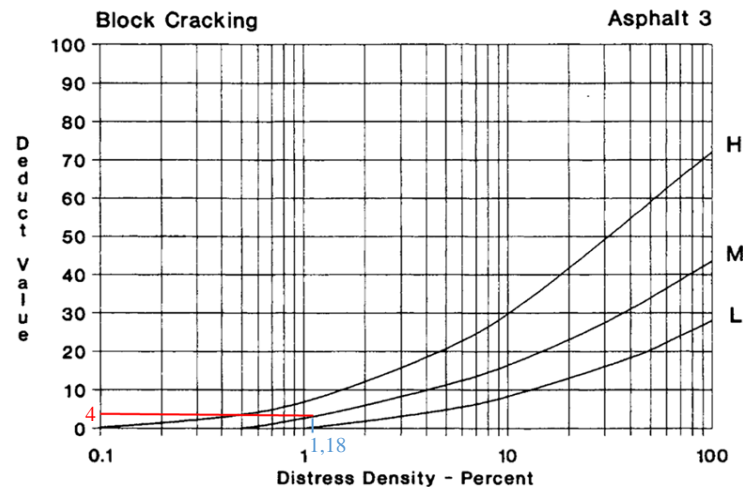
Gambar 5. 4 Nilai *Deduct Value* untuk Kerusakan Retak Blok
(Sumber: Shahin, 1994)

Dilihat dari grafik pada Gambar 5.4, didapatkan hubungan antara *density* dengan *deduct value* dengan cara menarik garis dari nilai *density* sesuai dengan setiap *severity level*.

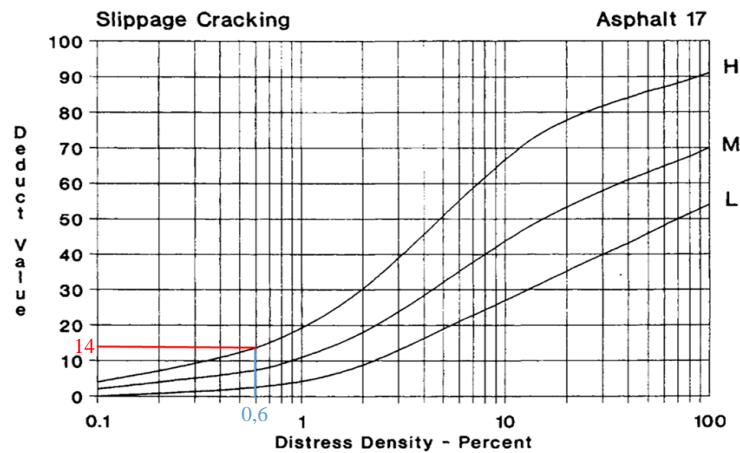
Gambar 5. 5 Nilai *Deduct Value* untuk Kerusakan Retak Slip
(Sumber: Shahin, 1994)

Dilihat dari grafik pada Gambar 5.5, didapatkan hubungan antara *density* dengan *deduct value* dengan cara menarik garis dari nilai *density* sesuai dengan setiap *severity level*.

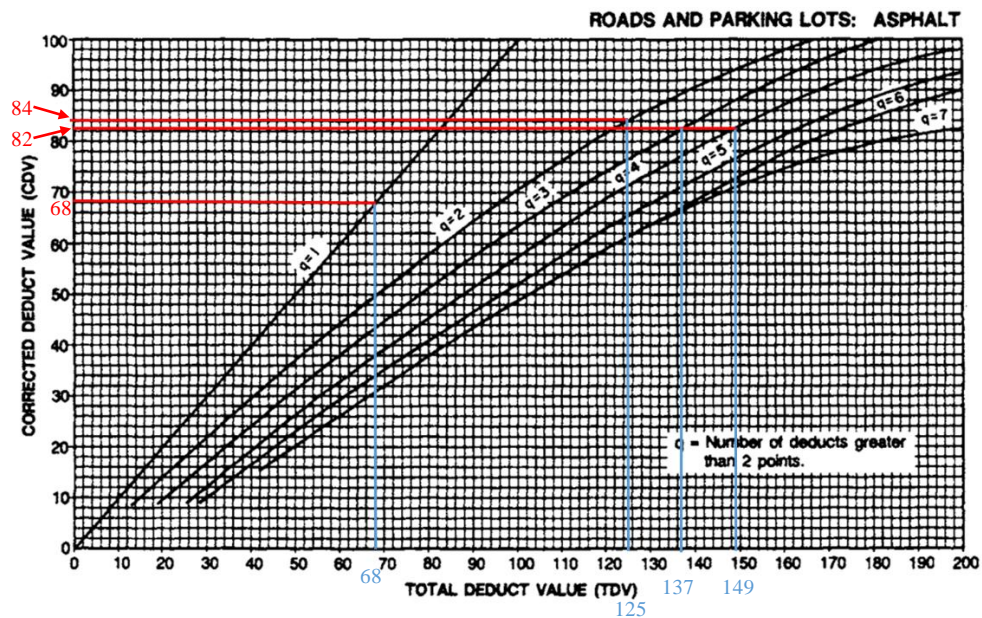
Langkah selanjutnya setelah dilakukan iterasi pada data individual pada segmen 40, mencari nilai pengurang terkoreksi (*Corrected Deduct Value*, CDV) yang didapat dari kurva hubungan antara nilai pengurang total (TDV) dan nilai pengurang (DV) dengan cara menarik garis nilai TDV yang sesuai dengan nilai q. Untuk lebih jelasnya dapat dilihat pada kurva Gambar 5.7 berikut.

Gambar 5. 7 Nilai Pengurang Terkoreksi (CDV)
(Sumber: Shahin, 1994)

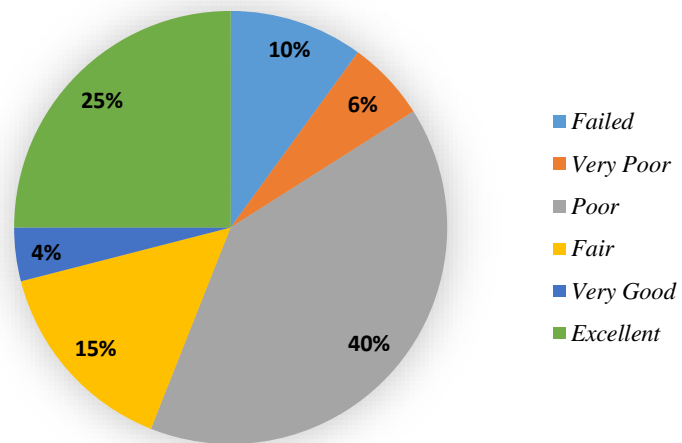
**Gambar 5. 9 Diagram Persentase Kategori Nilai PCI**

Berdasarkan perhitungan presentase rating nilai PCI didapatkan presentase kategori kerusakan tertinggi hingga terkecil pada Ruas Jalan Karang Bolong yaitu buruk (*poor*) dengan jumlah segmen 21 atau 40%, baik sekali (*excellent*) jumlah segmen 13 atau 25%, sedang (*fair*) jumlah segmen 8 atau 15%, gagal (*failed*) jumlah segmen 5 atau 10%, sangat buruk (*very poor*) jumlah segmen 3 atau 6%, dan kategori sangat baik (*very good*) dengan jumlah segmen 2 atau 4%.

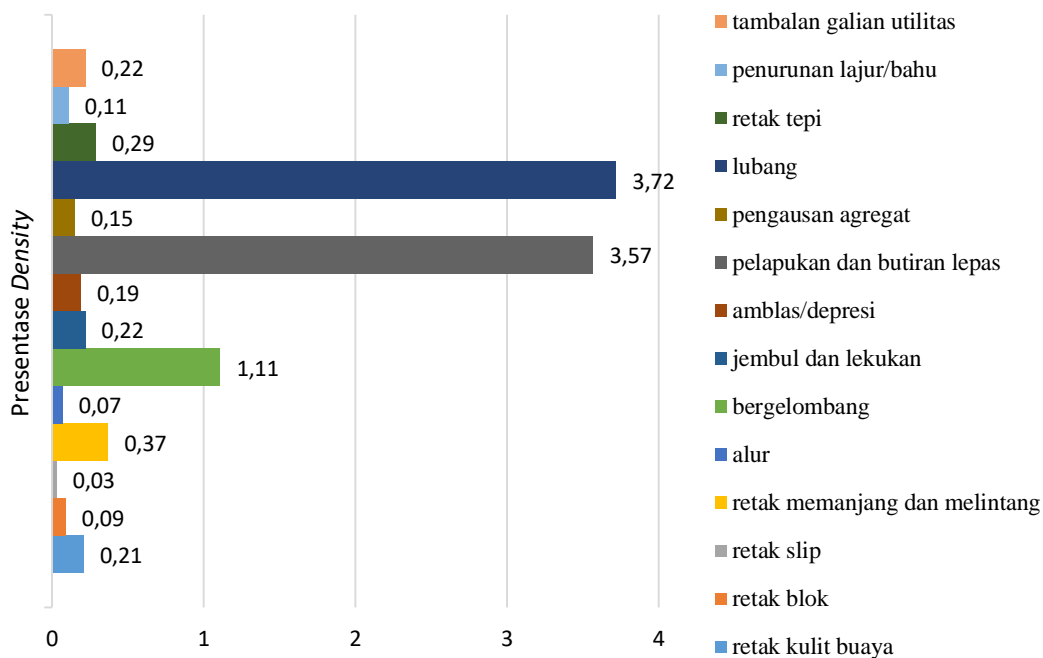
Gambar 5. 10 Diagram Nilai *Density* Rerata Jalan Karang Bolong

Berdasarkan hasil rekapitulasi kerusakan berdasarkan nilai *density* pada Ruas Jalan Karang Bolong didapatkan jenis kerusakan yang dominan yaitu lubang dengan nilai *density* rata-rata sebesar 3,72%, sedangkan untuk jenis kerusakan yang paling sedikit yaitu retak slip dengan nilai *density* rerata sebesar 0,03%. Untuk jenis kerusakan yang tidak ditemui berdasarkan nilai *density* yaitu retak reflektif sambungan, sungkur, pemuaian/mengembang, kegemukan, dan perpotongan rel. Adapun peta ruas Jalan Karang Bolong berdasarkan rating kerusakan tiap segmen dapat dilihat pada Gambar 5.11 berikut.

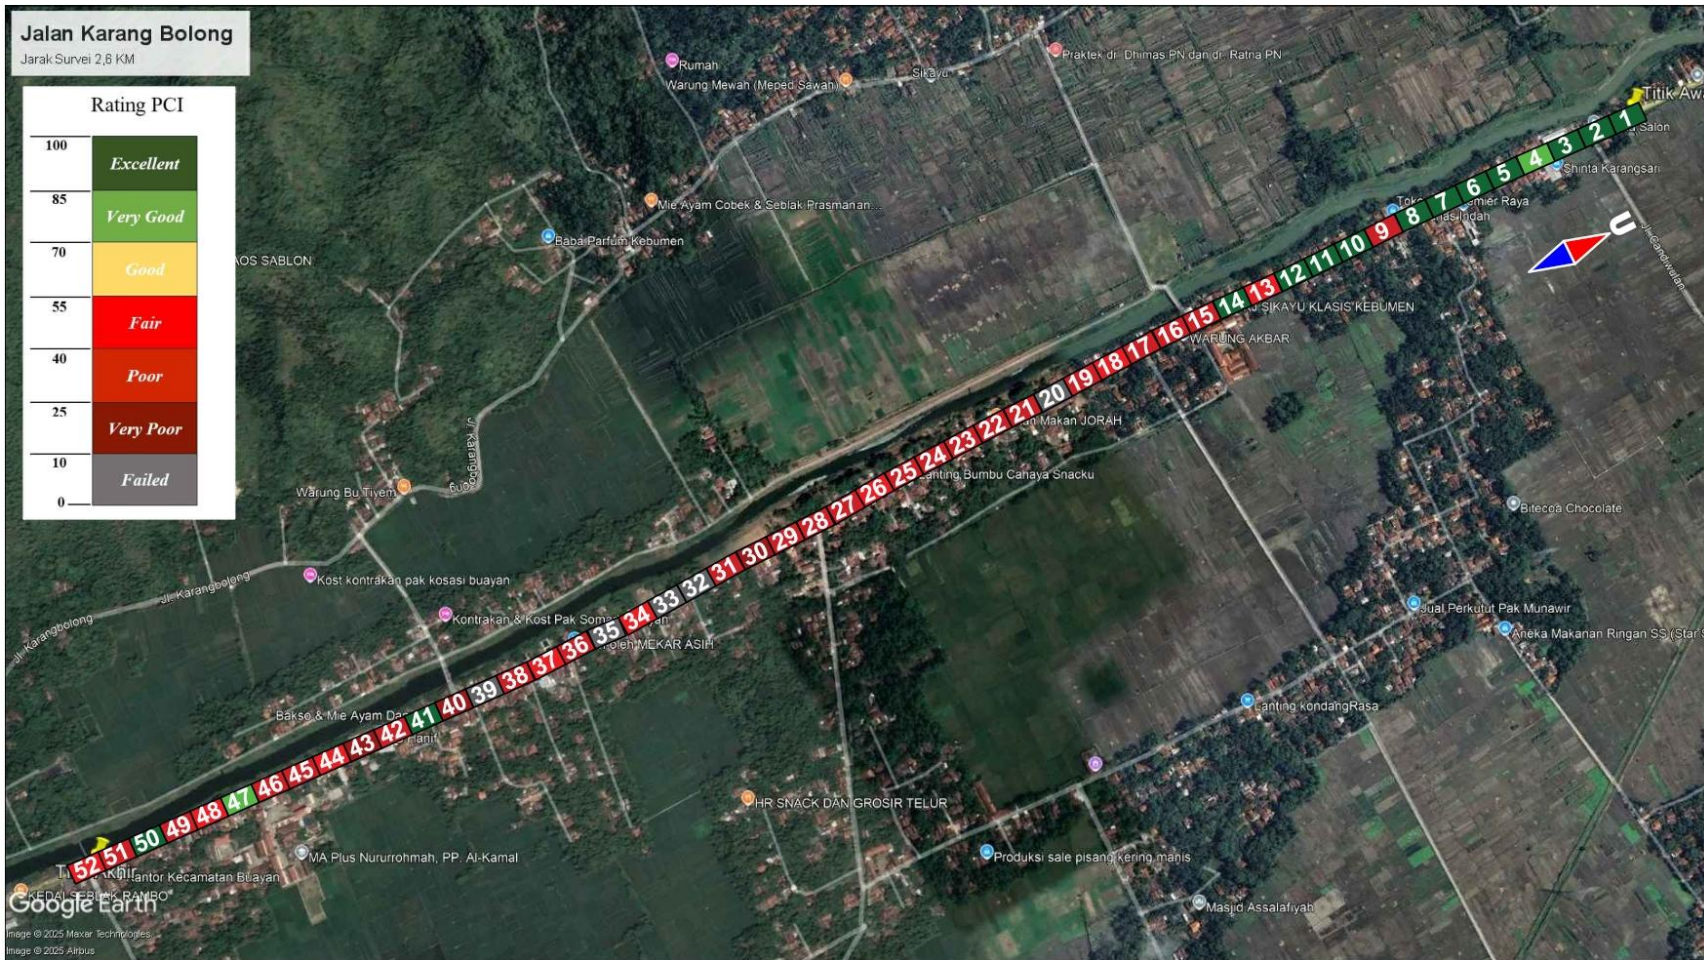
Gambar 5. 11 Peta Kategori Rating Kerusakan

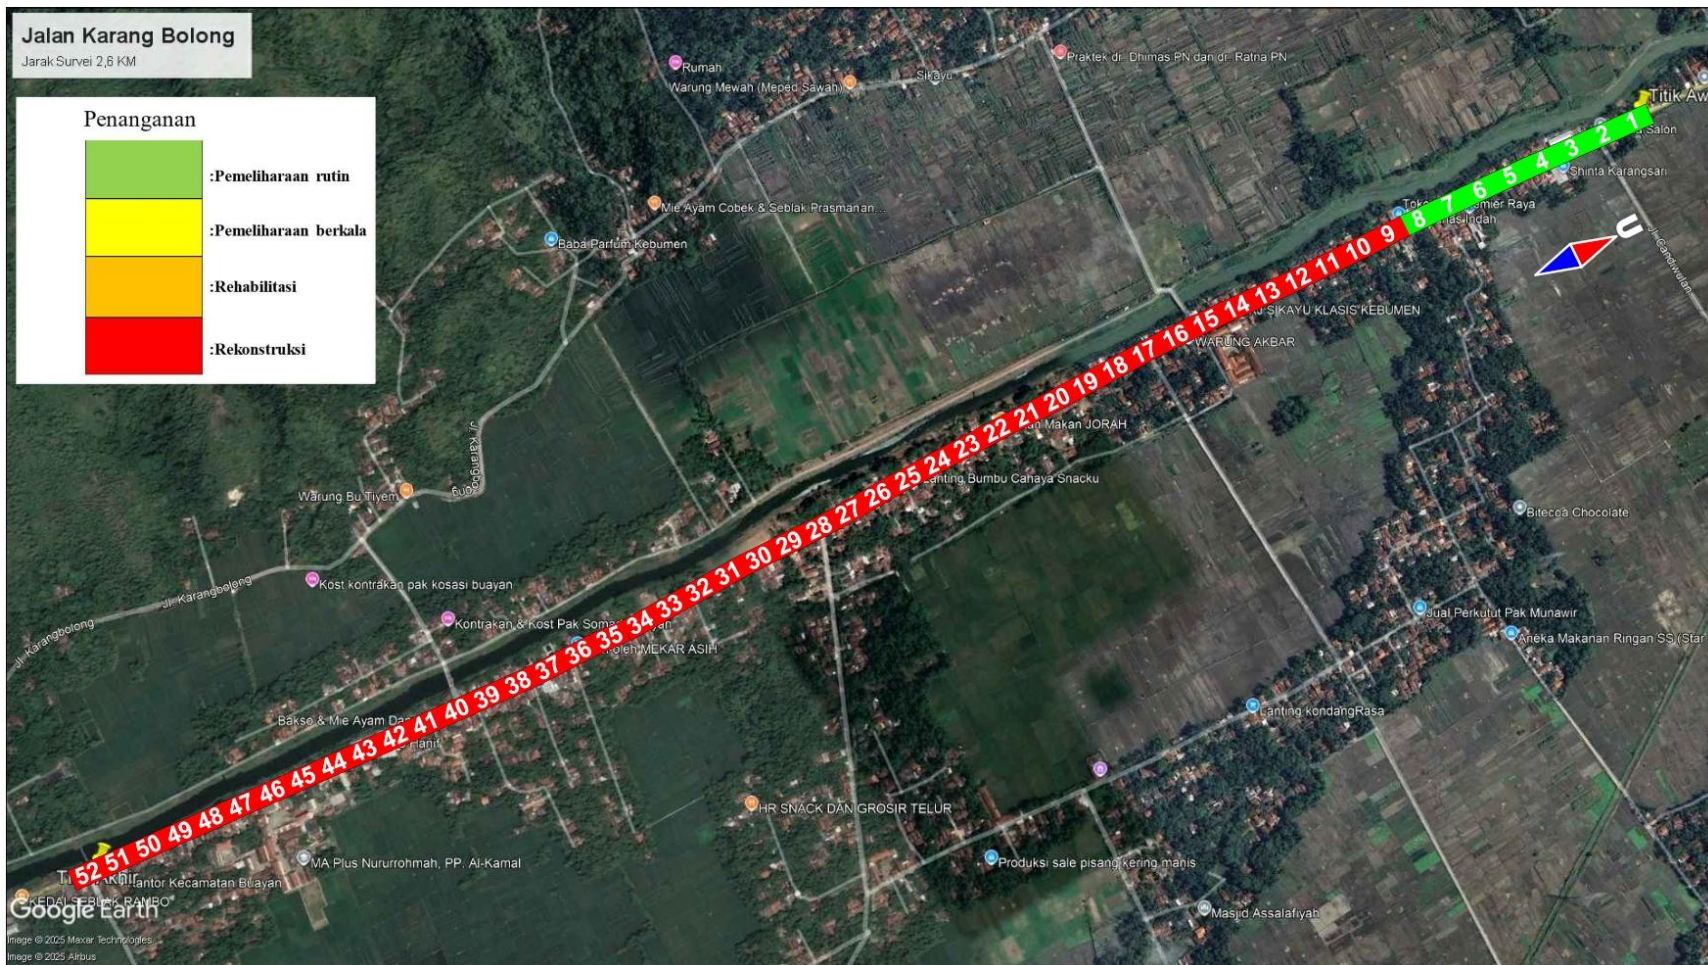
Pada kondisi dilapangan kerusakan yang banyak terjadi yaitu kerusakan lubang dan butiran lepas pada tingkatan kerusakan *high* yang berarti kondisi perkerasan pada ruas Jalan Karang Bolong tergolong parah dan membutuhkan penanganan lebih lanjut. Tindakan rekonstruksi diperlukan supaya perkerasan lama yang telah rusak dapat diperbaiki dengan perencanaan struktur jalan yang dapat menahan beban lalu lintas yang dapat mencegah kerusakan lebih lanjut. Adapun untuk penanganan pada segmen ruas Jalan Karang Bolong dapat dilihat pada Gambar 5.12 berikut.

Gambar 5. 12 Penanganan Perbaikan ruas Jalan Karang Bolong KM 5.750-8.350

Untuk segmen yang memiliki kondisi rating PCI buruk, sangat buruk dan gagal dengan nilai PCI 40 sampai 0 yang rata-rata terjadi pada segmen 9 sampai 52 tindakan yang direkomendasikan adalah rekonstruksi. Kegiatan rekonstruksi merupakan perbaikan yang melibatkan penggantian seluruh lapisan perkerasan yang rusak.

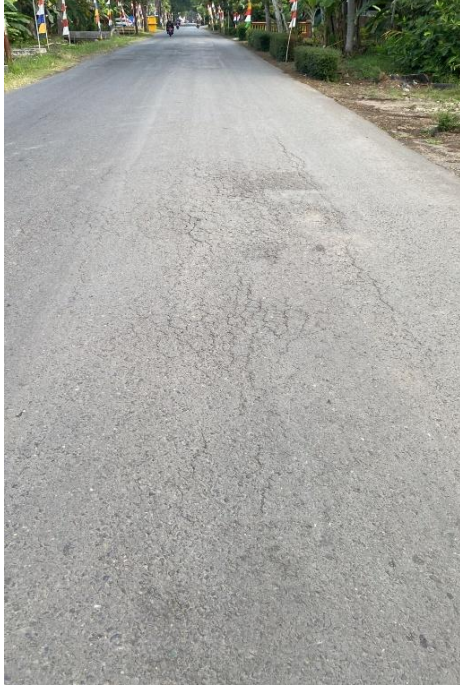
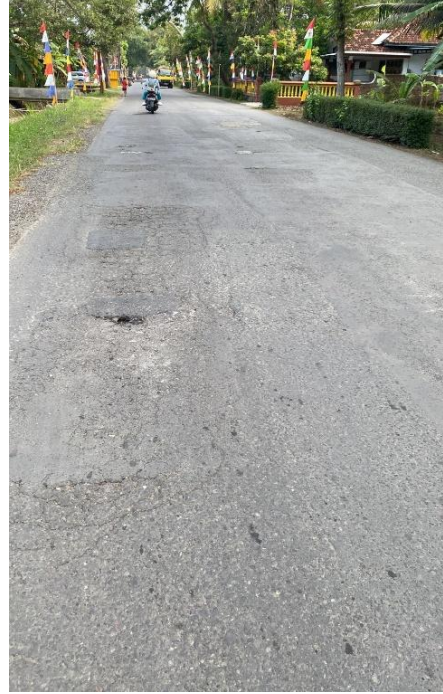
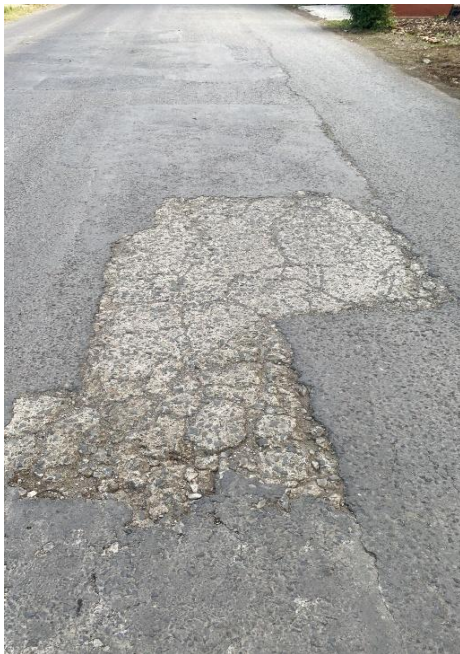
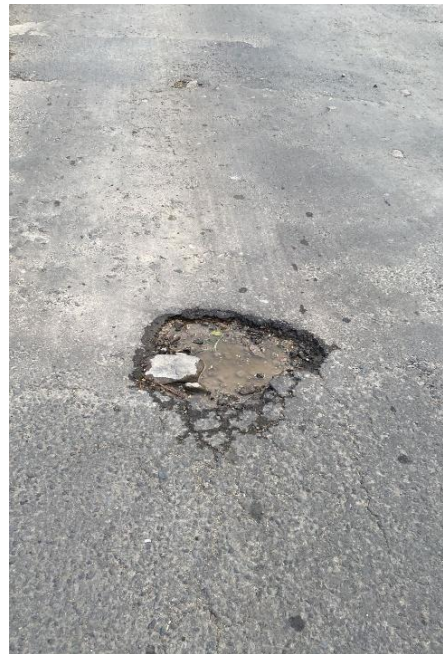
Dokumentasi Survei Segmen 9

| Formulir Survei Kondisi Perkerasan Jalan | | | | | | |
|--|---|---|---|---|---|---|
| | | | | | Poor | |

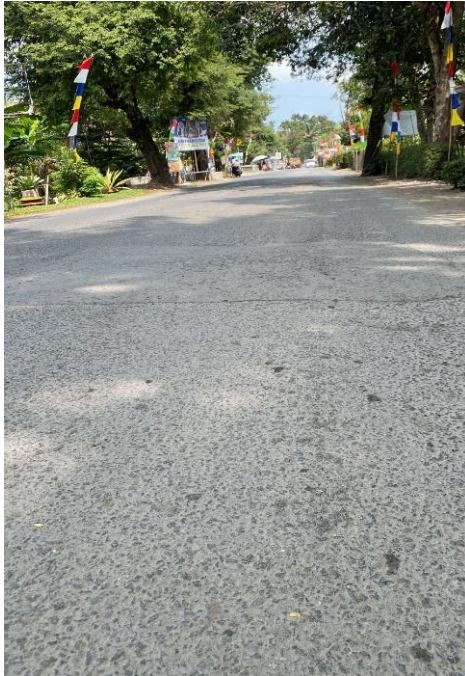
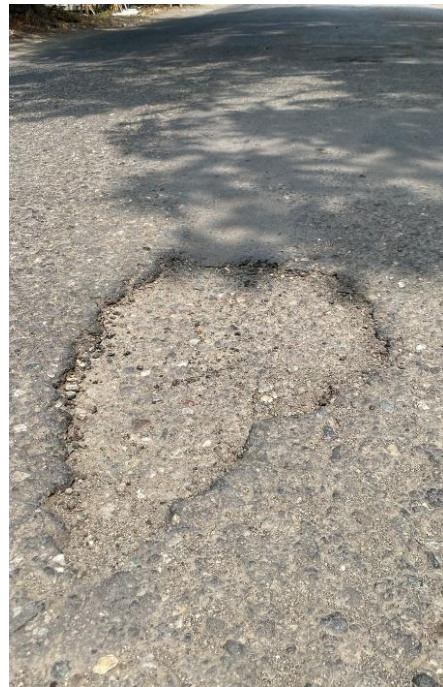
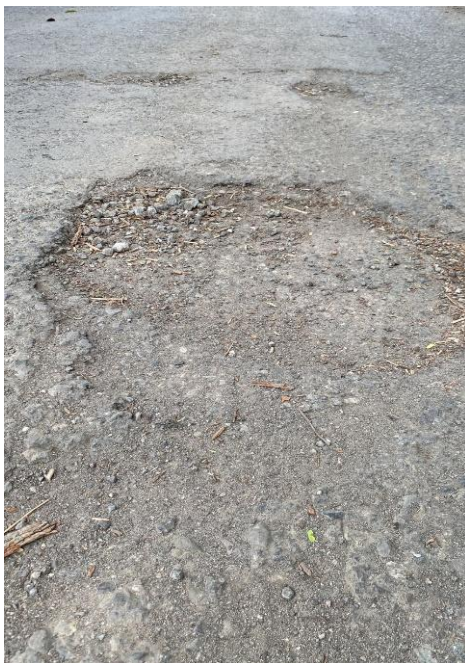
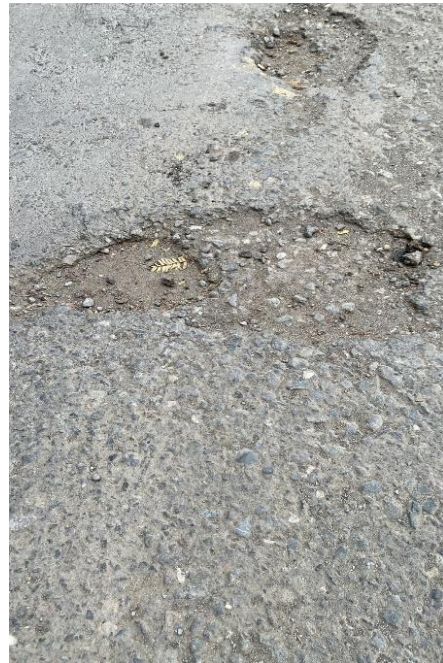
Dokumentasi Survei Segmen 13

| Formulir Survei Kondisi Perkerasan Jalan | | | | | | |
|--|---|---|---|---|---|---|
| | | | | | <i>Fair</i> | |

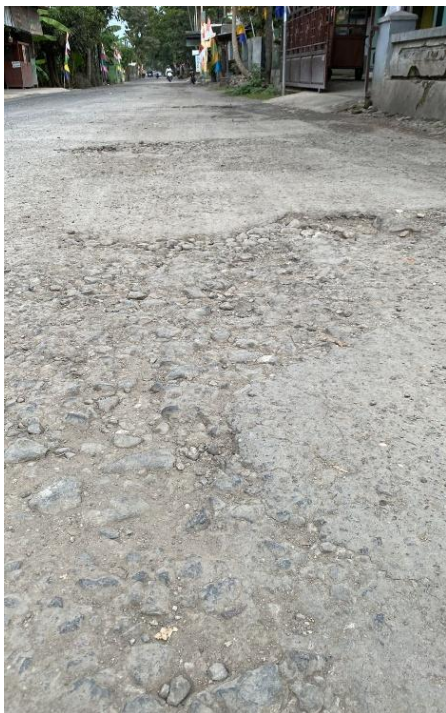
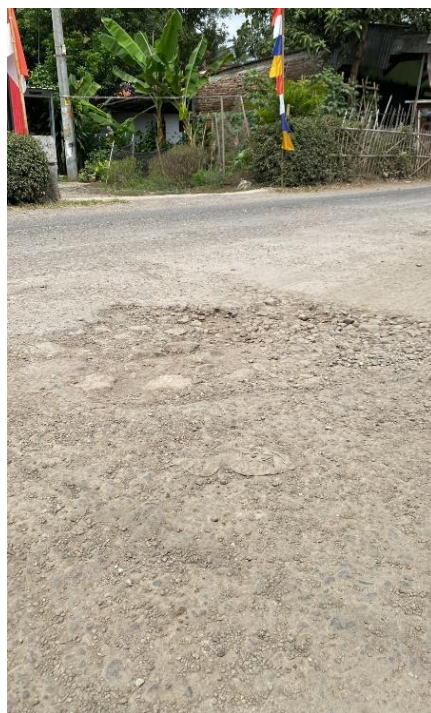
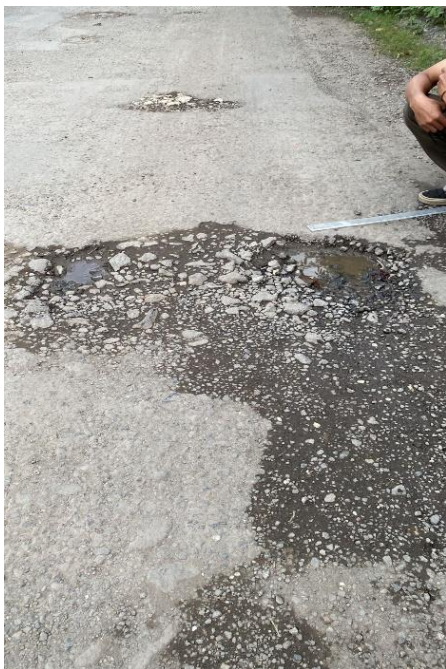
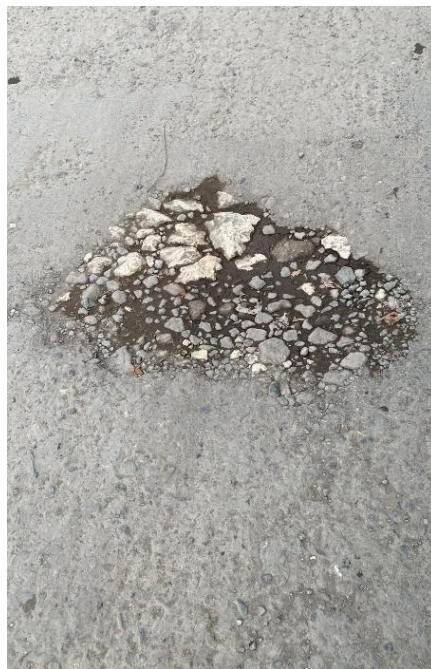
Dokumentasi Survei Segmen 15

| Formulir Survei Kondisi Perkerasan Jalan | | | | | | | |
|--|---|---|---|---|---|---|---|
| | | | | | Poor | | |

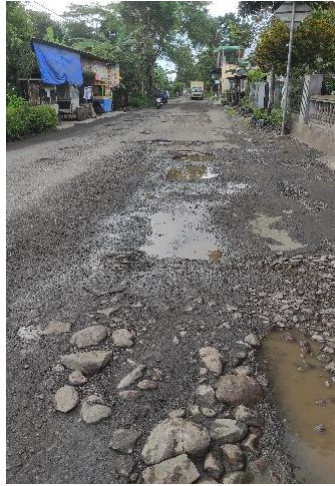
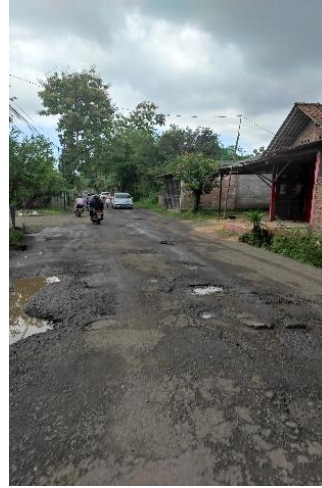
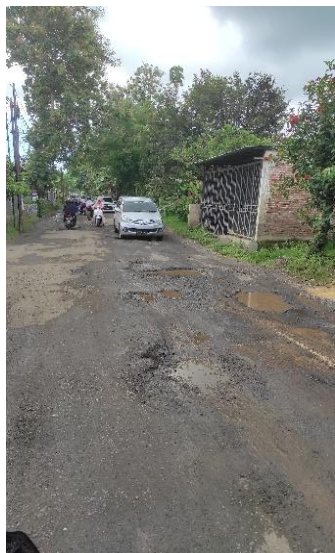
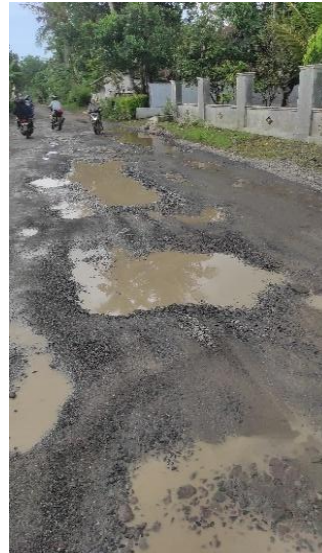
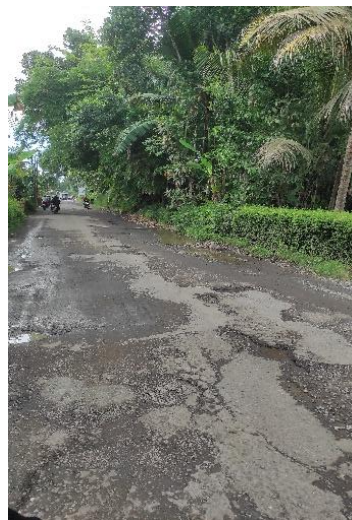
Dokumentasi Survei Segmen 16

| Formulir Survei Kondisi Perkerasan Jalan | | | | | | | |
|--|---|---|---|---|---|---|---|
| | | | | | Poor | | |

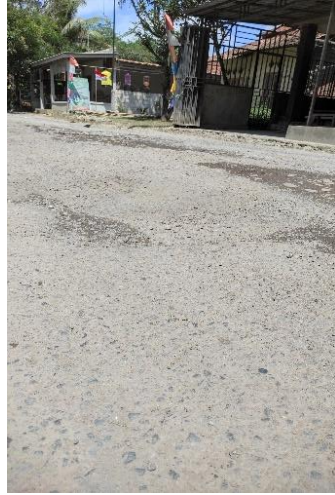
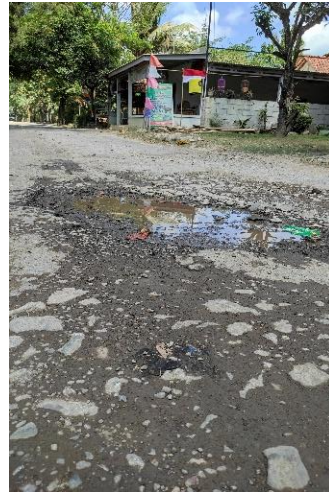
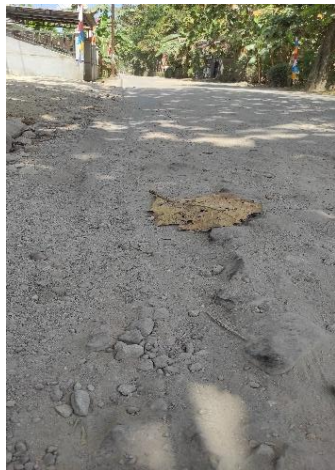
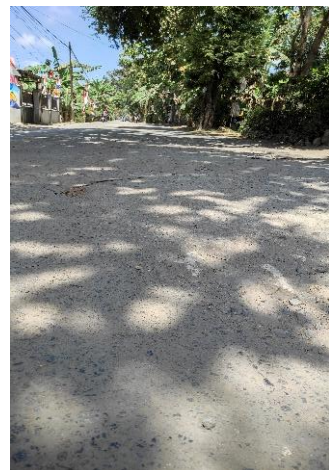
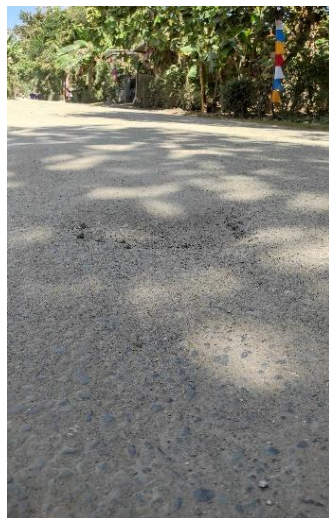
Dokumentasi Survei Segmen 18

| Formulir Survei Kondisi Perkerasan Jalan | | | | | | |
|--|---|---|---|---|---|---|
| | | | | | Fair | |

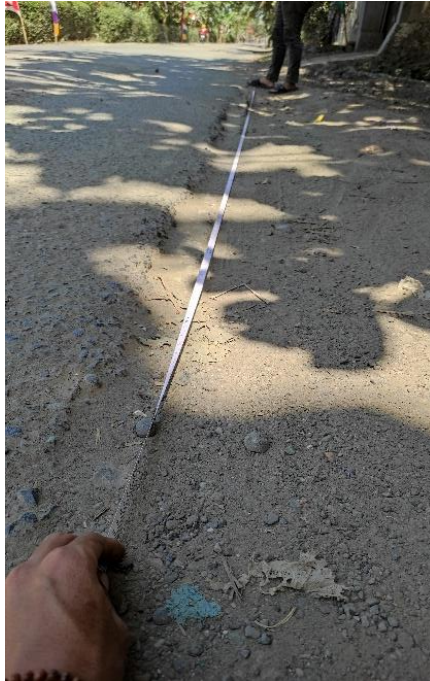
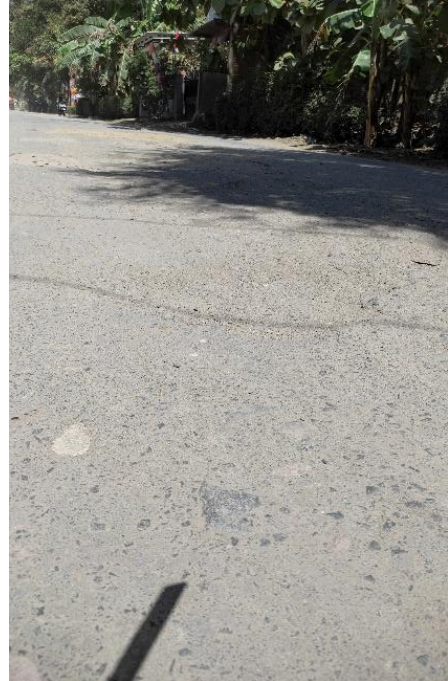
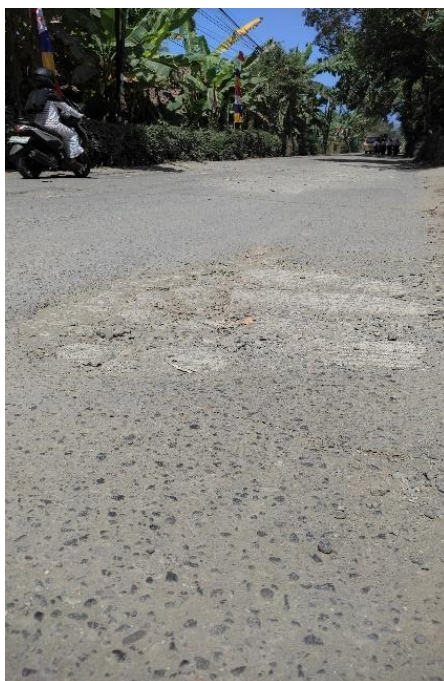
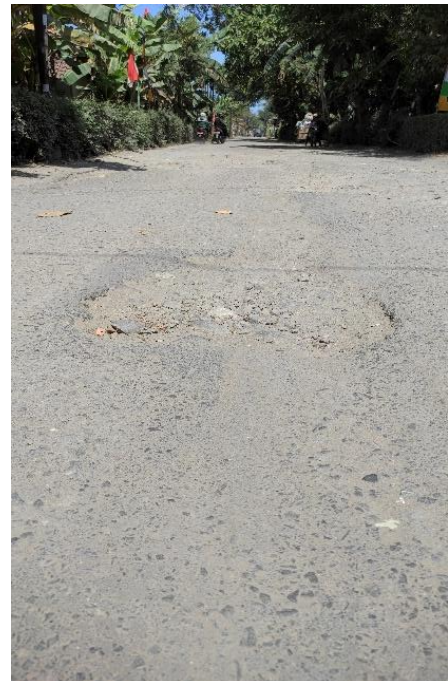
Dokumentasi Survei Segmen 19

| Formulir Survei Kondisi Perkerasan Jalan | | | | | | | | |
|--|---|---|---|---|---|---|---|---|
| | | | | | Poor | | | |

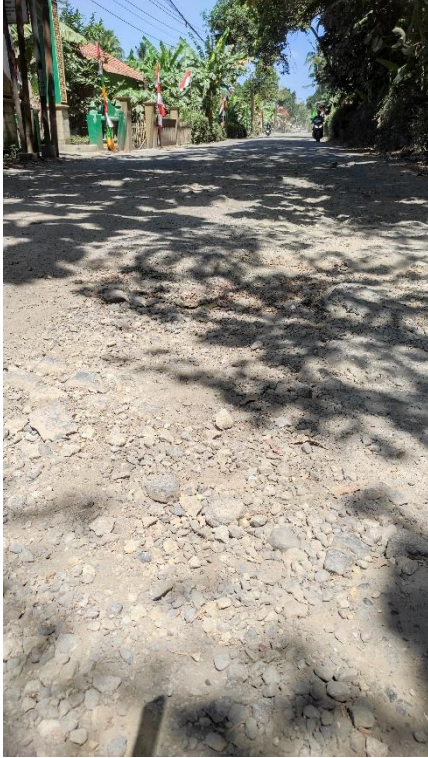
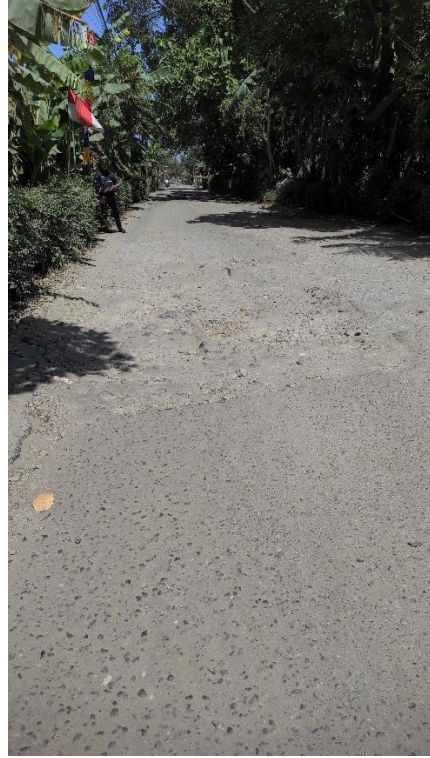
Dokumentasi Survei Segmen 20

| Formulir Survei Kondisi Perkerasan Jalan | | | | | | | | | |
|--|---|---|---|---|---|---|---|---|---|
| | | | | | | | <i>Failed</i> | | |

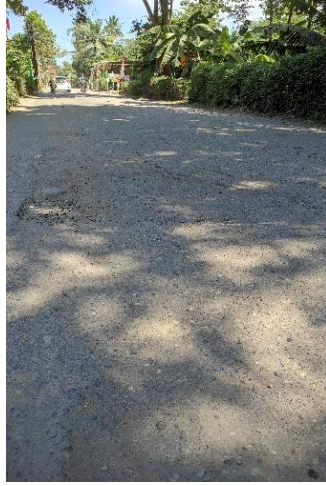
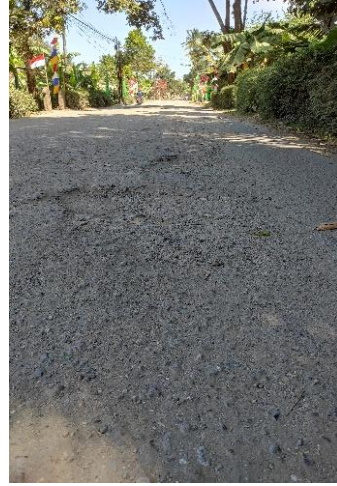
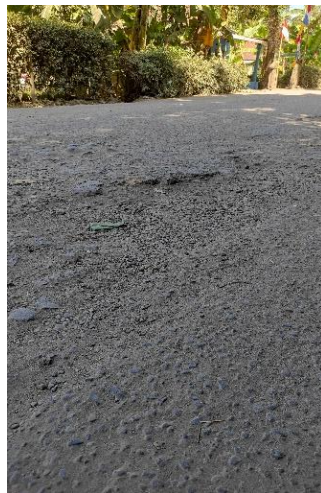
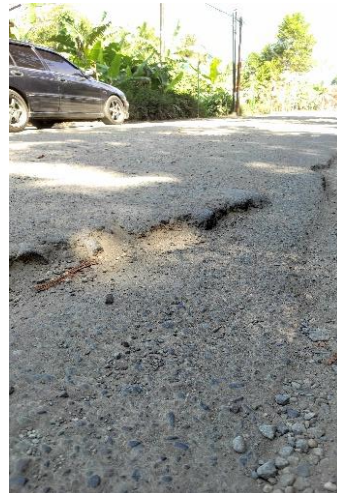
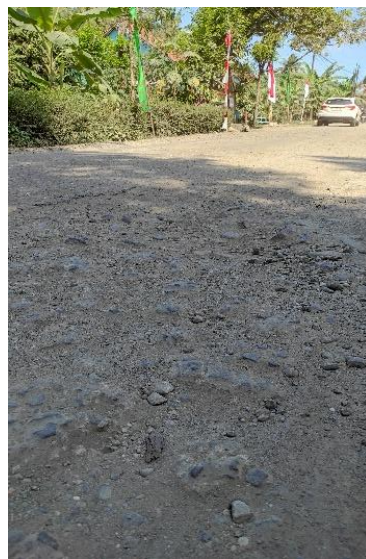
Dokumentasi Survei Segmen 21

| Formulir Survei Kondisi Perkerasan Jalan | | | | | | | |
|---|---|---|---|---|---|---|---|
| | | | | | | <i>Poor</i> | |

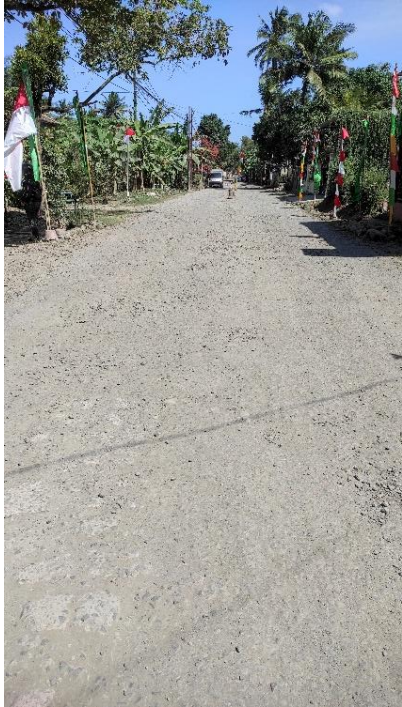
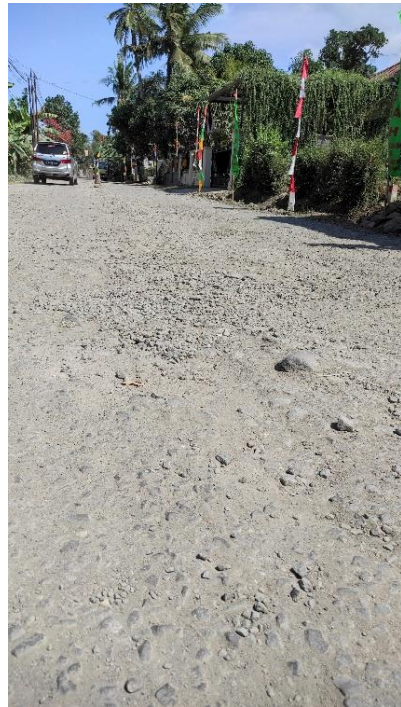
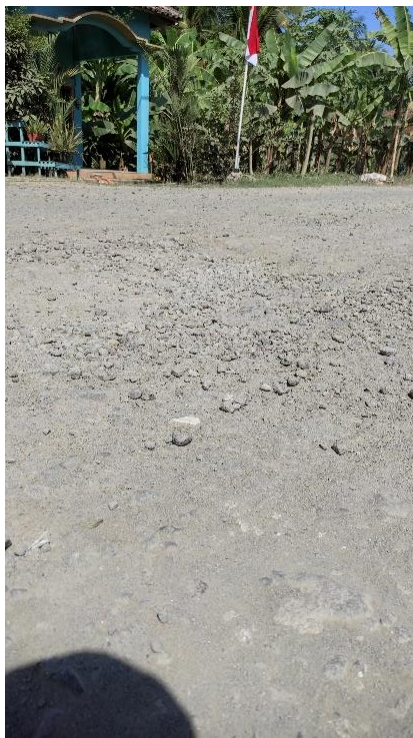
Dokumentasi Survei Segmen 22

| Formulir Survei Kondisi Perkerasan Jalan | | | | | | | |
|---|---|---|---|---|---|---|---|
| | | | | | Poor | | |
