TUGAS AKHIR

**EVALUASI KERUSAKAN PERKERASAN LENTUR
MENGUNAKAN METODE *PAVEMENT CONDITION INDEX*
(PCI) PADA JALAN KARANG BOLONG, KEBUMEN**

**(*FLEXIBLE PAVEMENT DAMAGE EVALUATION USING THE
PAVEMENT CONDITION INDEX (PCI) METHOD ON THE
KARANG BOLONG ROAD, KEBUMEN*)**

**PROGRAM STUDI TEKNIK SIPIL
FAKULTAS TEKNIK SIPIL DAN PERENCANAAN
UNIVERSITAS ISLAM INDONESIA
YOGYAKARTA
2025**

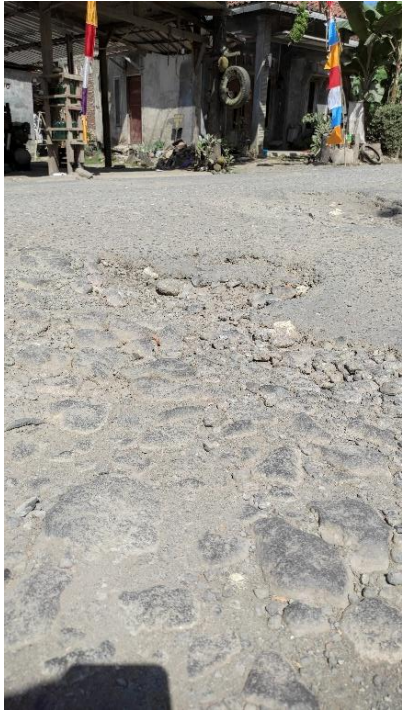
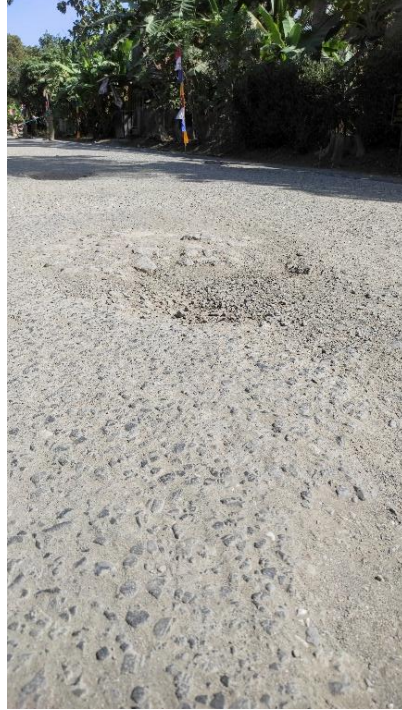
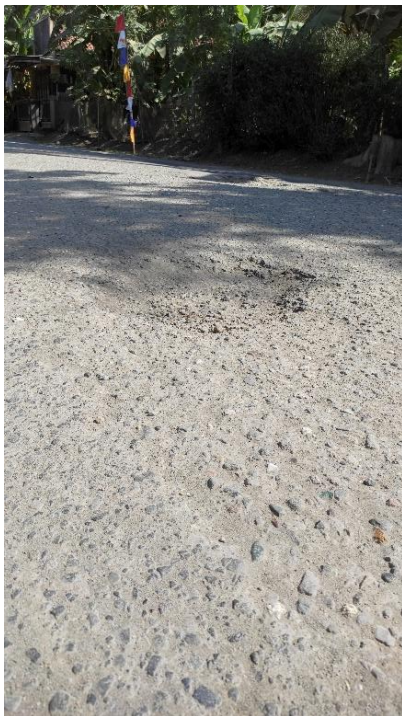
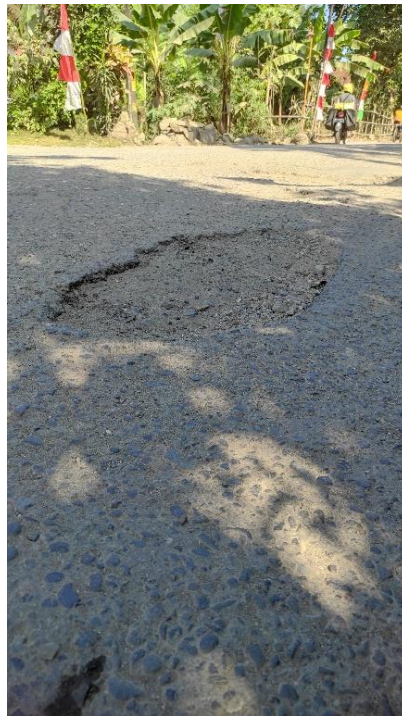
Dokumentasi Survei Segmen 23

| Formulir Survei Kondisi Perkerasan Jalan | | | | | | | | |
|--|---|---|---|---|---|---|---|---|
| | | | | | | <i>Poor</i> | | |

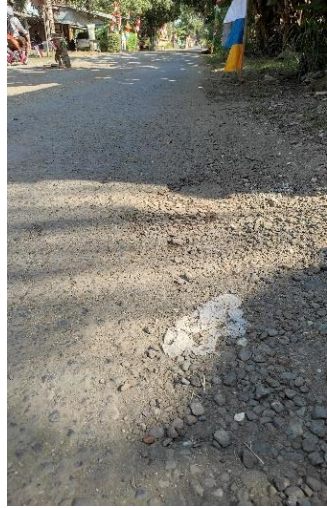
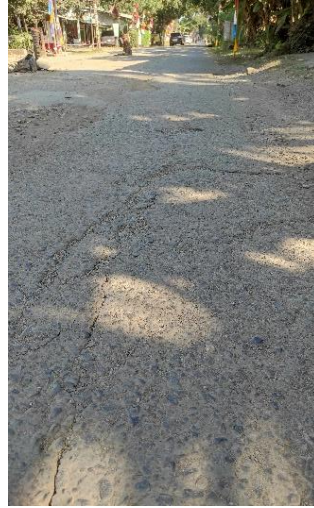
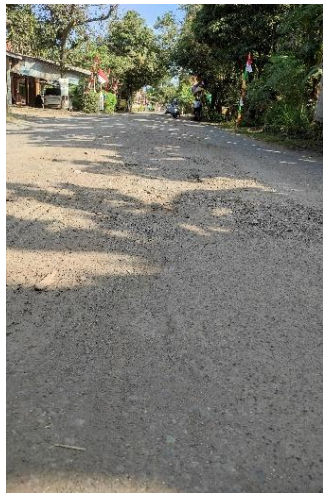
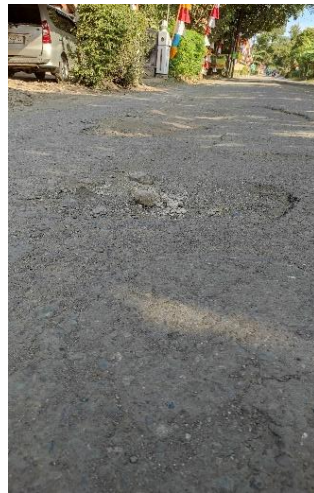
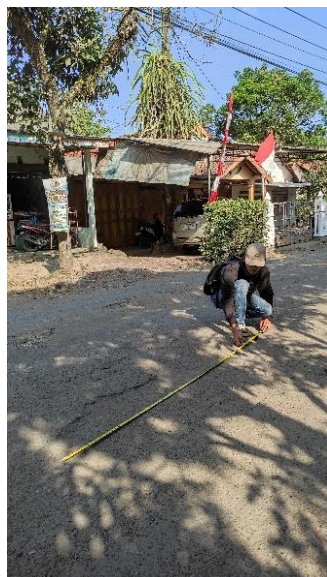
Dokumentasi Survei Segmen 24

| Formulir Survei Kondisi Perkerasan Jalan | | | | | | | | |
|--|---|---|---|---|---|---|---|---|
| | | | | | Poor | | | |

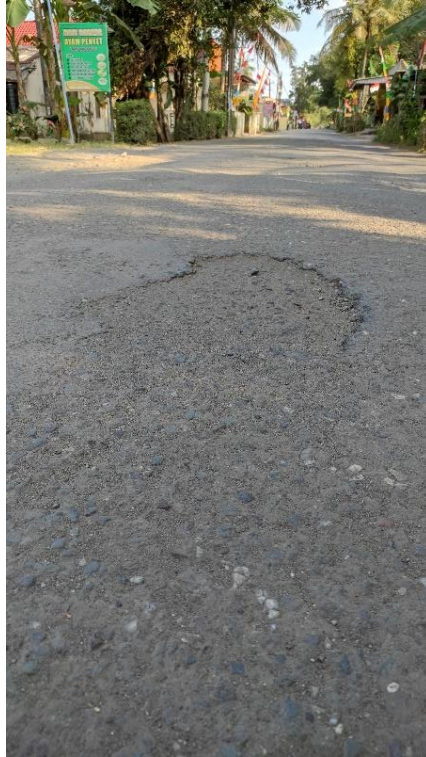
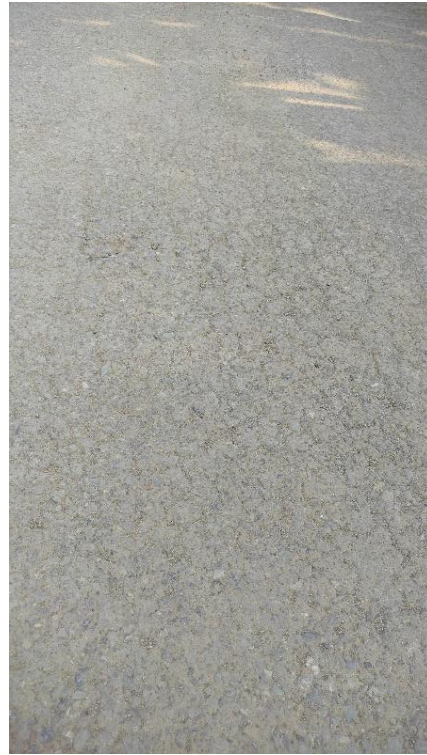
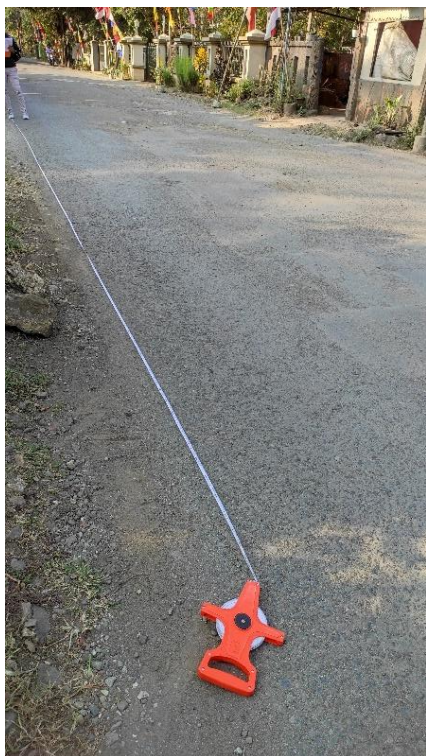
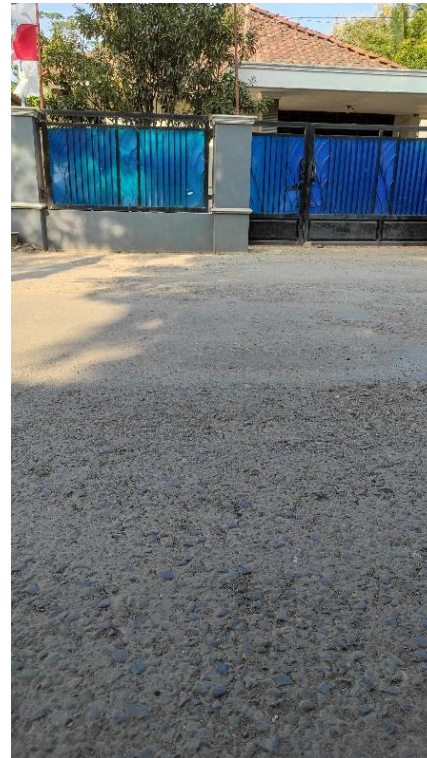
Dokumentasi Survei Segmen 26

| Formulir Survei Kondisi Perkerasan Jalan | | | | | | | | |
|---|---|---|---|---|---|---|---|---|
| | | | | | | Fair | | |

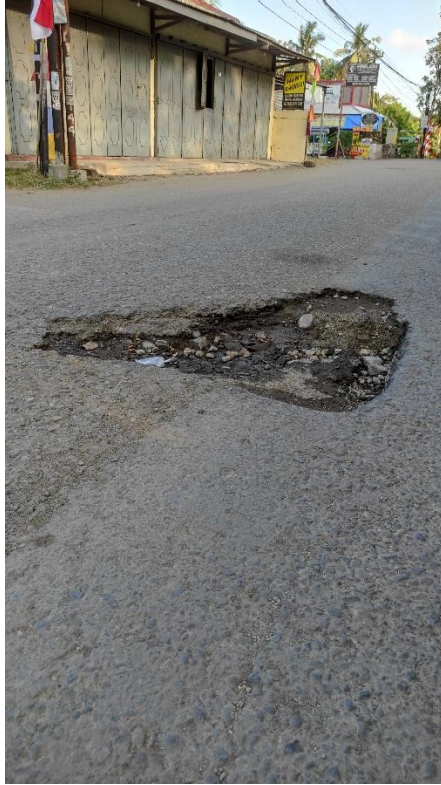
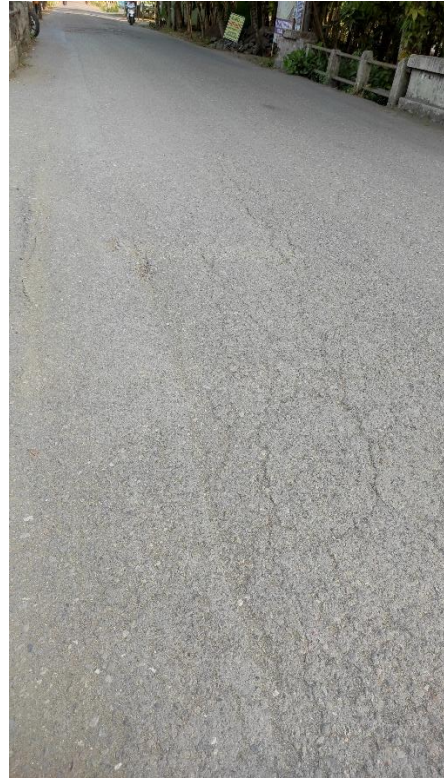
Dokumentasi Survei Segmen 28

| Formulir Survei Kondisi Perkerasan Jalan | | | | | | | |
|--|---|---|---|---|---|---|---|
| | | | | | <i>Poor</i> | | |

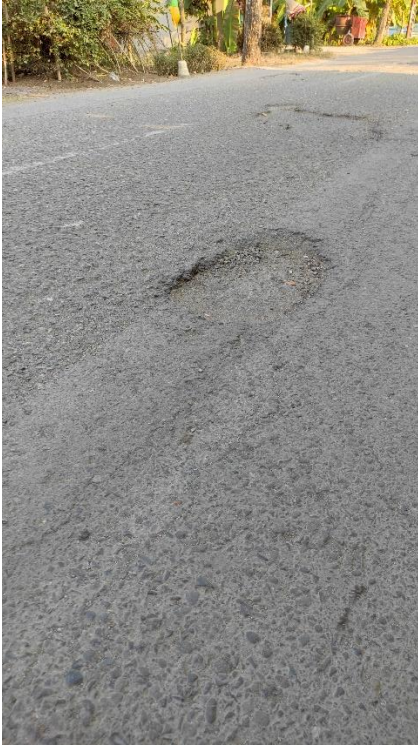
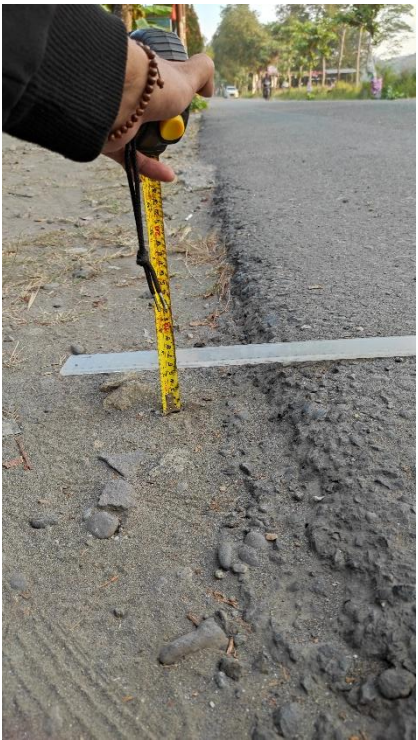
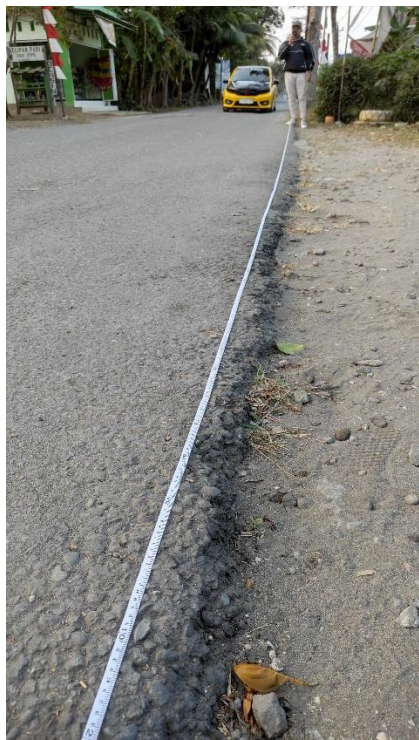
Dokumentasi Survei Segmen 29

| Formulir Survei Kondisi Perkerasan Jalan | | | | | | | |
|---|---|---|---|---|---|---|---|
| | | | | | <i>Poor</i> | | |

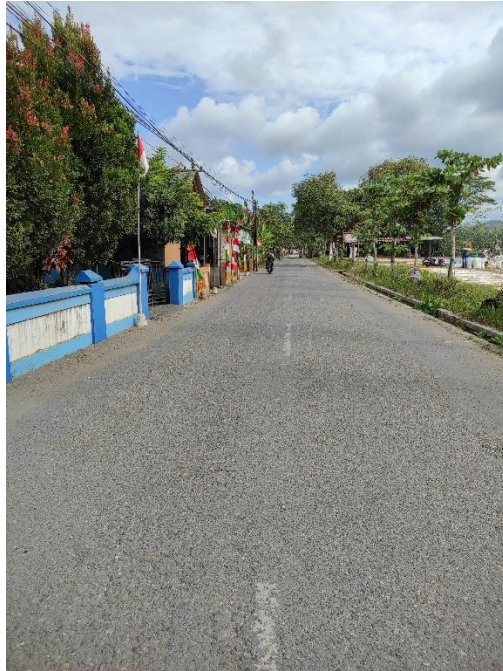
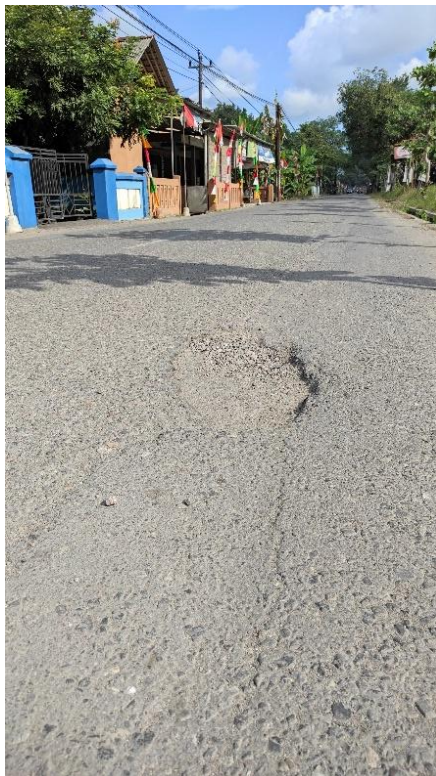
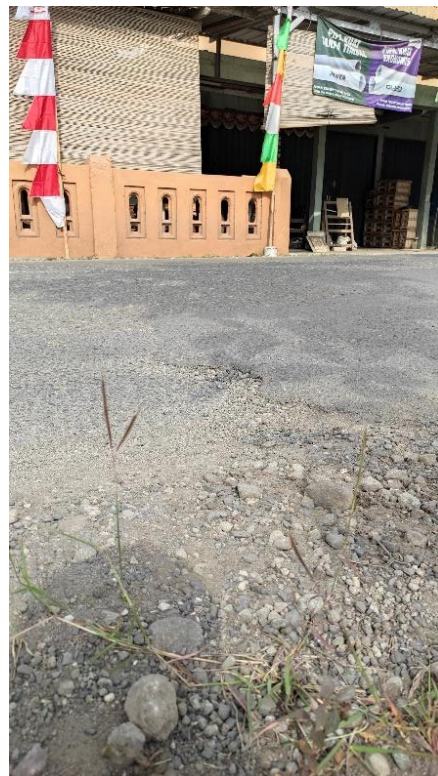
Dokumentasi Survei Segmen 30

| Formulir Survei Kondisi Perkerasan Jalan | | | | | | |
|---|---|---|---|---|---|---|
| | | | | | VeryPoor | |

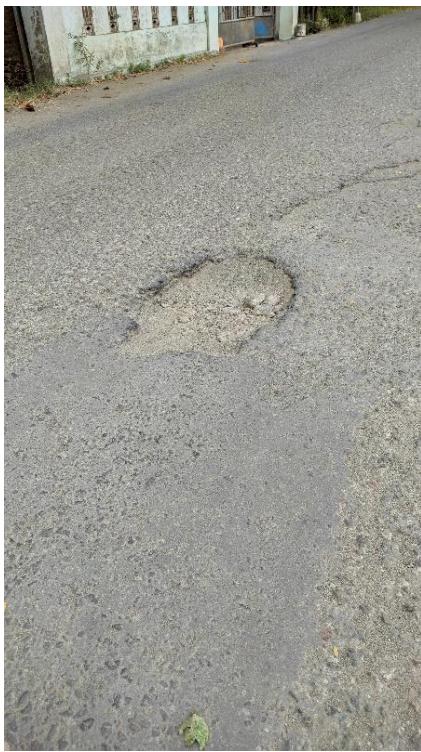
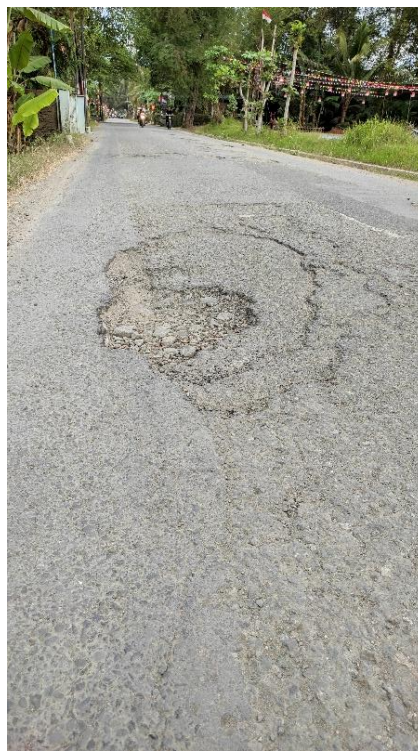
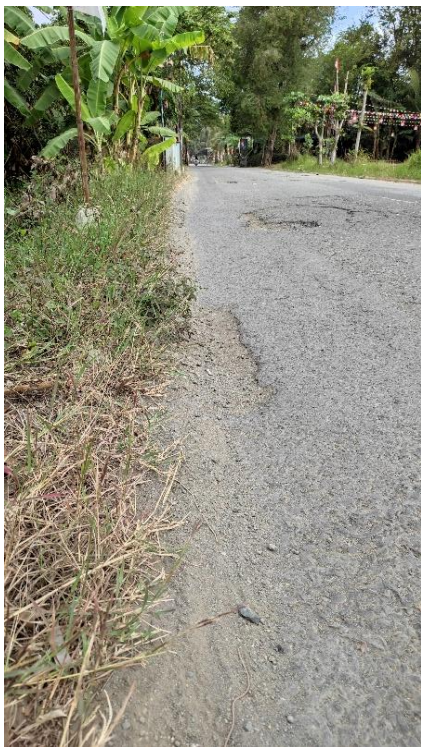
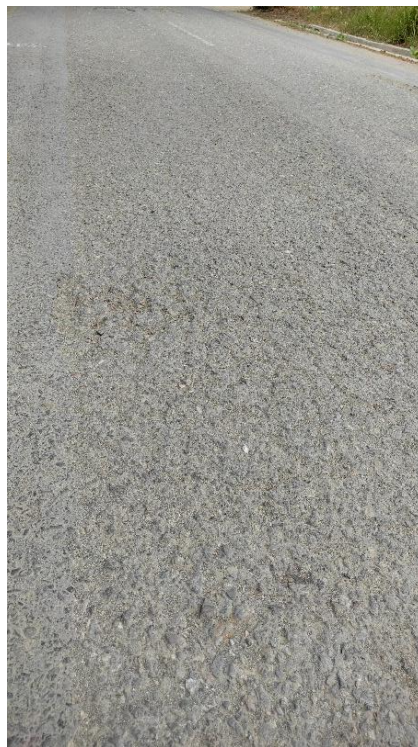
Dokumentasi Survei Segmen 31

| Formulir Survei Kondisi Perkerasan Jalan | | | | | | | | |
|--|---|---|---|---|---|---|---|---|
| | | | | | Poor | | | |

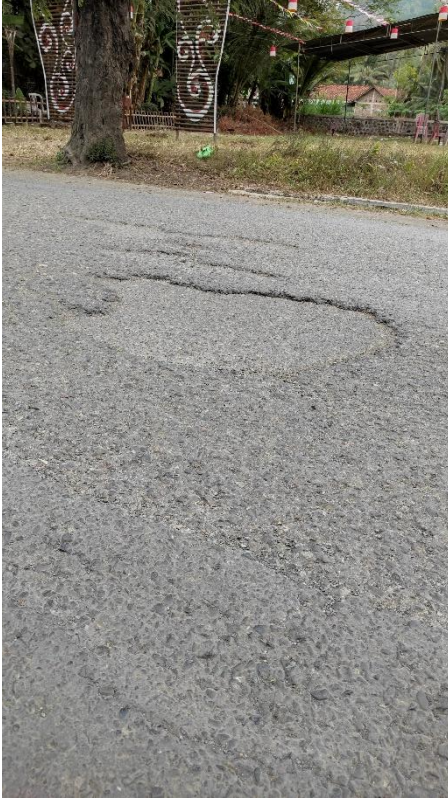
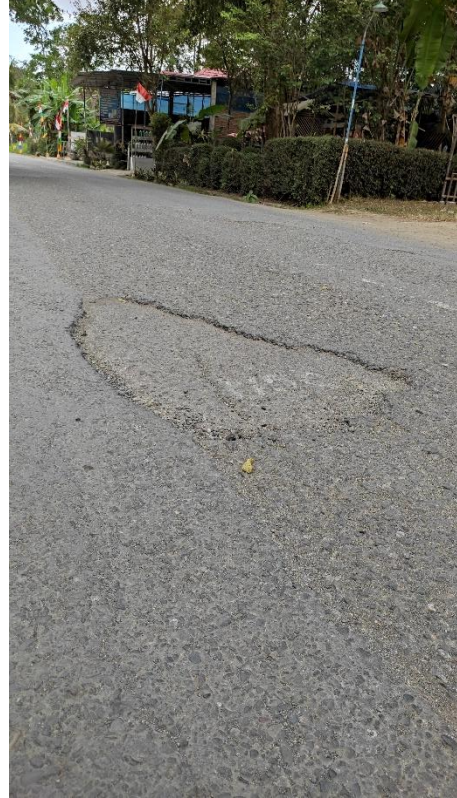
Dokumentasi Survei Segmen 32

| Formulir Survei Kondisi Perkerasan Jalan | | | | | | | |
|--|---|---|---|---|---|---|---|
| | | | | | Failed | | |

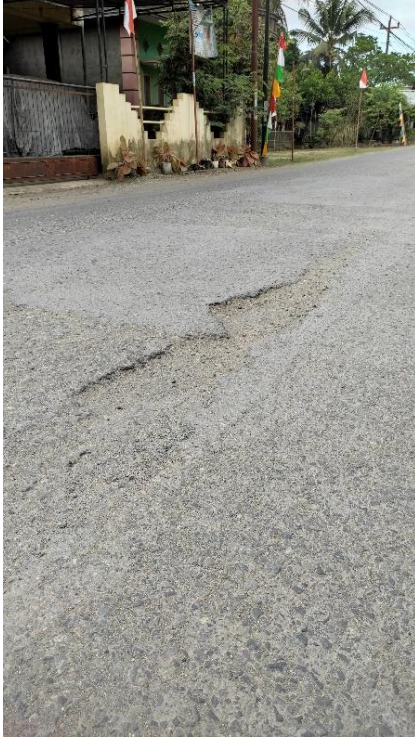
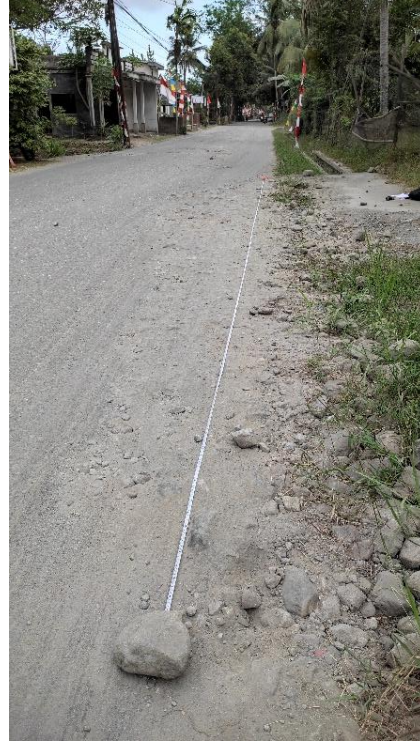
Dokumentasi Survei Segmen 33

| Formulir Survei Kondisi Perkerasan Jalan | | | | | | | |
|--|---|---|---|---|---|---|---|
| | | | | | | Failed | |

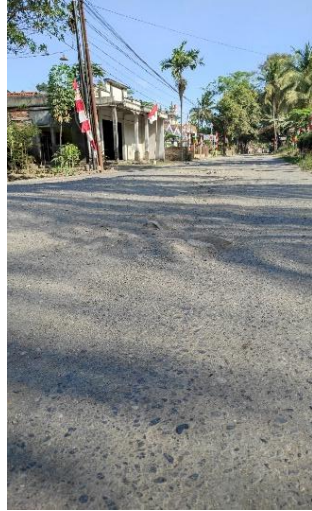
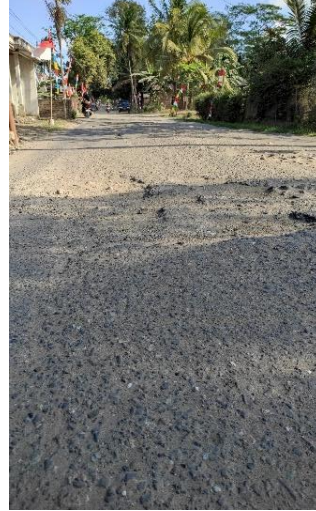
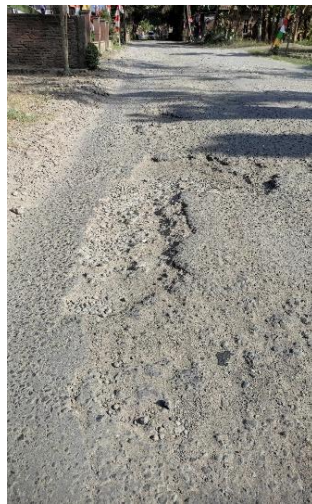
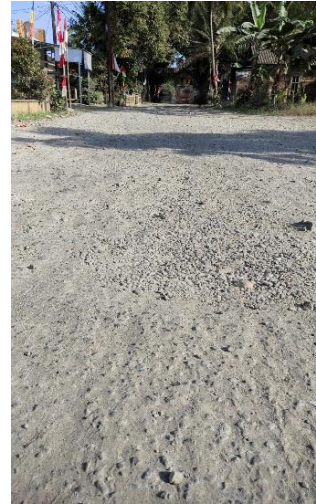
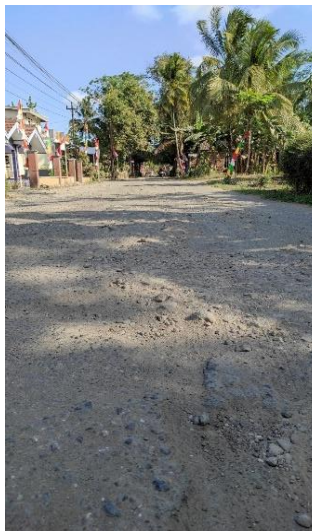
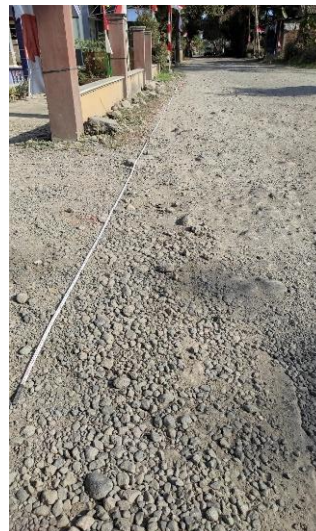
Dokumentasi Survei Segmen 34

| Formulir Survei Kondisi Perkerasan Jalan | | | | | | | |
|--|---|---|---|---|---|---|---|
| | | | | | Fair | | |

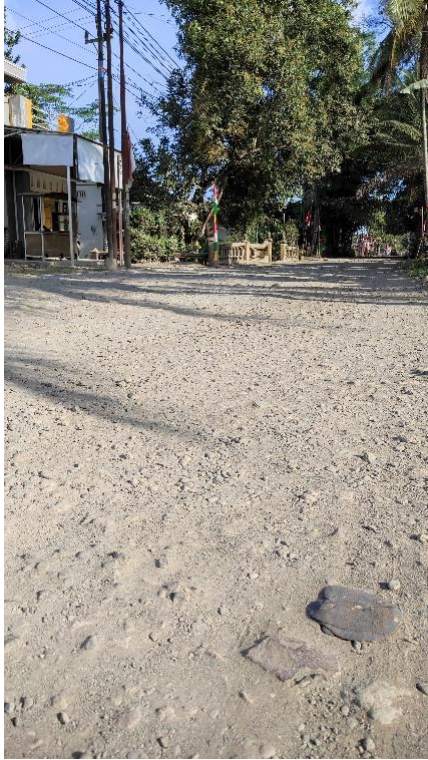
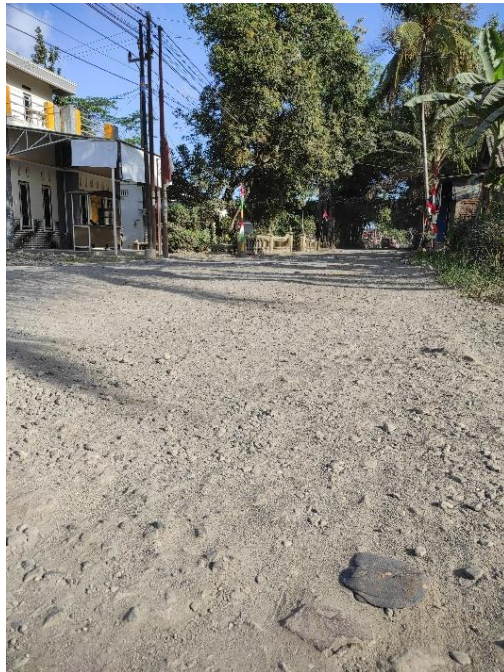
Dokumentasi Survei Segmen 35

| Formulir Survei Kondisi Perkerasan Jalan | | | | | | | |
|--|---|---|---|---|---|---|---|
| | | | | | Failed | | |

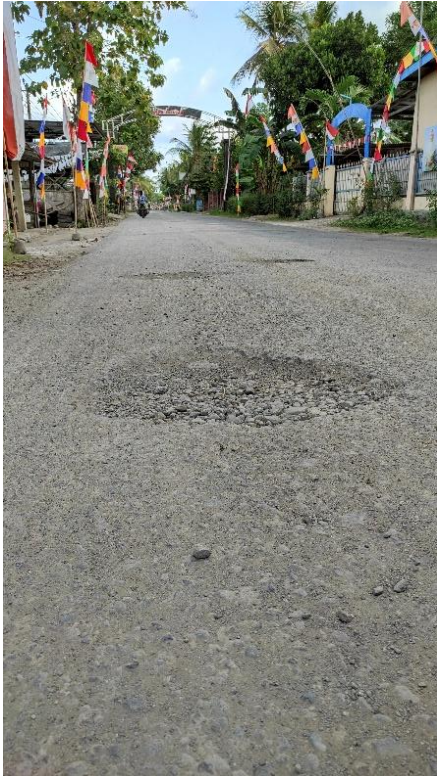
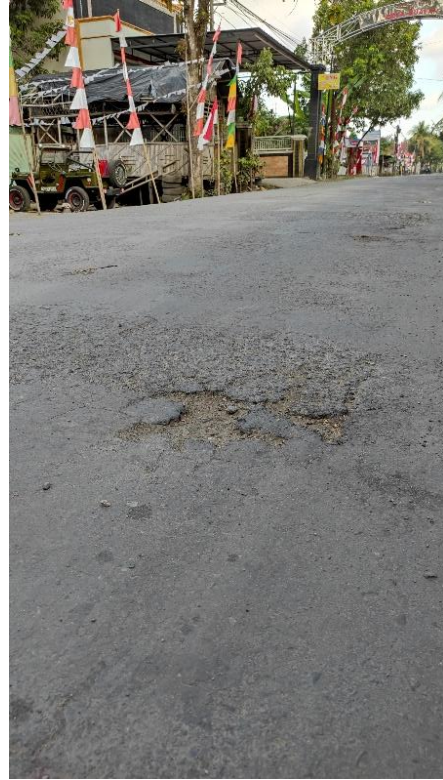
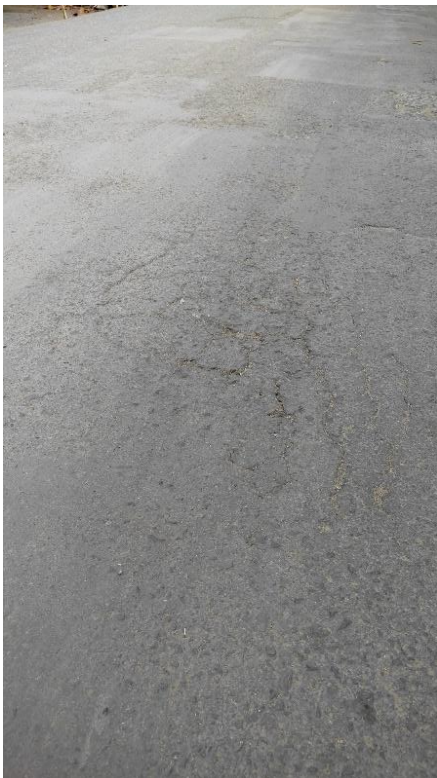
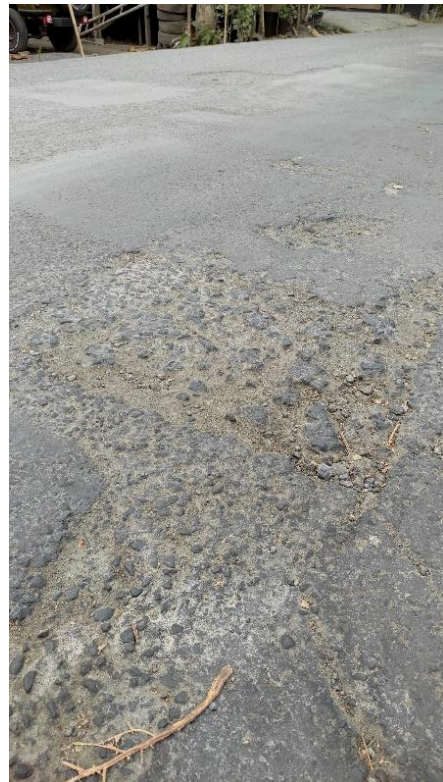
Dokumentasi Survei Segmen 37

| Formulir Survei Kondisi Perkerasan Jalan | | | | | | | | | |
|---|---|---|---|---|---|---|---|---|---|
| | | | | | | | <i>Fair</i> | | |

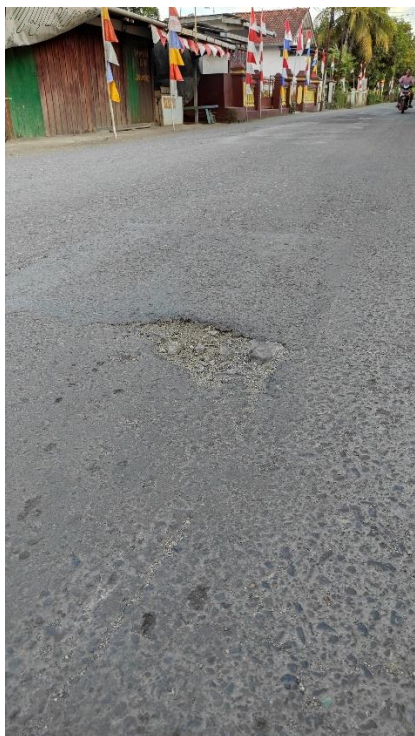
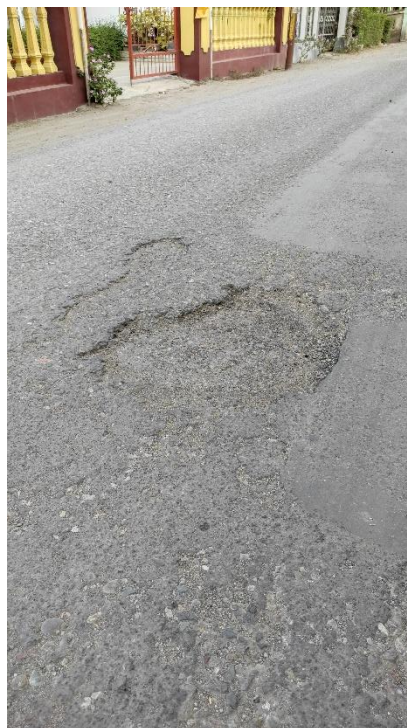
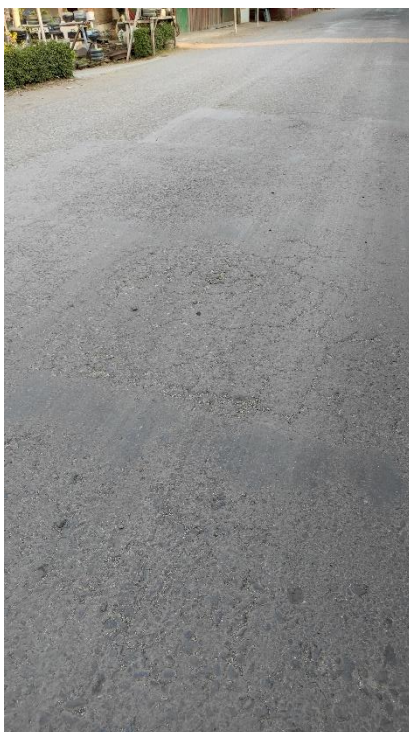
Dokumentasi Survei Segmen 39

| Formulir Survei Kondisi Perkerasan Jalan | | | | | | | |
|---|---|---|---|---|---|---|---|
| | | | | | | <i>Failed</i> | |

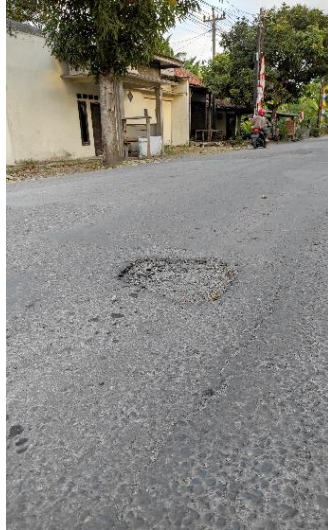
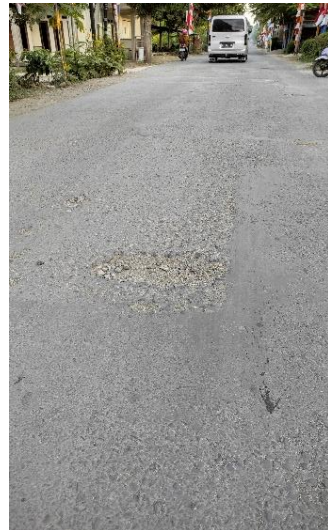
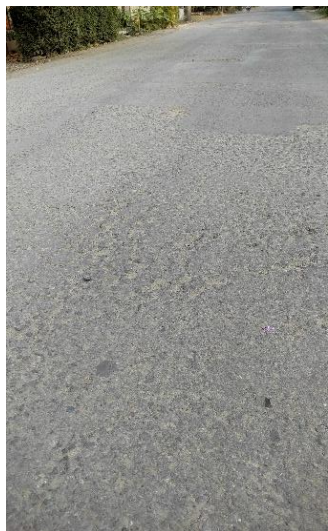
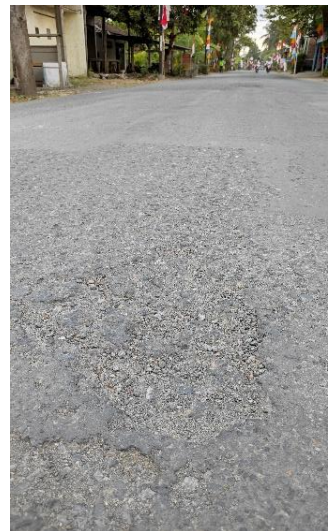
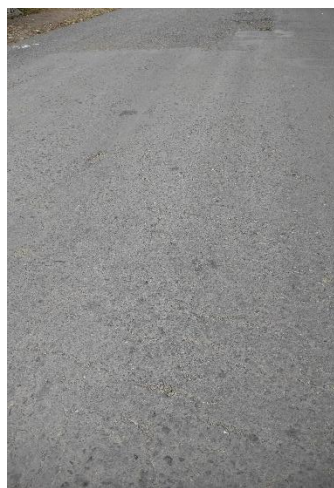
Dokumentasi Survei Segmen 40

| Formulir Survei Kondisi Perkerasan Jalan | | | | | | | | |
|---|---|---|---|---|---|---|---|---|
| | | | | | | VeryPoor | | |

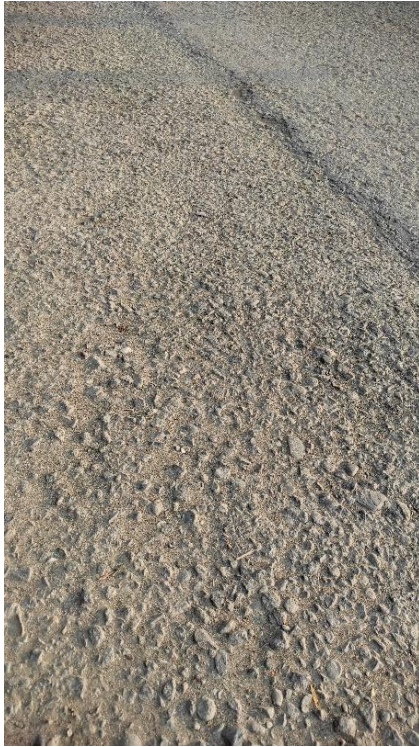
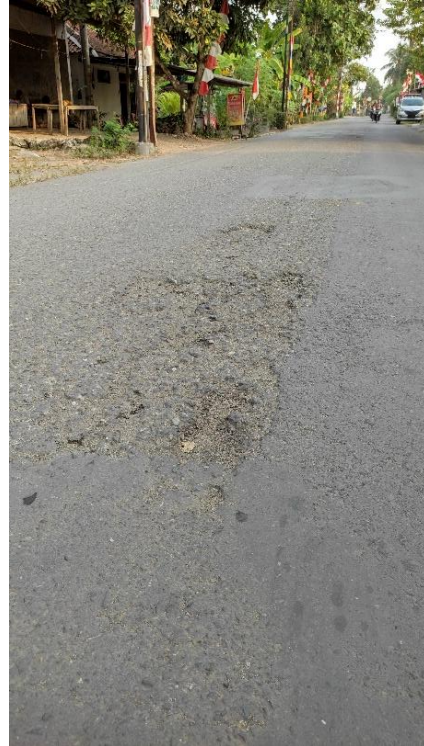
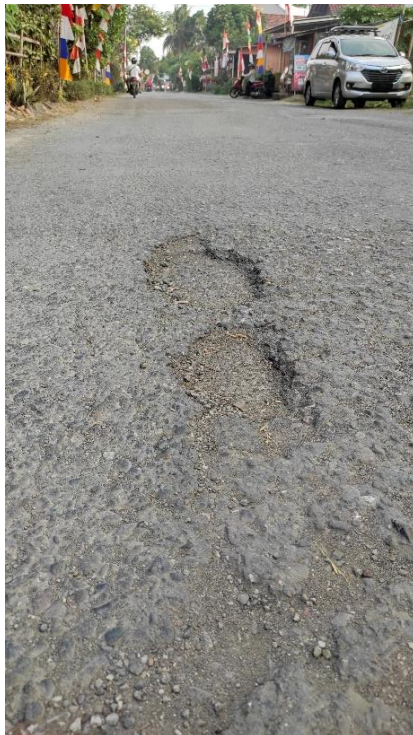
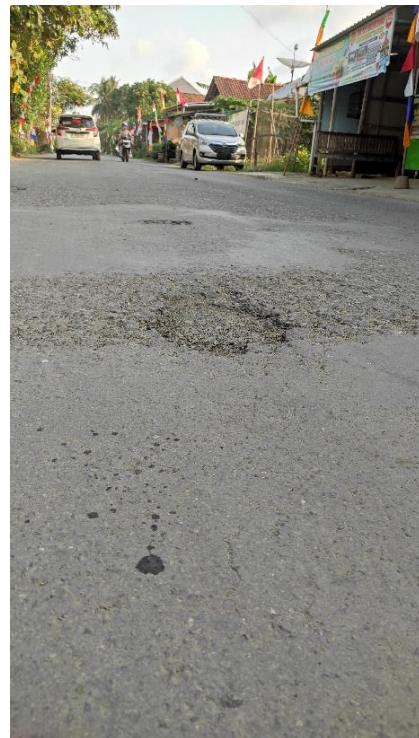
Dokumentasi Survei Segmen 42

| Formulir Survei Kondisi Perkerasan Jalan | | | | | | | |
|--|---|---|---|---|---|---|---|
| | | | | | Poor | | |

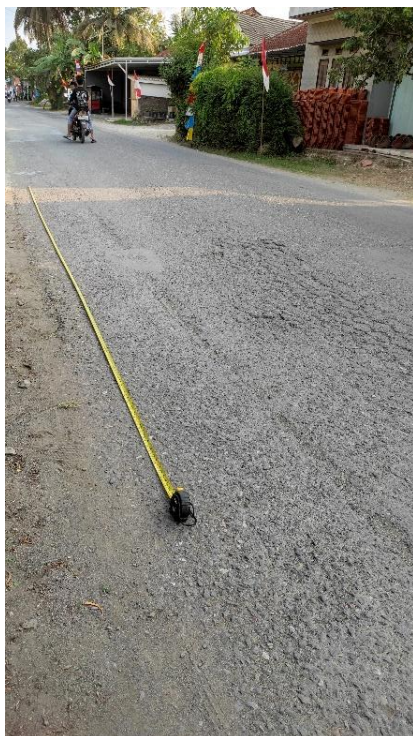
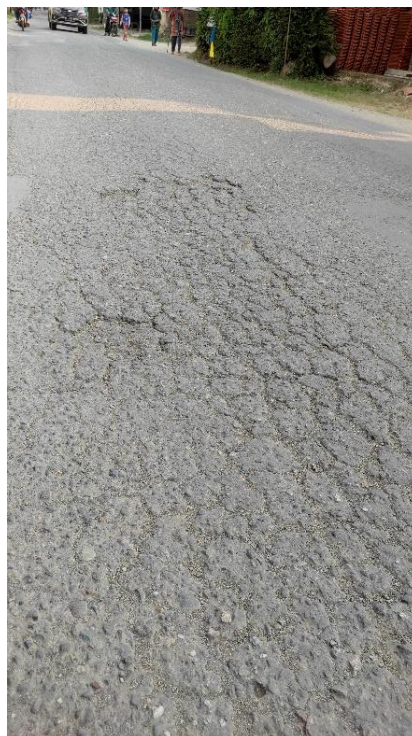
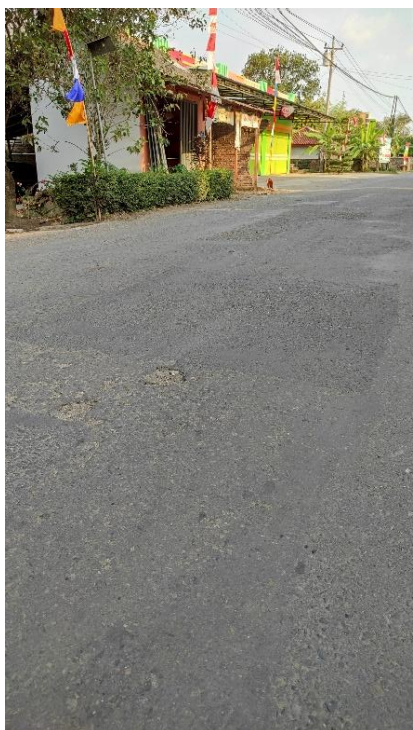
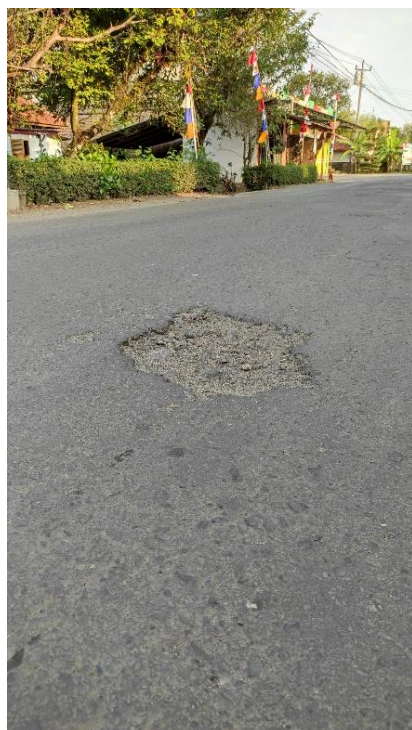
Dokumentasi Survei Segmen 43

| Formulir Survei Kondisi Perkerasan Jalan | | | | | | | |
|---|---|---|---|---|---|---|---|
| | | | | | VeryPoor | | |

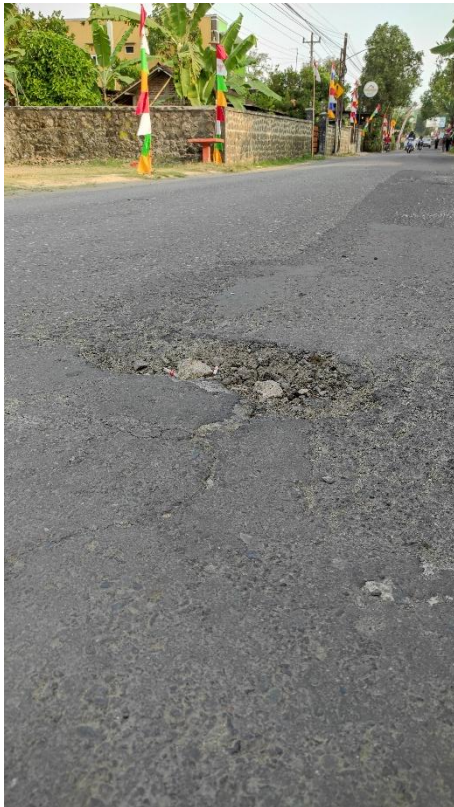
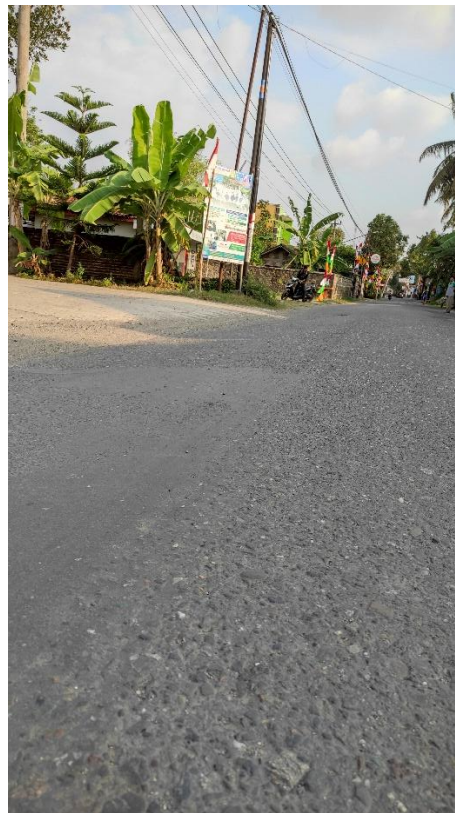
Dokumentasi Survei Segmen 44

| Formulir Survei Kondisi Perkerasan Jalan | | | | | | | |
|--|---|---|---|---|---|---|---|
| | | | | | <i>Fair</i> | | |

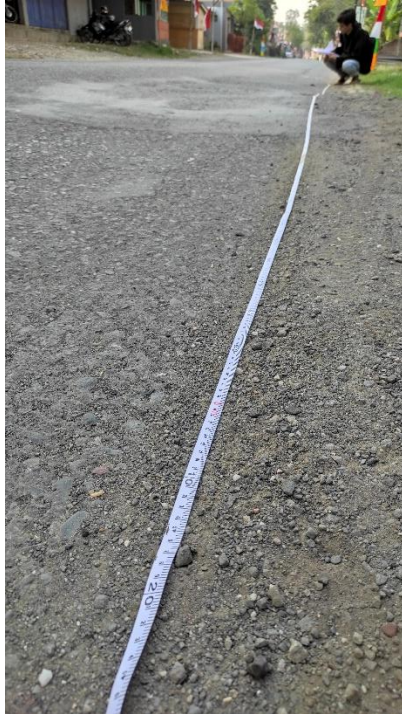
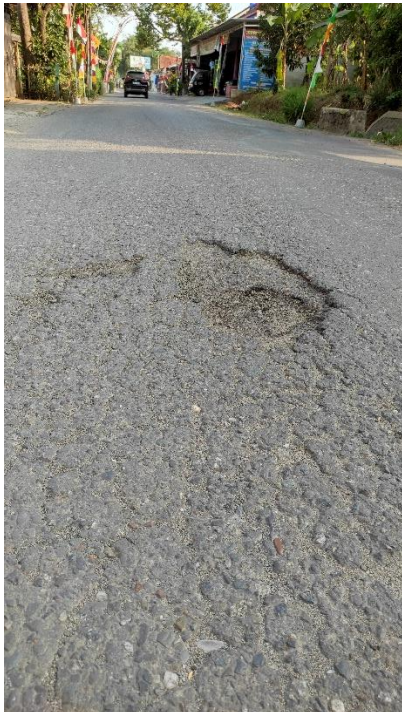
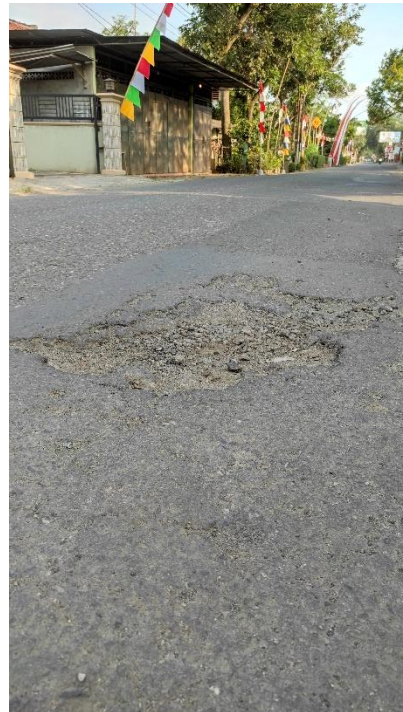
Dokumentasi Survei Segmen 45

| Formulir Survei Kondisi Perkerasan Jalan | | | | | | | |
|---|---|---|---|---|---|---|---|
| | | | | | <i>Poor</i> | | |

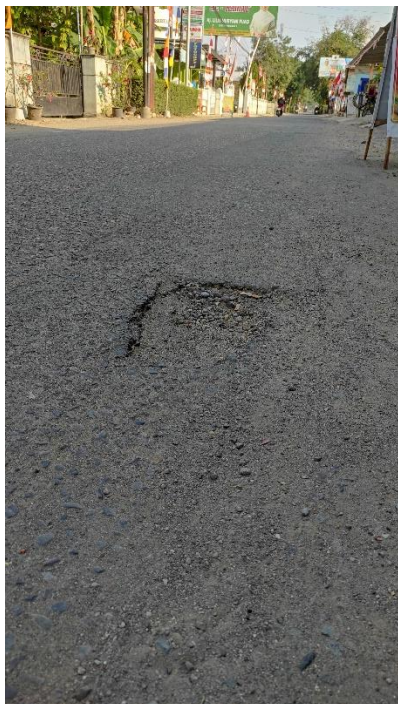
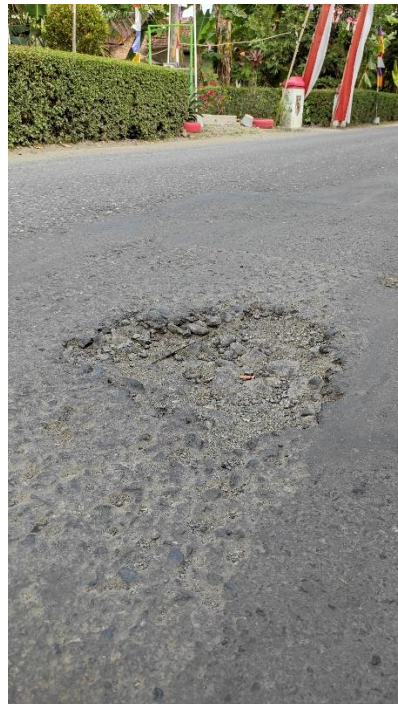
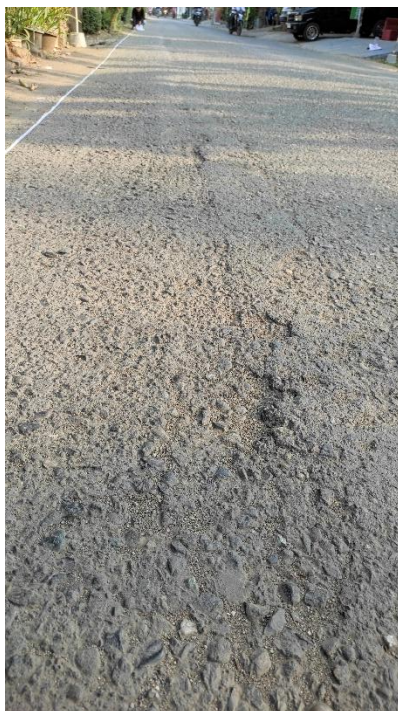
Dokumentasi Survei Segmen 46

| Formulir Survei Kondisi Perkerasan Jalan | | | | | | | |
|--|---|---|---|---|---|---|---|
| | | | | | Poor | | |

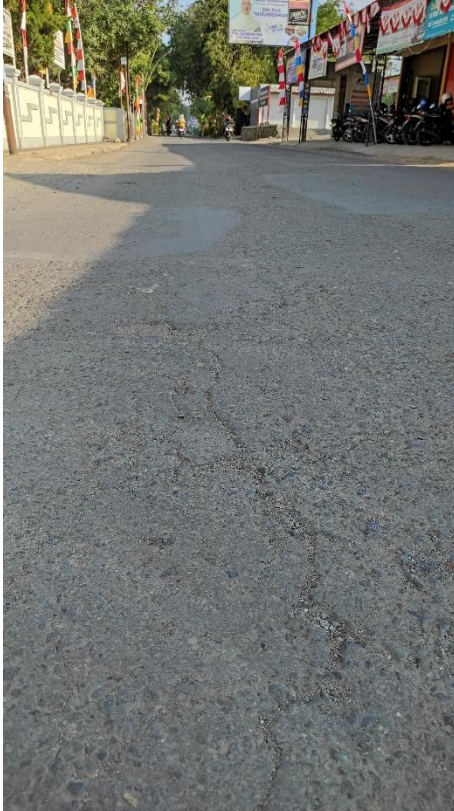
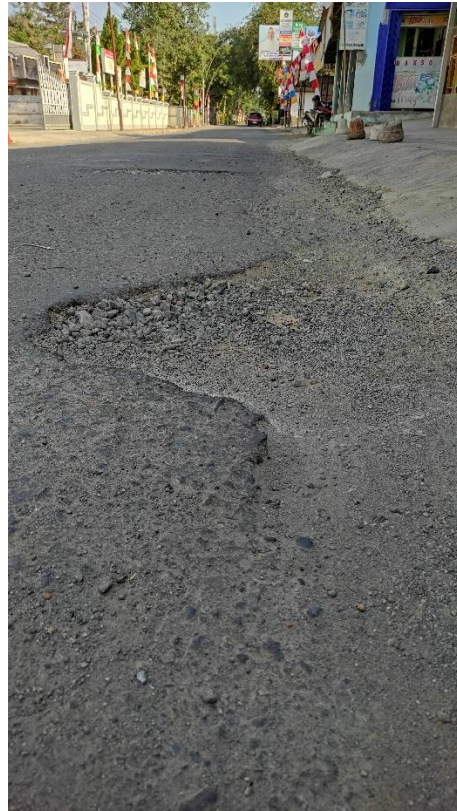
Dokumentasi Survei Segmen 47

| Formulir Survei Kondisi Perkerasan Jalan | | | | | | | |
|--|---|---|---|---|---|---|---|
| | | | | | VeryGood | | |

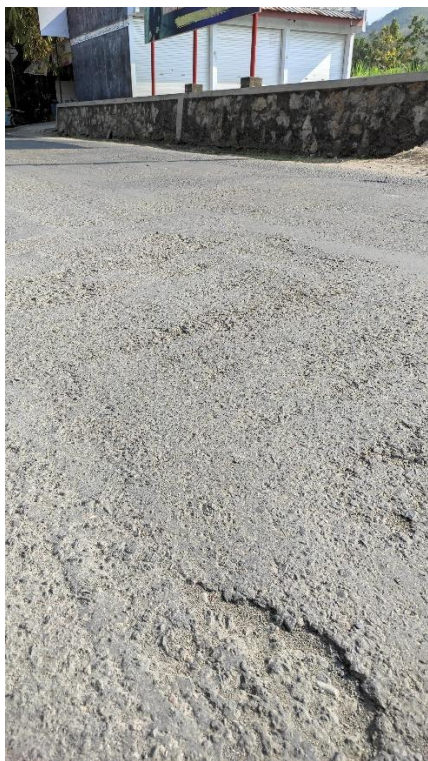
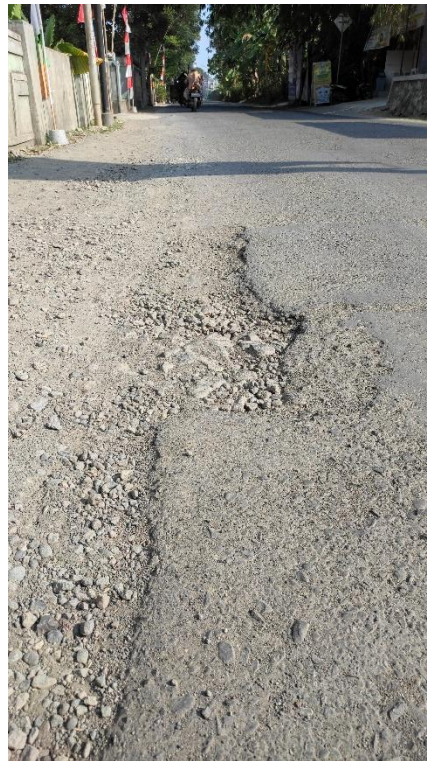
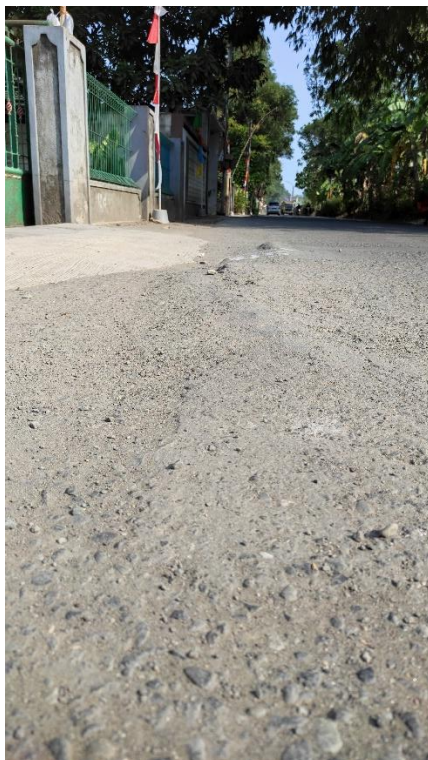
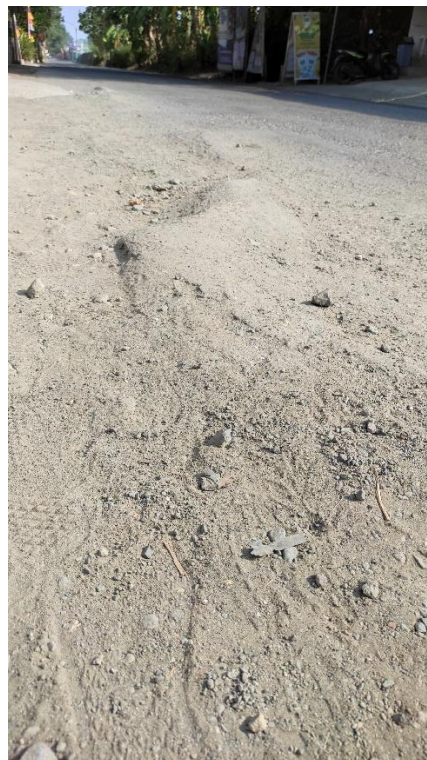
Dokumentasi Survei Segmen 48

| Formulir Survei Kondisi Perkerasan Jalan | | | | | | | |
|--|---|---|---|---|---|---|---|
| | | | | | Fair | | |

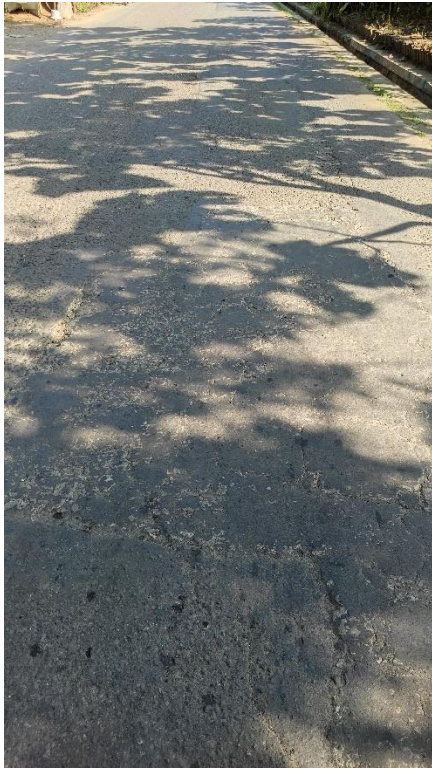
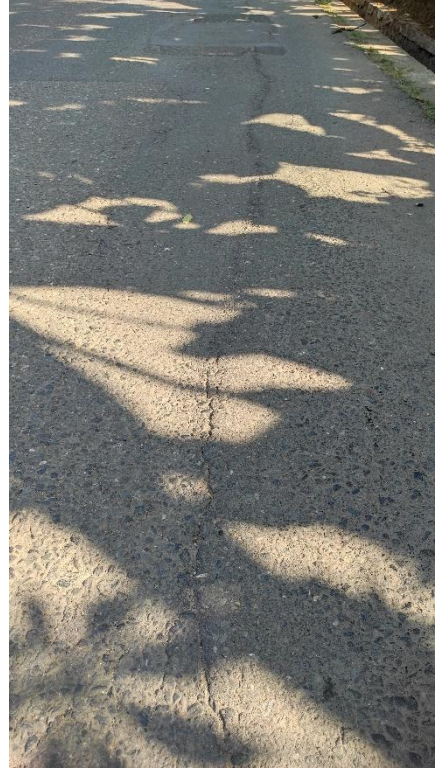
Dokumentasi Survei Segmen 50

| Formulir Survei Kondisi Perkerasan Jalan | | | | | | | |
|--|---|---|---|---|---|---|---|
| | | | | | Excellent | | |

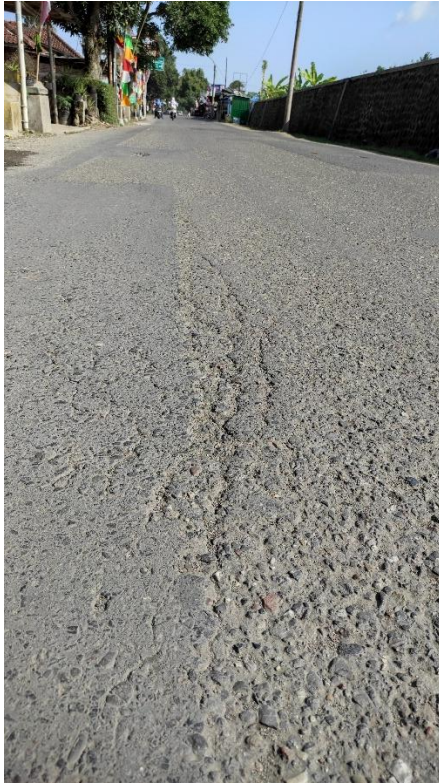
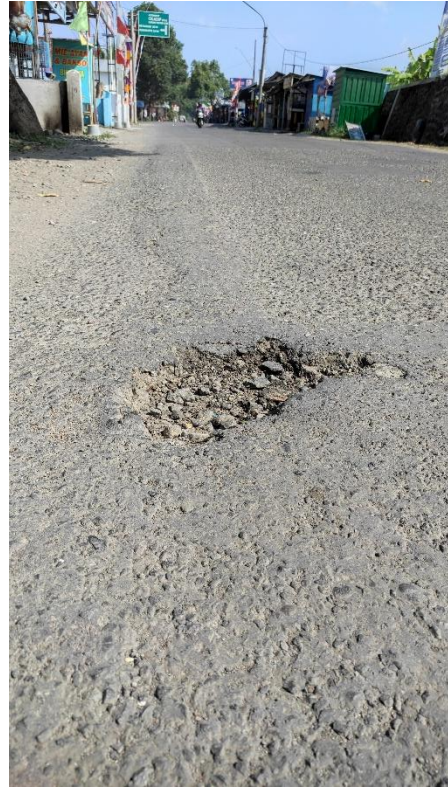
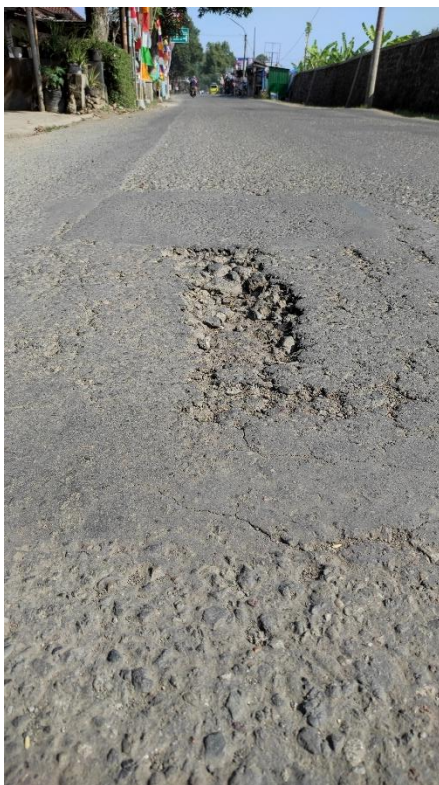
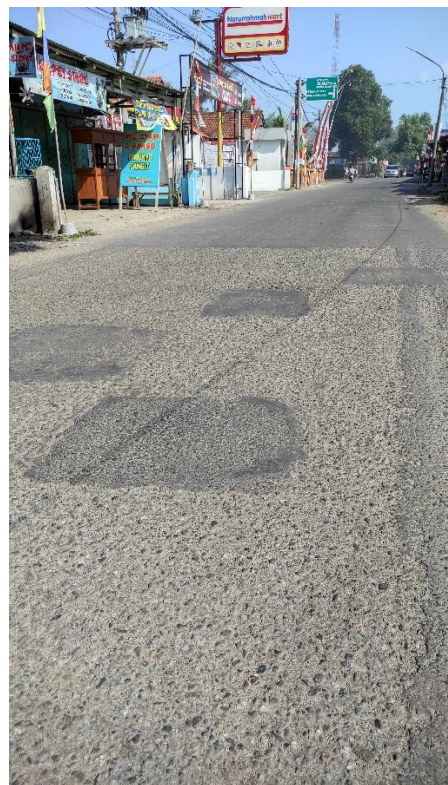
Dokumentasi Survei Segmen 51

| Formulir Survei Kondisi Perkerasan Jalan | | | | | | | |
|--|---|---|---|---|---|---|---|
| | | | | | Poor | | |
