EVALUASI KONDISI PERKERASAN LENTUR DENGAN METODE PCI DAN METODE LENDUTAN BALIK UNTUK PERBAIKAN (*EVALUATION OF FLEXIBLE PAVEMENT BY USING PCI METHODS AND DEFLECTION METHODS FOR MAINTENANCE*)

**(Studi Kasus : jalan kowangan-maroon sta. 1+000 sampai dengan 1+600 dan
sta. 3+500 sampai dengan 4+500)**

**Rakhmad Aji Prakosa
13511283**

**PROGRAM STUDI TEKNIK SIPIL
FAKULTAS TEKNIK SIPIL DAN PERENCANAAN
UNIVERSITAS ISLAM INDONESIA
2018**

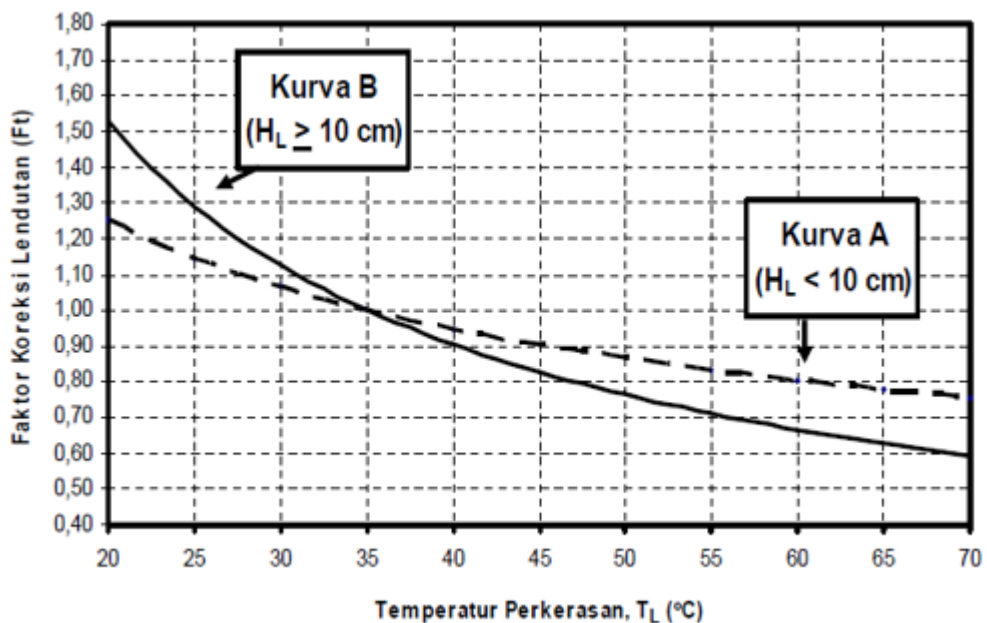
Gambar 5.7 Faktor Koreksi Lendutan Terhadap Temperatur

Karena tebal aspal 5cm, maka digunakan rumus persamaan 5.7. Nilai F_t dapat dicari dengan menarik garis vertikal pada temperatur perkerasan hingga garis kurva A kemudian ditarik garis horizontal agar diperoleh nilai faktor koreksi lendutan (F_t). Faktor koreksi lendutan dapat dilihat pada Gambar 5.7 berikut.

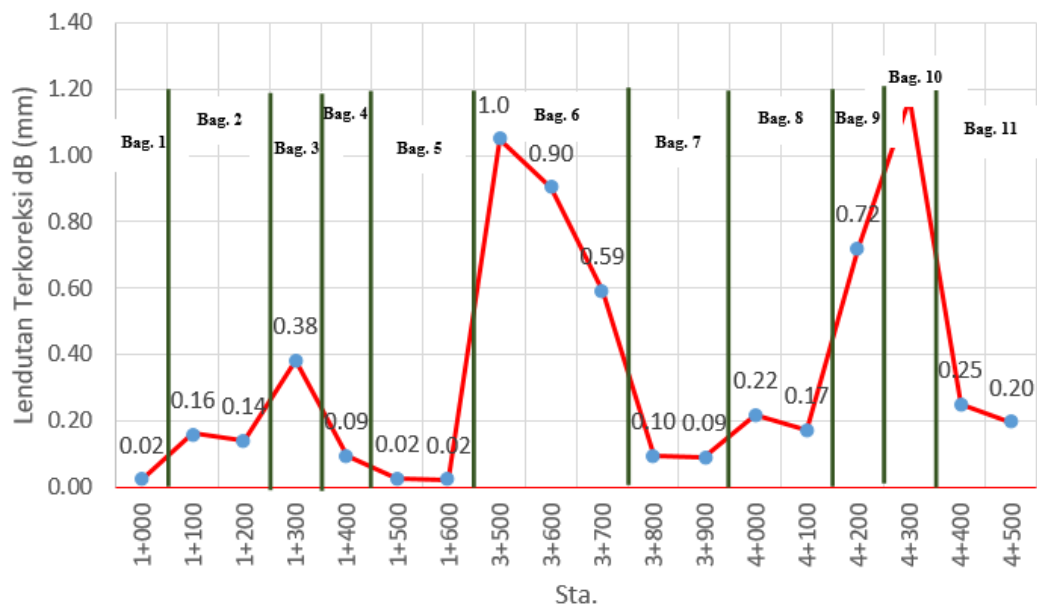
Gambar 5.9 Pembagian Area Lendutan *Benkelman Beam* Terkoreksi

Pada keseragaman lendutan, didapatkan nilai keseragaman yang berbeda beda, dan beberapa diantaranya cukup besar seperti sta.1+600 s/d sta.3+500 sehingga untuk mencari keseragaman lendutan serta lendutan rata-rata yang lebih baik, keseragaman lendutan dibagi menjadi 11 bagian agar didapat nilai faktor keseragaman maksimal 30% sesuai Pd T-05-2005-B yang dapat dilihat pada Gambar 5.9 berikut.

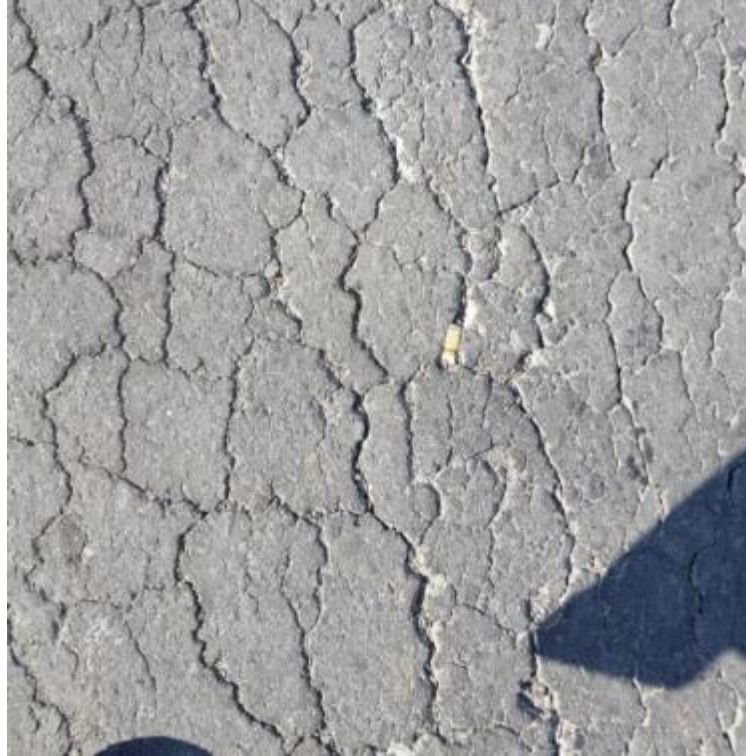
Gambar L-5. 1 Kerusakan Aligator Cracking

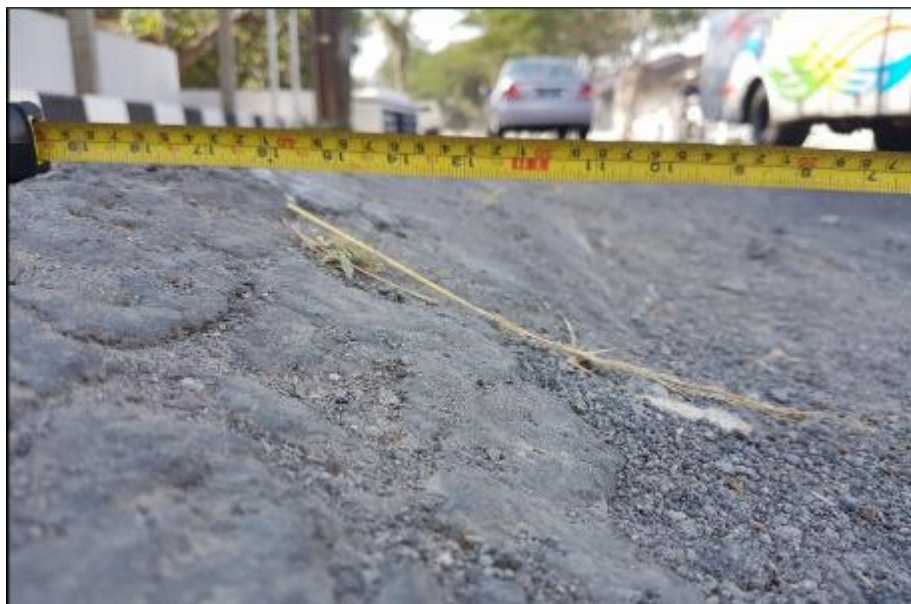
Gambar L-5. 2 Kerusakan Amblas (*depression*)

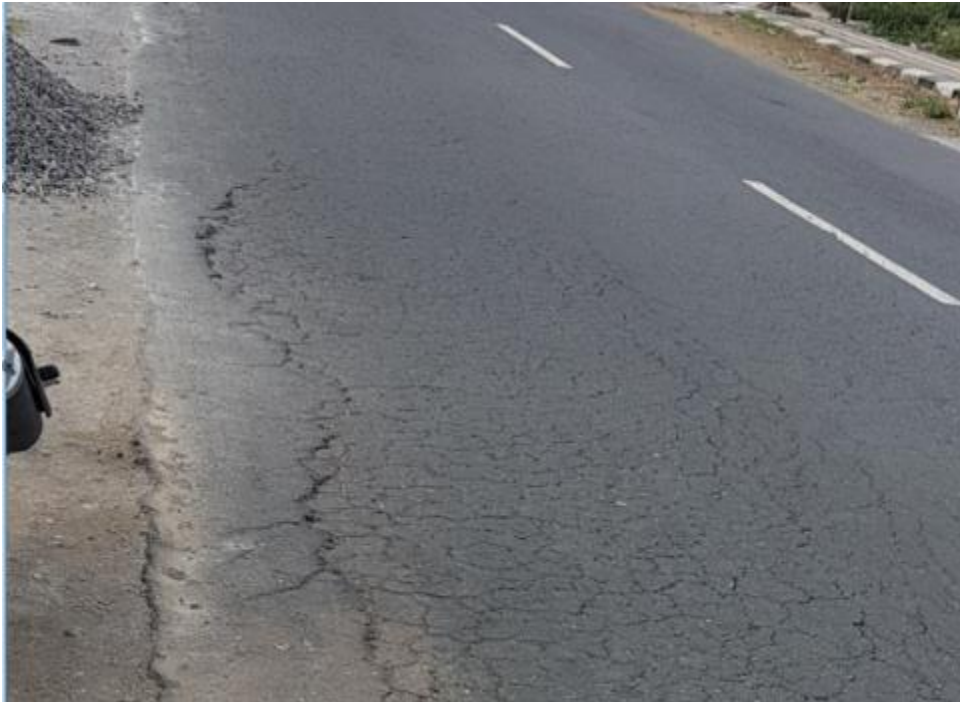
Gambar L-5. 3 Kerusakan Retak Pinggir (*edge cracking*)

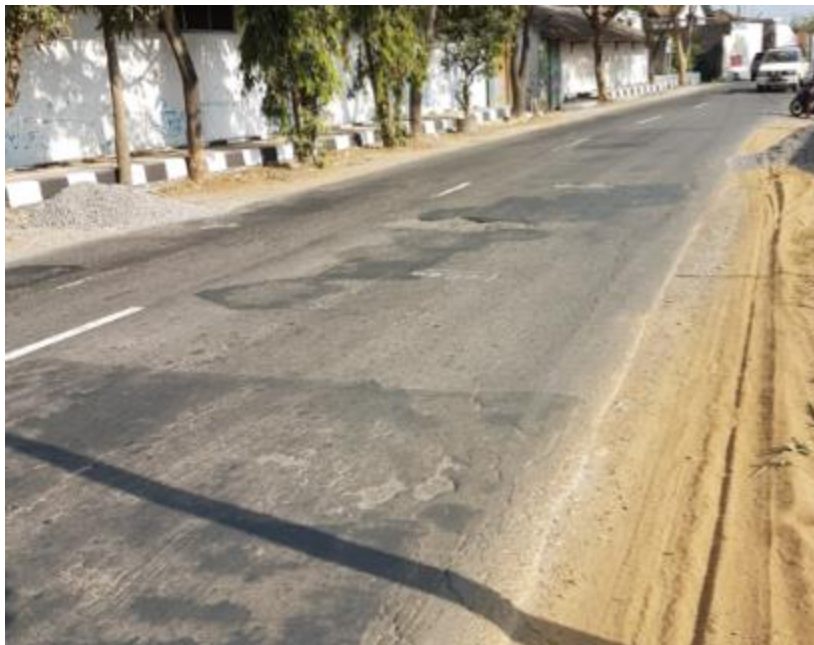
Gambar L-5. 4 Kerusakan Tambalan dan galian (*patching and utility cut*)

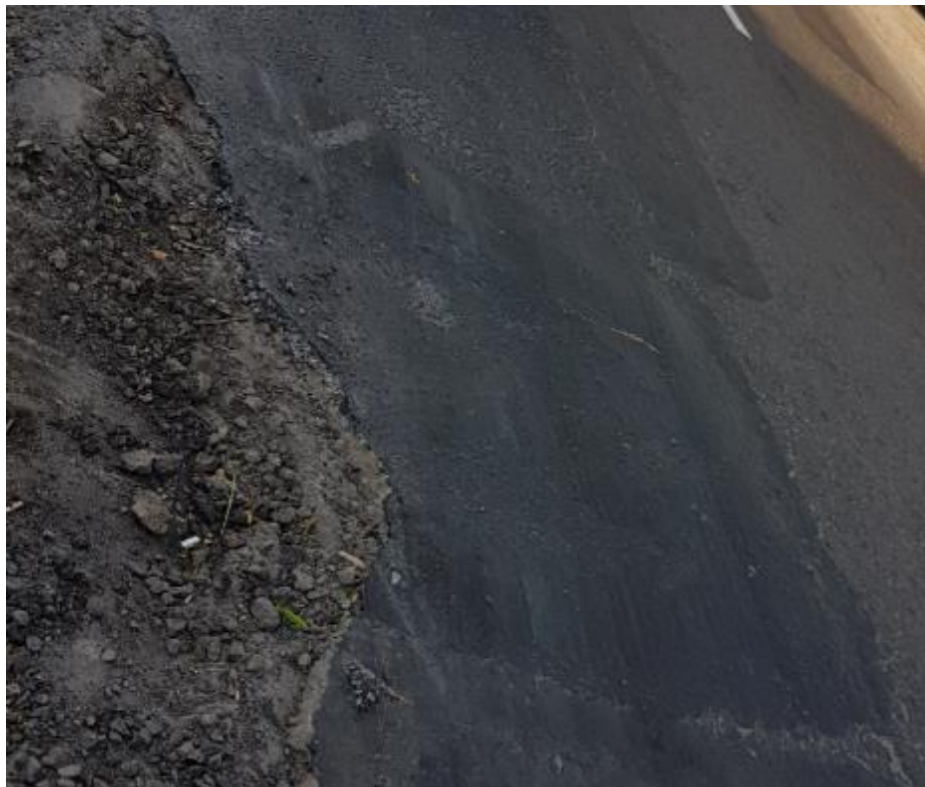
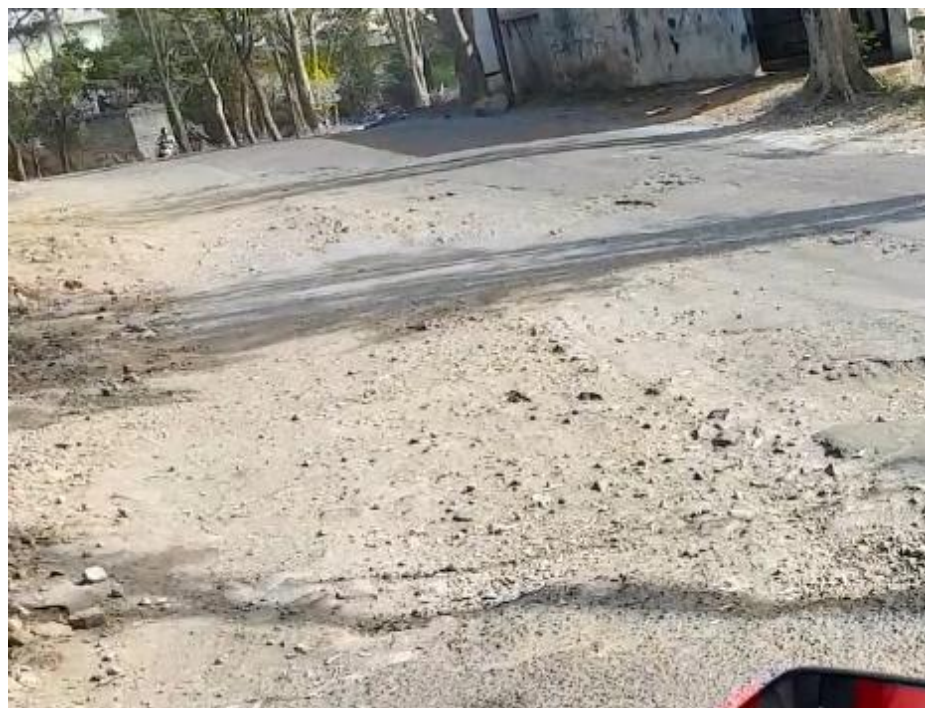
Gambar L-5. 5 Kerusakan butiran lepas (*weathering and ravelling*)

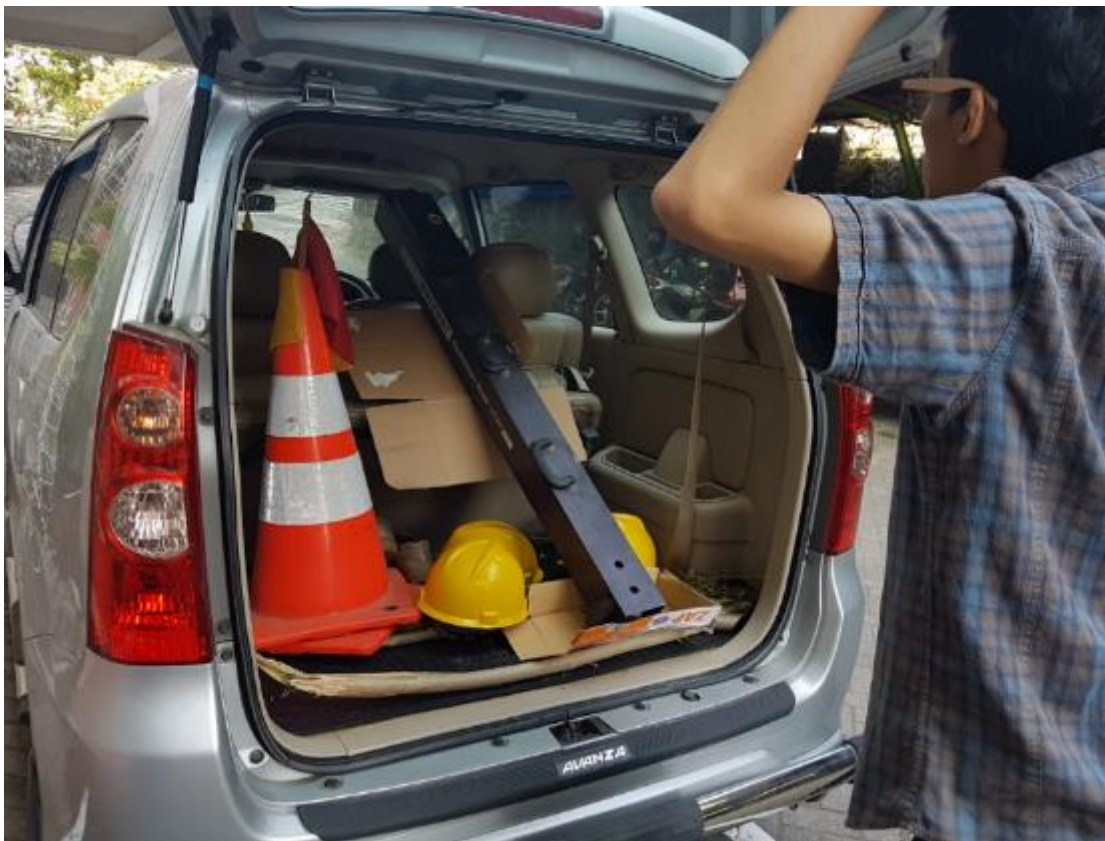
Gambar L-5. 7 Persiapan Alat Uji Lendutan Balik

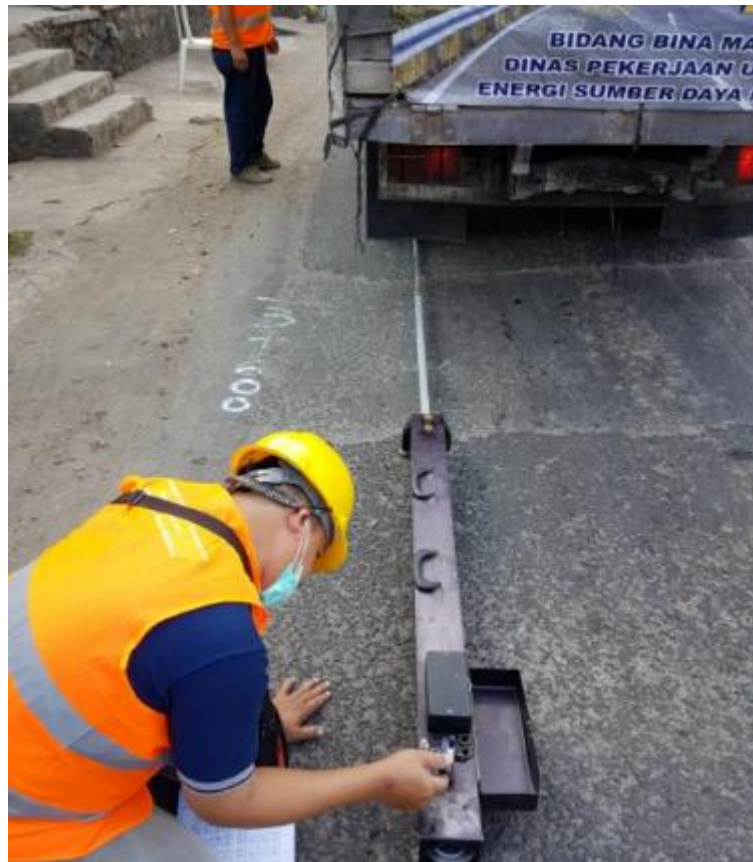
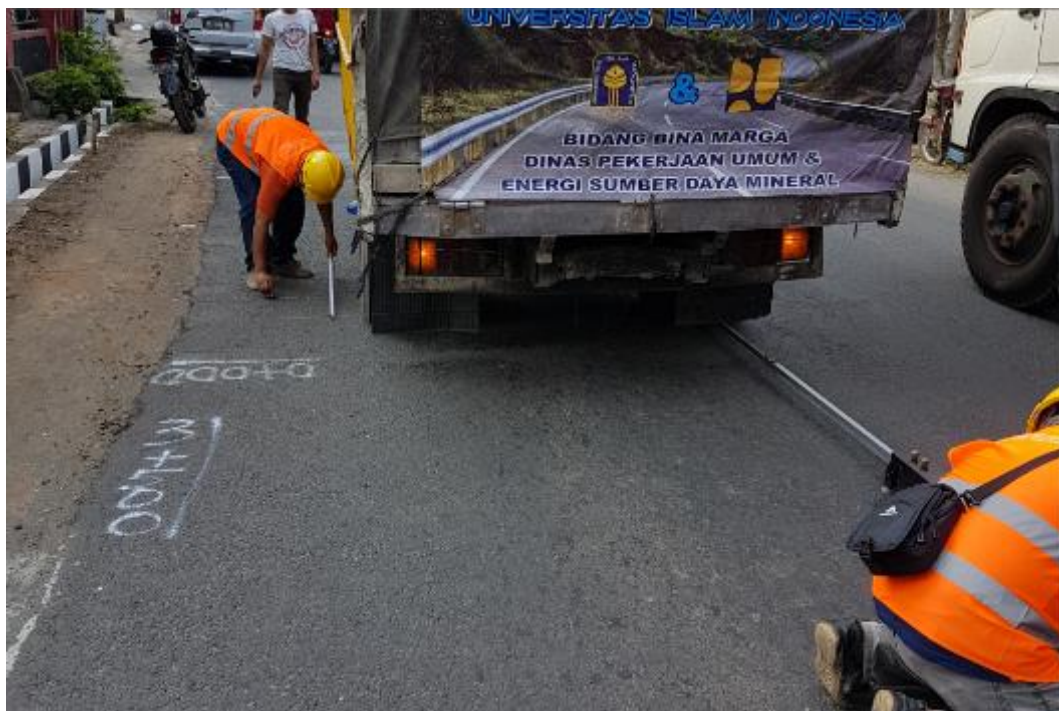
Gambar L-5. 8 Pengujian Lendutan Balik Dengan Benkelman Beam
