TUGAS AKHIR

**EVALUASI DAN PERENCANAAN PERBAIKAN
KONDISI PERKERASAN PADA RUAS JALAN DI
DUSUN MANUKAN – GEJAYAN, CONDONG CATUR,
DEPOK, SLEMAN, DI.YOGYAKARTA
(*EVALUATION AND IMPROVEMENT PLANNING FOR
THE PAVEMENT CONDITION OF ROAD SEGMENT
IN DUSUN MANUKAN – GEJAYAN, CONDONG
CATUR, DEPOK, SLEMAN, DI.YOGYAKARTA*)**

**PROGRAM STUDI TEKNIK SIPIL
FAKULTAS TEKNIK SIPIL DAN PERENCANAAN
UNIVERSITAS ISLAM INDONESIA
YOGYAKARTA
2017**

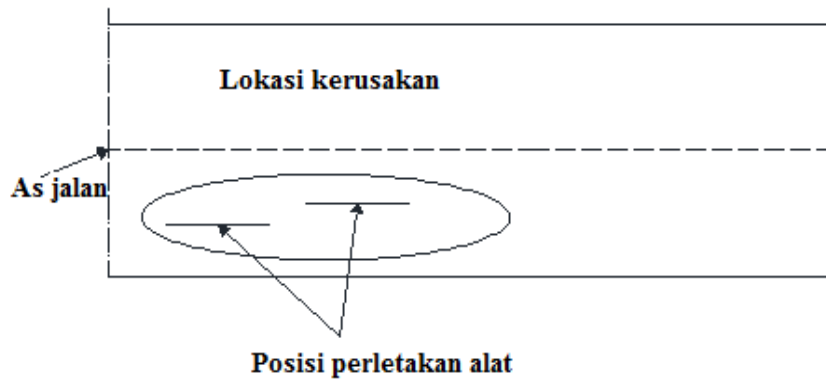
Gambar 4.2 Posisi Peletakkan Alat Pada Pengukuran *Slope Variance*.
(Sumber : AASHTO 1962)

1. Mengukur dan menghitung parameter *slope variance* dengan urutan pekerjaan sebagai berikut.
 - a. Alat diletakkan pada lokasi kerusakan berupa gelombang arah memanjang badan jalan, seperti pada Gambar 4.2 berikut ini.

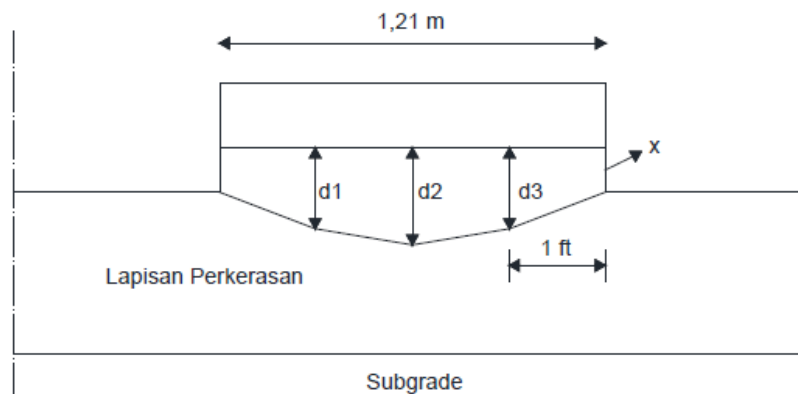
Gambar 4.3 Pengukuran *Slope Variance*.
(Sumber : AASHTO 1962)

- b. Dilakukan pengukuran dengan interval 1 feet sepanjang badan alat ukur *straight edge*, seperti pada Gambar 4.3 berikut ini.

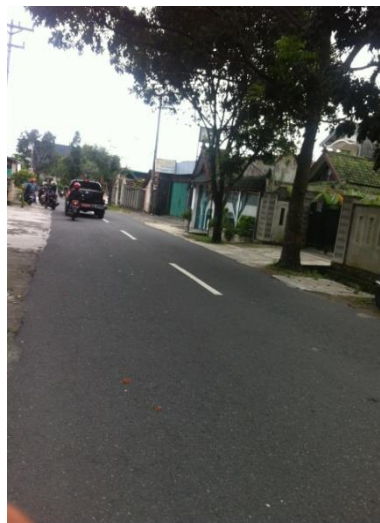
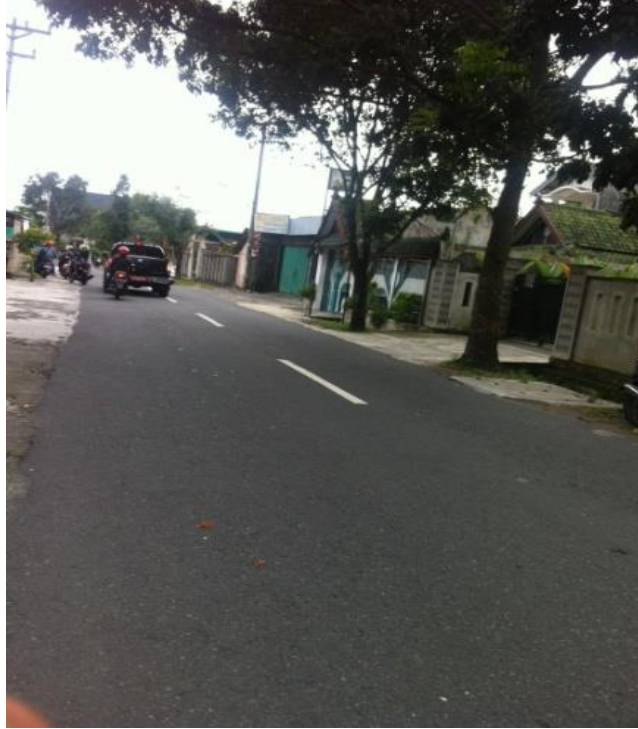
Gambar 5.1 kondisi jalan *rating fair*

Dari hasil analisis diketahui bahwa jalur ruas jalan kabupaten pada Desa Manukan - Gejayan dalam kondisi cukup baik, ini dapat dilihat dari hasil prosentasi rating pada Tabel 5.8 didominasi oleh *fair*, untuk arah Manukan – Gejayan *good* sebesar 0 %, *fair* sebesar 57,89 %, dan *poor* sebesar 42,11 %..Sedangkan untuk arah Gejayan – Manukan *good* sebesar 0,00 %, *fair* sebesar 57,89 %, dan *poor* sebesar 42,11 %. Untuk contoh gambar dilapangan dengan *rating good, fair* dan *poor* dapat dilihat pada Gambar 5.1 dan Gambar 5.2 (Lampiran 7) dan (Lampiran 8) berikut:

Untuk meningkatkan nilai PSI kedua arah pada ruas jalan dapat dilakukan perbaikan jalan dengan menambal pada kerusakan *potholes*, membongkar kemudian mengisi/menutup celah-celah pada kerusakan *crack*, dan memberi lapisan tambahan (*overlay*). Desain tebal perkerasan dipakai nilai minimum dari PSI seperti pada Tabel 5.7 yaitu pada *stationing* 0+100 - 0+200 arah Manukan - Gejayan yaitu sebesar 1,406. Pengambilan nilai PSI terendah dari seluruh station dilakukan agar pada segmen yang kondisi ratingnya *poor* dapat ditingkatkan ratingnya menjadi *good*.

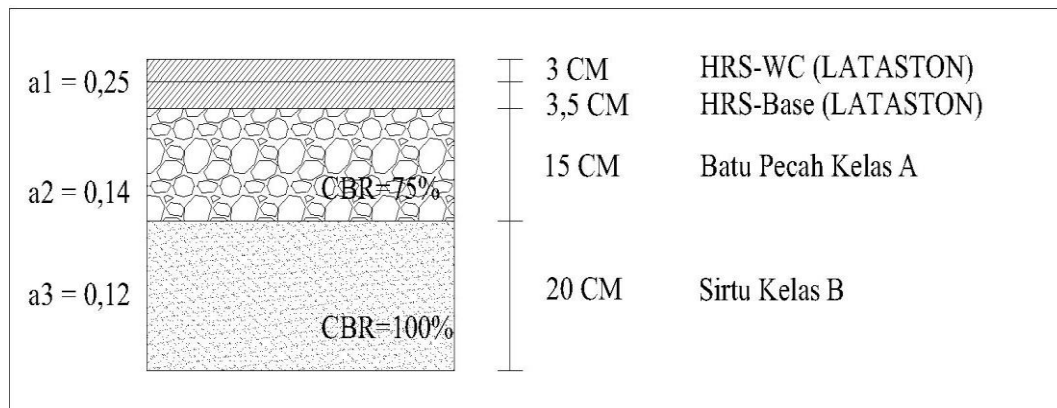
Gambar 5.6 Nilai CBR dan a tiap lapis perkerasan (analisis)

LATASTON , 6,5 cm	: 41% x 6,5 x 0,25	= 0,666
Batu pecah kelas A (CBR=100), 15 cm	: 75% x 15 x 0,14	= 1,575
Sirtu kelas B (CBR=50), 20 cm	: 100% x 20 x 0,12	= 2,4
		ITP <i>existing</i> = 4,641
