## **BAB V**

### **DATA, ANALISIS DAN PEMBAHASAN**

#### **5.1 Penilaian *Surface Distress Index (SDI)***

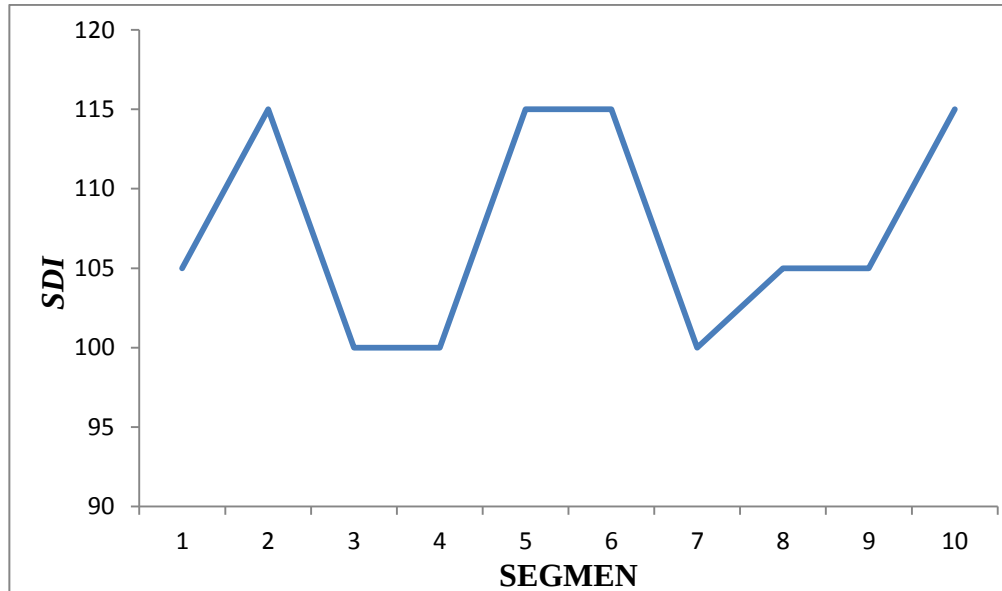
**Gambar 5.1 Grafik Nilai SDI Jalan Raya Tajem Sta. 3+000 - 4+000**

Gambar 5.1 di atas menjelaskan grafik Jalan Raya Tajem dengan parameter nilai SDI. Semakin garis keatas atau jauh dari titik 0 menunjukkan kondisi jalan yang semakin rusak, dan sebaliknya. Apabila garis kebawah atau mendekati titik 0 menunjukkan kondisi jalan yang semakin baik.

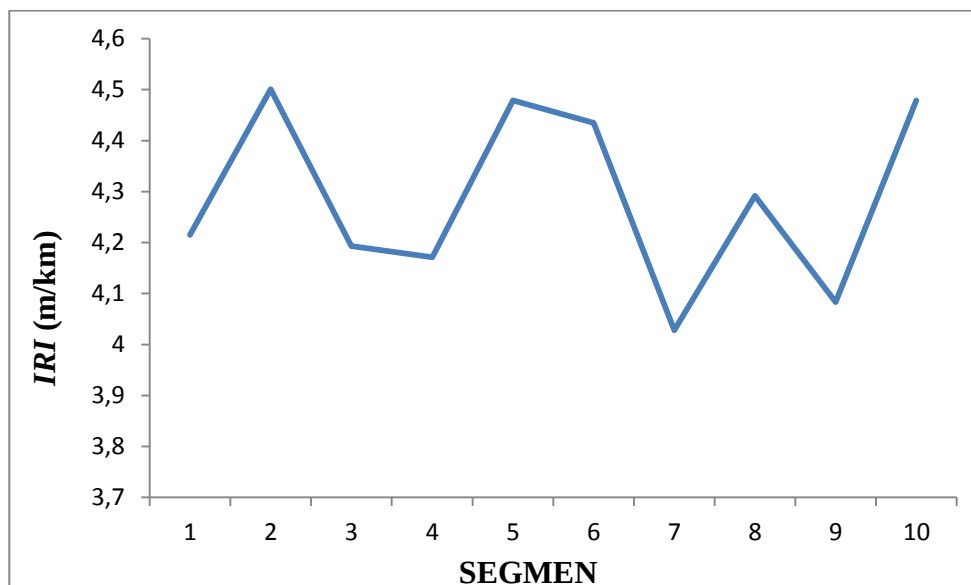
**Gambar 5.2 Grafik Nilai IRI Jalan Raya Tajem Sta. 3+000 - 4+000**

Gambar 5.2 sama halnya dengan gambar 5.1 yang menjelaskan Semakin garis keatas atau menjauh dari titik 0 menunjukkan kondisi jalan yang semakin rusak, dan sebaliknya. Apabila garis kebawah atau mendekati titik 0 menunjukkan kondisi jalan yang semakin baik.

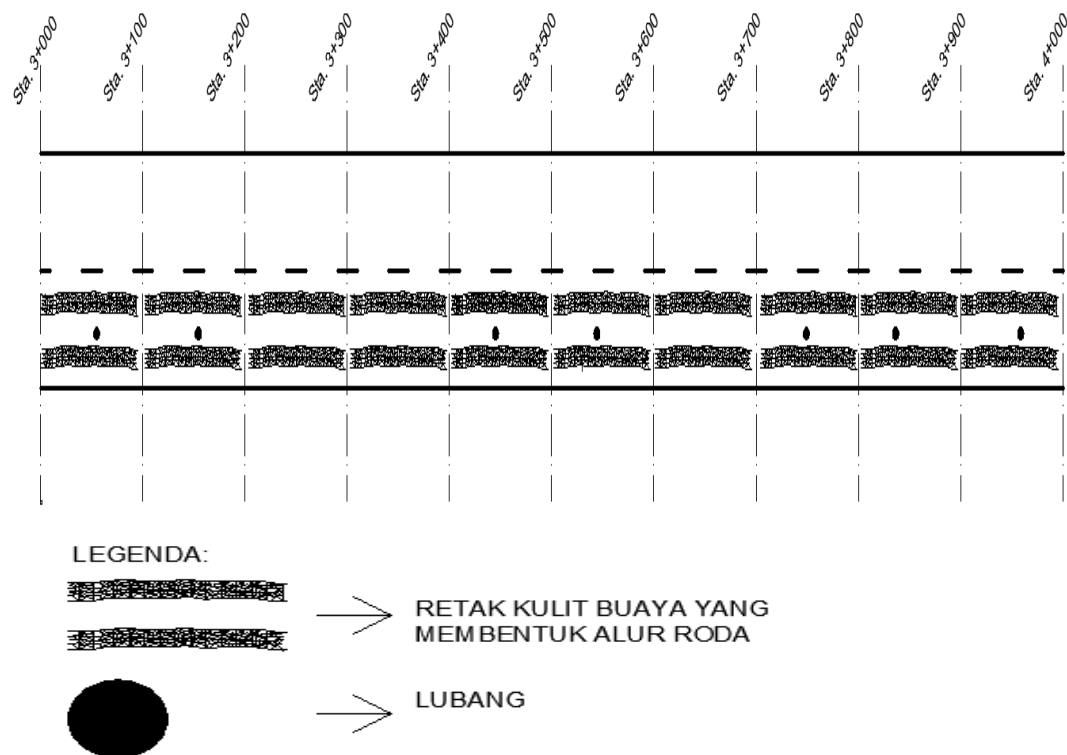
**Gambar 5.3 Sketsa Jenis Kerusakan Jalan Pada Jalan Raya Tajem**

Indikasi kemungkinan penyebab kerusakan jalan berbentuk *aligator cracking* / retak kulit buaya terjadi karena lapisan *overlay* mengalami penuaan dan lapis permukaan menjadi getas sehingga terjadi patahan satu sama lain yang membentuk retak seperti kulit buaya.

Indikasi kemungkinan penyebab *ravelling* atau lepasnya butiran aspal satu per satu terjadi karena masuknya air hujan kedalam retakan permukaan ditambah terjadinya abrasi dari ban kendaraan sehingga butiran aspal terlepas dari ikatannya.

Indikasi kemungkinan penyebab kerusakan *potholing* / lubang pada perkerasan jalan dikarenakan lepasnya butiran aspal secara terus menerus sehingga membentuk lubang.

Indikasi kemungkinan penyebab kerusakan alur roda pada Jalan Raya Tajem akibat lapis permukaan yang getas terjadi retakan dan dilalui beban kendaraan sehingga terjadi retakan yang mengikuti alur roda kendaraan.

Dapat dilihat pada Gambar 5.3 diatas bahwa kerusakan yang dominan terjadi pada ruas Jalan Raya Tajem Sta.3+000 – Sta.4+000 adalah berupa retak kulit buaya yang membentuk alur bekas roda kendaraan.

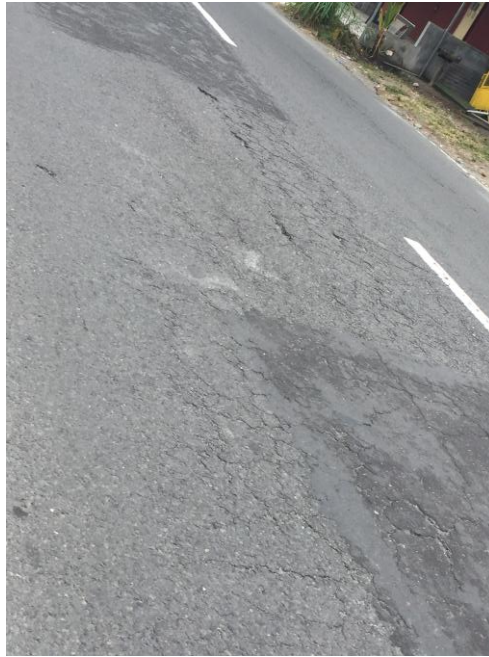
**Gambar 5.4 Kondisi Perkerasan pada Segmen 1**

Kondisi perkerasan jalan pada segmen 1-10 setelah dilakukan perhitungan *SDI* didapat jenis kerusakan pada segmen 1- 10 menunjukkan kondisi jalan mengalami rusak ringan. Dapat dilihat pada Gambar 5.4 sampai Gambar 5.13 diatas terdapat kerusakan seperti retak-retak, lubang, bekas roda, penurunan, lepasnya butiran aspal, dan tambalan. Perbaikan teknis yang dilakukan untuk jenis kerusakan rusak ringan adalah seperti uraian berikut.

Untuk kondisi jalan retak- retak dilakukan perbaikan pengaspalan dengan cara menyemprotkan aspal emulsi pada bagian jalan yang retak, tunggu aspal mulai pecah lalu taburkan pasir kasar di daerah yang akan diperbaiki.

Untuk kondisi jalan berlubang perbaikan yang dilakukan adalah dengan cara penambalan lubang, langkah penambalan lubang dengan cara menggali material pondasi jalan hingga lapisan keras, periksa kadar air jika basah biarkan sampai kering, gunakan *vibrating hammer* untuk memadatkan material lapis dasar, tambahkan agregat kelas A dengan ketebalan maksimal 100 mm, padatkan tiap lapis agregat, taburkan *prime coat* dengan menggunakan alat *asphalt sprayer*, campurkan aspal dingin diatas *prime coat*, lalu padatkan dengan *baby roller*.

Untuk kondisi kerusakan penurunan dan bekas roda perbaikan yang dilakukan yaitu perataan jalan, langkah perbaikan perataan dengan cara menaburkan *track coat* pada daerah kerusakan, taburkan campuran aspal dingin diatas *track coat*, lalu padatkan dengan menggunakan *baby roller*.

Kerusakan dengan lepasnya butiran, perbaikan yang dilakukan adalah pengaspalan, langkah perbaikan teknisnya sama seperti yang sudah di jelaskan pada kerusakan retak-retak.

menyebabkan hilangnya kenyamanan bagi pengendara akibat ketidakrataan dan kerusakan yang merata pada permukaan jalan, maka dari itu dilakukan perbaikan berupa lapis tambahan *overlay* non struktural yang dilakukan setelah melakukan perbaikan teknis seperti pada penjelasan sebelumnya.
