BAB V

DATA, ANALISIS DAN PEMBAHASAN

5.1 Jaringan Irigasi

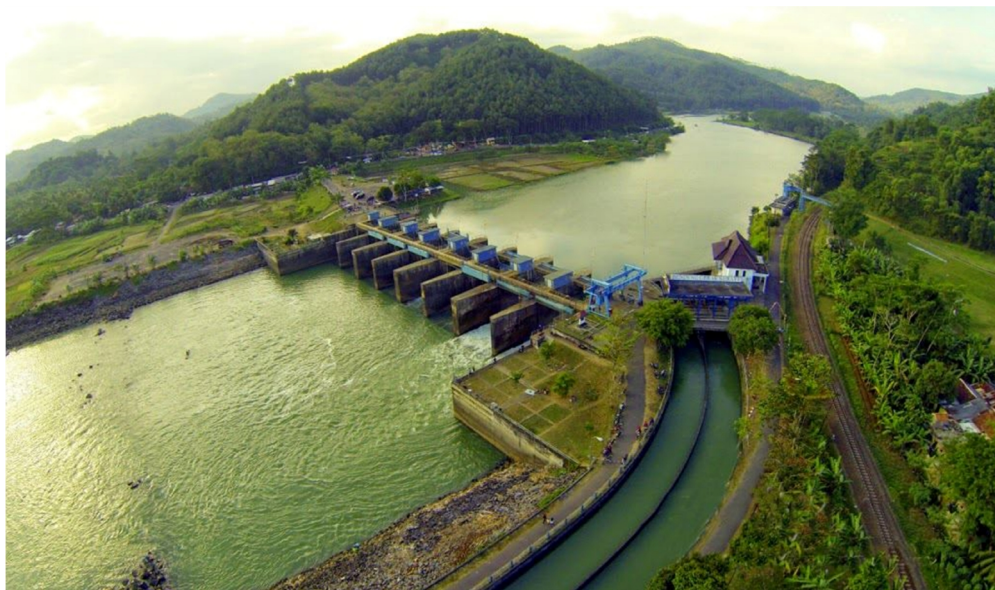
Jaringan Irigasi Cilacap bermula dari Bendung Gerak Serayu. Bendung Gerak Serayu yang berada di jalur utama Purwokerto-Cilacap, Bendung Gerak Serayu merupakan salah satu bendung terbesar di Indonesia. Bendung Gerak Serayu terletak di sebelah selatan Kota Purwokerto tepatnya di Desa Kebasen, Kecamatan Patikraja. Bendung Gerak Serayu mulai dibangun pada tahun 1993 dan di resmikan pemakaiannya oleh Presiden Suharto pada 20 November 1996. Berikut adalah Gambar Bendung Gerak Serayu (Gambar 5.1):

Gambar 5.1 Bendung Gerak serayu

- a. *Cofferdam* ; elevasi puncak + 15,00 m, Elevasi dasar sungai + 6,00 m
- b. Panjang Bendung = 121,20 m
Lebar Bendung = 109,60 m
- c. Pintu radial 8 buah, masing–masing B = 10,7 m, R = 9,0 m tenaga penggerak: elektrik
- d. Intake/Bangunan Pengambilan jumlah pintu 4 buah debit rencana 32,10 m³/s.
- e. Saluran kantong lumpur; panjang 273,28 m, Debit 2 jalur saluran 2 x 16 m³/s
- f. Saluran Induk Serayu; Panjang 3.653,00 m; Debit rencana maksimum 32,00 m³/s
- g. Bangunan Bagi Utama Sampang membagi air ke :
 - 1) Saluran Induk Sumpiuh 16,70 m³/s
 - 2) Saluran Induk Cilacap 13,00 m³/s (irigasi 8,00 m³/s, air domestik / industri / penggelontoran 5,00 m³ / s)
 - 3) Saluran Induk Dopleng 2,00 m³/s
 - 4) Saluran Sekunder Sidasari 0,20 m³/s
 - 5) Saluran Tersier 0,10 m³/s

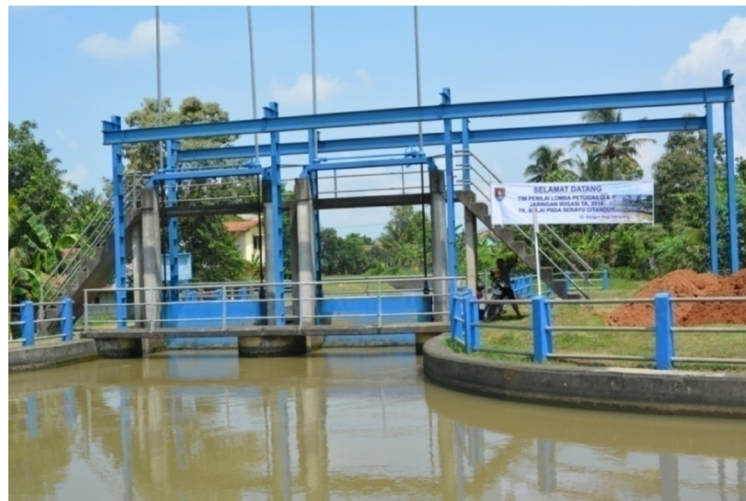
Bangunan Bagi Utama Sampang merupakan titik mula penelusuran dalam penelitian ini. Bangunan Bagi Utama Sampang merupakan pintu pengatur pertama dalam Jaringan Irigasi Serayu, mengatur pembagian debit air langsung dari Bendung Gerak Serayu, menuju 3 saluran irigasi yakni Saluran Induk Cilacap, Sumpiuh dan Doplang (Gambar 5.3). Bangunan Bagi Utama Sampang menggunakan pintu sorong (*sluice gate*) yang digerakan secara manual.

Gambar 5.3 Bangunan bagi Sampang

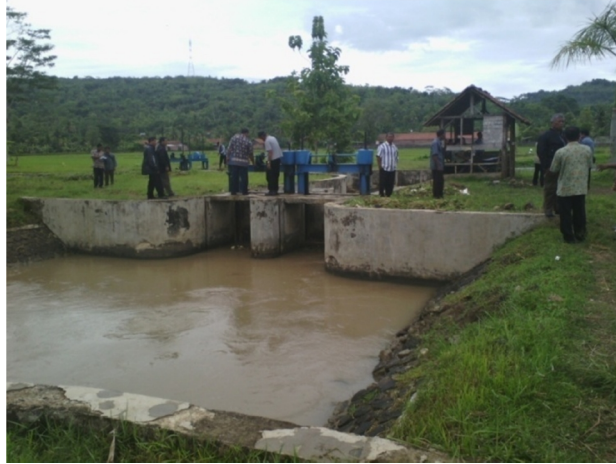
Gambar 5.4 Bangunan Bagi Cilacap11 (BC 11)

Bangunan Bagi yang terdapat pada masing-masing Saluran Induk merupakan titik bantuan dalam menentukan pembagian ruas saluran dalam penelitian ini. Dengan panjang saluran yang mencapai lebih dari 20 Km, pembagian ruas akan mempermudah dalam melakukan pengukuran dan analisis data hasil pengukuran. Saluran Induk Cilacap dibagi dalam 5 ruas, Saluran Induk Sumpiuh dibagi 5 ruas, Saluran Induk Doplang dibagi 3 ruas dan Saluran Induk Binangun dibagi dalam 4 ruas. Bangunan Bagi pada masing-masing Saluran Induk secara umum memiliki perkerasan dengan konstruksi beton dan juga konstruksi pasangan batu, seperti tampak dalam Gambar 5.4 dan Gambar 5.5.

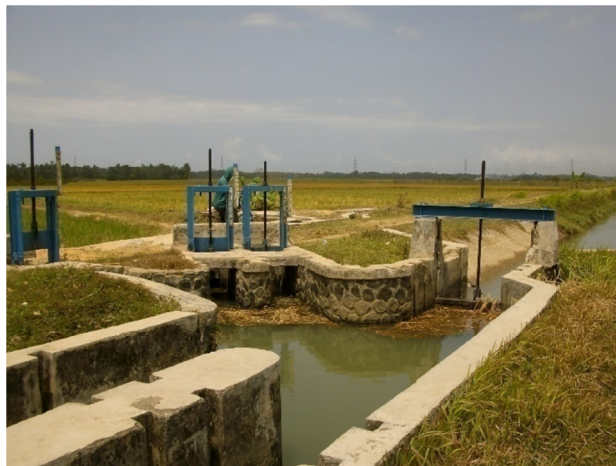
Gambar 5.5 Bangunan Bagi Doplang 3 (BDp 3)

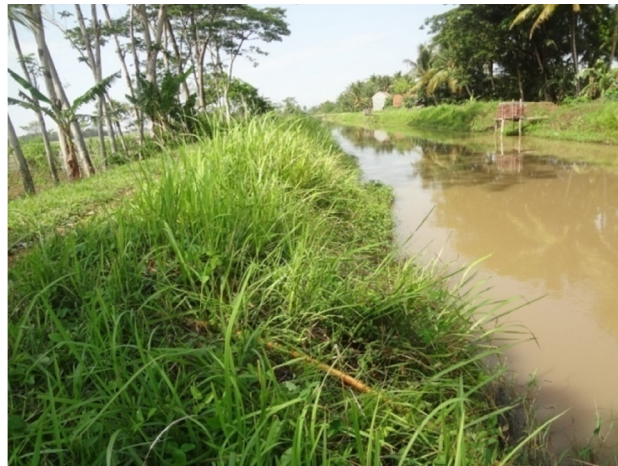
Gambar 5.6 Saluran Induk Cilacap di BC 4

Penelusuran saluran untuk mendapatkan inventarisasi perkerasan saluran pada masing-masing Saluran Induk dilakukan secara seksama. Pada saluran dengan tebing tanah memiliki 2 (dua) tipe tekstur tanah secara umum yakni tanah lempung berlumpur (*silty clay*) dan tanah lempung berpasir (*sandy clay*). Saluran dengan tebing tanah jenis lempung berlumpur terdapat pada bagian hulu, sedangkan pada bagian hilir saluran lebih ke tekstur tanah lempung berpasir. Saluran dengan tebing tanah terdapat pada semua saluran induk, dengan proporsi mencapai 50% atau lebih seperti tercantum pada Tabel 5.2. Beberapa dokumentasi saluran dengan tebing tanah dari hasil penelusuran disajikan sebagai berikut:

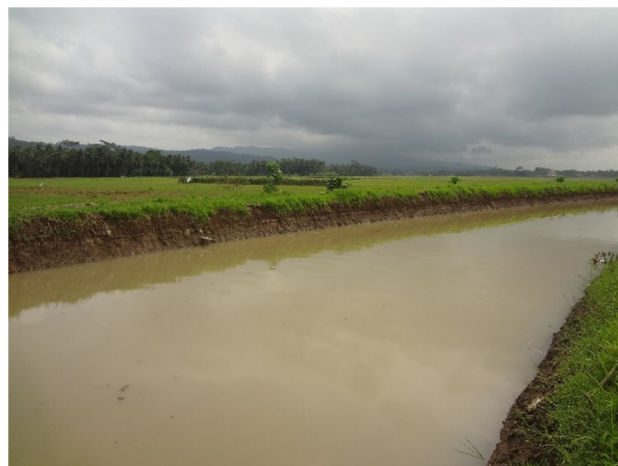
Gambar 5.7 Saluran Induk Sumpiuh di BS10

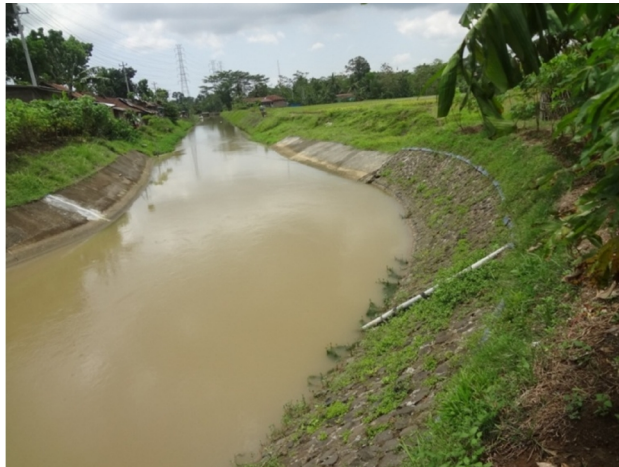
Gambar 5.8 Saluran Induk Cilacap di BC 11

Pasangan batu yang digunakan dalam perkerasan dinding saluran pada Jaringan Irigasi Serayu merupakan pasangan batu dengan siaran. Tipe perkerasan ini memiliki proporsi 12% hingga 28% pada masing-masing Saluran Induk. Saluran dengan perkerasan pasangan batu dari hasil penelusuran didokumentasikan sebagai berikut:

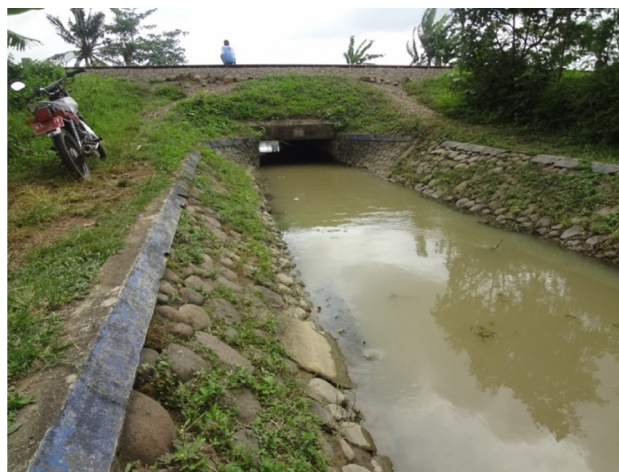
Gambar 5.9 Saluran Induk Dopleng di DP 6

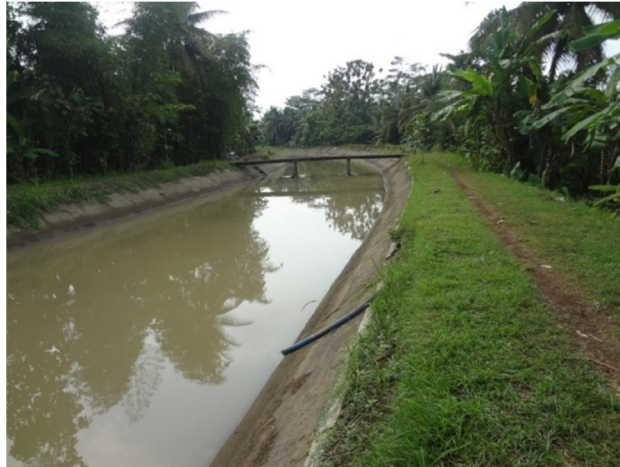
Gambar 5.10 Saluran Induk Sumpiuh di BS 10

Konstruksi beton memiliki proporsi panjang saluran antara 0% hingga 28% pada masing-masing Saluran Induk. Konstruksi beton atau lining pada dinding saluran merupakan konstruksi dengan angka kekasaran terkecil, yang diterapkan

pada Jaringan Irigasi Serayu. Dokumentasi hasil penelusuran saluran dengan konstruksi beton disajikan sebagai berikut:

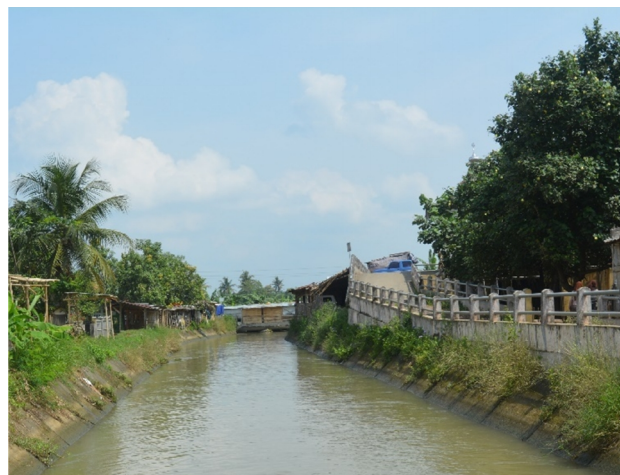
Gambar 5.11 Saluran Induk Cilacap di hilir BC 1

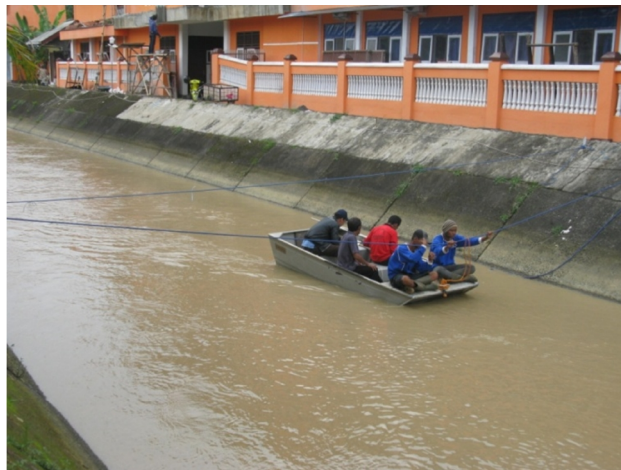
Gambar 5.12 Pengukuran hidrometri di hulu BC 1

Dalam pengukuran yang dilakukan, data primer yang didapatkan adalah penampang saluran (B, H) dan kecepatan aliran (v). Pengukuran kecepatan aliran dilakukan dengan menggunakan *current meter*, pengukuran penampang aliran dilakukan manual dengan menggunakan stik dan meteran. Berikut disajikan hasil pembacaan alat *current meter* saat pengukuran kecepatan aliran di hulu ruas I Saluran Induk Cilacap (Tabel 5.3).

Nilai kecepatan diperoleh dari hasil pembacaan alat ukur, yakni *current meter* tipe baling-baling merk *Tatonas* seri TH02. Berdasarkan pembacaan alat tersebut, diperoleh jumlah putaran baling-baling pada masing-masing kedalaman (H) dan konversi oleh alat tersebut menjadi kecepatan aliran dalam m/s. Kecepatan aliran pada kedalaman 0,2H dan 0,8H kemudian dirata-ratakan menjadi kecepatan aliran per pias pengukuran. Nilai kecepatan rerata inilah yang kemudian digunakan dalam analisis debit aliran (Tabel 5.4).

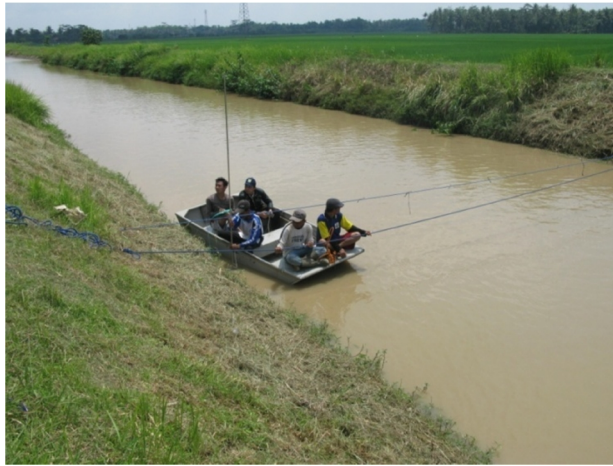
Gambar 5.15 Pengukuran hidrometri pada hulu BS 1

Saluran Induk Sumpiuh memiliki 27 bangunan bagi dengan panjang 261,17 Hm. Dalam penelitian ini, Saluran Induk Sumpiuh dibagi dalam 5 ruas, untuk mempermudah identifikasi hidrometri salurannya. Berikut disajikan dokumentasi pengukuran (Gambar 5.15) dan skema Saluran Induk Sumpiuh untuk ruas yang pertama (Gambar 5.16).

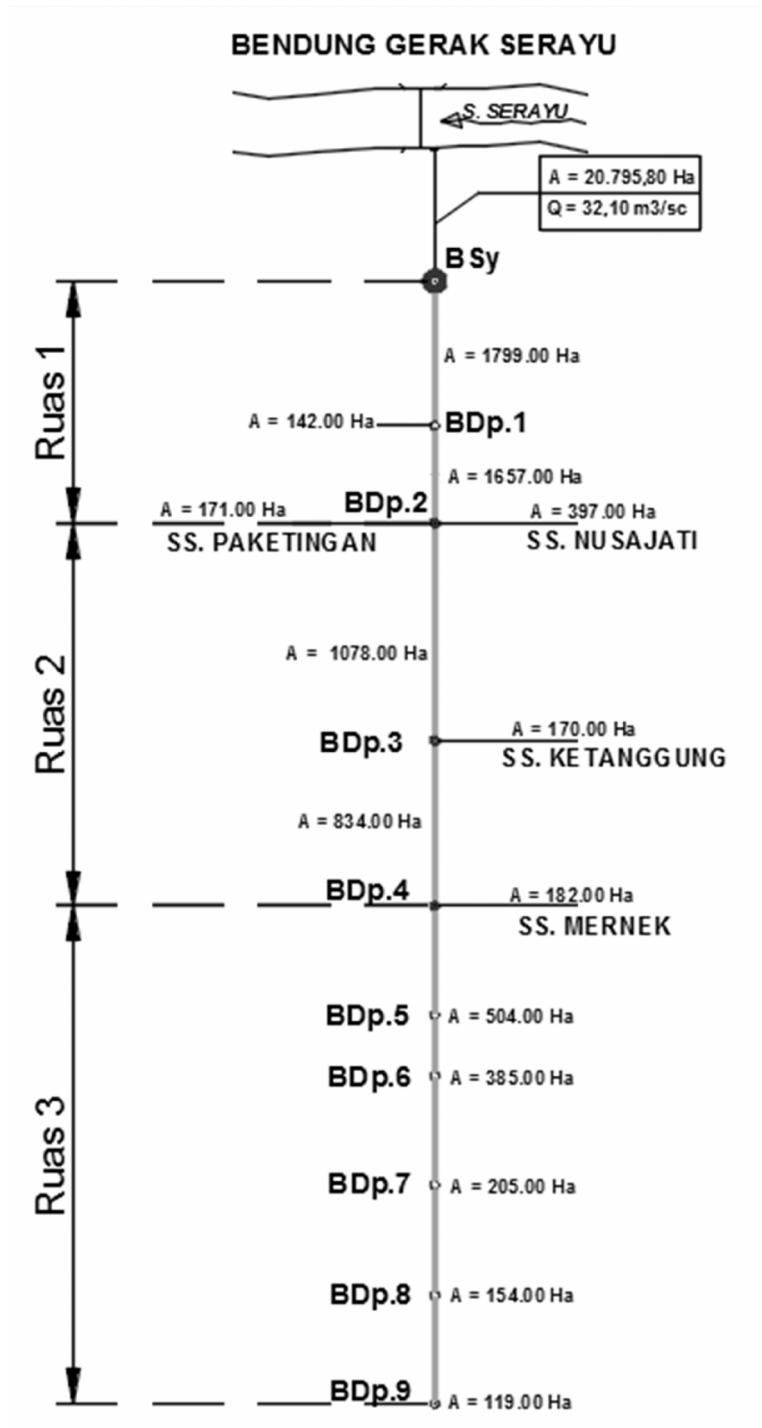
Gambar 5.19 Skema pembagian ruas SI Dopleng

Gambar 5.19 dan Tabel 5.10 menunjukkan hasil pengukuran hidrometri yang dilakukan diantara bangunan bagi utama sampang dan bangunan bagi 1 SI Doplang. Prosedur pengukuran dilakukan sama, diukur pada awal ruas dan akhir ruas, hasil investigasi SI Doplang disajikan dalam Tabel 5.11 berikut ini.

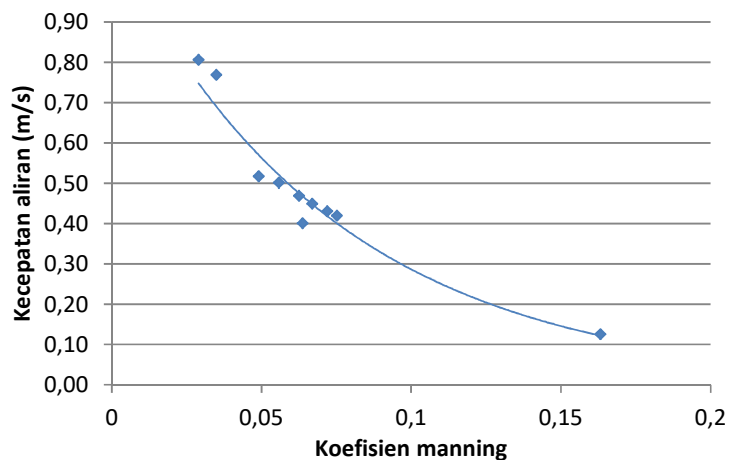
Gambar 5.24 Grafik hubungan antara koefisien *Manning* terhadap kecepatan aliran SI Cilacap

Dari Gambar 5.23 dapat dijelaskan bahwa kecepatan aliran sebanding dengan debit aliran, semakin tinggi kecepatan aliran akan semakin besar juga debit alirannya. Sementara itu untuk koefisien *manning* berbanding terbalik terhadap nilai debit, semakin besar angka manning akan semakin kecil nilai debit alirannya. Untuk korelasi antara koefisien *manning* dan kecepatan aliran memiliki hubungan terbalik, semakin besar angka kekasaran *manning* maka semakin kecil laju kecepatan alirannya (Gambar 5.24).

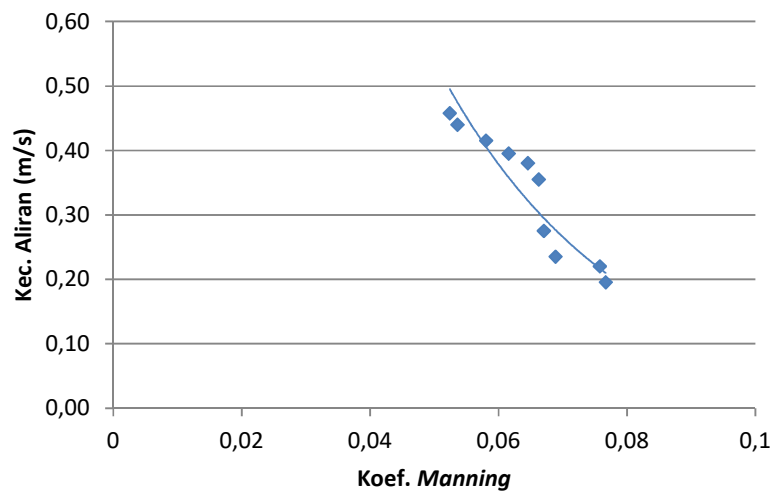
Gambar 5.27 Grafik hubungan antara koefisien *Manning* terhadap kecepatan aliran SI Sumpiuh

Kecepatan aliran berbanding lurus terhadap debit aliran, namun debit aliran berbanding terbalik terhadap koefisien manning, seperti yang tertuang dalam Gambar 5.26. Hubungan parameter tersebut adalah lazim, seperti juga yang tertuang dalam Gambar 5.27, dimana koefisien manning berbanding terbalik terhadap kecepatan aliran.

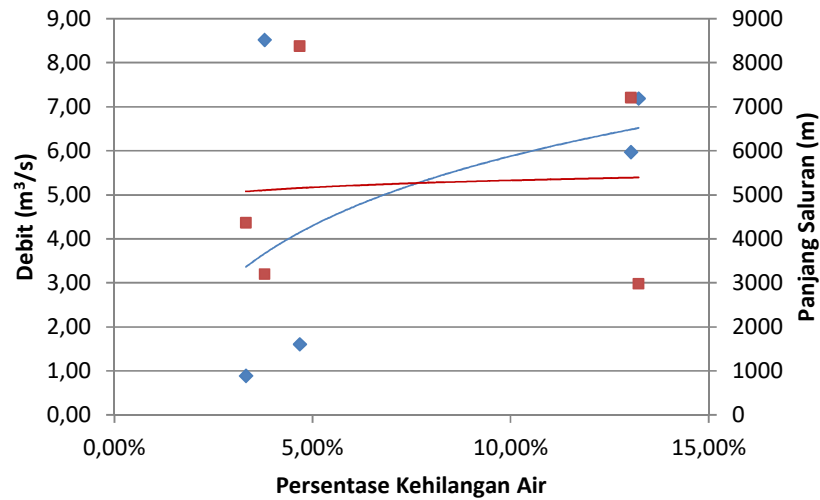
Gambar 5.28 Grafik hubungan debit dan panjang saluran terhadap kehilangan air SI Sumpiuh

Saluran Induk Sumpiuh merupakan saluran tipe perkerasan yang beragam, sehingga persentase kehilangannya juga bervariasi. Gambar 5.28 menunjukkan kehilangan air yang terjadi mencapai 13,23%. Korelasi antara panjang saluran serta debit aliran terhadap persentase kehilangan air yang terjadi adalah berbanding terbalik dan lazim terjadi.

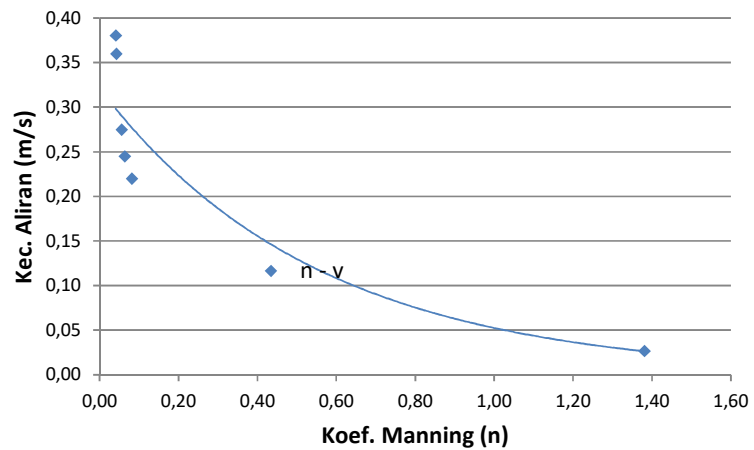
Gambar 5.30 Grafik hubungan antara koefisien *Manning* terhadap kecepatan aliran SI Dopleng

Merujuk pada Gambar 5.29 dan Gambar 5.30, korelasi antara parameter hidrolis yang terjadi pada SI Dopleng adalah lazim. Nilai kekasaran saluran berbanding terbalik terhadap debit dan kecepatan aliran. Sedangkan kecepatan aliran berbanding lurus terhadap besaran debit.

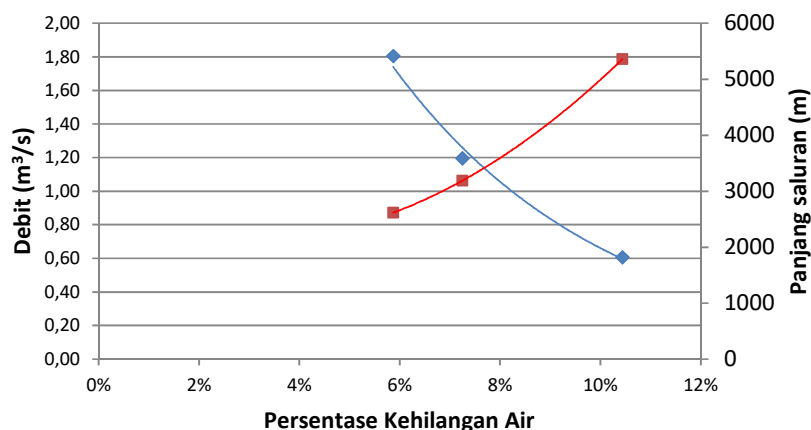
Gambar 5.31 Grafik hubungan debit dan panjang saluran terhadap kehilangan air SI Doplang

Gambar 5.31 menggambarkan korelasi yang lazim antara panjang saluran, besaran debit terhadap kehilangan air yang terjadi. Semakin panjang salurannya maka akan semakin besar nilai kehilangan airnya, namun semakin besar debit alirannya maka semakin kecil kehilangan airnya. Besarnya debit aliran dapat digambarkan sebagai kecepatan aliran yang besar dengan penampang aliran yang besar juga, dengan demikian akan semakin sedikit kesempatan bagi air untuk meresap dan mengalami penguapan, dengan demikian semakin kecil persentase kehilangan air yang terjadi.

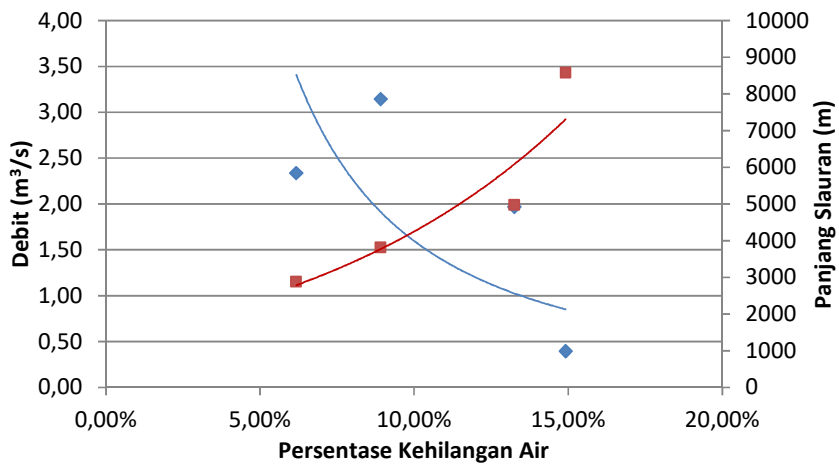
Gambar 5.34 Grafik hubungan debit dan panjang saluran terhadap kehilangan air SI Binangun

Pada SI Binangun, berdasarkan hasil analisis parameter hidrolis salurannya, parameter saluran yang ditinjau memiliki korelasi yang lazim. Koefisien manning yang menggambarkan kekasaran saluran, akan menghambat laju aliran sehingga berpengaruh terhadap besaran debit alirannya (Gambar 5.32 dan Gambar 5.33). Dalam Gambar 5.34 diilustrasikan, kehilangan air yang terjadi berbanding lurus terhadap panjang saluran, namun berbanding terbalik terhadap besaran debit alirannya.
