BAGIAN 5

DESKRIPSI HASIL RANCANGAN

Properti size ini menyajikan hasil final dari desain Pusat Kebudayaan Yogyakarta.

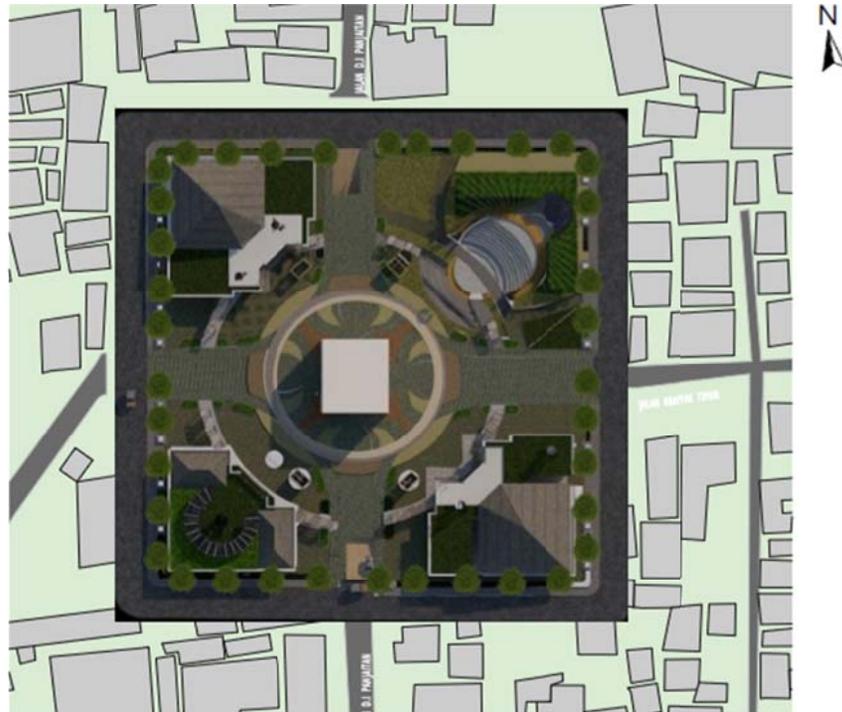
Pusat Kebudayaan Yogyakarta terletak di Jalan D.I Panjaitan dan Jalan Krapyak Timur yang dalam site tersebut terdapat Panggung Krapyak. Panggung Krapyak merupakan bangunan cagar budaya yang harus dilestarikan eksistensinya.

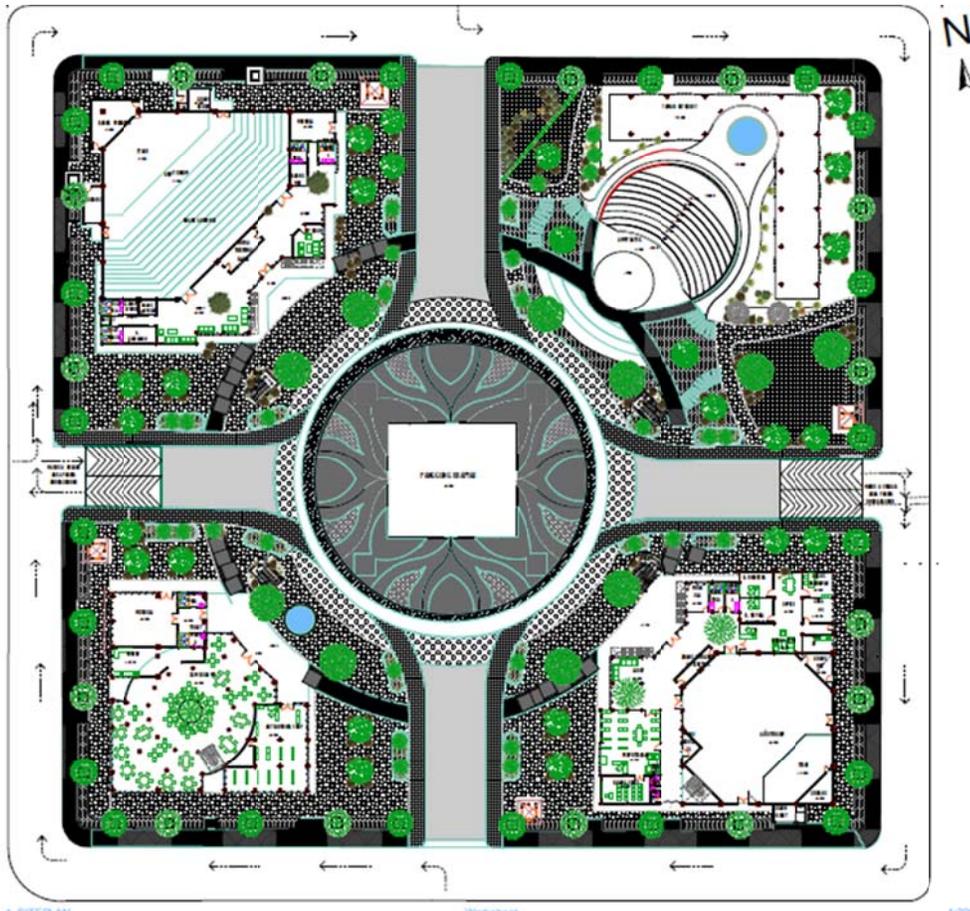
Desain lansekap yang memperkuat karakter monumental dari Panggung Krapyak agar lebih dapat dirasakan oleh pengunjung. Bagian Sumbu filosofis dalam Pusat Kebudayaan ini yaitu Panggung Krapyak tetap dipertahankan. Penataan lansekap dengan tata vegetasi yang mampu mengendalikan iklim mikro dan memperkuat sumbu • loso • yang melintasi site.

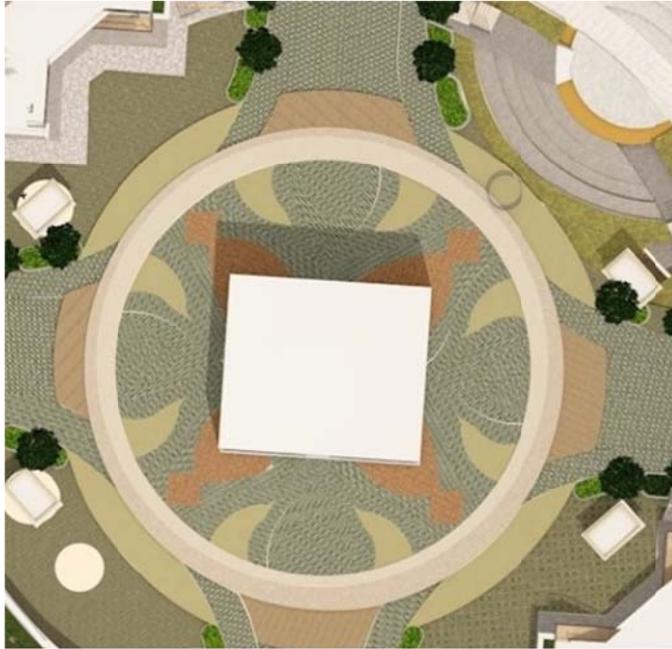
Pola perkerasan yang merupakan transtormasi dari motif batik kawung yang ditransformasikan menjadi lebih sederhana kemudian diaplikasikan dalam lansekap. Motif kawung memiliki makna keinginan dan usaha yang keras akan selalu membuahkan hasil yang maksimal. Pola ini secara tidak langsung menguatkan keberadaan Panggung Krpyak sebagai bangunan yang monumental.

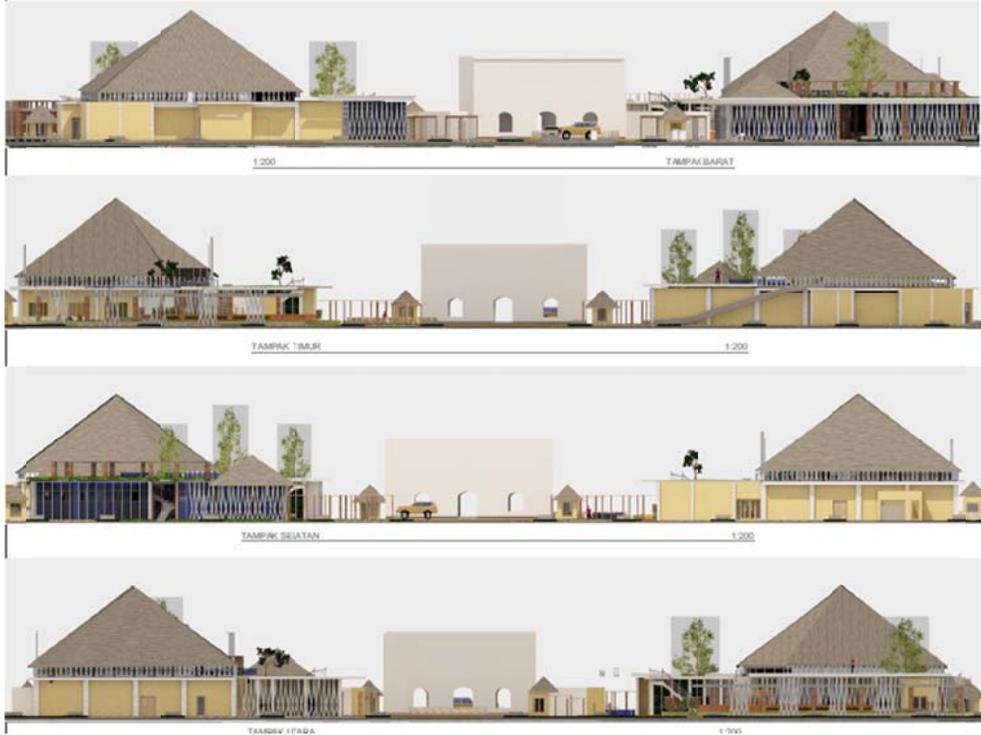
Selubung bangunan yang menerapkan vegetasi sebagai elemen pembentuk karakter bangunan yang compatible contrast dengan Panggung Krapyak.

Selubung bangunan menggunakan curtainwall yang dilapisi fasad melengkung sebagai shading yang diletakkan pada sisi bangunan yang terkena sinar matahari secara langsung. Dengan perpaduan curtainwall dapat mengendalikan termal, dan juga kualitas visual bangunan.

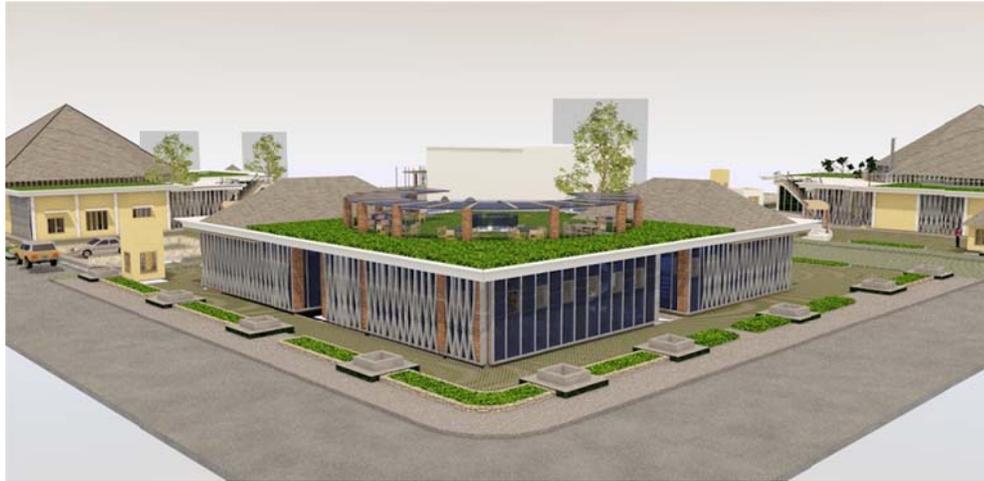
Atap menggunakan green roof untuk mengurangi panas sinar matahari ke dalam bangunan, untuk menambah kesejukan dalam bangunan, menambah ruang hijau, dan memberikannilai estetika bangunan.

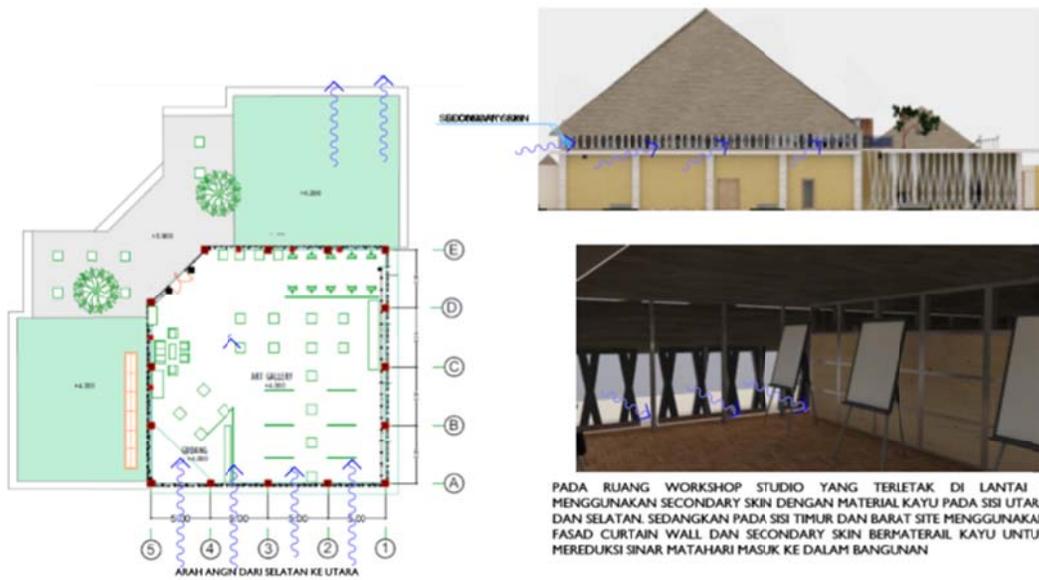
PADA RUANG WORKSHOP STUDIO YANG TERLETAK DI LANTAI 2 MENGGUNAKAN SECONDARY SKIN DENGAN MATERIAL KAYU PADA SISI UTARA DAN SELATAN. SEDANGKAN PADA SISI TIMUR DAN BARAT SITE MENGGUNAKAN FASAD CURTAIN WALL DAN SECONDARY SKIN BERMATERIAL KAYU UNTUK MEREDUKSI SINAR MATAHARI MASUK KE DALAM BANGUNAN

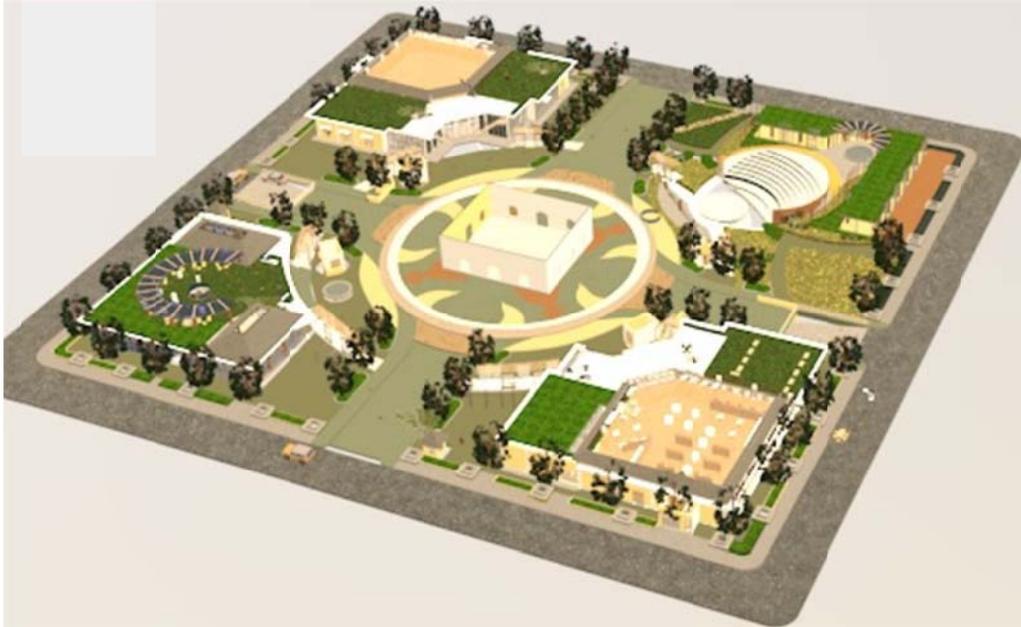
Pengunjung Pusat Kebudayaan terdiri dari beragam kalangan, yaitu mahasiswa, seniman, pelajar, wisatawan asing maupun lokal, dan tidak menutup kemungkinan pengunjung adalah penyandang disabilitas. Oleh karena itu terdapat beberapa fasilitas untuk kaum difabel. Salah satunya, terdapat ramp pada tiap tingkatan lantai untuk memudahkan sirkulasi pengguna difabel dan kaum lansia.

Untuk menuju ruang publik atau pun suatu bangunan terdapat pedestrian untuk pengguna difabel dengan lebar pedestrian minimal 2m untuk kenyamanan pengguna ruang.

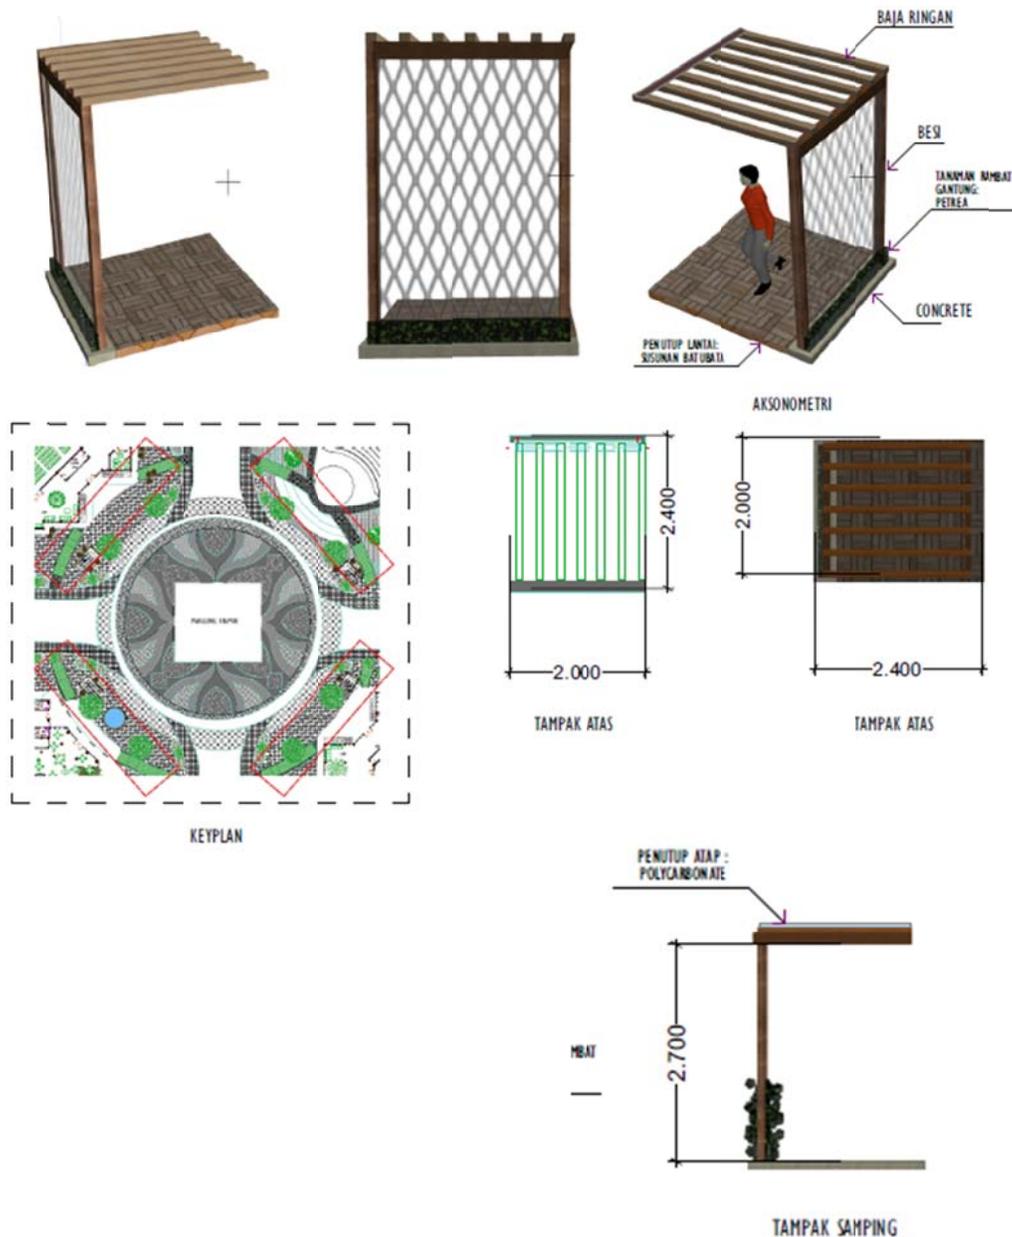
Selasar ini didesain mengelilingi Panggung Krapyak sekaligus menghubungkan antar bangunan dalam Pusat Kebudayaan secara tidak langsung. Selasar ini memiliki sisi untuk vertical greening dengan system indirect yaitu dengan kawat sebagai media rambat tanaman.

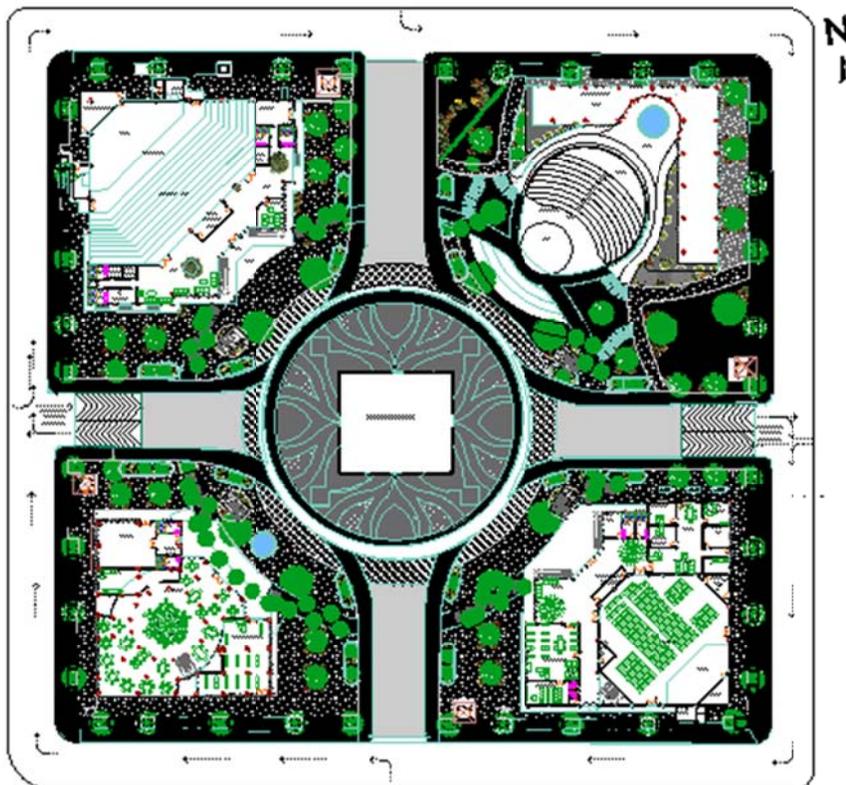
Pengintegrasian antar massa bangunan sebelum dibenahi, dengan selasar yang melingkar yang terputus oleh sirkulasi jalan eksisting. Jalan eksisting tetap dipertahankan namun hanya untuk pedestrian. Karena selasar tersebut terputus maka integrasi 4 fungsi bangunan kurang kuat.

Penyelesaian tata ruang yang mengintegrasikan 4 fungsi utama pusat kebudayaan belum bisa terintegrasi secara maksimal sehingga perlu adanya penambahan desain. Hal tersebut dilakukan agar aktivitas dalam pusat kebudayaan dapat terintegrasi agar menciptakan kenyamanan pengguna ruang.

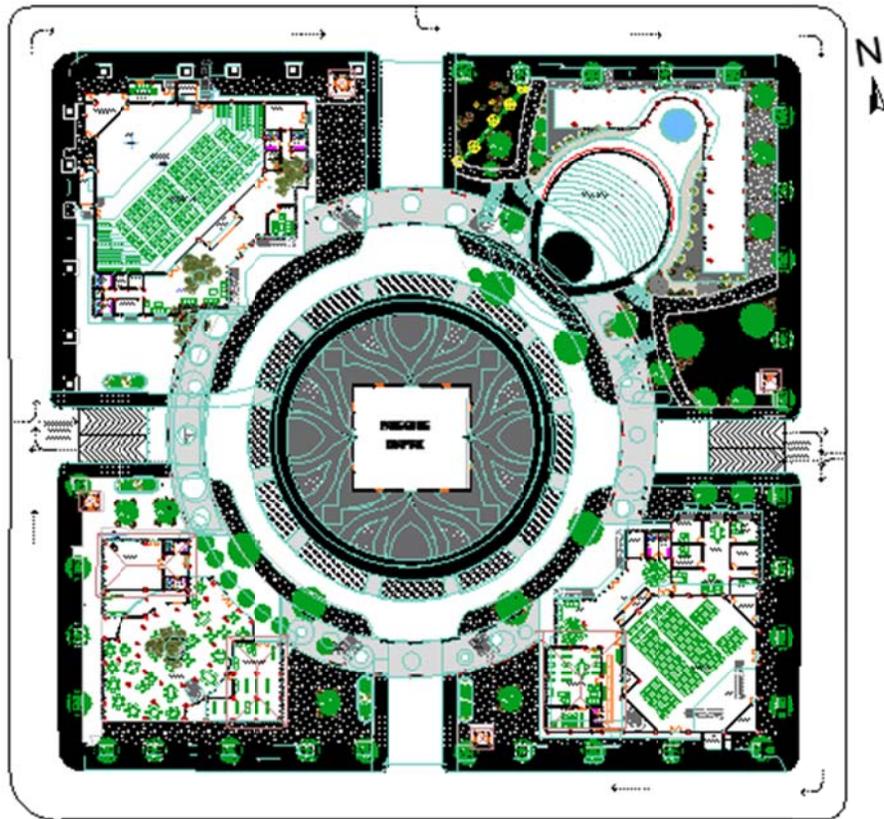
Oleh karena itu dilakukan penambahan desain selasar yang dapat megintegrasikan 4 fungsi utama pusat kebudayaan secara melingkar yang utuh agar dapat menghubungkan antar bangunan.

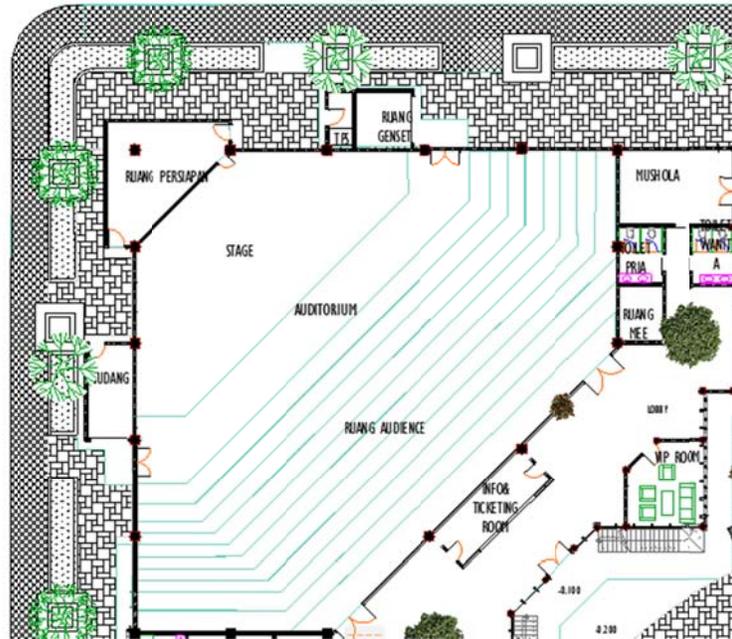
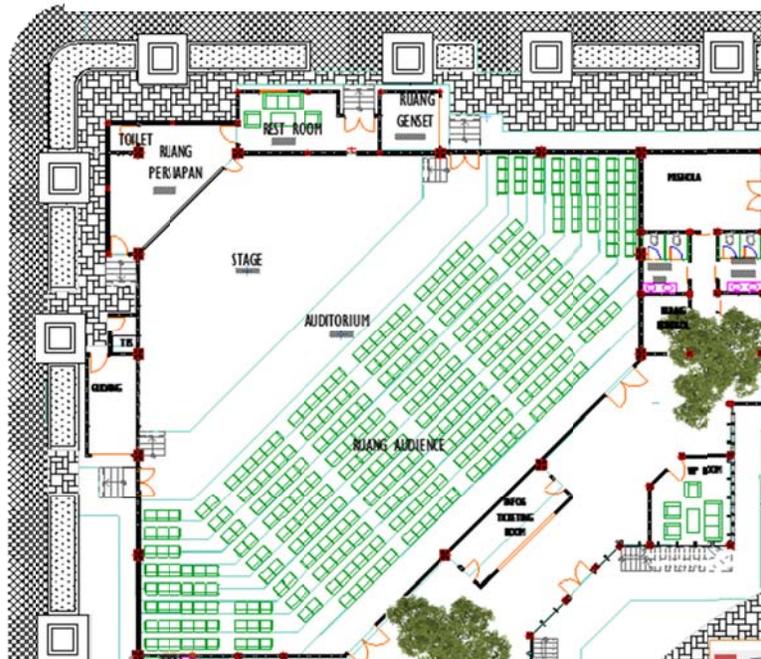
Kebutuhan ruang seniman kurang dipertimbangkan, yaitu ruang untuk persiapan sebelum pertunjukan, serta rest room untuk para seniman dan penampil pertunjukan. Oleh karena itu terdapat penambahan ruang pada backstage agar menciptakan kenyamanan bagi pengguna ruang.

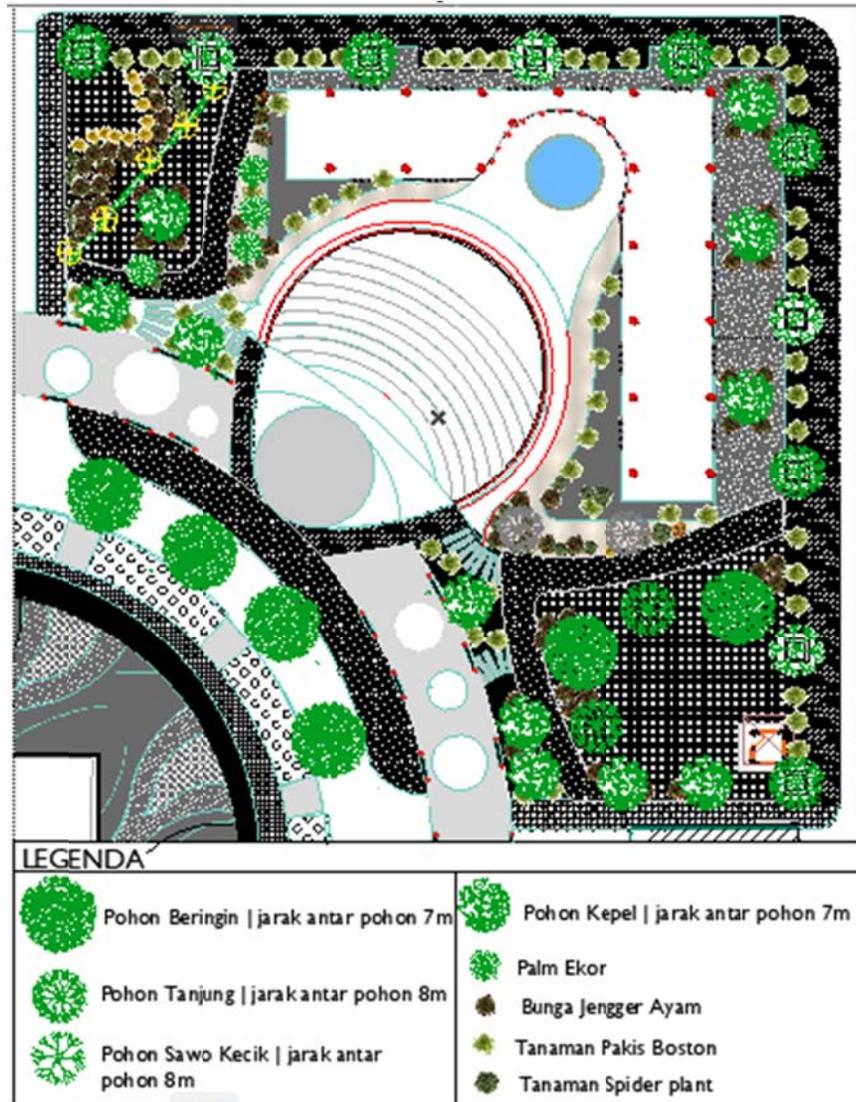
Desain lansekap dengan penataan vegetasi terkait kepadatan, jarak, dan jenis tanaman perlu diperjelas. Sehingga penulis memperbaiki dengan melengkapi kekurangan yang ada, dengan gambardi bawah ini.

Penyelesaian lansekap dengan tata vegetasi yang mampu mengendalikan iklim mikro dan memperkuat sumbu filosofi yang melintasi site, perlu dipertimbangkan. Aktivitas seniman di luar ruangan belum dapat terwadahi sepenuhnya, misal untuk ruang dressing room outdoor di amphiteater.

Pusat Kebudayaan menampilkan beragam kesenian dan budaya dalam daerah tersebut yang membutuhkan kenyamanan dalam menikmati setiap pagelaran. Salah satu pengendalian yang harus dilakukan adalah pengendalian kualitas audial seperti kebisingan yang bersumber dari jalan raya yang harus dikendalikan agar tidak mengurangi kenyamanan aktivitas dalam pusat kebudayaan. Pengendalian kebisingan pada amphiteater perlu diperjelas lagi tinggi gundukan tanah di sepanjang jalan lalu lintas.

Pengurangan kebisingan yang sumber kebisingannya lalu lintas, penanggulangannya bisa dengan membuat jalur hijau dan penanaman pohon. Pengurangan kebisingan pada media transmisi dapat dilakukan dengan: Dengan melindungi sumber bising dengan bukit atau penggundukan tanah (cutting) atau tanggul sepanjang tepi jalur dan harus ditempatkan sejauh mungkin dari daerah yang berpenghuni. Tanggul yang menghadap jalan raya harus semiring mungkin.¹
