TUGAS AKHIR

***EVALUASI KONDISI PERKERASAN LENTUR DAN
FAKTOR-FAKTOR PENYEBAB KERUSAKAN DI
JALAN PIYUNGAN-PRAMBANAN KM 3,5-5
(EVALUATION OF FLEXIBLE PAVEMENT AND
FACTORS THAT CAUSE ROAD DAMAGE AT
PIYUNGAN-PRAMBANAN ROAD KM 3,5-5)***

**PROGRAM STUDI TEKNIK SIPIL
FAKULTAS TEKNIK SIPIL DAN PERENCANAAN
UNIVERSITAS ISLAM INDONESIA
2018**

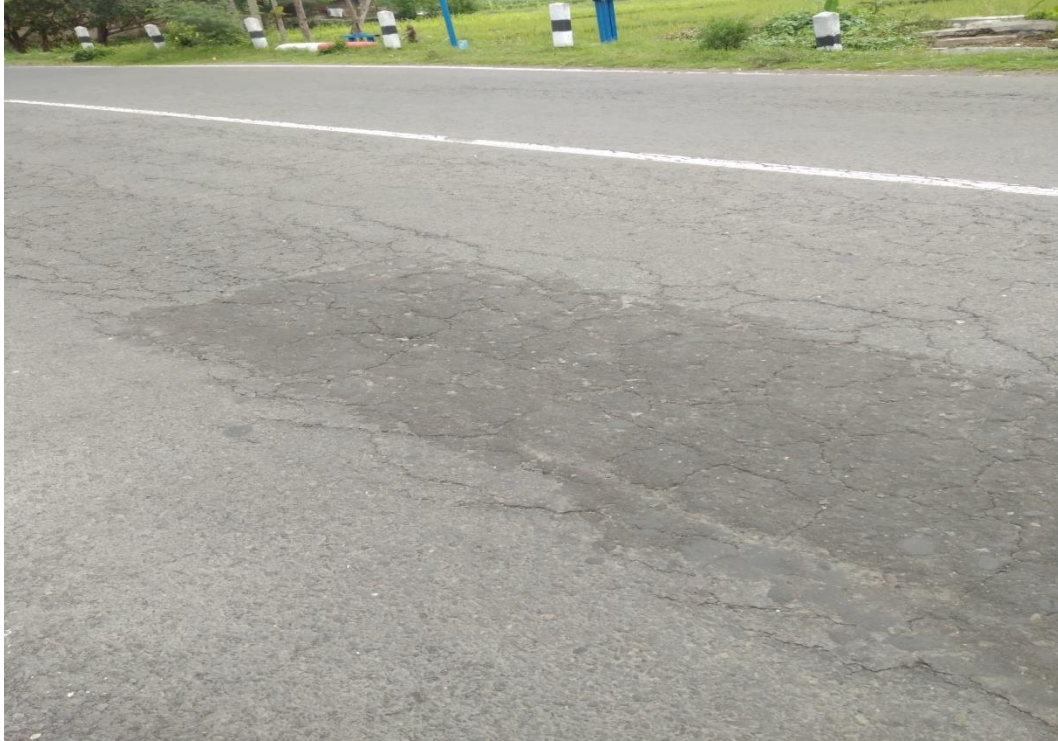
Gambar 1.1 Kondisi Kerusakan pada Ruas Jalan Piyungan-Prambanan

kondisi permukaan perkerasan jalan berdasarkan Metode *PCI* (*Pavement Condition Index*) dan kemungkinan faktor-faktor penyebab kerusakan pada lapis perkerasan.

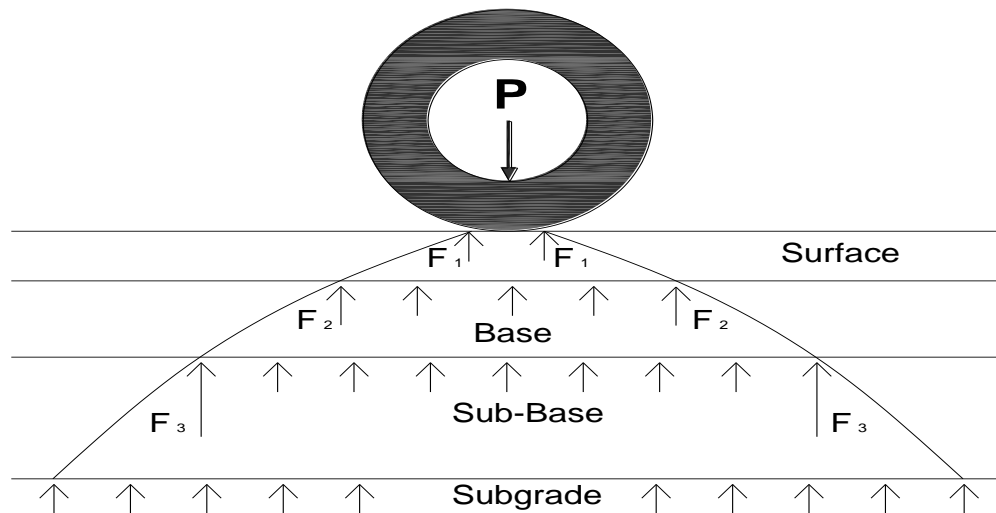
Gambar 3.1 Mekanisme Pembebanan pada Lapis Perkerasan Lentur Menurut Sukirman
(Sumber : Sukirman,1999)

Perkerasan diperlukan untuk mengurangi tekanan yang diberikan oleh roda kendaraan yang sampai di atas tanah dasar. Beban yang ada pada kendaraan disalurkan ke gandar kemudian ke roda. Bila tidak ada perkerasan maka tanah dasar itu sendiri akan langsung menahan beban kendaraan sehingga tegangan yang terjadi semakin besar, agar lebih jelasnya dapat dilihat Gambar 3.1 dan 3.2 berikut ini.

Dari gambar penyebaran beban pada masing-masing lapis perkerasan berbeda, semakin kebawah semakin kecil, karena adanya mekanisme penyebaran beban (dari permukaan ke dasar lapis) yang bergantung pada kekakuan material tebal lapis. Semakin kaku lapis tersebut semakin lebar penyebaran beban. Besarnya tegangan yang terjadi pada dasar lapis akan mengakibatkan lapisan pada permukaan mengalami keausan atau kerusakan lebih cepat dari lapisan yang ada

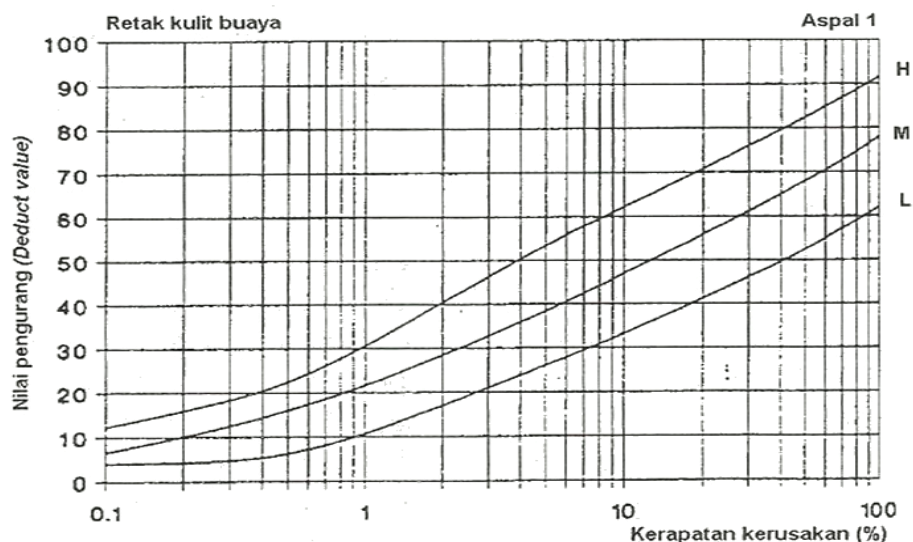
Gambar 3.3 Kurva Nilai Pengurang (*Deduct Value*) untuk Retak Kulit Buaya
(Sumber: Shahin, 1994)

Nilai pengurang (*deduct value, DV*) adalah suatu nilai pengurang untuk setiap jenis kerusakan yang diperoleh dari kurva hubungan kerapatan (*density*) dan tingkat keparahan (*severity level*) kerusakan. Nilai *DV* dapat ditentukan dengan grafik pada Gambar 3.3 berikut ini.

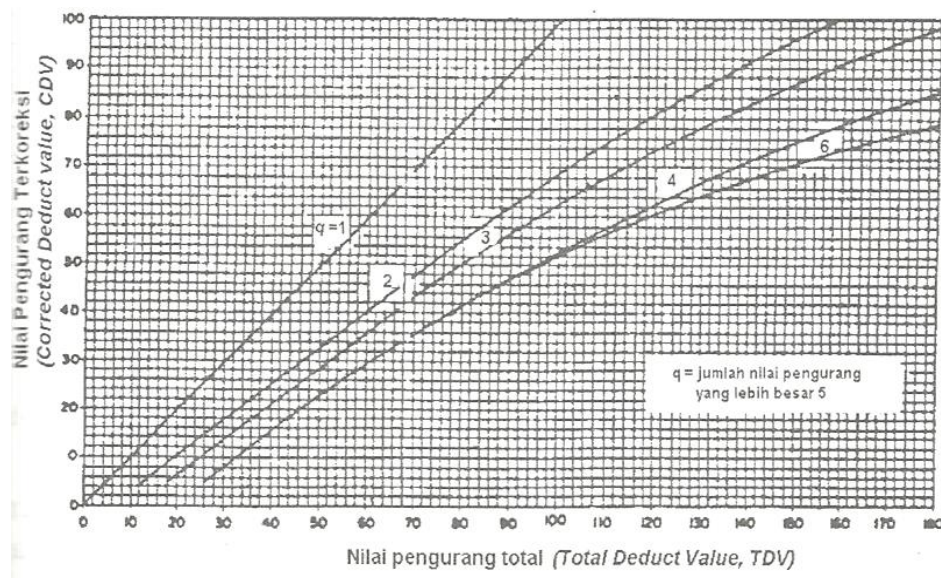
Gambar 3.4 Kurva Nilai Pengurang Terkoreksi (CDV)
(Sumber: Shahin, 1994)

Nilai Pengurang Terkoreksi atau *CDV* diperoleh dari kurva hubungan antara nilai pengurang total (*TDV*) dan nilai pengurang (*DV*) dengan memilih kurva yang sesuai. Jika nilai *CDV* yang diperoleh lebih kecil dari nilai pengurang tertinggi (*Highest Deduct Value, HDV*) maka *CDV* yang digunakan adalah nilai pengurang yang tertinggi. Nilai *CDV* dapat dicari dengan menggunakan grafik pada Gambar 3.4.

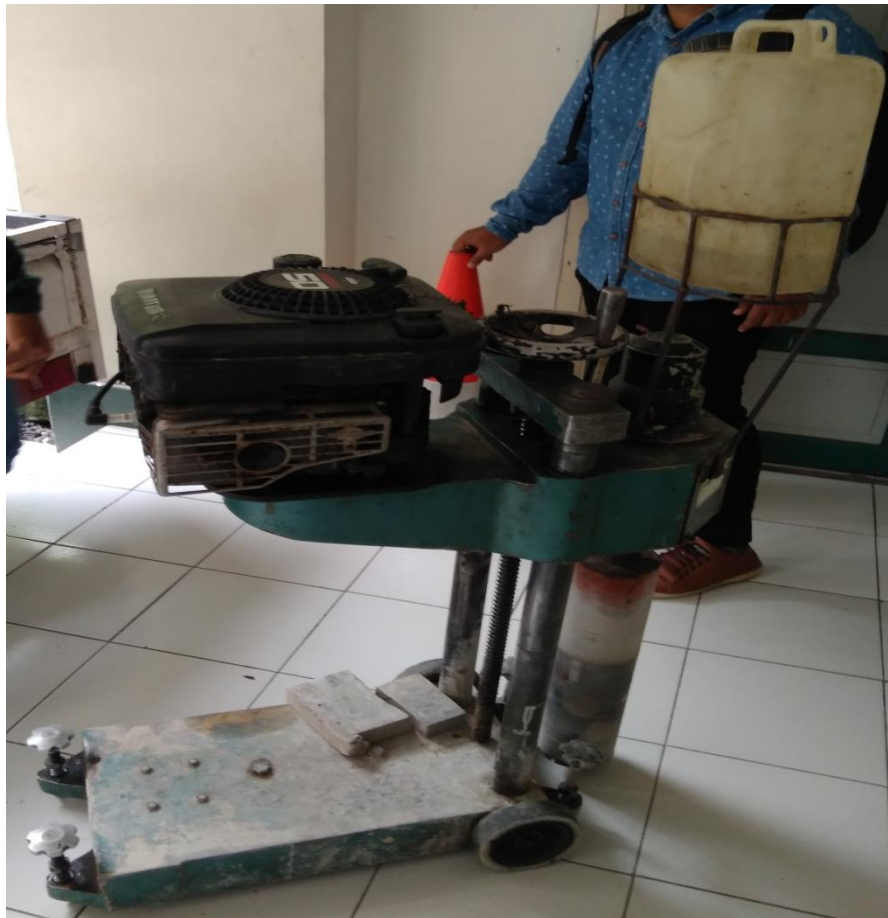
Gambar 3.5 Alat *Core Drill*

Metode *core drill* adalah suatu metode pengambilan sampel beton aspal pada suatu struktur perkerasan lentur. Sampel diambil berbentuk silinder selanjutnya dibawa ke laboratorium untuk dilakukan pengujian tebal perkerasan, tingkat kepadatan serta karakteristik campuran perkerasan lentur. Uji *core drill* merupakan cara uji struktur aspal dengan pengambilan contoh beton aspal yang dilakukan menggunakan alat bor dengan mata bornya berupa intan, sehingga diperoleh contoh berupa silinder. Pemeriksaan dengan metode ini dilakukan untuk mengetahui secara tepat susunan struktur dari konstruksi jalan, jenis perkerasan, persentase susunan dan untuk memeriksa perubahan dari struktur jalan. Adapun

untuk lebih jelas mengenai alat *core drill* dapat di lihat pada Gambar 3.5 sebagai berikut.

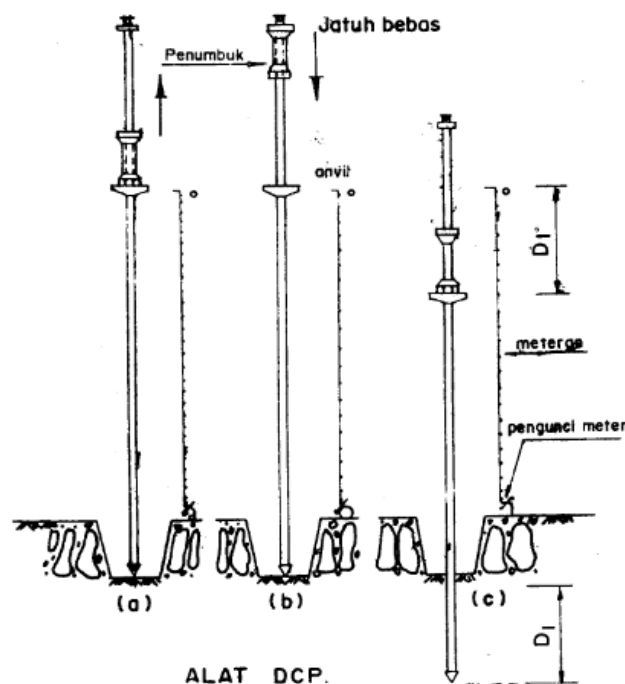
Gambar 3.6 Alat *Dynamic Cone Penetrometer*
(Sumber : Sukirman, 1999)

Sukirman (1999), didalam bukunya menjelaskan nilai CBR lapangan dapat diperoleh dengan menggunakan hasil pemeriksaan *Dynamic Cone Penetrometer (DCP)*. Pemeriksaan DCP mulai digunakan di Indonesia dimulai sejak tahun 1985/1986. Pemeriksaan dengan alat DCP menghasilkan data kekuatan tanah sampai kedalaman 90 cm di bawah tanah dasar. Pengujian dengan alat *Dynamic Cone Penetrometer (DCP)* dengan menjatuhkan beban seberat 8 kg dari ketinggian 575 mm melalui sebuah tiang berdiameter 16 mm. Ujung konus berbentuk kerucut dengan bersudut 30°, seperti pada Gambar 3.6 berikut.

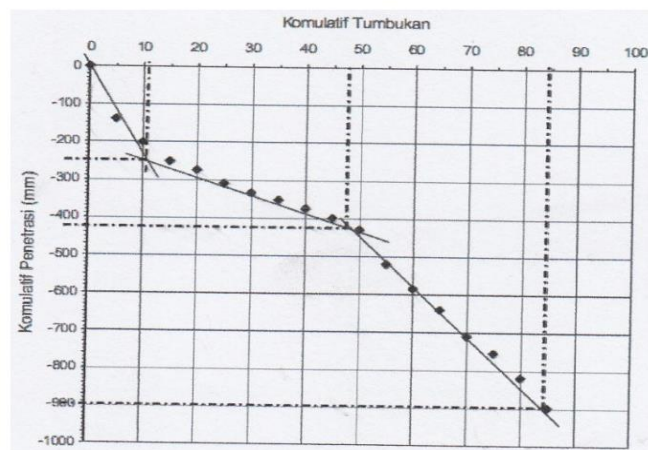
Gambar 3.7 Grafik Hubungan Kumulatif Pukulan dengan Kedalaman Penetrasi
(Sumber: Sukirman, 1990)

Korelasi dengan nilai *CBR* diperoleh dengan menggunakan kertas transparan seperti Gambar 3.7. Kertas transparan tersebut digeser-geserkan dengan tetap menjaga sumbu grafik pada kedua gambar sejajar, sehingga diperoleh garis kumulatif tumbukan. Korelasi dengan nilai *CBR* dengan cara menarik nilai kecepatan penetrasi pada sumbu horizontal ke atas memotong garis putus-putus untuk sudut konus 30° diperoleh dengan menggunakan kertas seperti pada Gambar 3.8.

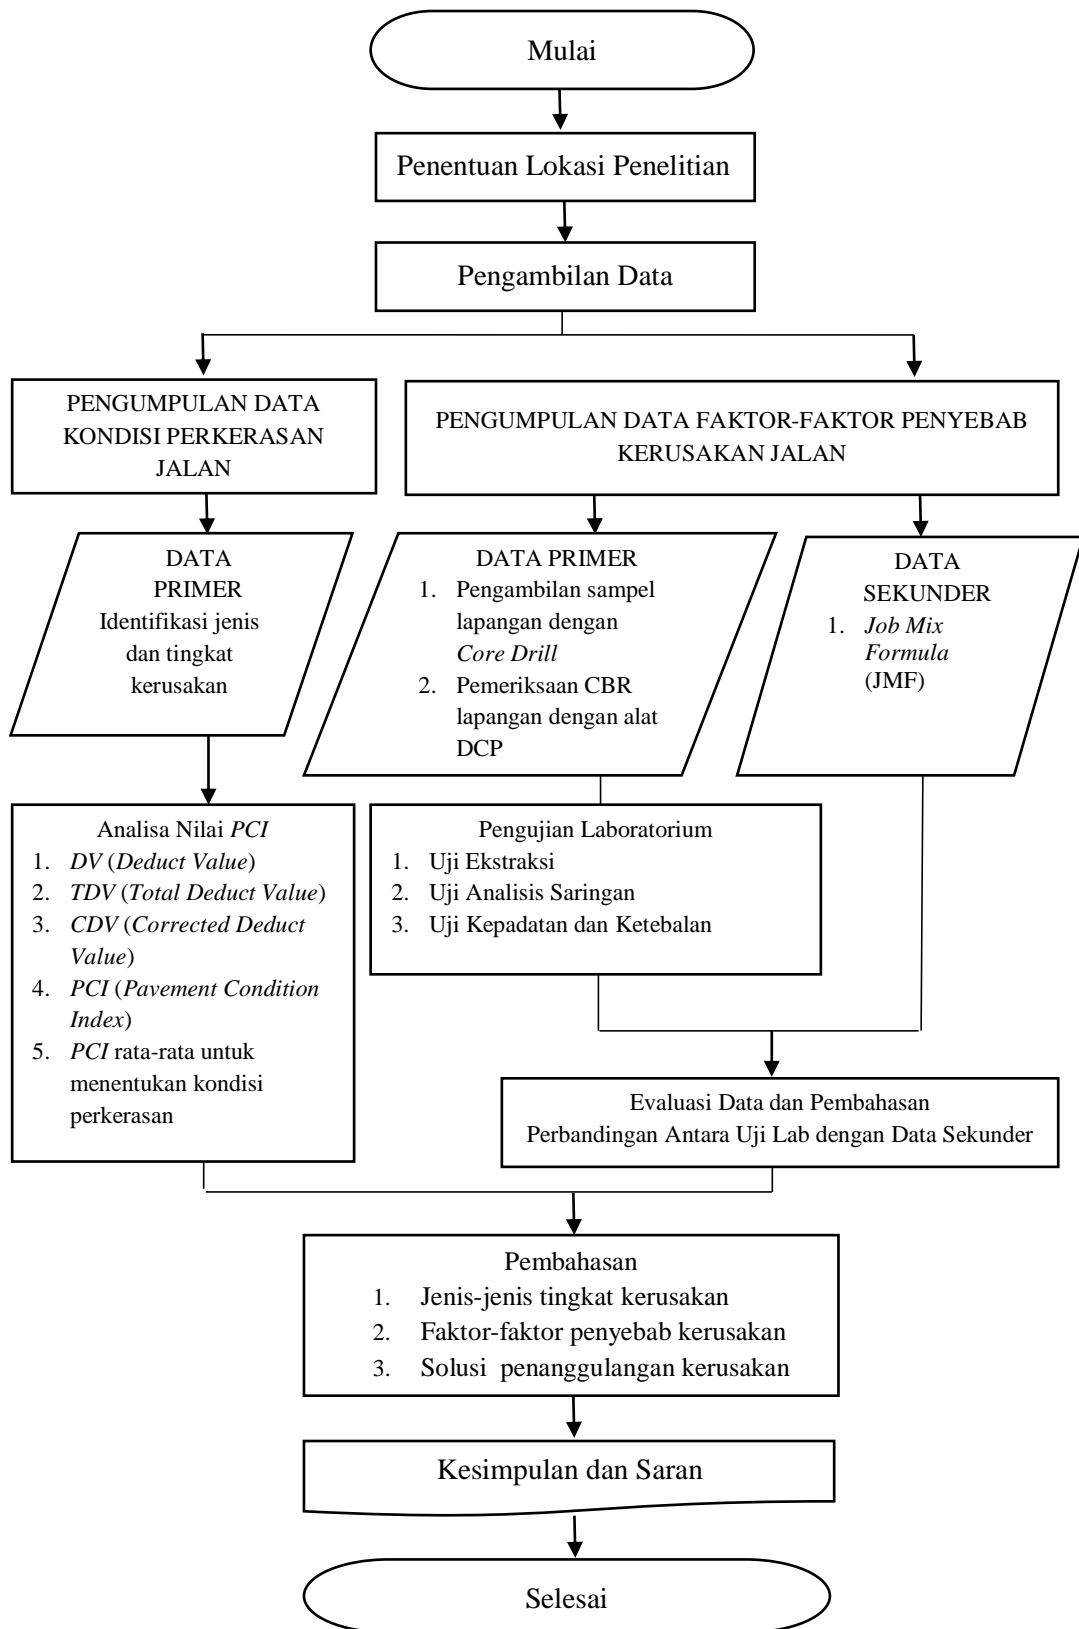
Gambar 4.1 Bagan Alir Metode Penelitian

Proses dalam penelitian dapat dilihat pada bagan alir (*flowchart*) pada Gambar 4.1 berikut.

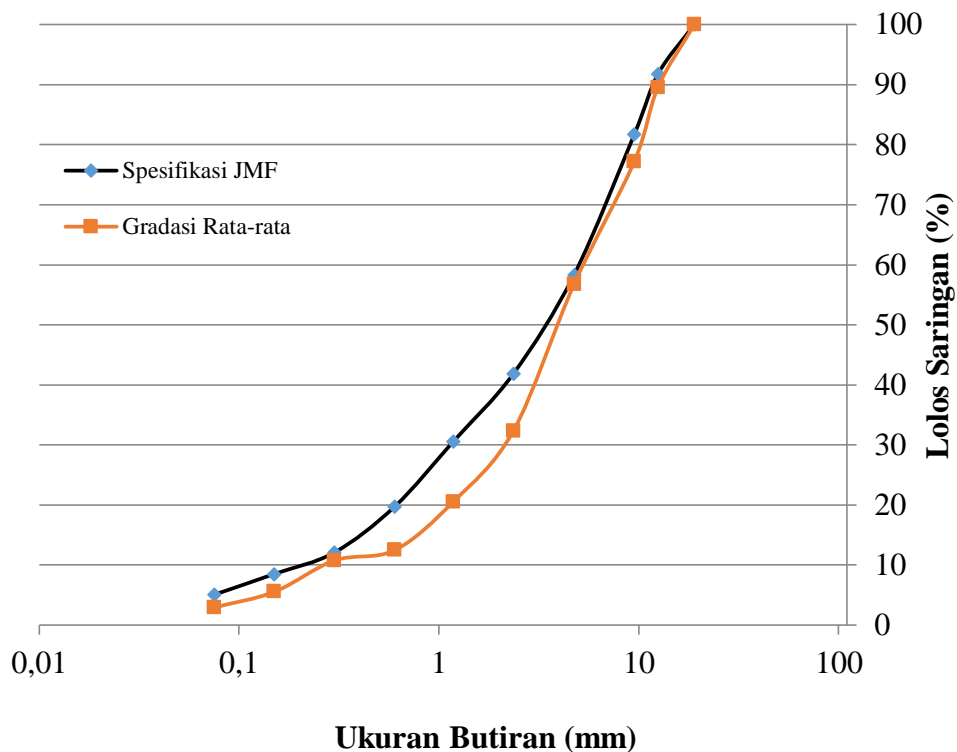
Gambar 5.2 Grafik Hasil Gradasi Lapis Perkerasan

Ukuran Saringan		% Berat Agregat yang Lolos										Rata-rata % Berat Agregat yang Lolos	Spesifikasi <i>JMF</i> (%)
No	mm	Sampel 1	Sampel 2	Sampel 3	Sampel 4	Sampel 5	Sampel 6	Sampel 7	Sampel 8	Sampel 9	Sampel 10		
3/4"	19	100	100	100	100	100	100	100	100	100	100	100,00	100
1/2"	12,70	89,94	88,95	90,66	85,69	89,65	86,94	96,73	87,38	89,60	90,19	89,57	91,76
3/8"	9,51	76,76	80,12	74,60	71,55	75,63	73,52	82,77	76,51	79,29	81,00	77,18	81,68
NO. 4	4,76	61,51	58,43	54,40	55,18	57,71	49,34	55,97	52,76	61,55	60,96	56,78	58,31
NO. 8	2,38	37,49	33,35	31,16	35,68	33,80	28,78	30,34	30,18	29,87	33,11	32,38	41,85
NO. 16	1,18	24,40	20,21	19,99	22,90	20,74	19,76	19,35	19,40	18,67	20,21	20,56	30,55
NO. 30	0,60	14,95	12,22	12,06	13,35	12,50	12,78	11,46	11,98	11,22	12,41	12,49	19,7
NO. 50	0,30	13,01	10,72	10,39	11,42	10,83	11,18	9,82	10,30	9,58	10,72	10,80	12,07
NO. 100	0,15	7,37	5,73	5,19	5,83	5,65	5,70	4,84	5,28	4,85	5,30	5,57	8,48

NO. 200	0,074	5,20	2,76	2,68	3,57	2,92	2,58	2,15	2,47	2,65	2,66	2,96	5,03
PAN		0	0	0	0	0	0	0	0	0	0	0,00	0

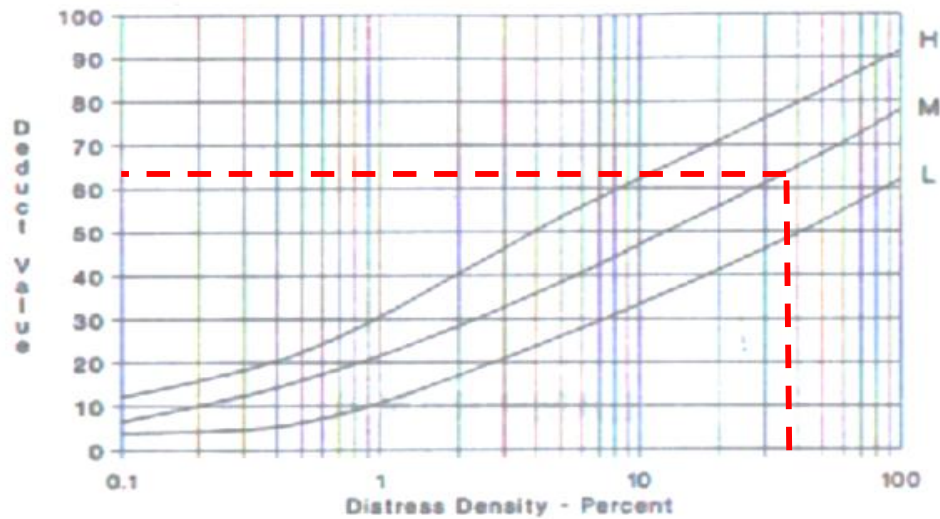
Gambar 5.3 Deduct Value Alligator Cracking
Sumber: Shahin (1994)

Nilai *density* untuk setiap tingkat kerusakan kemudian dimasukkan ke dalam grafik untuk mendapat nilai-pengurang (*Deduct Value*), seperti pada Gambar 5.3 berikut.

Dari Gambar 5.3 berdasarkan nilai *density* diperoleh nilai-pengurang (*deduct value*) sebesar 63 untuk *medium severity level*.

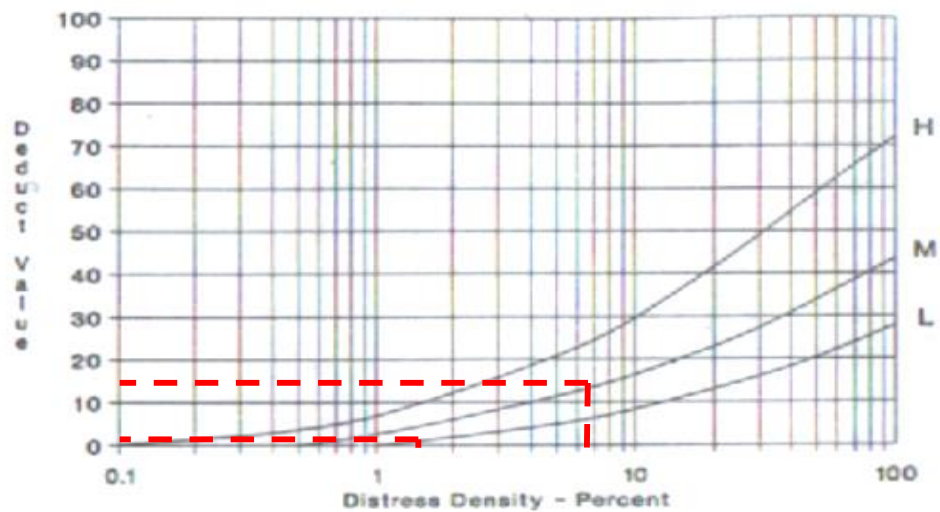
Gambar 5.4 Deduct Value Block Cracking

Nilai *density* untuk setiap tingkat kerusakan kemudian dimasukkan ke dalam grafik untuk mendapat nilai-pengurang (*Deduct Value*), seperti pada Gambar 5.4 berikut.

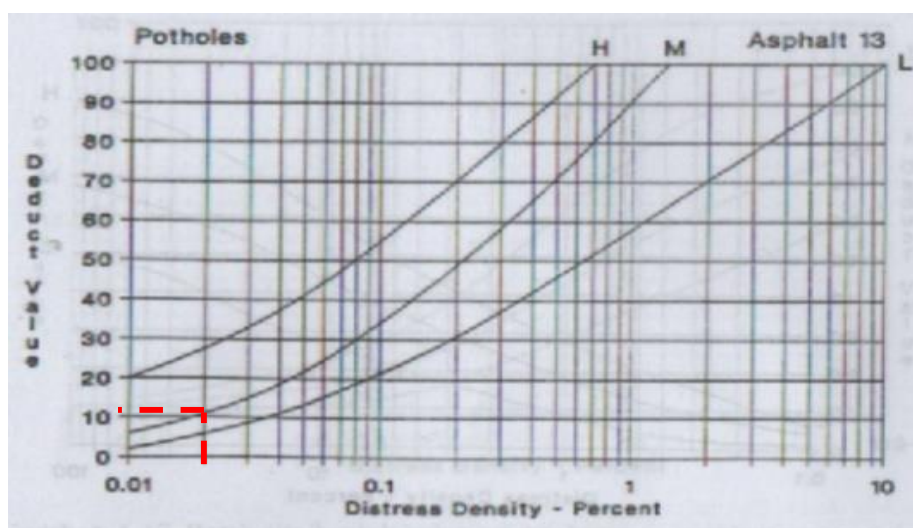
Gambar 5.5 Deduct Value Pothole

Nilai *density* untuk setiap tingkat kerusakan kemudian dimasukkan ke dalam grafik untuk mendapat nilai-pengurang (*Deduct Value*), seperti pada Gambar 5.5 berikut.

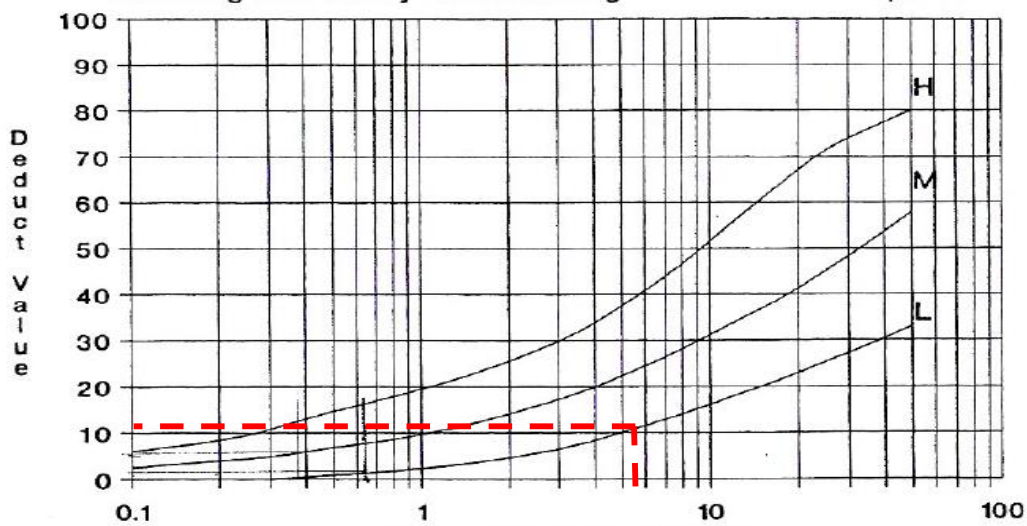
Gambar 5.6 Deduct Value Patching and Utility Cut Patching

Nilai *density* untuk setiap tingkat kerusakan kemudian dimasukkan ke dalam grafik untuk mendapat nilai-pengurang (*Deduct Value*), seperti pada Gambar 5.6 berikut.

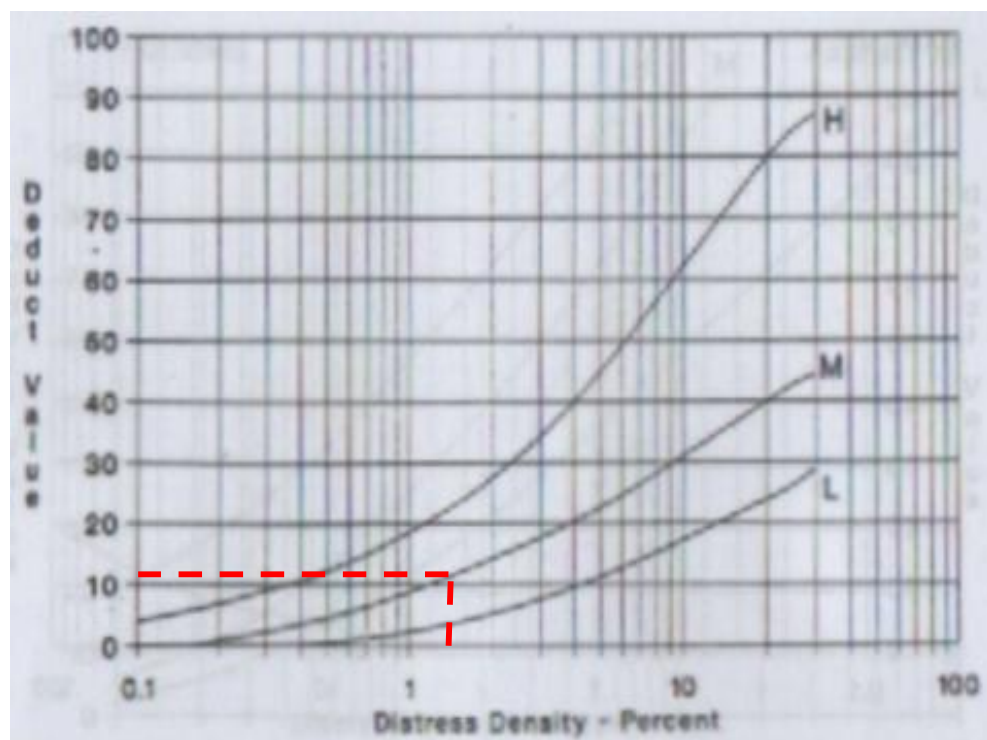
Gambar 5.7 Deduct Value Long & Trans. Cracking

Nilai *density* untuk setiap tingkat kerusakan kemudian dimasukkan ke dalam grafik untuk mendapat nilai-pengurang (*Deduct Value*), seperti pada Gambar 5.7 berikut.

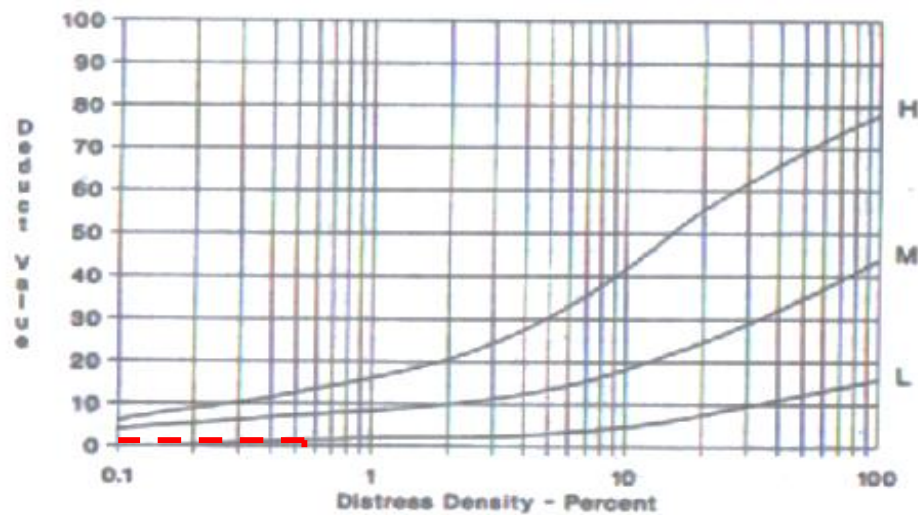
**Gambar 5.8 Deduct Value Weathering and Raveling**

Nilai *density* untuk setiap tingkat kerusakan kemudian dimasukkan ke dalam grafik untuk mendapat nilai-pengurang (*Deduct Value*), seperti pada Gambar 5.8 berikut.

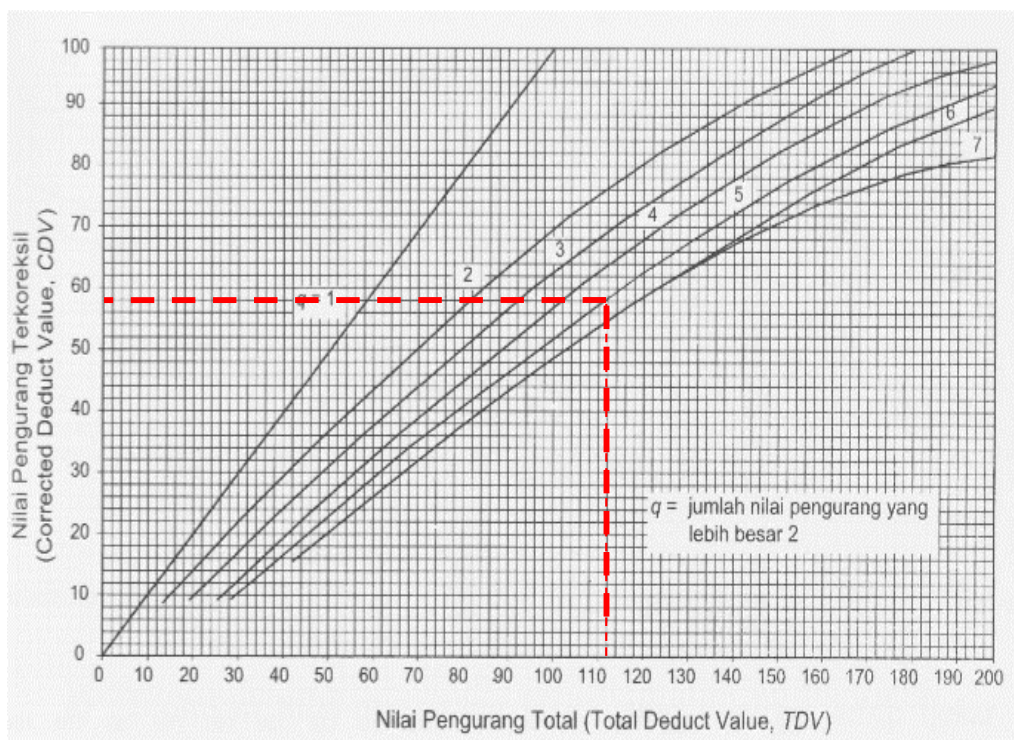
**Gambar 5.9 Corrected Deduct Value (CDV) Sampel No. 01**

Nilai pengurang terkoreksi (*CDV*) diperoleh dari kurva hubungan antara nilai-pengurang total (*TDV*) dan nilai-pengurang (*DV*). Dari data nilai masing-masing *deduct value*, yang memiliki nilai lebih besar dari 2 berjumlah 5 angka, maka untuk mencari nilai *CDV* dipakai $q = 5$. Dengan menggunakan Gambar 3.2 diperoleh nilai *CDV* untuk sampel no 01 adalah 58.

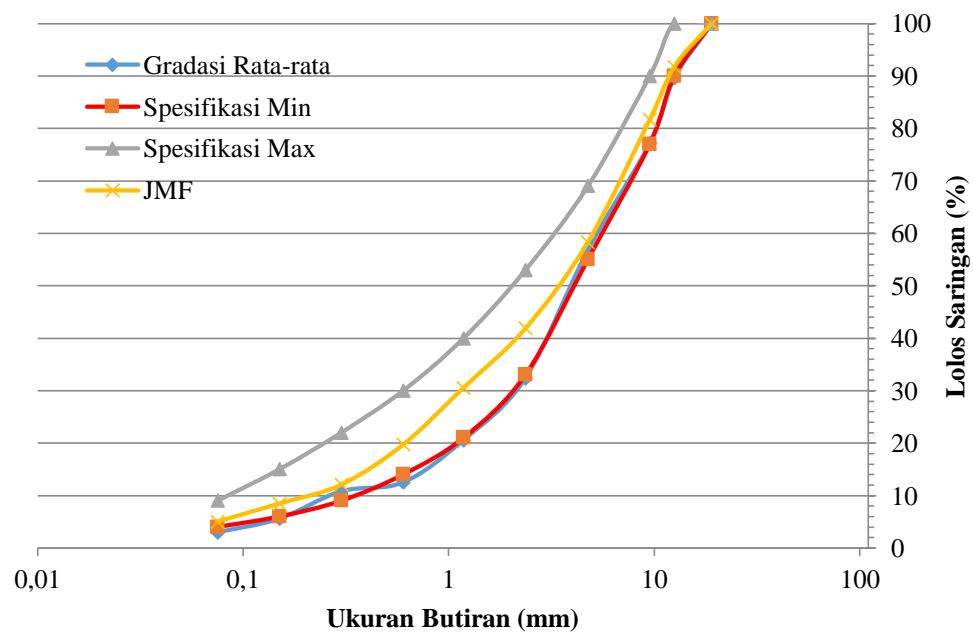
Gambar 5.10 Grafik Hasil Gradasi Lapis Perkerasan Terhadap Spesifikasi *JMF*

Tabel 5.21 Rekapitulasi Gradasi Lapis Perkerasan Dibandingkan dengan Data Sekunder

Ukuran Butiran (mm)	Rata-rata % Berat Agregat yang Lolos	Spesifikasi <i>JMF</i> (% Lolos Saringan)	Spesifikasi Bina Marga (% Lolos Saringan)	
			Minimum	Maksimum
19	100,00	100	100	100
12,70	89,57	91,76	90	100
9,51	77,18	81,68	77	90
4,76	56,78	58,31	55	69
2,38	32,38	41,85	33	53
1,18	20,56	30,55	21	40
0,60	12,49	19,7	14	30
0,30	10,80	12,07	9	22
0,15	5,57	8,48	6	15
0,074	2,96	5,03	4	9
Pan	0	0	0	0
