BAGIAN 3

1. HASIL RANCANGAN DAN PEMBUKTIANNYA

3.1.1 Narasi dan Ilustrasi Hasil Rancangan

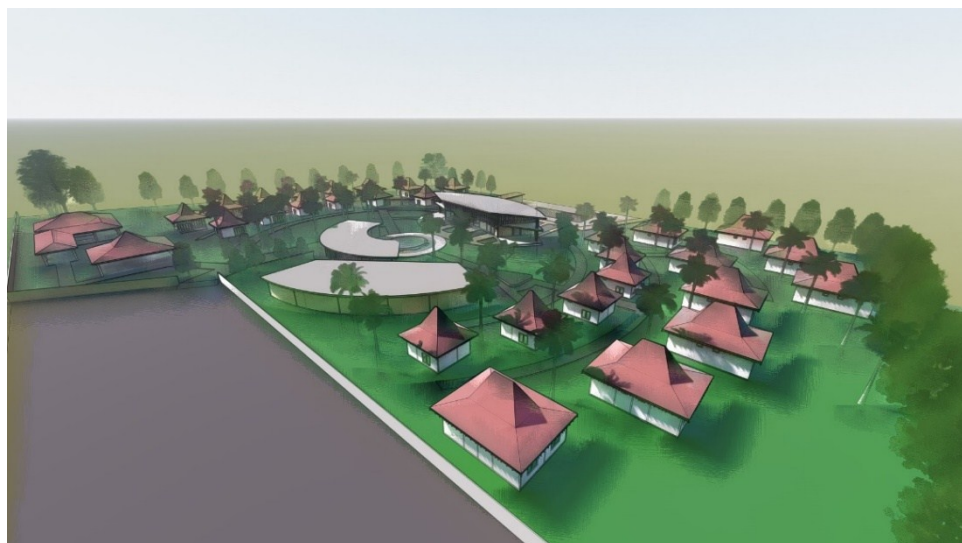
Gambar.3.1 Ilustrasi Resort

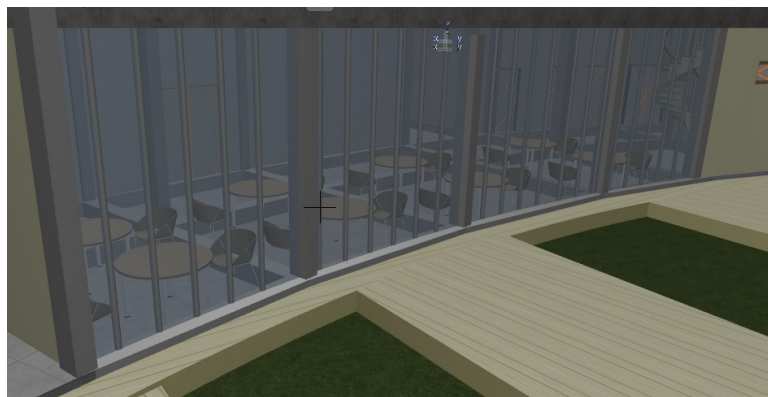
Gambar.3.7 Skema penerapan selubung Bangunan
(Sumber : Penulis, 2018)

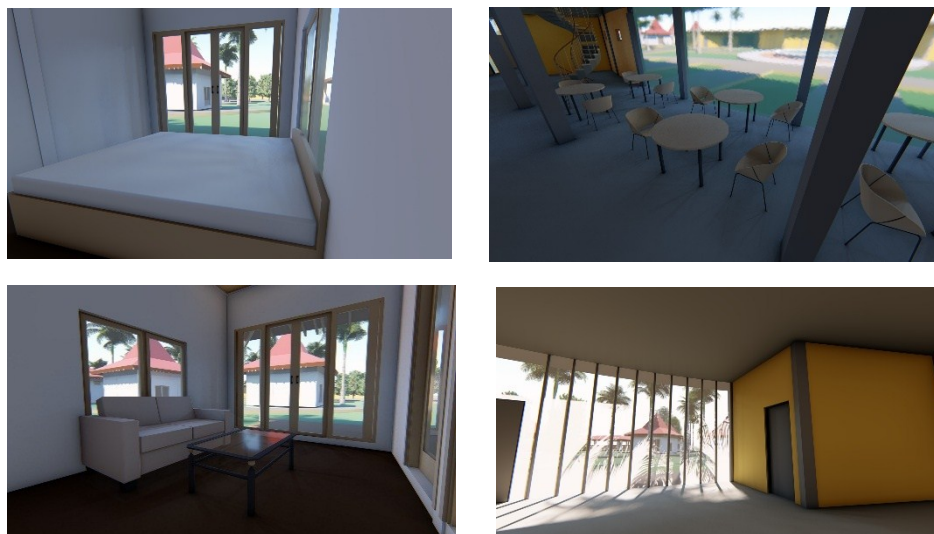
Gambar.3.8 Skema interior Bangunan
(Sumber : Penulis, 2018)

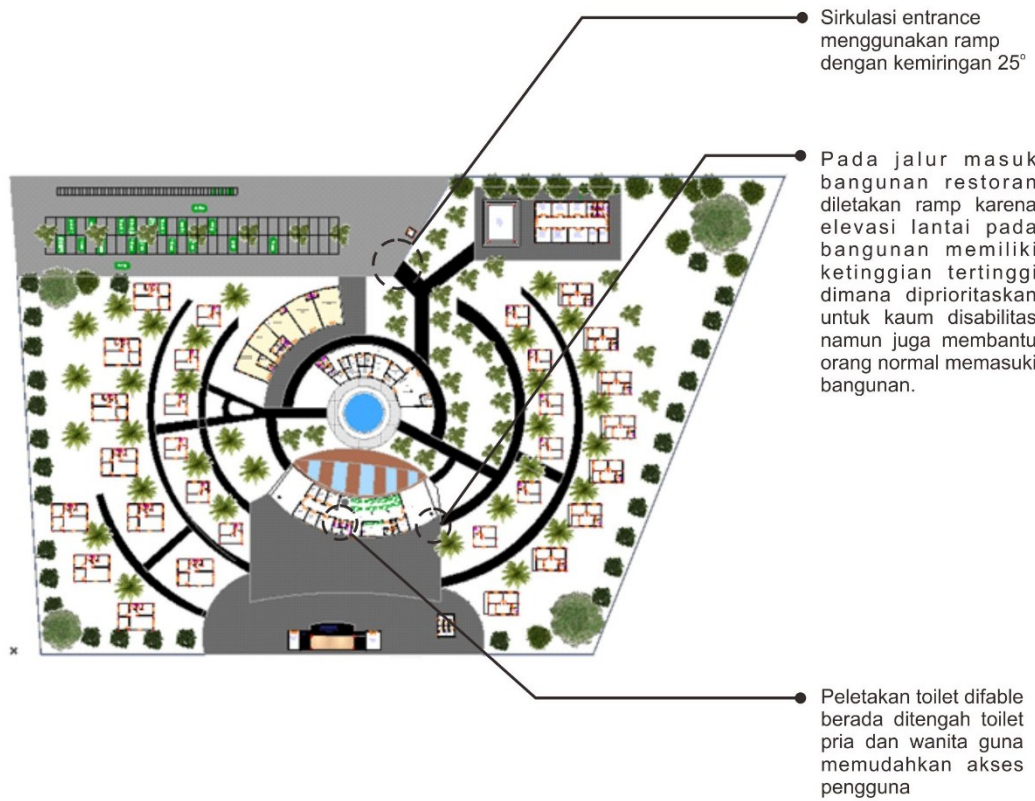
Akses yang diperuntukkan untuk penyandang disabilitas berupa penambahan *Ramp* pada area *Entrance dan Bangunan Restorant* dan tersedianya toilet difable yang berada didalam bangunan.

Gambar.3.12 Skema Akses dan fungsi Penyangg Disabilitas
(Sumber : Penulis, 2018)
