BAB IV

HASIL DAN PEMBAHASAN

4.1. Kondisi Umum TPA Piyungan

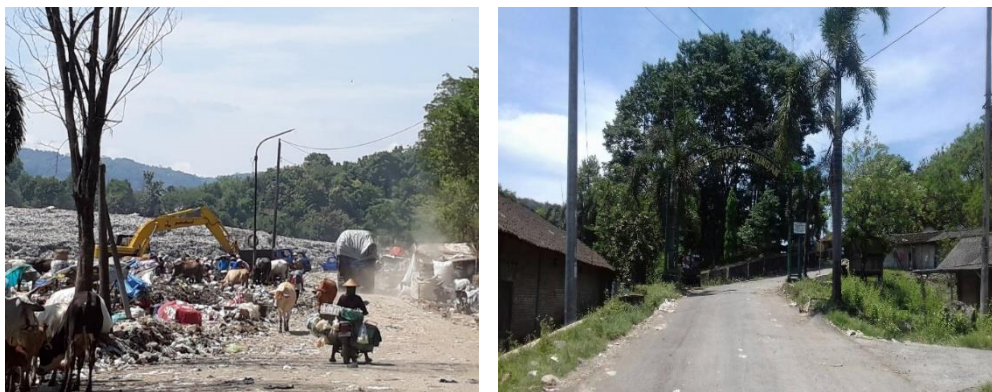
Gambar 4.1. Kondisi TPA Piyungan

TPA Piyungan memiliki luas area 12,5 Ha. Dari 12,5 Ha, 10 Ha merupakan lahan landfill yang terdiri dari 3 sel. Sel I seluas 3 Ha, sel II seluas 3 Ha, dan sel III seluas 4 Ha. Sementara itu, 2,5 Ha digunakan sebagai sarana pendukung yang berupa kantor, bengkel, jembatan timbang, dan zona penyangga.

Penumpukan sampah yang menggunung terjadi di TPA Piyungan. Hal ini karena kurangnya penataan sel sampah. Selain itu, terdapat ratusan pemulung dan penggembalaan sapi di zona aktif TPA Piyungan. Proses *unloading* biasanya disambut oleh rombongan pemulung dan sapi. Gangguan penggembalaan sapi ini terkadang mengganggu aktivitas kendaraan pengangkut sampah yang akan melakukan pembuangan sampah.

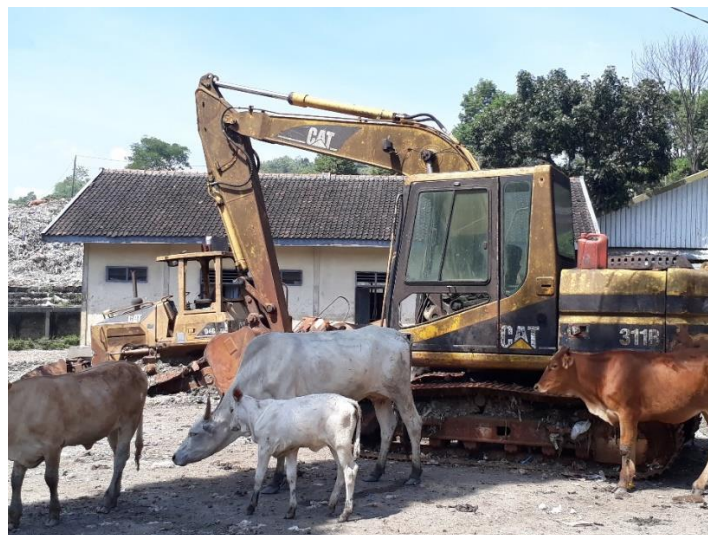
Gambar 4.5. Alat Berat di TPA Piyungan

Berdasarkan tabel di atas, alat berat yang digunakan di operasional TPA Piyungan terdapat empat jenis yaitu buldozer, wheel loader, excavator, dan land compactor. Buldozer yang digunakan yaitu tipe caterpillar dan komatsu. Terdapat tujuh buldozer, tetapi tiga buldozer dalam keadaan rusak. Wheel loader dan land compactor masing - masing hanya satu unit dan dalam keadaan rusak. Sementara itu, satu excavator tipe caterpillar dapat digunakan untuk operasional.

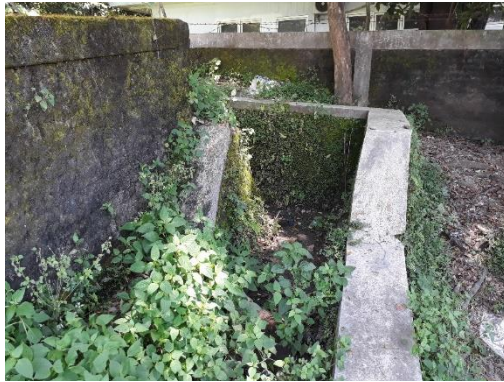
Gambar 4.6. Drainase Lingkungan di TPA Piyungan

Drainase di TPA berfungsi untuk mengalirkan limpasan air hujan sehingga akan memperkecil aliran air yang masuk ke timbunan sampah. Drainase TPA Piyungan dalam kondisi kurang terawat karena tertutupi oleh tanaman liar. Selain itu, hal ini memungkinkan bercampurnya air lindi dengan air hujan.

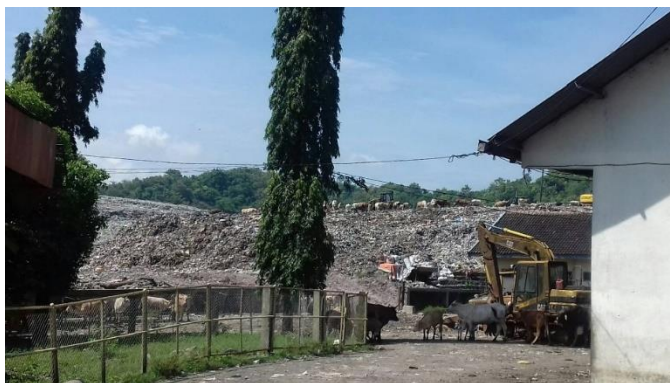
Gambar 4.8. Zona Sampah di TPA Piyungan

Sel TPA merupakan lahan yang berguna untuk menampung sampah dalam satu periode terpendek sebelum ditutup dengan tanah. Satu sel di TPA Piyungan digunakan untuk menampung sampah selama 3 hingga 7 hari. Ketersediaan sel di TPA ini termasuk kategori kurang karena semakin sedikitnya lahan yang digunakan untuk menampung sampah, sedangkan kondisinya sebagian besar rusak sehingga mengganggu pemanfaatannya. Sel sampah yang digunakan saat ini yaitu sel 1 dan 2 pada zona 1 dan 3. Ketinggian sampah di zona 1 dan 3 sudah mencapai 30 hingga 40 meter. Selain itu, zona sampah di TPA Piyungan masing – masing memiliki luas 3 hektare, 3 hektare, dan 4 hektare.

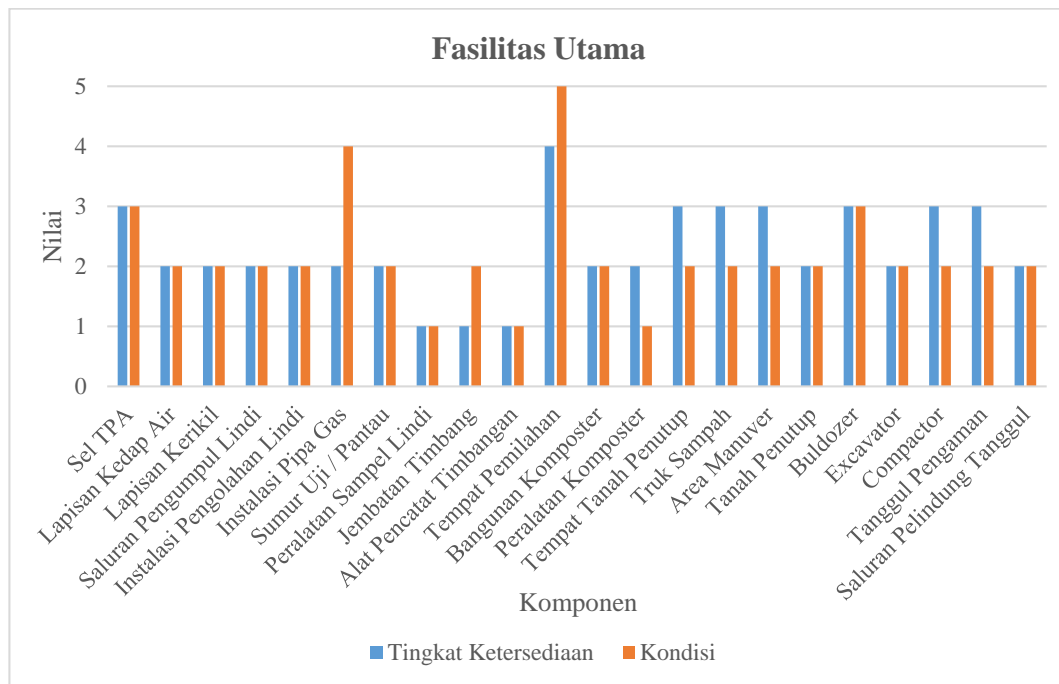
Gambar 4.10. Hasil *Checklist* Fasilitas Utama

Grafik di atas merupakan hasil *checklist* fasilitas utama berdasarkan pengamatan yang dilakukan di TPA Piyungan. Keterangan *checklist* lebih lanjut terdapat pada lampiran 1, sedangkan tabel hasil *checklist* terdapat pada lampiran 2. Selain itu, beberapa dokumentasi fasilitas utama terdapat pada lampiran 3.

Jembatan timbang, dan compactor termasuk dalam kriteria lengkap untuk ketersediaan dan layak untuk kondisi. Sementara itu, jembatan timbang sebagai jembatan untuk menimbang truk sampah yang masuk ke TPA dan compactor sebagai alat operasional TPA yang berfungsi untuk memadatkan tanah pada lahan TPA.

Saluran pengumpul lindi, saluran pelindung tanggul, instalasi pengolahan lindi, sumur uji, bangunan komposter, tanah penutup, dan excavator termasuk kriteria cukup untuk ketersediaan dan layak untuk kondisi. Saluran pengumpul lindi berupa saluran pipa horisontal sepanjang 1200 m untuk mengalirkan lindi dari timbunan sampah menuju instalasi pengolahan lindi. Saluran pelindung tanggul memiliki panjang 1200 m di TPA Piyungan dan berfungsi untuk melindungi tanggul dari aliran air hujan. Fungsi dari instalasi pengolahan lindi yaitu mengolah air lindi yang berasal dari timbunan sampah untuk selanjutnya dibuang ke badan air dalam kondisi yang lebih aman atau sesuai dengan peraturan pembuangan air lindi yang diizinkan. Sumur uji berfungsi untuk memantau dan menguji air lindi olahan yang akan dibuang ke badan air. Dari enam sumur uji, sebagian air dari sumur tersebut dikonsumsi, sedangkan yang lainnya digunakan untuk aktivitas kamar mandi dan cuci. Bangunan komposter berfungsi untuk mengolah sampah organik menjadi kompos. Excavator di TPA ini sebanyak dua unit dan berfungsi untuk menggali tanah untuk menutup sel TPA. Tanah penutup berfungsi untuk menutup sel TPA jika periode terpendek telah terpenuhi. Tanah penutup ini tersedia di sekitar TPA, tetapi biasanya disediakan melalui pihak ketiga. Tanah penutup yang digunakan yaitu jenis tanah padas yang diambil dari daerah Bawuran, Pleret. Ketersediaan tanah penutup di TPA Piyungan yaitu 5000 m³.

Tempat tanah penutup, area manuver, compactor, dan tanggul pengaman termasuk dalam kategori kurang untuk ketersediaan dan layak untuk kondisinya. Tempat tanah penutup berfungsi sebagai tempat meletakkan tanah penutup; area manuver berfungsi sebagai tempat bergerak dan melajunya truk sampah menuju tempat penimbunan sampah; dan tanggul pengaman untuk melindungi area TPA

dari kondisi sekitar. Compactor dalam kondisi layak untuk digunakan dan hanya satu unit saja. Sementara itu, buldozer termasuk kategori kurang untuk ketersediaan dan rusak untuk kondisinya karena terdapat lima buldozer dan tidak semuanya dalam kondisi siap digunakan.

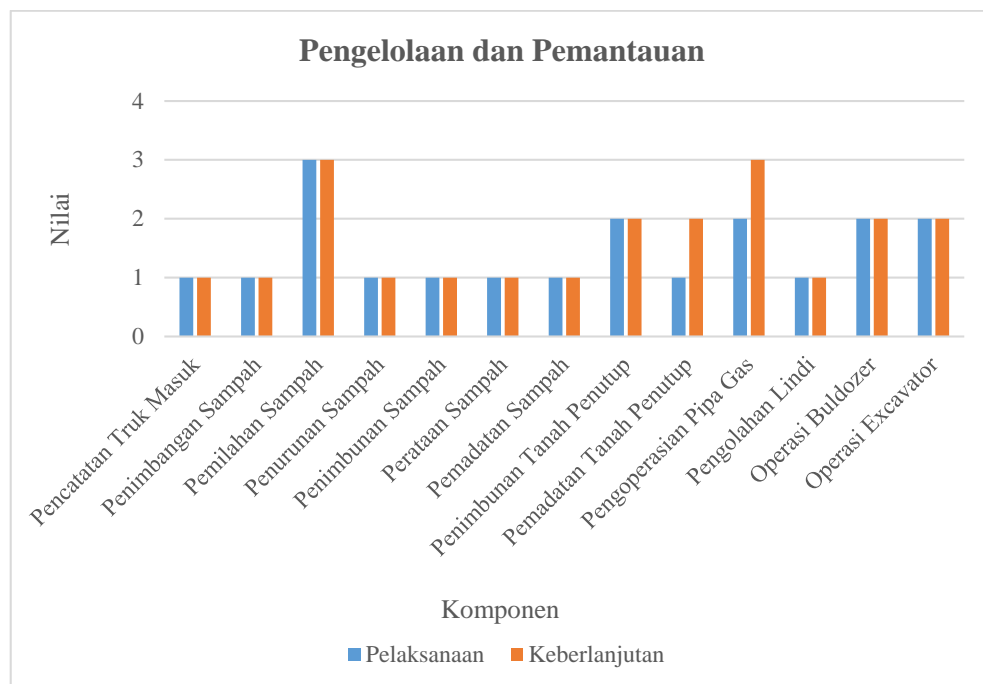
Gambar 4.12. Hasil *Checklist* Pengelolaan dan Pemantauan TPA

Grafik di atas merupakan hasil *checklist* Pengelolaan dan Pemantauan TPA berdasarkan pengamatan yang dilakukan di TPA Piyungan. Keterangan *checklist* lebih lanjut terdapat pada lampiran 1. Sementara, tabel hasil *checklist* terdapat pada lampiran 2.

Pengelolaan dan pemantauan TPA meliputi beberapa komponen. Pencatatan truk masuk, penimbangan sampah, pemilahan sampah, penurunan sampah, penimbunan sampah, perataan sampah, pemadatan sampah, penimbunan tanah penutup, pemadatan tanah penutup, pengoperasian pipa gas, pengolahan lindi, operasi buldozer, dan operasi excavator merupakan komponen dari aspek tersebut. Sebagian besar aspek pengelolaan dan pemantauan TPA termasuk dalam kategori cukup untuk pelaksanaan dan rutin untuk keberlanjutannya.

Pengelolaan dan pemantauan melalui pencatatan, penimbangan, penurunan, penimbunan, perataan, dan pemadatan sampah termasuk kategori lengkap untuk pelaksanaan dan rutin untuk keberlanjutannya.

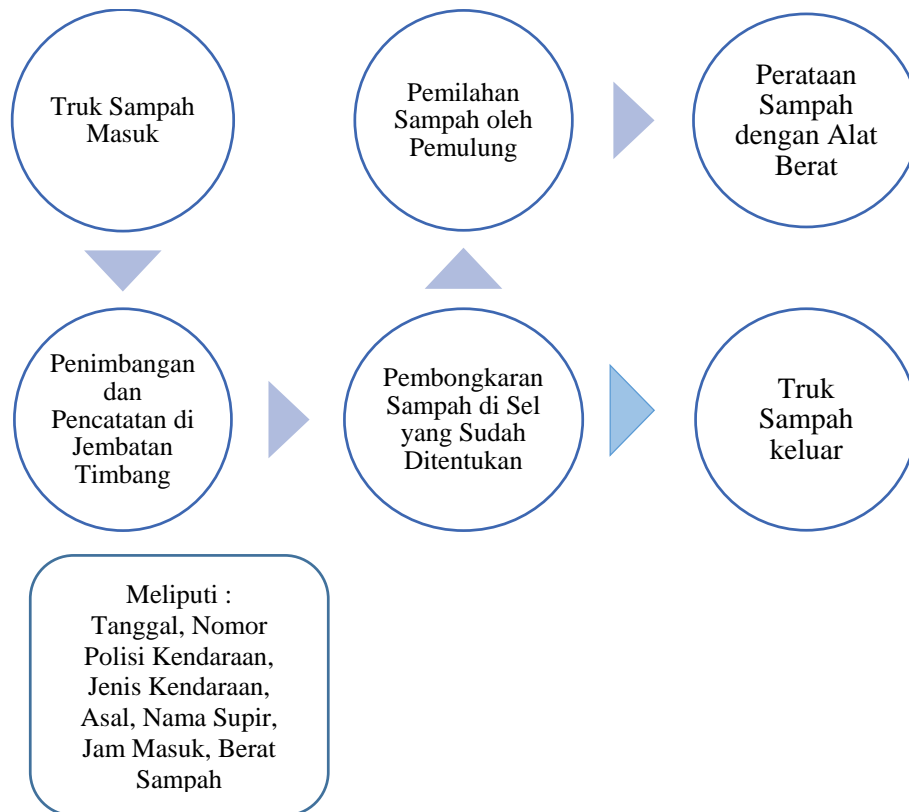
Gambar 4.13. Diagram Kegiatan Operasional Sampah Masuk di TPA Piyungan (Sumber : Satuan Kerja PSPLP DIY, 2017)

Operasional yang terjadi di jembatan timbang yaitu adanya pencatatan dan penimbangan truk masuk, pembongkaran sampah di sel yang telah ditentukan, pemilahan sampah oleh pemulung, dan pemerataan sampah dengan alat berat sehingga truk sampah dapat keluar dari TPA. Pencatatan truk masuk dilakukan dengan mencatat tanggal, nomor polisi kendaraan, jenis kendaraan, asal, nama supir, jam masuk, dan berat sampah.
