BAB 3

ANALISIS

Dari beberapa data yang terkumpul, maka tahap selanjutnya dalam Perancangan Museum Sejarah adalah menganalisis data mentah yang telah terkumpul dengan menggunakan teori-teori dalam perancangan arsitektur yang disesuaikan dengan objek Perancangan Museum Sejarah Lemahwungkuk dengan pendekatan adaptive reuse dan infill desain yaitu

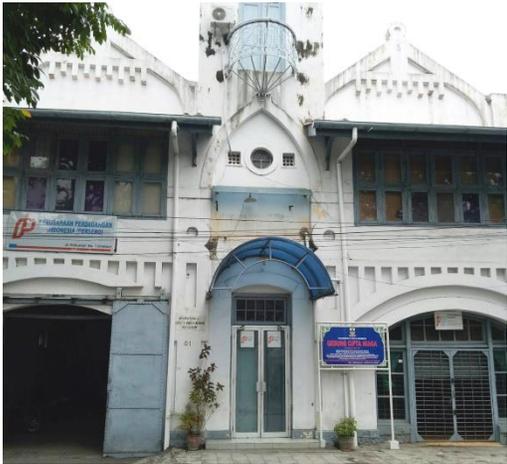
Gedung Cipta Niaga memiliki ciri khas yaitu Menara yang di himpit dua bangunan.

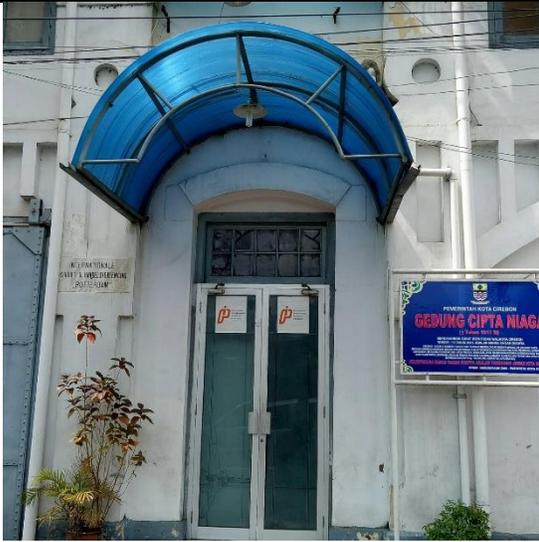
Menurut wawancara dengan Ibu Tuti yang telah bekerja di gedung ini selama 32 tahun kanopi dan pintu kaca ini bukan merupakan bagian yang sudah diperbaiki.

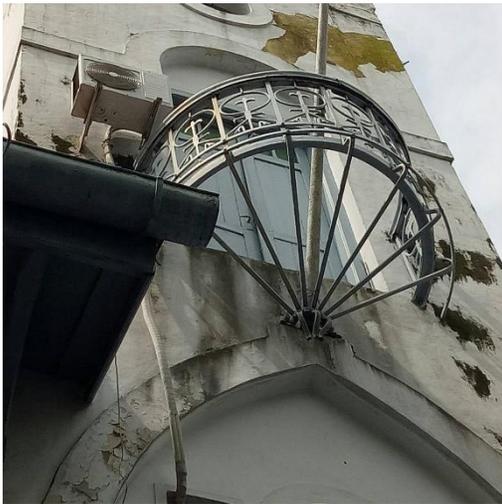
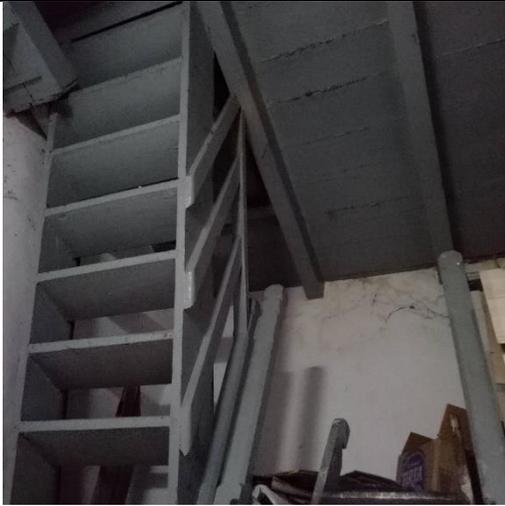
Menara / Balkon

Balkon ini berfungsi untuk melihat pelabuhan karena bangunan ini dulunya merupakan kantor perdagangan. Tangga untuk menaiki menara masih menggunakan kayu jati masih asli belum di ganti dari dulu.

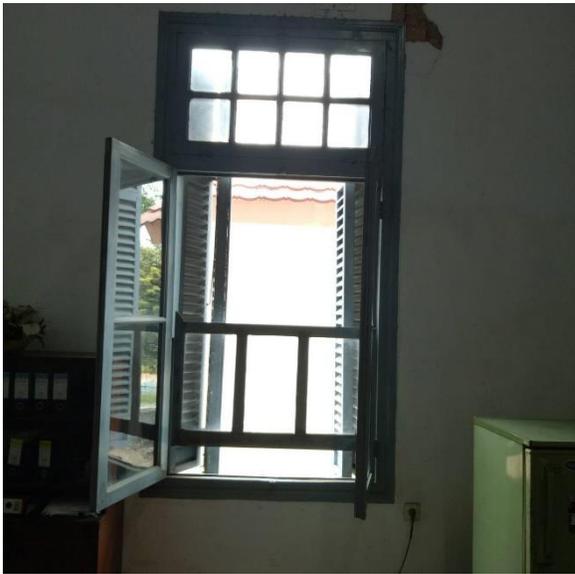
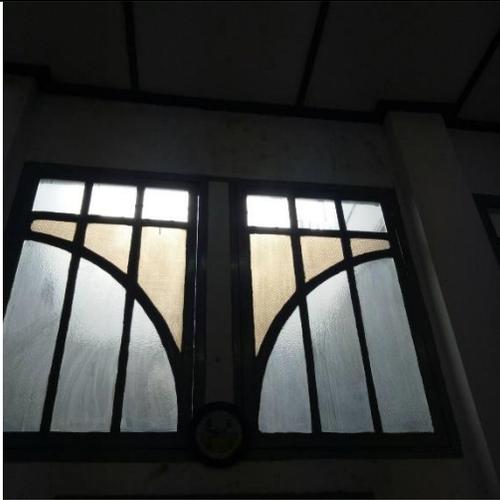
Jendela

Jendela-jendela yang ada masih belum mengalami perubahan. Pada gedung ini banyak ditemukan pola jendela yang sederhana yang merupakan ciri-ciri artdeco.

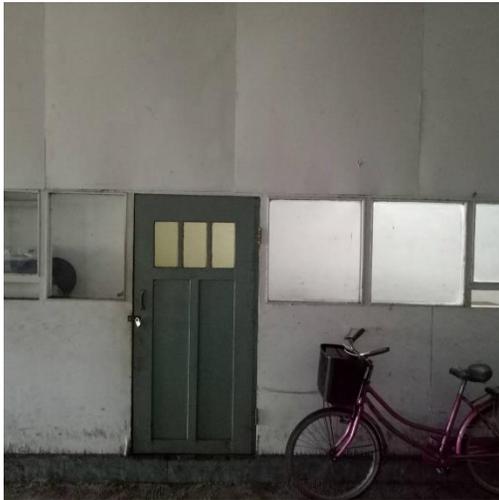
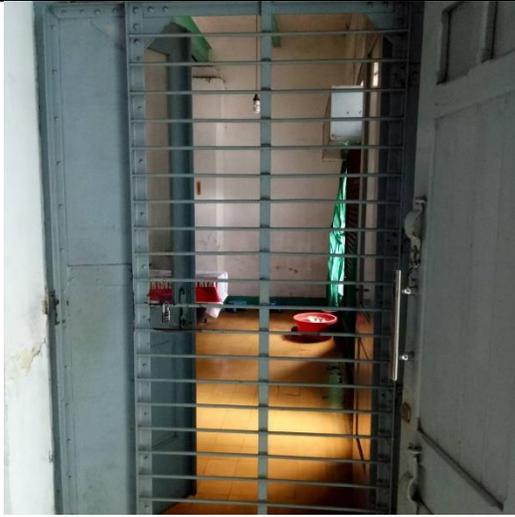
Pintu

Selain pintu yang berada paling depan bangunan. Pintu-pintu lain nya masih asli belum ada perubahan. Material dari pintu pintu ini juga masih terbuat dari besi baja.

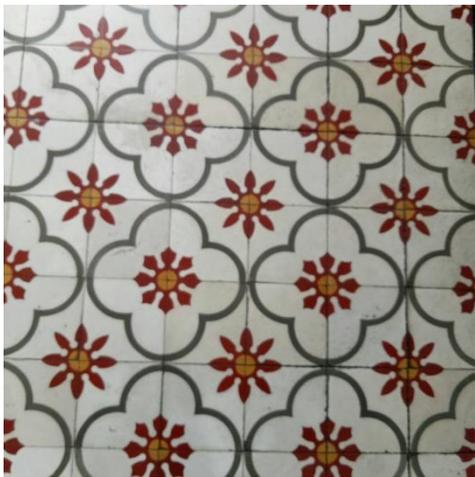
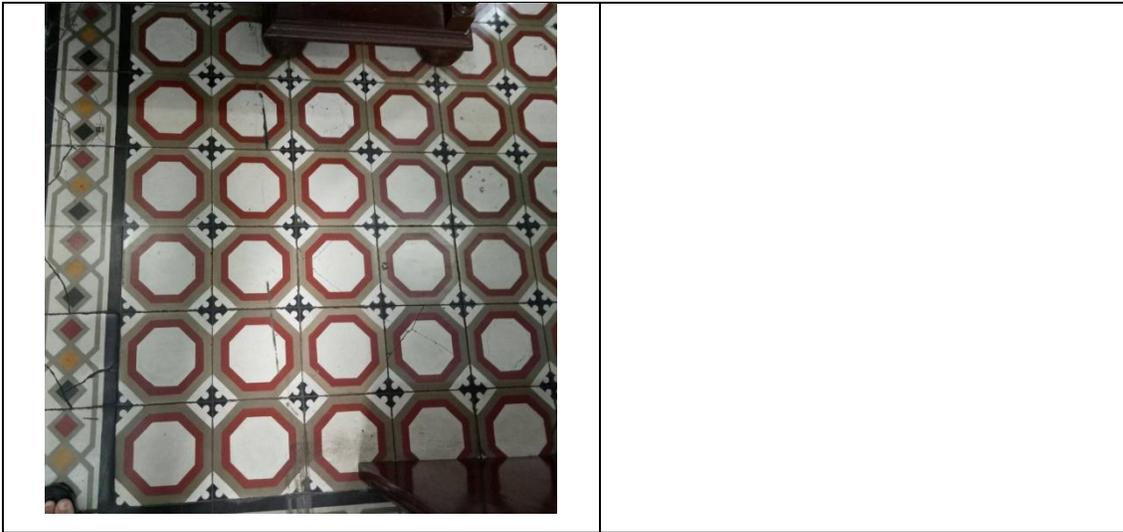
Lantai

Pattern lantai yang ada pada bangunan ini masih belum mengalami perubahan.

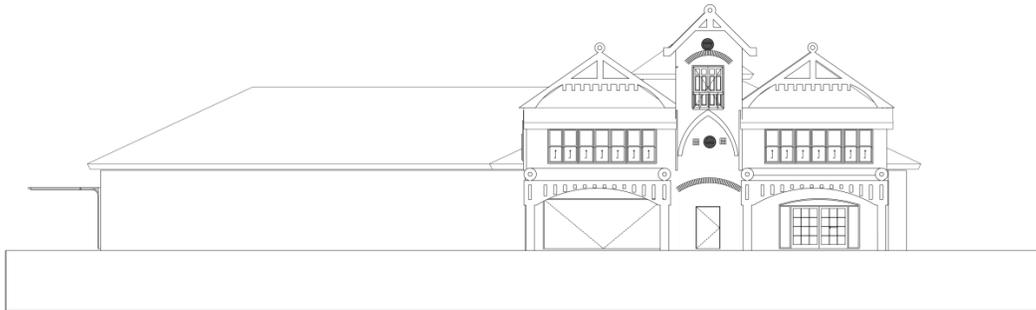
Pada kondisi eksisting Gedung Cipta Niaga dara beberapa tampak yang ada hanya sisi utara yang memiliki nilai arsitekturr sisi utara ini merupakan fasad utama dari bangunan ini

Gambar 3.1. Tampak Utara Gedung Cipta Niaga

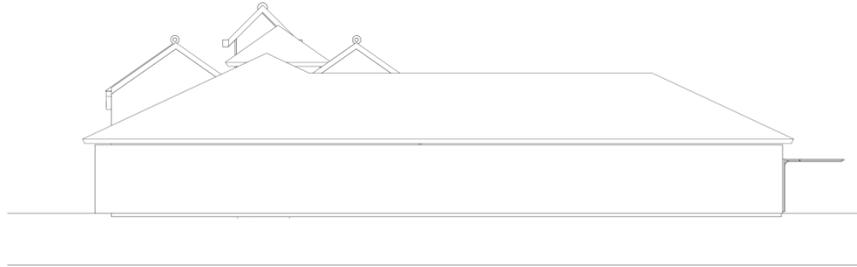
Gambar 3.2. Tampak Selatan Gedung Cipta Niaga

Pada Tampak selatan fasad pada kondisi aslinya terhalangi bangunan Grapari telkomsel.

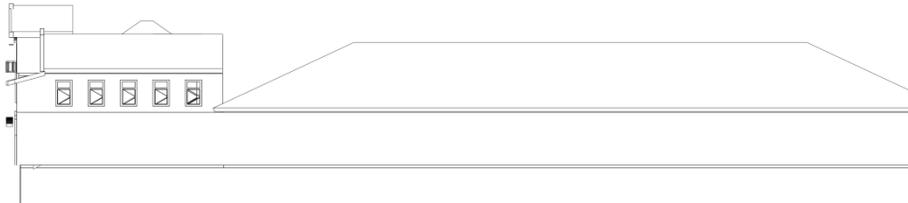
Gambar 3.3. Tampak Timur Gedung Cipta Niaga

Sisi Timur Bangunan merupakan sisi yang akan bersampingan dengan area yang disisipi bangunan baru. Sisi timur dan barat bangunan Gedung Cipta Niaga ini cenderung tidak memiliki nilai arsitektur.

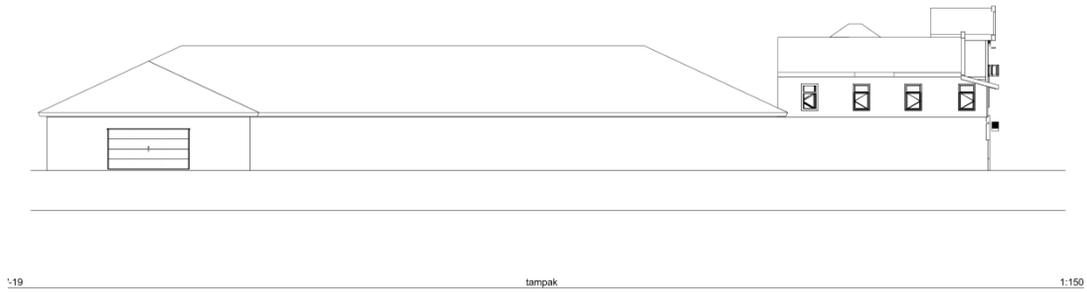
Gambar 3.4. Tampak Barat Gedung Cipta Niaga
Sumber : Penulis

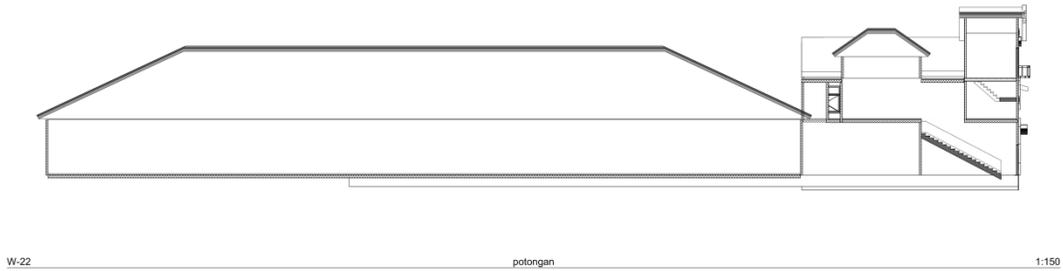
Gambar 3.5. Potongan Gedung Cipta Niaga
Sumber : Penulis

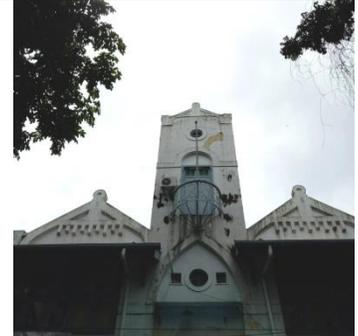
<p>Pada Gedung Cipta Niaga terdapat kecocokan dengan ciri ciri morfologi bangunan art deco yaitu adanya Menara pada bagian tengah bangunan.</p>
<p>Ornament</p> <p>Hampir seluruh bangunan yang mamiliki ciri Art Deco menggunakan ornament sebagai identitasnya. Dari penggunaan ornament yang kompleks hingga bentuk dasar sederhana dan plastis</p>

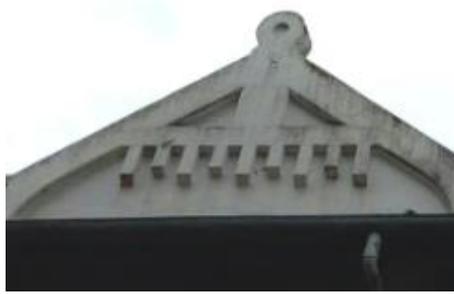
<p>Ornament yang terdapat pada bangunan Gedung Cipta Niaga adalah bentuk bentuk geometris tanpa warna yang merupakan ciri khas bangunan bergaya artdeco.</p>

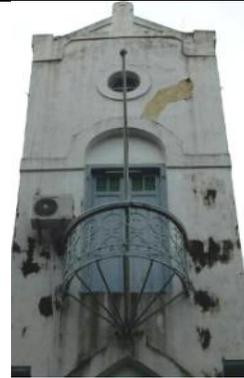
Signage pada bangunan ini berupa Menara ditengah ditambah dengan ornament balkon, semakin mempertegas bahwa bentuk ini merupakan signage pada bangunn ini.

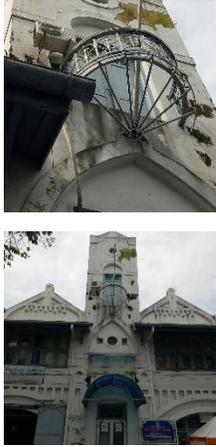
Gambar Kunci	Bagian Kerusakan	Analisis	Penerapan pada Bangunan
<p>Kerusakan di bagian fasade bangunan</p>

<p>Kondisi fasade bangunan masih baik akan tetapi pada fasade cat bangunan sudah banyak yang terlepas dan terdapat banyak lumut.</p>	<p>Fasade akan di cat ulang dengan warna yang sama dan juga akan menghilangkan kanopi yang sekarang untuk digantikan dengan bentuk shading awal bangunan ini.</p>

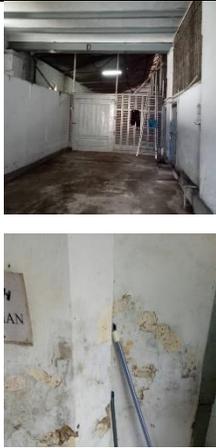
<p>Kerusakan di bagian gudang bangunan.</p>

<p>Kondisi gudang bagian depan banyak cat yang lepas dan dinding pada bagian gudang banyak di tumbuhi jamur.</p>	<p>perlu diadakan pembersihan dan pengecatan ulang.</p>
<p>Kerusakan pada lantai 2 bangunan.</p>

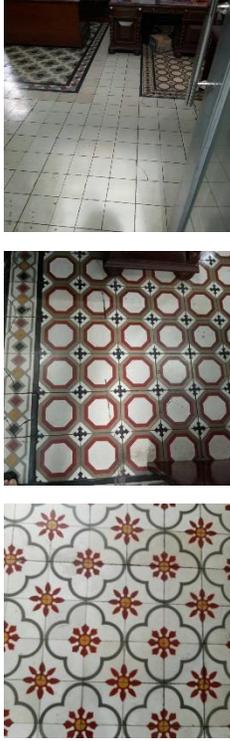
<p>Lantai</p>

<p>Lantai pada bangunan ini masih banyak yang masih menggunakan lantai asli belum mengalami perubahan. Akan tetapi ada beberapa bagian sudah di ganti karena sudah rusak.</p>	<p>Perlu di lakukan perawatan dan pembersihan secara berkala.</p>
	<p>Jendela</p>

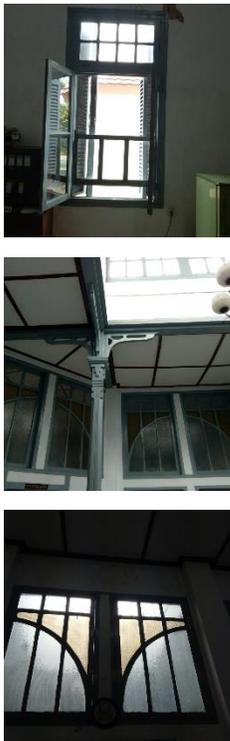
<p>Kondisi jendela masih utuh ada beberapa bagian yang cat nya sudah terkelupas</p>	<p>Perlu di lakukan perawatan dan pengecatan ulang.</p>

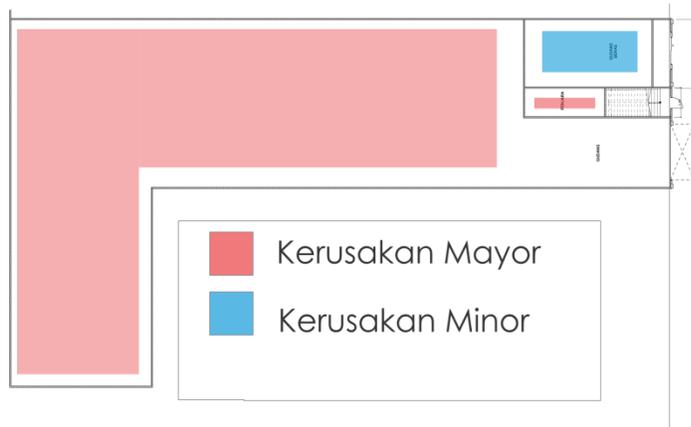
Gambar 3.6. Gambar Denah Lantai 1

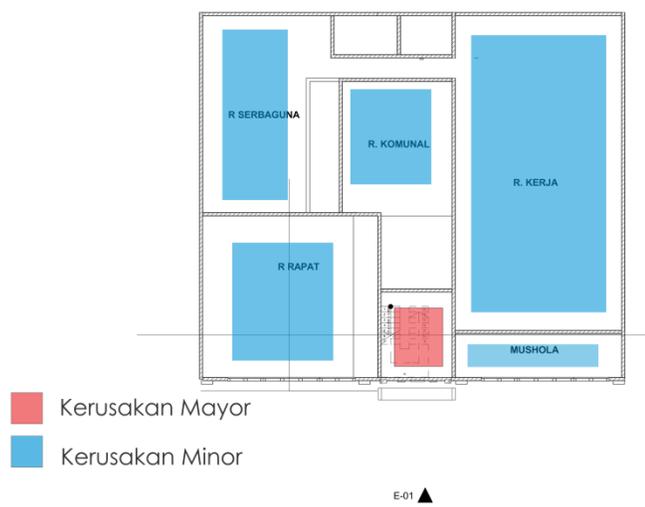
Gambar 3.7. Gambar Denah Lantai 2

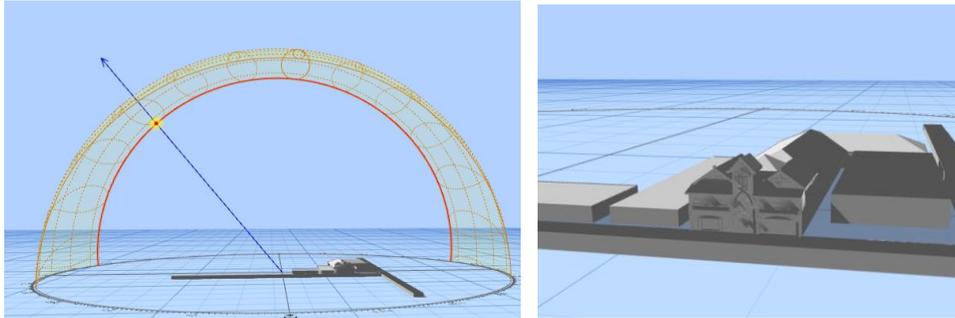
Gambar 3.3. *Sun Path Bulan January Jam 09.00*

Kesimpulan yang dapat diambil dari pengolahan sunpath ini adalah gubahan massa yang dipilih harus memperhitungkan sisi sebelah timur dan barat karena pada kondisi eksisting sisi tersebut memiliki bidang yang lebar.

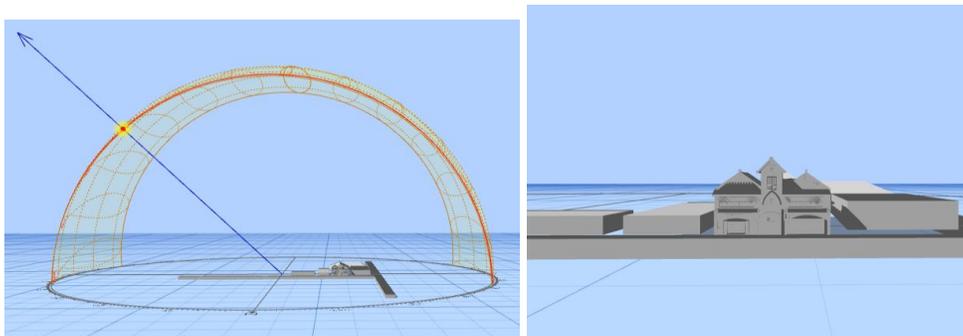
Gambar 3.3. *Sun Path Bulan Juni Jam 09.00*

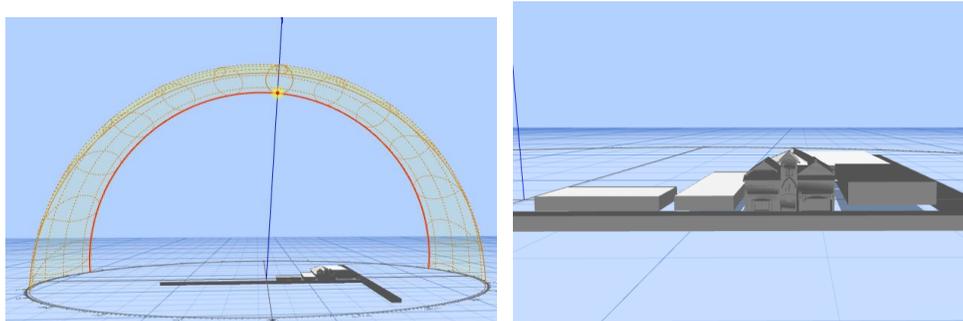
Gambar 3.3. *Sun Path Bulan Januari Jam 12.00*

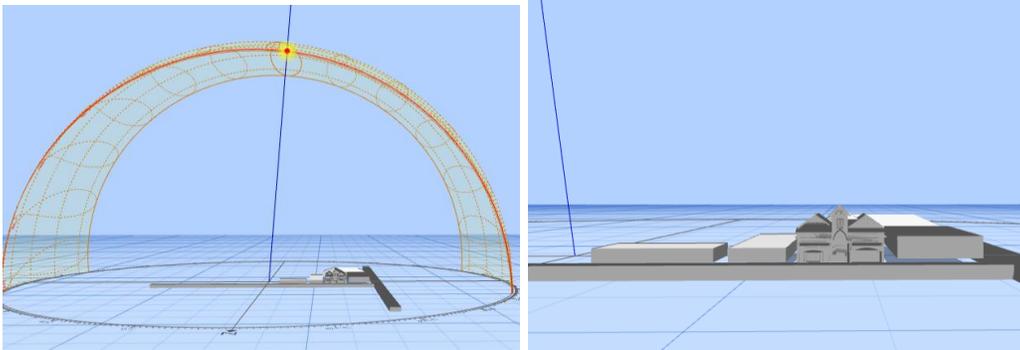
Gambar 3.3. *Sun Path Bulan Juni Jam 12.00*

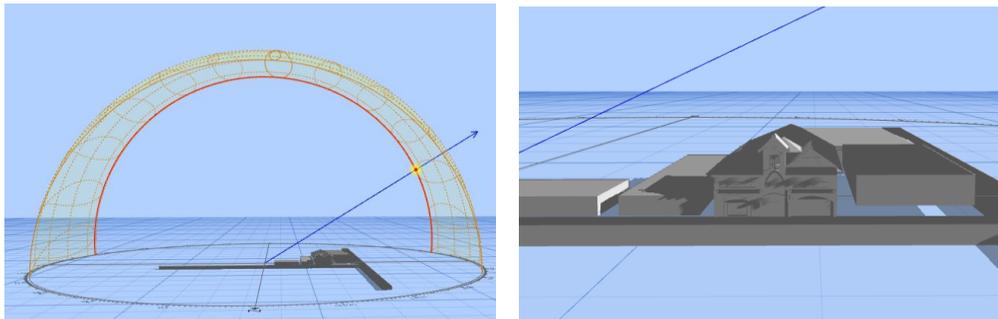
Gambar 3.3. *Sun Path Bulan Januari Jam 16.00*

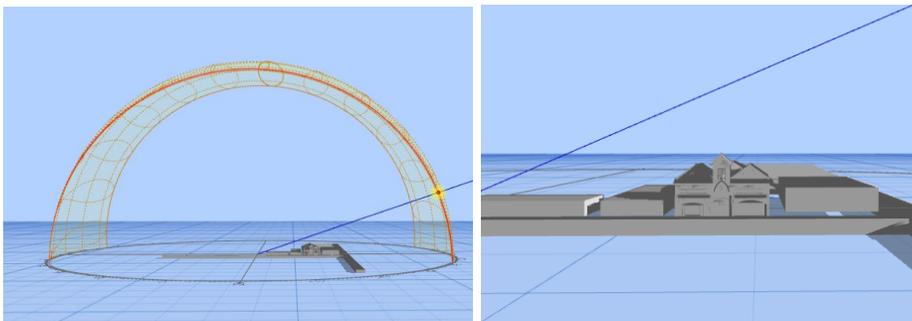
Gambar 3.3. Sun Path Bulan Juni Jam 16.00

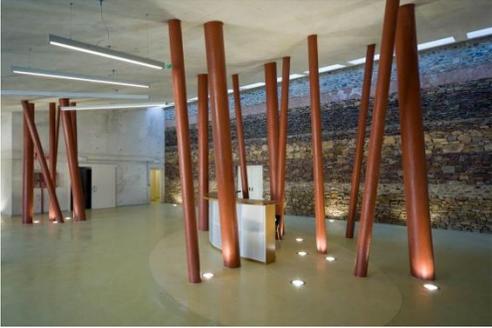
<p data-bbox="277 1493 808 1560">Cabañeros National Park Visitors Center and Interactive Museum</p>	<ul style="list-style-type: none"> • Desain elemen struktural dan konstruksi yang digunakan terinspirasi oleh bentuk-bentuk alam.
	<ul style="list-style-type: none"> • Penggunaan material yang disesuaikan dengan latar dan tipologi lingkungan

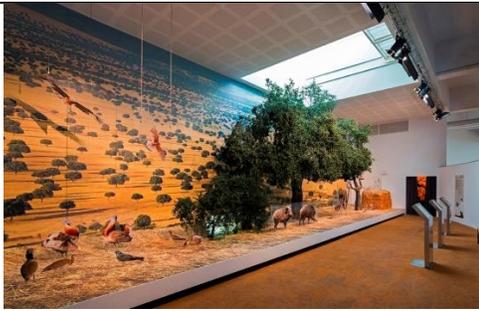
Cabañeros National Park Visitors Center and Interactive Museum

- Penggunaan Skala dari barang Pamer sampai menciptakan

suasana kapan dan dimana momen yang dipamerkan terjadi

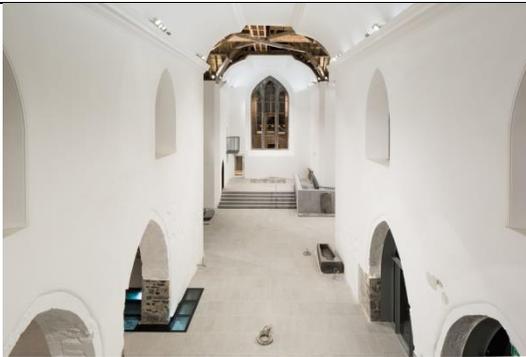
Medieval Mile Museum Kilkenny Ireland

- Penggunaan lorong untuk memberi impresi ruang tertentu didukung penggunaan material yang menunjukkan suasana

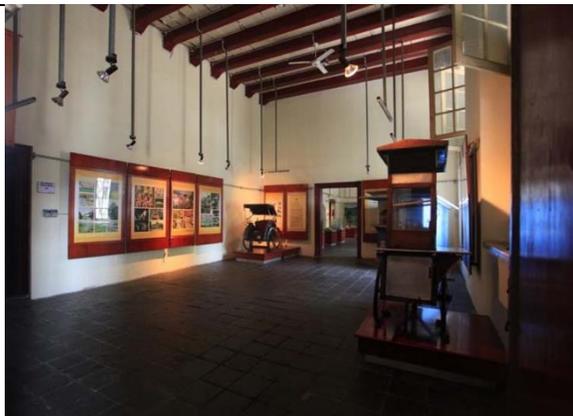
Museum Fatahilla Jakarta

- Ruang pameran disetting dengan pengelompokan sesuai jenis dari benda yang akan didisplaykan.

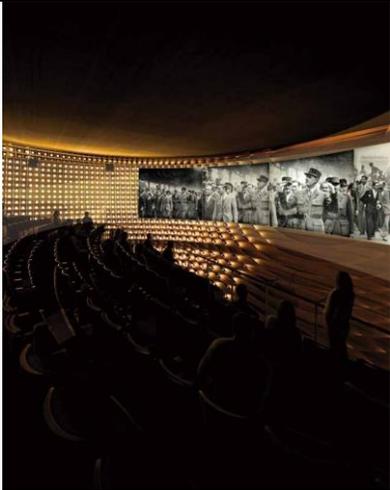
<p data-bbox="363 743 721 772">Historial Charles De Gaulle</p>	<ul data-bbox="873 233 1308 344" style="list-style-type: none"> • Permainan artificial lightning dapat menunjang gambar gambar yang sudah usang

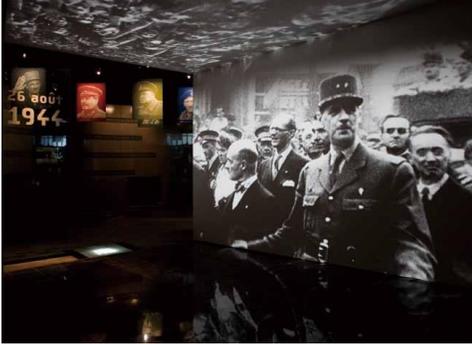
<p data-bbox="363 1173 721 1203">Historial Charles De Gaulle</p>	<ul data-bbox="873 812 1333 995" style="list-style-type: none"> • Dinding bisa digunakan sebagai display pameran • Dinding bisa digunankan untuk menceritakan alur kronologis zama
